# Asbestinventarisatetest

Boekenberglei 22/402, 2100 Antwerpen

Attestnummer : 20260312-000268.000

Uitgegeven op : 12.03.2026

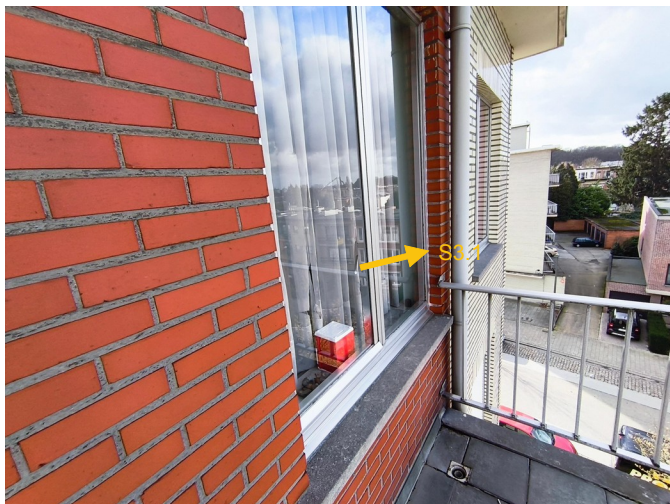
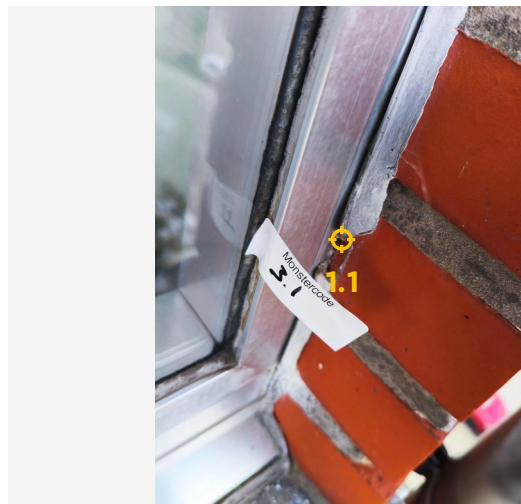
| Eindbeoordeling materiaalrisico | Verhoogd materiaalrisico en/of verhoogde kans op vezelvrijgave |

| Toestand van het materiaal | Matig beschadigd, matig verweerd |

| # | Type | Referentie | Resultaat |
|---|---|---|---|
| 1.1 | Puntmonster | 3.1 | Chrysotiel |

| Beschrijving | Mastiek (kozijn-muur). |

Verwijderen

- Zorg voor een veilig beheer. Vermijd het beschadigen van het asbestmateriaal. Controleer de toestand jaarlijks op wijzigingen.

De saneerder motiveert de verwijderingsmethode in het werkplan. Verwijdering met puntafzuiging dmv een stofzuiger met absoluut filter of (methode inslijpen baksteen voor mastiek gevel/raamkader ). Notitie : Bij vernieuwing/vervanging van de ramen : Oud raamwerk word gerecycleerd , er mogen geen restanten aan het raamwerk achter blijven. Zie ook link Zie <https://ovam.vlaanderen.be/wie-mag-wat-verwijderen> <https://ovam.vlaanderen.be/voorzorgsmaatregelen-bij-asbestverwijdering> <https://ovam.vlaanderen.be/asbestafval-afvoeren> Zie ook wetgevend kader (website van de OVAM en CODEX boek VI titel 3). <http://werk.belgie.be/sites/default/files/content/documents/Welzijn%20op%20het%20werk/Regelgeving/Codex%20boek%20VI%20titel%203%20Asbest.pdf> methodiek verwijderingsmethodes worden achteraan in het attest verder toegelicht Mag en wil uzelf verwijderen: Zorg er dan voor dat: -u zich vooraf goed informeert op [www.asbestinfo.be](http://www.asbestinfo.be) -u zich beschermt met een FFP3 mondmasker, wegwerphandschoenen, wegwerpoveral Cat III type 5-6, afspoelbaar schoeisel -er geen minderjarigen of derden aanwezig zijn -u beschikt over PE-folie en zakken om loskomende deeltjes en het afval op te vangen en te verpakken -u beschikt over een vernevelaar (water) of fixeermiddel om het abestmateriaal te bevochtigen tijdens de volledige duur van de werken -u weet hoe u asbestmateriaal veilig kan demonteren zonder stof of breuken -u beschikt over natte doeken om eventuele resten en stof weg te nemen

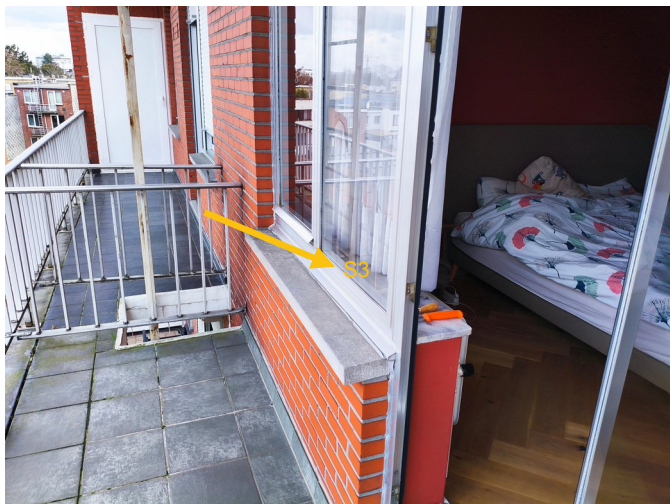
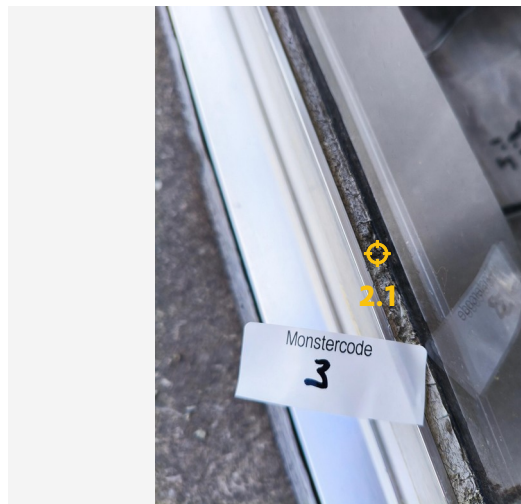
| Eindbeoordeling materiaalarisico | Laag materiaalarisico en/of verlaagde kans op vezelvrijgave |

| Toestand van het materiaal | Licht beschadigd, licht verweerd. Intacte calciumsilicaatplaat of materiaal met categorie 3-gebondenheid |

| # | Type | Referentie | Resultaat |
|---|---|---|---|
| 2.1 | Puntmonster | 3 | Chrysotiel |

| Beschrijving | Stopverf. (toepassing beglazingh/kozijn) |

Zorgvuldig beheren

- Zorg voor een veilig beheer. Vermijd het beschadigen van het asbestmateriaal. Controleer de toestand jaarlijks op wijzigingen.

Wordt sterk afgeraden deze toepassing via doe-het-zelf te verwijderen omwille van reële kans op vezelvrijgave. verwijdering doe het zelf: De toepassing extra fixeren en losbeiteln , verpakken in dubbel plastic afvalzakken , luchtdicht afsluiten en afvoeren naar een plaatselijk containerpark als asbesthoudend afval. Standaard dragen van de nodige wegwerp beschermingsmiddelen FFP 3 masker , handschoenen en tyvec CAT III type 5-6 , afwasbaar schoeisel Voor hechtgebonden toepassingen: Bij verwijdering door doe-het-zelf moet men dit afval dubbel en luchtdicht verpakt aandielen bij het gemeentelijk recyclagepark. Men raadpleegt best op voorhand de voorwaarden van het recyclagepark. EH opgeleid personeel : idem werkmethode als doe het zelf , extra gebruik van een stofzuiger met absoluut filter Zie ook link Zie <https://ovam.vlaanderen.be/wie-mag-wat-verwijderen> <https://ovam.vlaanderen.be/voorzorgsmaatregelen-bij-asbestverwijdering> <https://ovam.vlaanderen.be/asbestafval-afvoeren> Zie ook wetgevend kader (website

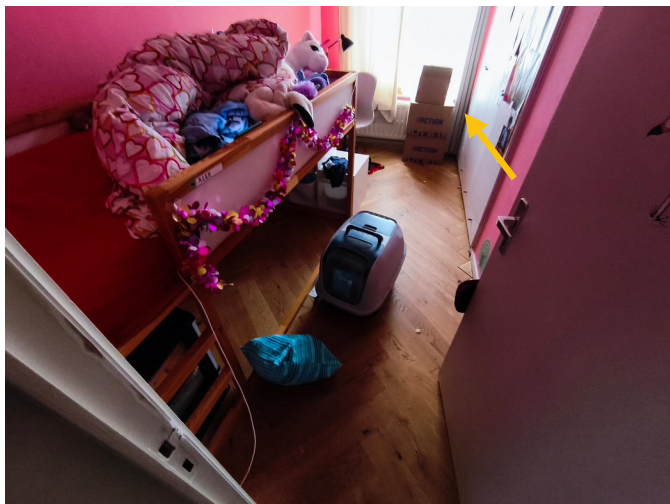
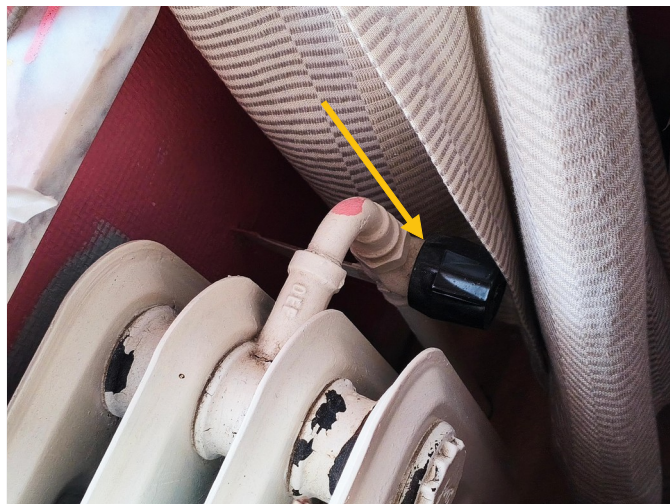
| Eindbeoordeling materiaalarisico | Laag materiaalarisico en/of verlaagde kans op vezelvrijgave |

| Asbestsoort (vezeltype) | Crocidoliet aanwezig |
| Toestand van het materiaal | Onbeschadigd, niet verweerd |

| Beschrijving | Bakeliet toep.(radiatorknoppen). |
| Opmerking | <p>Het is moeilijk te bepalen of de bakeliettoepassingen in de woning ook effectief asbesthoudend zijn (het kan ook gaan om de asbestvrije variant). Toepassing verdeeld over ruimtes, zie voorbeeld op plan.</p> <p>Er werd geen monster genomen owv beschadiging aan een elektrisch gerelateerde toepassing, extra controle bij verwijdering van het verdacht materiaal.</p> |

Zorgvuldig beheren

- Zorg voor een veilig beheer. Vermijd het beschadigen van het asbestmateriaal. Controleer de toestand jaarlijks op wijzigingen.
- Voer bijkomende staalname(s) uit.

- Eenvoudige handelingen: mag via doe-het-zelf of door werknemer(s) met opleidingsattest eenvoudige handelingen  
Schakelaars, stopcontacten en andere gelijkaardige toepassingen kunnen eenvoudig losgeschroefd worden --> EH doe-het-zelf. Afgesloten of verzegelde kast --> EH opgeleid technieker personeel 8u basisopleiding asbest. Voor elektrische infrastructuur en uitrusting dient u vooraleer men deze toepassing gaat bevochtigen de elektriciteit af te sluiten (zoniet elektrocutie-/brandgevaar). standaard dragen van de nodige wegwerp beschermingsmiddelen FFP 3 masker , handschoenen en tyvec CAT III type 5-6 , afspoelbaar schoeisel Losschroeven en dubbel verpakken in plastic , sluit luchtdicht af en breng dit als hechtgebonden afval naar een plaatselijk containerpark. Voor hechtgebonden toepassingen: Bij verwijdering door doe-het-zelf moet men dit afval dubbel en luchtdicht verpakt afdienen bij het gemeentelijk recyclagepark. Men raadpleegt best op voorhand de voorwaarden van het recyclagepark.

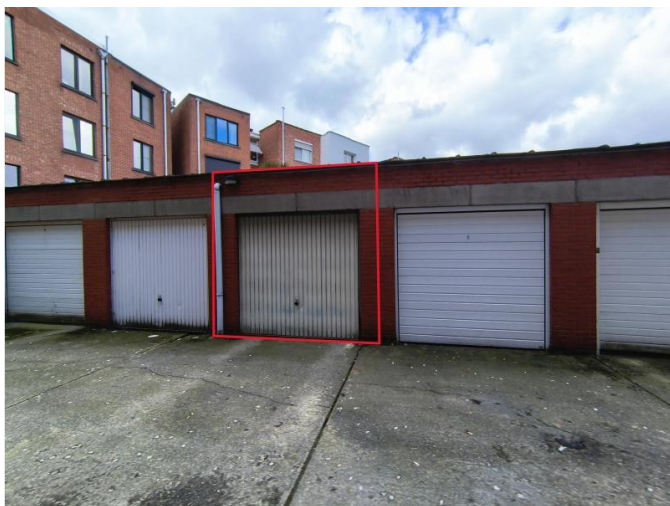
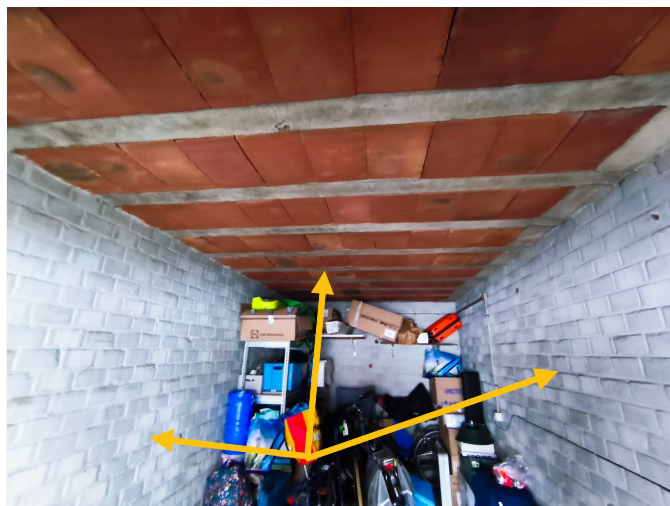
## Fiche 4: Garagebox 3.

De garagebox werd binnenin gecontroleerd, geen zichtbare verdachte toepassingen.

Wanden in baksteen/plafond in potten en balken.

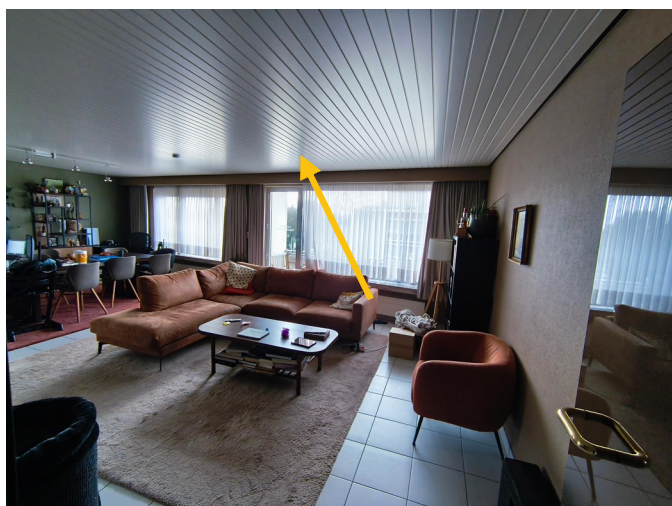
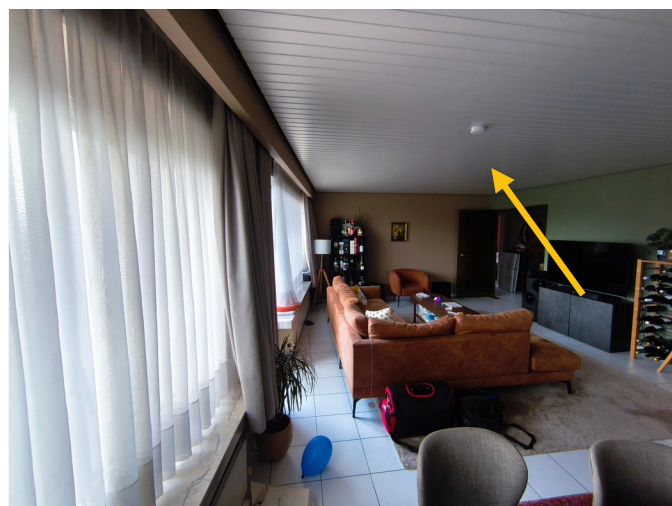
Plafond in de woonkamer voorzien van verlaagd/vals plafond . Het is niet duidelijk of er pleisterwerk of ander verdacht asbestmateriaal aanwezig is achter / op deze valse plafonds, het is aangewezen om bijkomend onderzoek uit te voeren bij werken. Zonder destructieve handeling is het niet mogelijk om na te gaan of er asbesthoudende materialen aanwezig zijn achter de plafond afwerking. Als bij sloop of renovatie blijkt dat er achter deze plafonds nog pleisterwerk of asbest verdachte toepassingen aanwezig zijn, moet dit bemonsterd worden.

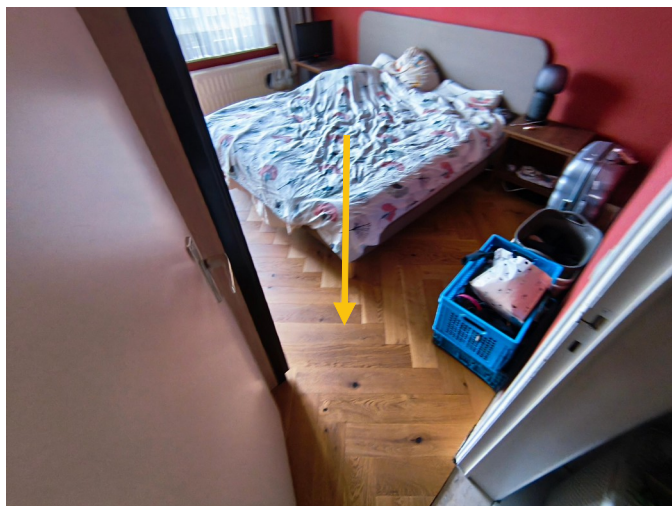
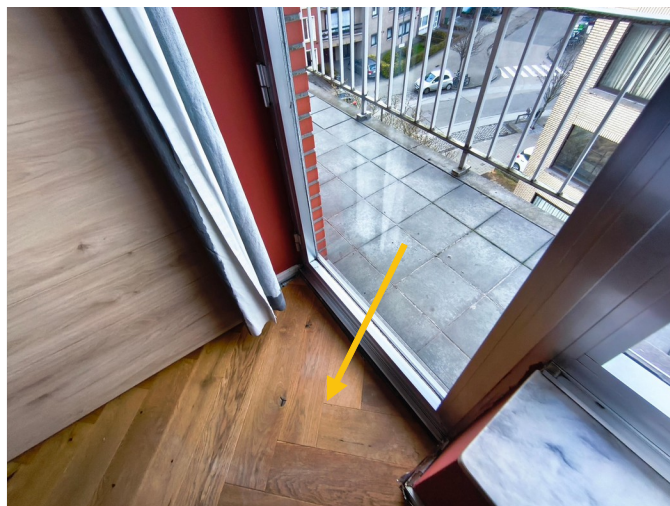
De laminaat vloer is niet asbest verdacht, het is niet gekend wat eronder bevindt, bij vloer werken extra controle aangewezen.

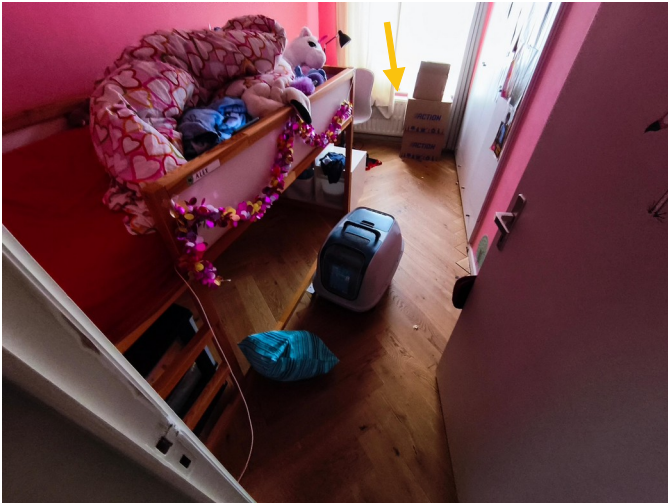
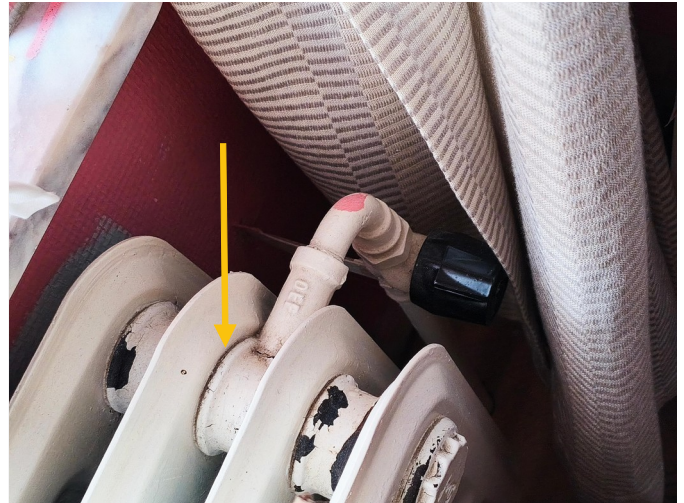
Mogelijks bevinden er zich in de radiatoren asbesthoudende pakkingen. Een monsternamen om dit uit te sluiten wordt verhinderd om destructieve handelingen aan een installatie in gebruik te vermijden. Toepassing verdeeld over ruimtes, zie voorbeeld op plan.

Er kunnen inwendige asbesthoudende dichtingen aanwezig zijn tussen de lamellen of aan de doppen van de gietijzeren radiatoren.

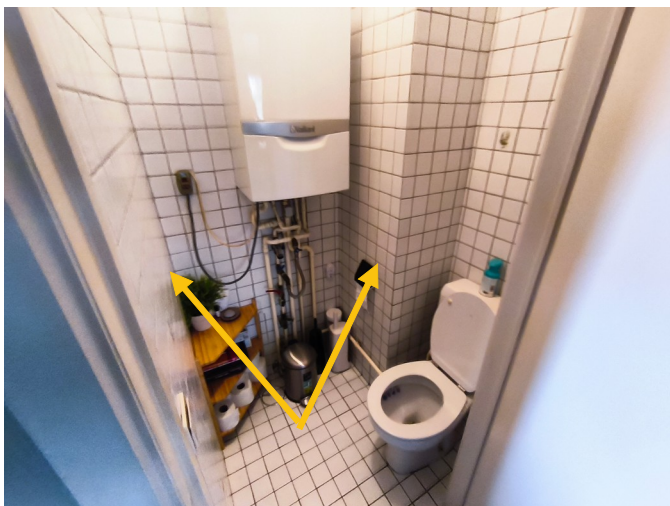
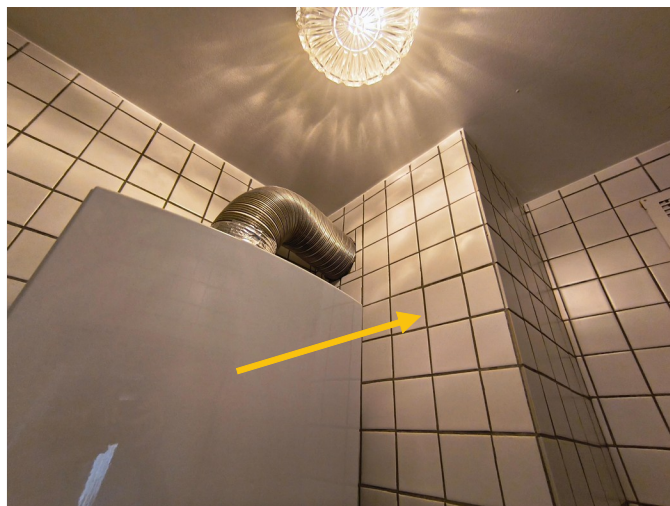
In het inspectieprotocol is een monsternamen van tegellijm verplicht om dit te identificeren als niet-asbesthoudend. Er waren geen facturen ter beschikking die bevestigen dat de tegels na 2001 waren geplaatst. Er waren geen bestaande beschadigingen aan de wandtegels om de lijm voldoende te kunnen inspecteren. Om dit af te toetsen is het aangewezen om bij eventuele renovatiewerken aan de tegels verder onderzoek/staalname te laten uitvoeren ter controle.

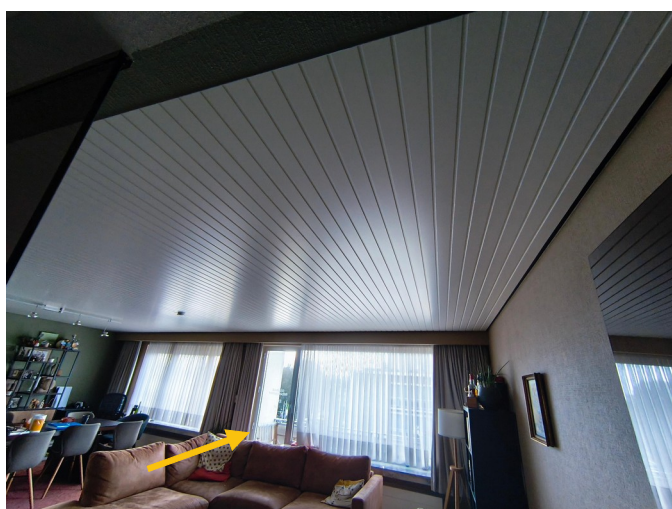
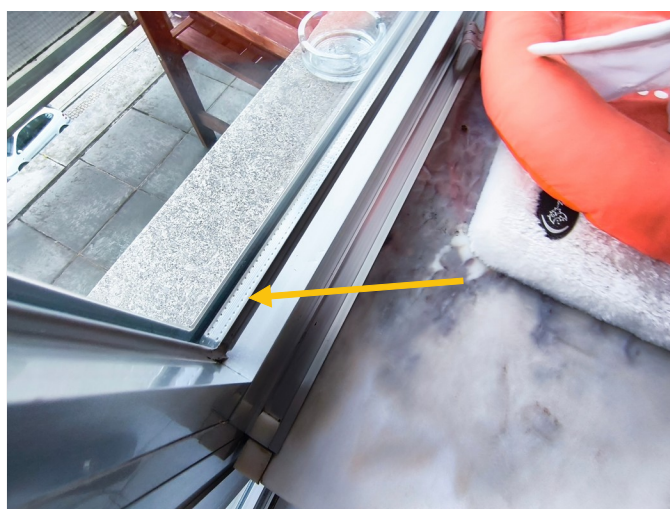
### Fiche 13: Kit niet verdacht (visueel vastgesteld woonkamer)

| Beschrijving | Notitie | Terug te vinden op plannen |
|---|---|---|
| Fiche 13: Kit niet verdacht (visueel vastgesteld woonkamer) | De gebruikte siliconen kit is niet asbestverdacht | Plan 1.3: Grondplan appartement 402 |

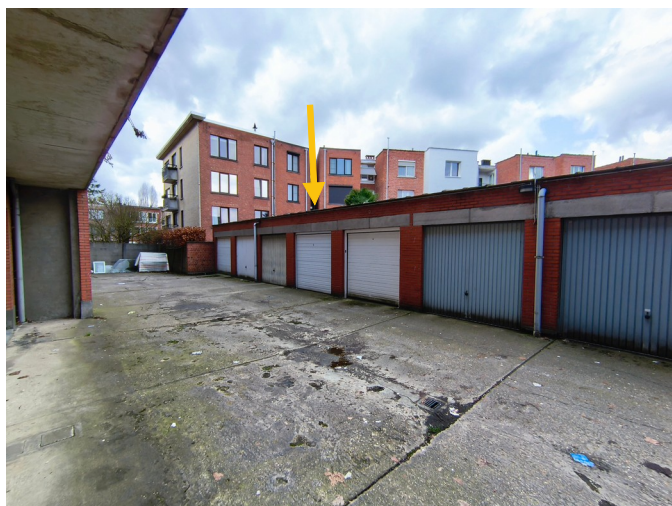
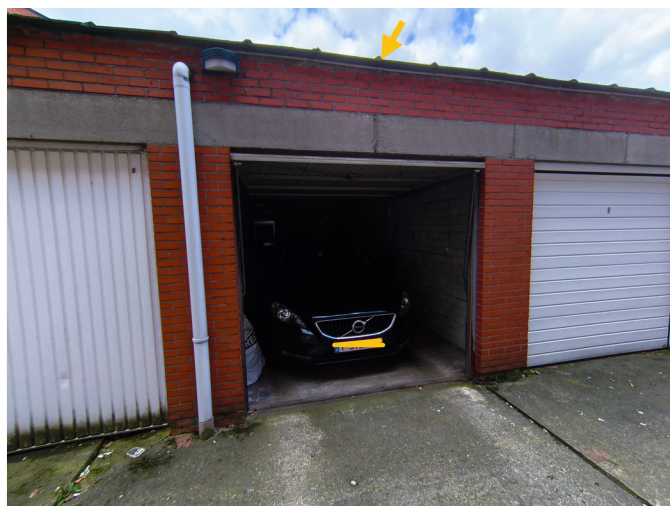
## Fiche 14: Dakbedekking garages (gd).

| Beschrijving | Notitie | Terug te vinden op plannen |
|---|---|---|
| Fiche 14: Dakbedekking garages (gd). | <p>Volgens het inspectieprotocol is een monstername van roofing verplicht om dit te identificeren als niet-asbesthoudend.</p> <p>Roofing van een appartementsgebouw of garages in serie behoort tot de gemeenschappelijke delen.</p> <p>De dakbedekking (roofing) zal gecontroleerd en beschreven worden in het asbestattest van de GD.</p> <p>Bij werken of schade dit melden bij de gebouwbeheerder</p> | Plan 2.2: Grondplan garagebox 3 kopie |
