Asbestinventarisatetest

De Neufstraat 6, 2100 Antwerpen

Attestnummer : 20260430-000157.000

Uitgegeven op : 30.04.2026

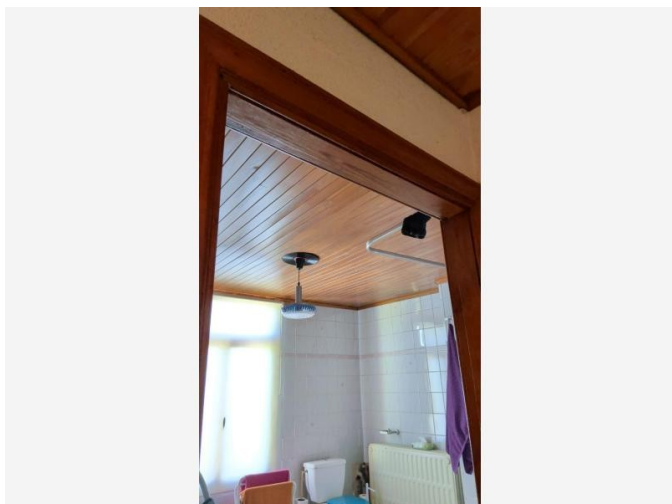
Situeringfoto

Tijdelijke beperking

Reden: Niet waarneembaar

Uitleg van de asbestdeskundige: Het onderdak is niet waarneembaar. Op dit ogenblik kan hiervoor in de databank geen adviesfiche voor opgesteld worden.

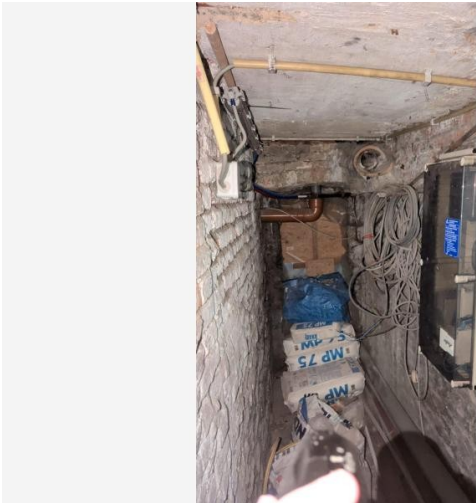
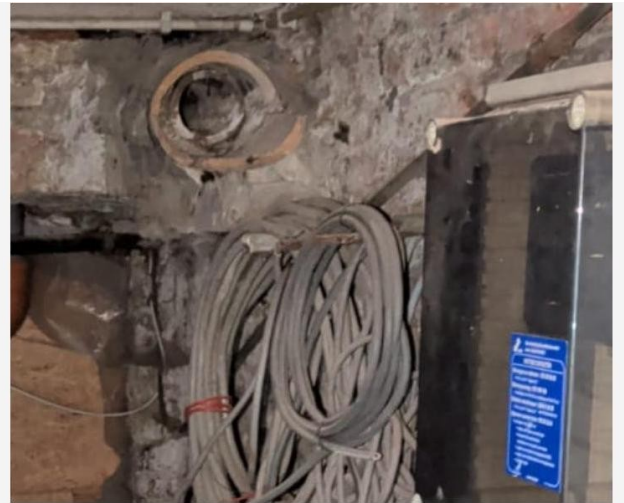
Geen asbest

#	Type	Referentie	Resultaat
2.1	Puntmonster	MM04	Geen asbest

Beschrijving	Cementbuis
Omgeving	Binnen
Primaire drager	Schacht-koker (technisch)
Bindmiddel van materiaal	Cement
Gebondenheid op basis van bindmiddel	Hecht
Hoeveelheid (lengte - omtrek - dikte - aantal)	<ul style="list-style-type: none">• 2,00 m - 30,00 cm - 5,00 cm - 1 stuk
Totaal volume	0,03 m ³
Identificatiemethode	Een monstername door de asbestdeskundige met laboanalyse door een asbestlabo.
Destructieve handeling voor identificatie	Nee
Opmerking	De precieze lengte is onbekend.

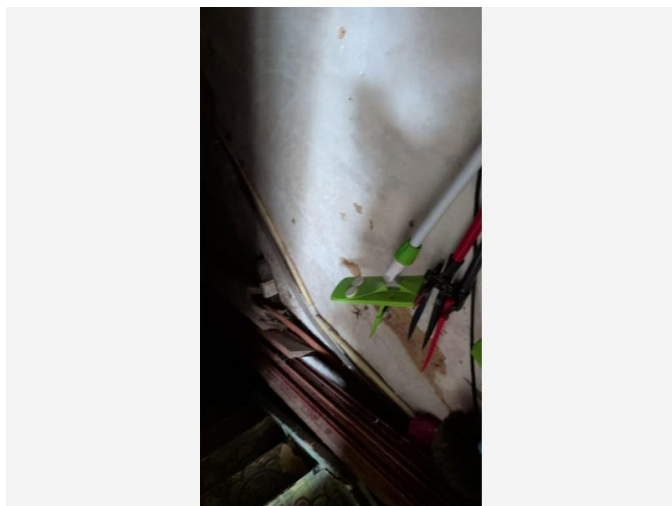
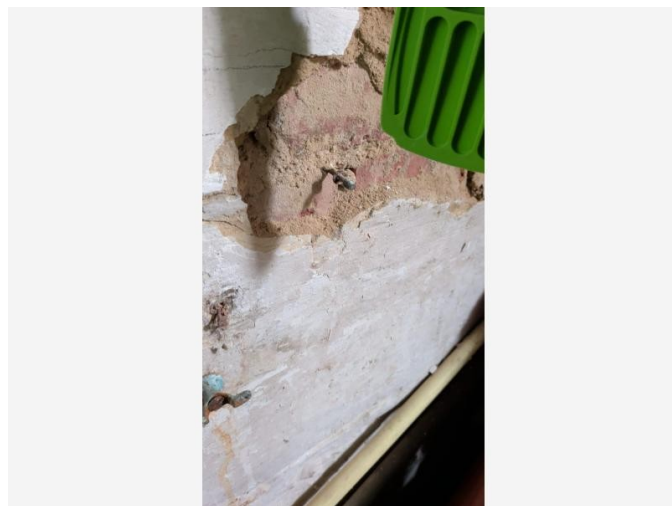
Fiche 3: Pleisterwerk wanden

Geen asbest

#	Type	Referentie	Resultaat
3.1	Mengmonster	MM01	Geen asbest

Beschrijving	Pleisterwerk wanden
Omgeving	Binnen
Primaire drager	Binnenwand
Bindmiddel van materiaal	Gips - kalk
Gebondenheid op basis van bindmiddel	Niet-hechtgebonden
Hoeveelheid (oppervlakte - dikte - aantal)	• 500,00 m ² - 1,00 cm - 1 stuk
Totaal volume	5,00 m ³
Identificatiemethode	Een monstername door de asbestdeskundige met laboanalyse door een asbestlabo.
Destructieve handeling voor identificatie	Nee
Opmerking	De hoeveelheid is een zo nauwkeurig mogelijke opmeting. Hieraan kunnen evenwel geen rechten worden ontleend. Waar mogelijk, wordt staalname uitgevoerd conform het inspectieprotocol: in een droge ruimte zoals een slaapkamer, in een natte ruimte zoals een keuken of badkamer, in een traphal en in een stookruimte.

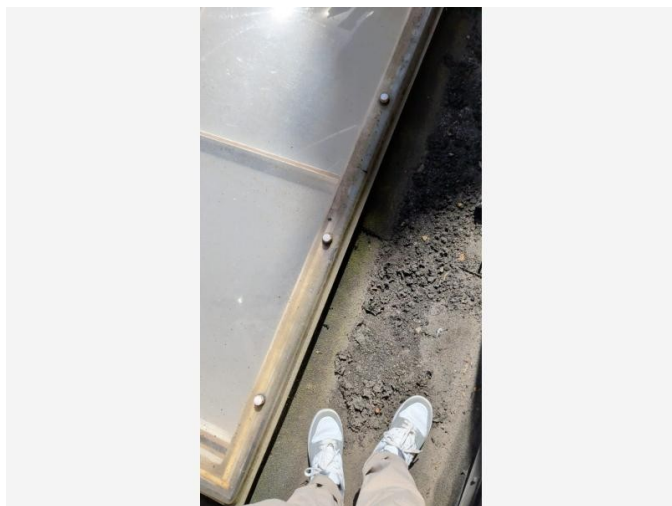
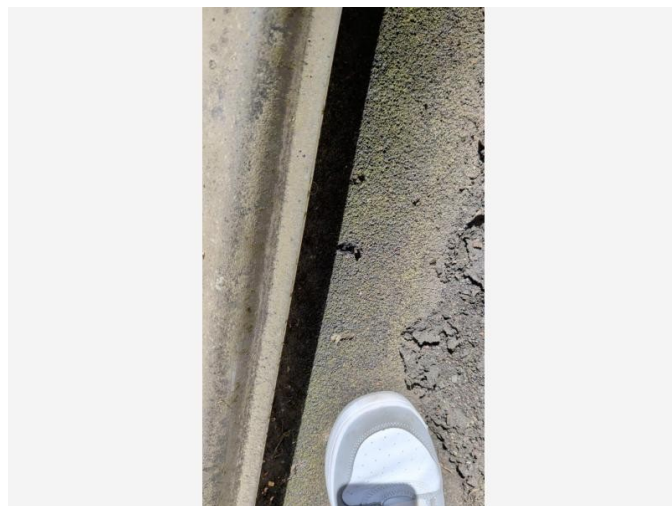
Geen asbest

#	Type	Referentie	Resultaat
4.1	Puntmonster	MM03	Geen asbest

Beschrijving	Roofing
Omgeving	Buiten
Primaire drager	Plat dak
Bindmiddel van materiaal	Bitumen (roofing, teer, asfalt)
Gebondenheid op basis van bindmiddel	Hecht
Hoeveelheid (oppervlakte - aantal)	<ul style="list-style-type: none">• 20,00 m² - 1 stuk
Totale oppervlakte	20,00 m ²
Identificatiemethode	Een monstername door de asbestdeskundige met laboanalyse door een asbestlabo.
Destructieve handeling voor identificatie	Nee
Opmerking	Staalname tot op de eventuele onderliggende lagen is niet mogelijk zonder uitbreiding naar een destructief onderzoek.

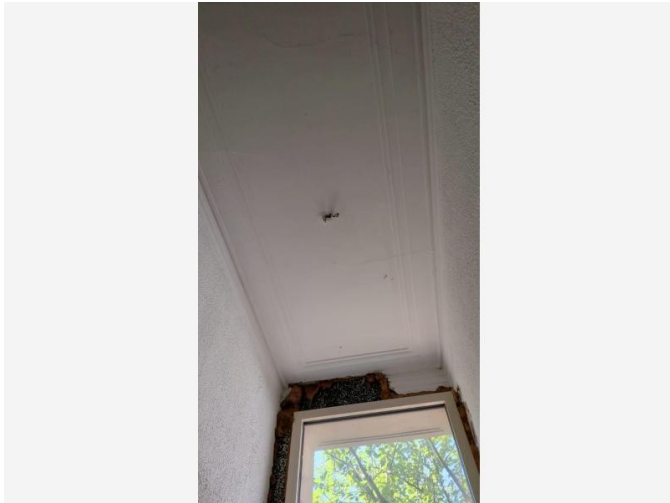
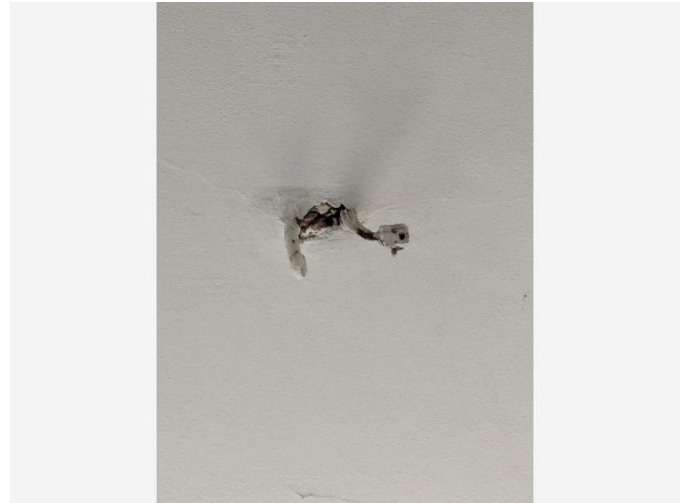
Geen asbest

#	Type	Referentie	Resultaat
5.1	Mengmonster	MM02	Geen asbest

Beschrijving	Pleisterwerk plafonds
Omgeving	Binnen
Primaire drager	Plafond
Bindmiddel van materiaal	Gips - kalk
Gebondenheid op basis van bindmiddel	Niet-hechtgebonden
Hoeveelheid (oppervlakte - dikte - aantal)	• 200,00 m ² - 1,00 cm - 1 stuk
Totaal volume	2,00 m ³
Identificatiemethode	Een monstername door de asbestdeskundige met laboanalyse door een asbestlabo.
Destructieve handeling voor identificatie	Nee
Opmerking	De hoeveelheid is een zo nauwkeurig mogelijke opmeting. Hieraan kunnen evenwel geen rechten worden ontleend. Waar mogelijk, wordt staalname uitgevoerd conform het inspectieprotocol: in een droge ruimte zoals een slaapkamer, in een natte ruimte zoals een keuken of badkamer, in een traphal en in een stookruimte.

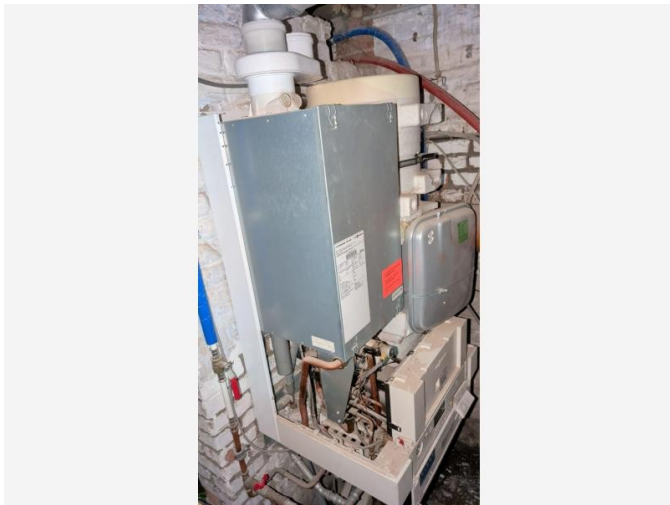
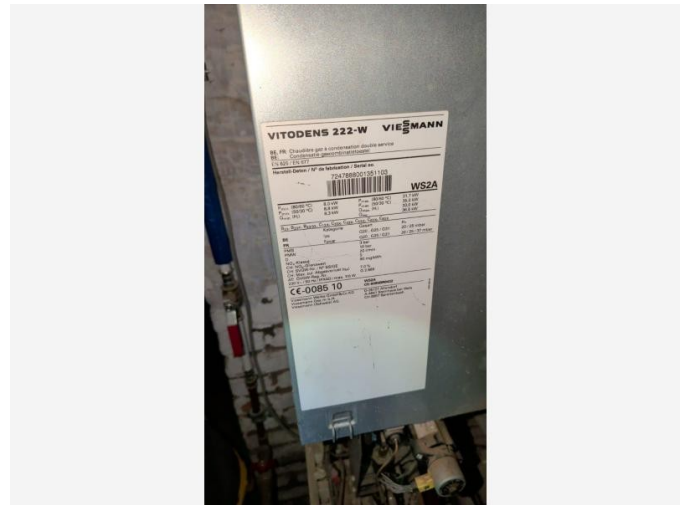
Beschrijving	Notitie	Terug te vinden op plannen
Fiche 6: CV-ketel (niet verdacht)	De CV-ketel (dichtingen, isolerend materiaal) is niet asbestverdacht.	-

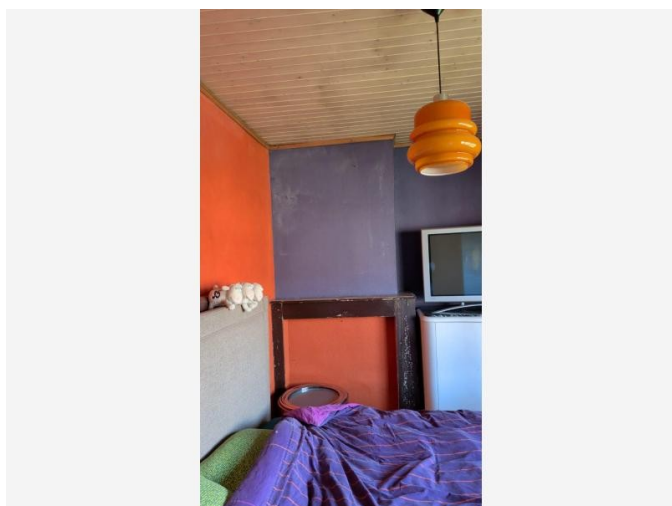
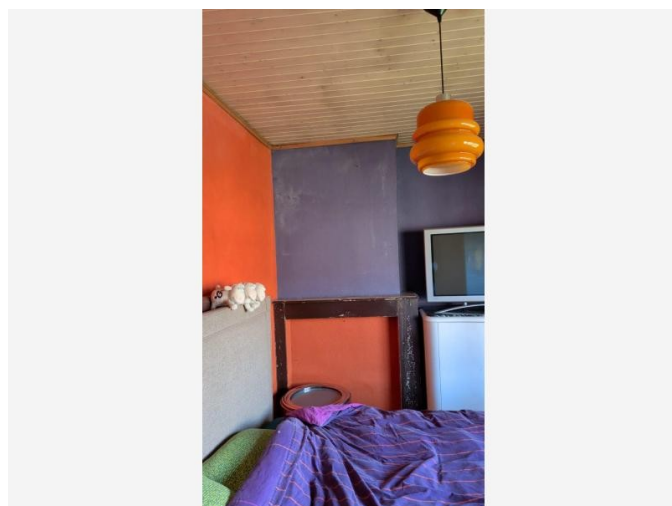
Beschrijving	Notitie	Terug te vinden op plannen
Fiche 7: Schouw	Mogelijks bevinden er zich achter deze afwerking asbestverdachte materialen. Bij eventuele afbraak- of renovatiewerken is bijkomend onderzoek noodzakelijk om dit met zekerheid vast te stellen.	Plan 1.4: zolder verdiep
