Asbestinventarisatetest

Rupelmondestraat 239, 9150 Beveren-Kruibeke-Zwijndrecht

Attestnummer : 20260430-000385.000

Zone 1: Hoofdgebouw

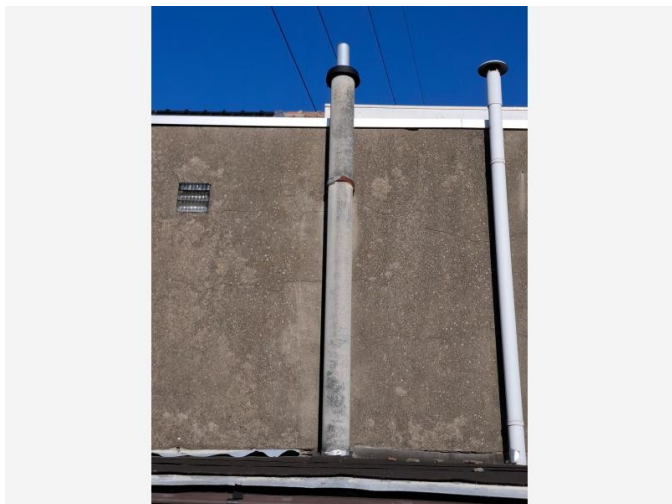
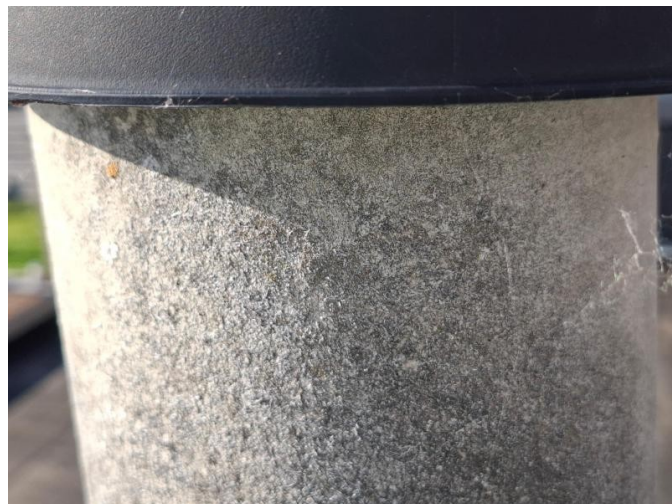
Dit type buis bevat meestal asbest.

Vermoedelijk loopt de buis door in een kanaal in de gemetste schouw, dit vereist specifieke bijkomende maatregelen en voldoende expertise om deze buis correct te verwijderen zonder de buis stuk te maken. Bij het verwijderen kan stof voorkomen.

Eindbeoordeling materiaalrisico	Laag materiaalrisico en/of verlaagde kans op vezelvrijgave
---------------------------------	--

Beschrijving	Rookgaskanaal in asbestcement
Omgeving	Buiten
Primaire drager	HVAC infrastructuur en uitrusting
Asbestmateriaal	Rookgaskanaal
Bindmiddel van asbestmateriaal	Cement
Gebondenheid op basis van bindmiddel	Hecht
Hoeveelheid (lengte - omtrek - dikte - aantal)	<ul style="list-style-type: none">• 5,00 m - 15,00 cm - 1,50 cm - 1 stuk
Totaal volume	0,011 m ³
Eenvoudig bereikbaar	Ja
Bevestigingswijze	<ul style="list-style-type: none">• Geklemd• Verlijmd, ingegoten, versmeerd
Identificatiemethode	<p>De asbestdeskundige beoordeelt het materiaal als asbestverdacht en dus asbesthoudend, en dit zonder monstername.</p> <p>Motivatie: De monstername brengt andere schade aan dan schade die inherent is aan de monstername.</p>
Destructieve handeling voor identificatie	Nee
Opmerking	Deze oppervlakte werd niet gemeten, maar geschat op basis van een benadering voor alle aanwezige rookgaskanalen. Deze schatting mag niet worden gebruikt als maatstaf voor heffingen.

Verwijderen

- Zorg voor een veilig beheer. Vermijd het beschadigen van het asbestmateriaal. Controleer de toestand jaarlijks op wijzigingen.
- Voer bijkomende staalname(s) uit.

- Eenvoudige handelingen: enkel door erkend asbestverwijderaar
Er werd geen staal genomen van het materiaal, dit met kans op breuk - schade.

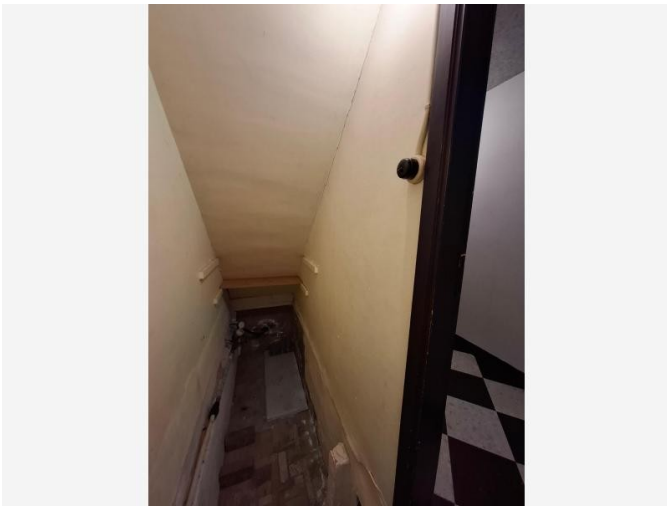
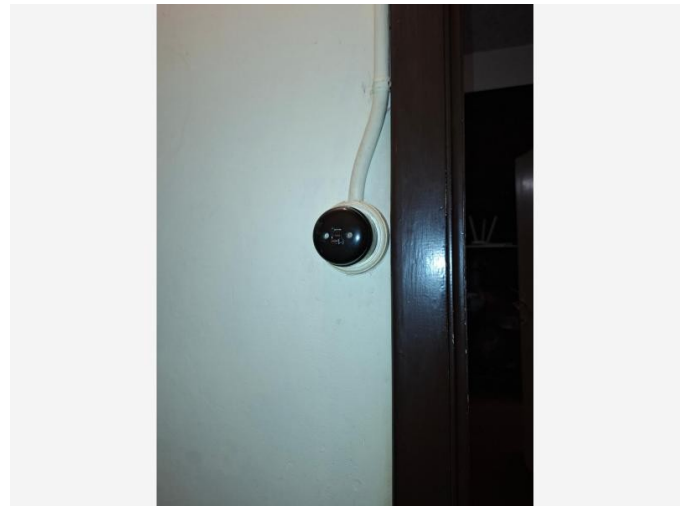
Eindbeoordeling materiaalrisico	Laag materiaalrisico en/of verlaagde kans op vezelvrijgave
---------------------------------	--

Beschrijving	Bakeliet schakelaars/stopcontacten
Omgeving	Binnen
Primaire drager	Communicatie en elektrische infrastructuur en uitrusting
Asbestmateriaal	Plaat, paneel, tablet - Type Bakeliet
Bindmiddel van asbestmateriaal	Kunststof of -hars
Gebondenheid op basis van bindmiddel	Hecht
Hoeveelheid (oppervlakte - dikte - aantal)	<ul style="list-style-type: none"> • 0,10 m² - 1,00 cm - 1 stuk
Totaal volume	0,001 m ³
Eenvoudig bereikbaar	Ja
Bevestigingswijze	<ul style="list-style-type: none"> • Geschroefd
Identificatiemethode	<p>De asbestdeskundige beoordeelt het materiaal als asbestverdacht en dus asbesthoudend, en dit zonder monstername.</p> <p>Motivatie: De monstername brengt andere schade aan dan schade die inherent is aan de monstername.</p>
Destructieve handeling voor identificatie	Nee
Opmerking	De hoeveelheid is een zo nauwkeurig mogelijke opmeting. Hieraan kunnen evenwel geen rechten worden ontleend. Monstername niet uitgevoerd wegens risico op beschadiging van een elektrisch component en mogelijke blootstelling aan spanning of storingen in de elektrische installatie.

Zorgvuldig beheren

- Zorg voor een veilig beheer. Vermijd het beschadigen van het asbestmateriaal. Controleer de toestand jaarlijks op wijzigingen.
- Voer bijkomende staalname(s) uit.

- Eenvoudige handelingen: mag via doe-het-zelf of door werknemer(s) met opleidingsattest eenvoudige handelingen
Deze toepassing kan door een aannemer die over een opleidingsattest eenvoudige handelingen beschikt of door een particulier (doe-het-zelf), verwijderd worden indien er geen verhoogd risico op vrijgave van asbestvezels (max. concentratie 0,01 vezels/cm³ - CODEX Art. VI.3-54) ontstaat en de toepassing voorafgaand wordt gefixeerd/bevochtigd; de individuele elementen zonder machinale werktuigen (boormachine, slijpschijf, hogedrukreiniger, â†) en zonder breken of gooien een voor een losgemaakt worden; en ten slotte dubbel en luchtdicht verpakt weggevoerd worden naar een erkend afvalpunt (recyclagepark).

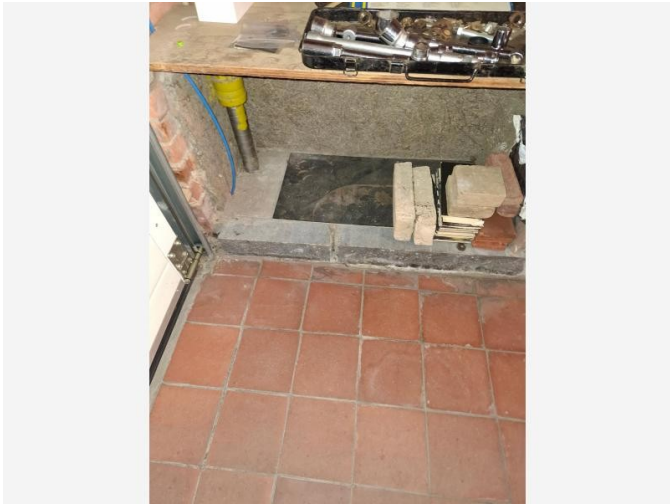
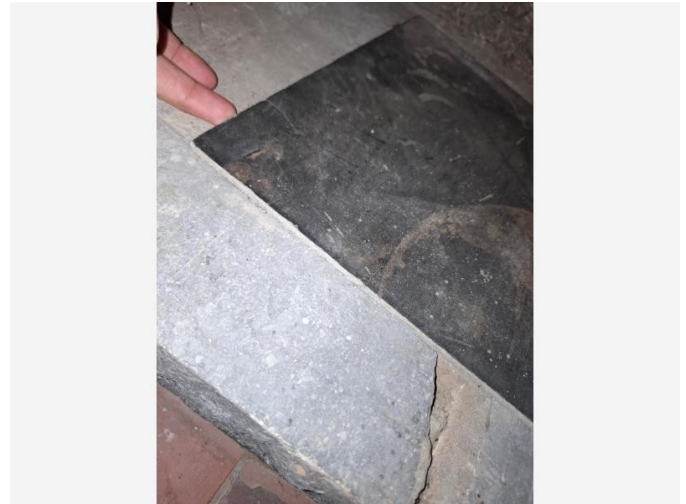
Eindbeoordeling materiaalrisico	Laag materiaalrisico en/of verlaagde kans op vezelvrijgave
---------------------------------	--

#	Type	Referentie	Resultaat
3.1	Puntmonster	mm05	Chrysotiel

Beschrijving	Cementplaat garage
Omgeving	Binnen
Primaire drager	Wandopening verticaal (raam, deur, ...)
Asbestmateriaal	Dak- en gevelbekleding - Plaat
Bindmiddel van asbestmateriaal	Kunststof of -hars
Gebondenheid op basis van bindmiddel	Hecht
Hoeveelheid (gewicht - aantal)	<ul style="list-style-type: none">• 1,00 kg - 1 stuk
Totaal gewicht	1,00 kg
Eenvoudig bereikbaar	Ja
Bevestigingswijze	<ul style="list-style-type: none">• Geklemd
Identificatiemethode	Een monstername door de asbestdeskundige met laboanalyse door een asbestlabo.
Destructieve handeling voor identificatie	Nee
Opmerking	De hoeveelheid is slechts een schatting, de werkelijke hoeveelheid kan afwijken.

Zorgvuldig beheren

- Zorg voor een veilig beheer. Vermijd het beschadigen van het asbestmateriaal. Controleer de toestand jaarlijks op wijzigingen.

- Eenvoudige handelingen: mag via doe-het-zelf of door werknemer(s) met opleidingsattest eenvoudige handelingen afvoeren in asbestzak naar containerpark.

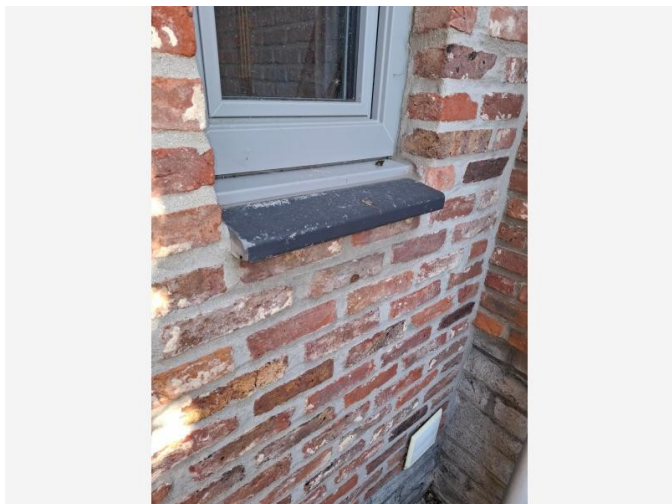
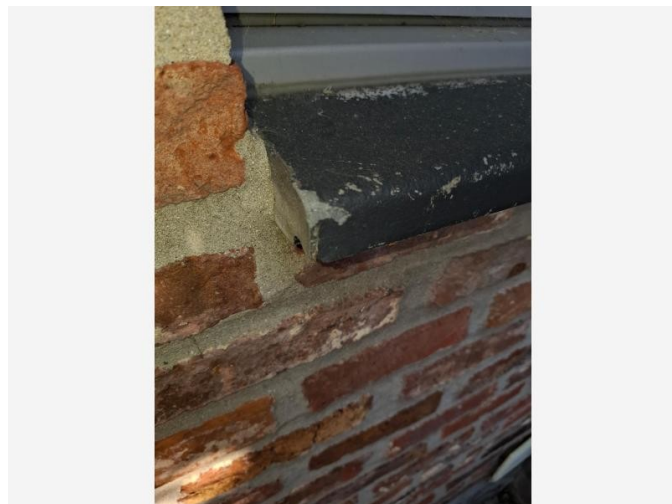
Eindbeoordeling materiaalrisico	Laag materiaalrisico en/of verlaagde kans op vezelvrijgave
---------------------------------	--

#	Type	Referentie	Resultaat
4.1	Puntmonster	mm03	Chrysotiel

Beschrijving	Tablet terras in AC
Omgeving	Buiten
Primaire drager	Fundering-draagstructuur (horizontaal, verticaal)
Asbestmateriaal	Plaat, paneel, tablet - Type Massal
Bindmiddel van asbestmateriaal	Cement
Gebondenheid op basis van bindmiddel	Hecht
Hoeveelheid (oppervlakte - dikte - aantal)	• 1,00 m ² - 5,00 cm - 1 stuk
Totaal volume	0,05 m ³
Eenvoudig bereikbaar	Ja
Bevestigingswijze	• Verlijmd, ingegoten, versmeerd
Identificatiemethode	Een monstername door de asbestdeskundige met laboanalyse door een asbestlabo.
Destructieve handeling voor identificatie	Nee

Zorgvuldig beheren

- Zorg voor een veilig beheer. Vermijd het beschadigen van het asbestmateriaal. Controleer de toestand jaarlijks op wijzigingen.

- Eenvoudige handelingen: mag via doe-het-zelf of door werknemer(s) met opleidingsattest eenvoudige handelingen
Kan in zijn geheel verwijderd worden zonder beschadigen of met minimale vrijgave van vezels in buitenlucht.

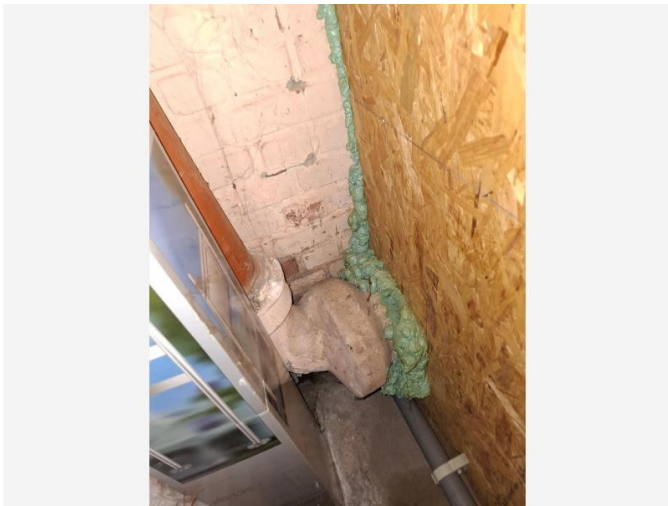
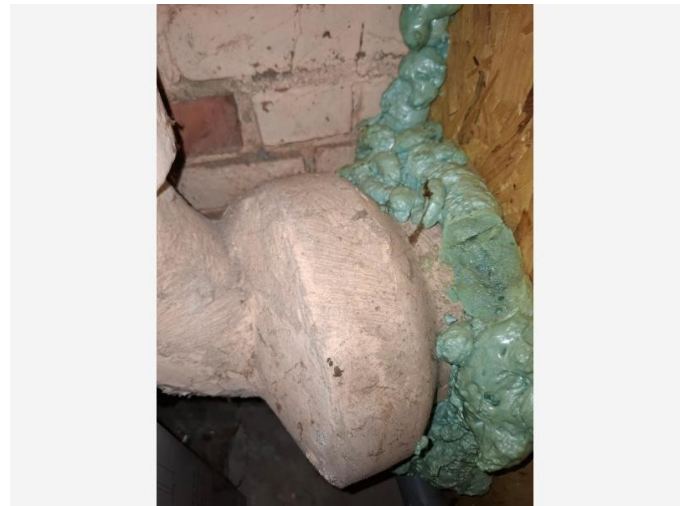
Laag materiaalrisico en/of verlaagde kans op vezelvrijgave

Beschrijving	Cementbuis CV-ruimte
Omgeving	Binnen
Primaire drager	Schacht-koker (technisch)
Asbestmateriaal	Buis, koker, leiding, pijp, doorvoer
Bindmiddel van asbestmateriaal	Cement
Gebondenheid op basis van bindmiddel	Hecht
Hoeveelheid (lengte - omtrek - dikte - aantal)	<ul style="list-style-type: none">• 2,00 m - 20,00 cm - 2,00 cm - 1 stuk
Totaal volume	0,008 m ³
Eenvoudig bereikbaar	Ja
Bevestigingswijze	<ul style="list-style-type: none">• Verlijmd, ingegoten, versmeerd
Identificatiemethode	<p>De asbestdeskundige beoordeelt het materiaal als asbestverdacht en dus asbesthoudend, en dit zonder monstername.</p> <p>Motivatie: De monstername brengt andere schade aan dan schade die inherent is aan de monstername.</p>
Destructieve handeling voor identificatie	Nee
Opmerking	De precieze lengte is onbekend.

Zorgvuldig beheren

- Zorg voor een veilig beheer. Vermijd het beschadigen van het asbestmateriaal. Controleer de toestand jaarlijks op wijzigingen.

- Eenvoudige handelingen: mag via doe-het-zelf of door werknemer(s) met opleidingsattest eenvoudige handelingen
Deze toepassing kan door een aannemer die over een opleidingsattest eenvoudige handelingen beschikt of door een particulier (doe-het-zelf), verwijderd worden indien er geen verhoogd risico op vrijgave van asbestvezels (max. concentratie 0,01 vezels/cm³ - CODEX Art. VI.3-54) ontstaat en de toepassing voorafgaand wordt gefixeerd/bevochtigd; de individuele elementen zonder machinale werktuigen (boormachine, slijpschijf, hogedrukreiniger, à ↑ ↓) en zonder breken of gooien een voor een losgemaakt worden; en ten slotte dubbel en luchtdicht verpakt weggevoerd worden naar een erkend afvalpunt (recyclagepark).

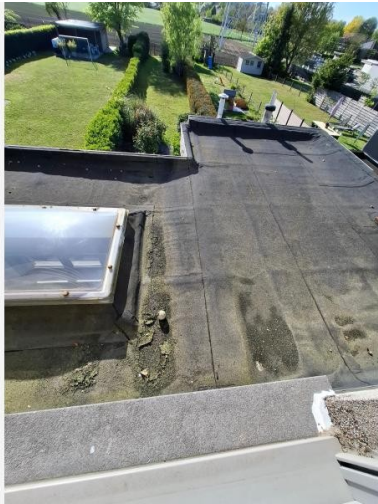
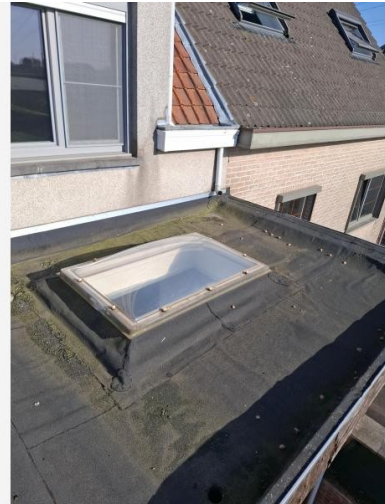
Eindbeoordeling materiaalrisico	Zeer laag materiaalrisico en/of zeer lage kans op vezelvrijgave
---------------------------------	---

Beschrijving	Roofing plat dak
Omgeving	Buiten
Primaire drager	Plat dak
Asbestmateriaal	Dak- en gevelbekleding - Roofing
Bindmiddel van asbestmateriaal	Bitumen (roofing, teer, asfalt)
Gebondenheid op basis van bindmiddel	Hecht
Hoeveelheid (oppervlakte - aantal)	<ul style="list-style-type: none">• 420,00 m² - 1 stuk
Totale oppervlakte	420,00 m ²
Eenvoudig bereikbaar	Ja
Bevestigingswijze	<ul style="list-style-type: none">• Verlijmd, ingegoten, versmeerd
Identificatiemethode	<p>De asbestdeskundige beoordeelt het materiaal als asbestverdacht en dus asbesthoudend, en dit zonder monstername.</p> <p>Motivatie: De monstername brengt andere schade aan dan schade die inherent is aan de monstername.</p>
Destructieve handeling voor identificatie	Nee
Opmerking	<p>Deze oppervlakte, volumes en gewichten zijn niet gemeten, maar geschat op basis van een benadering van de aanwezige roofing (de opgegeven hoeveelheden mogen niet gebruikt worden als maatstaf voor heffingen). Om gevolgschade en lekkages te voorkomen en niet destructief te werk te gaan, is er niet bemonsterd. We kunnen geen uitspraak doen over de onderliggende lagen. Bij renovatie of sloop dient er een destructief onderzoek uitgevoerd te worden van de roofing.</p>

Zorgvuldig beheren

- Zorg voor een veilig beheer. Vermijd het beschadigen van het asbestmateriaal. Controleer de toestand jaarlijks op wijzigingen.
- Voer bijkomende staalname(s) uit.

- Eenvoudige handelingen: enkel door erkend asbestverwijderaar
Hechtgebonden asbesttoepassing, verder advies voorverwijdering dient gewonnen te worden bij een erkende asbestverwijderaar.

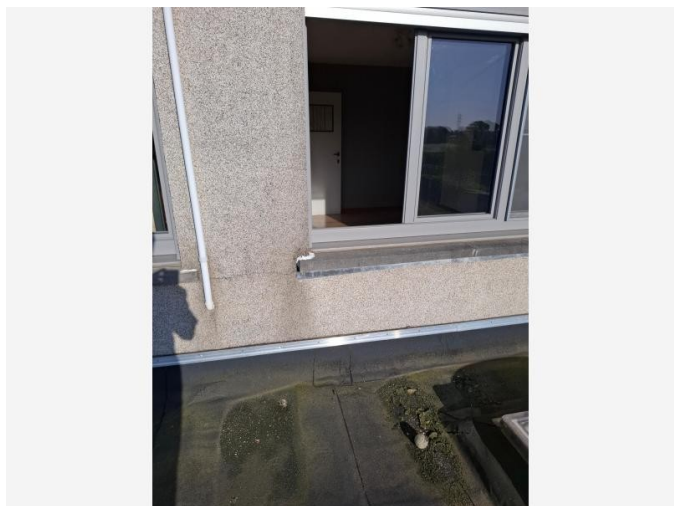
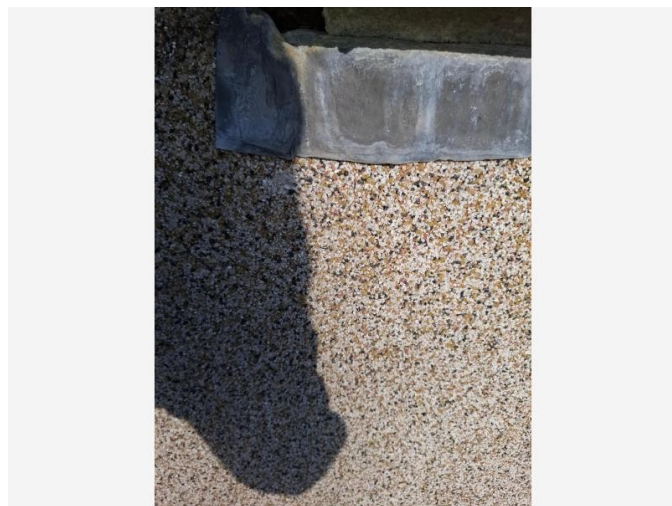
Fiche 13: Crepi

Geen asbest

Beschrijving	Crepi
Omgeving	Buiten
Primaire drager	Wand buitenschil
Bindmiddel van materiaal	Gips - kalk
Gebondenheid op basis van bindmiddel	Niet-hechtgebonden
Hoeveelheid (oppervlakte - dikte - aantal)	• 20,00 m ² - 1,00 cm - 1 stuk
Totaal volume	0,20 m ³
Identificatiemethode	Een monstername door de asbestdeskundige met laboanalyse door een asbestlabo.
Destructieve handeling voor identificatie	Nee

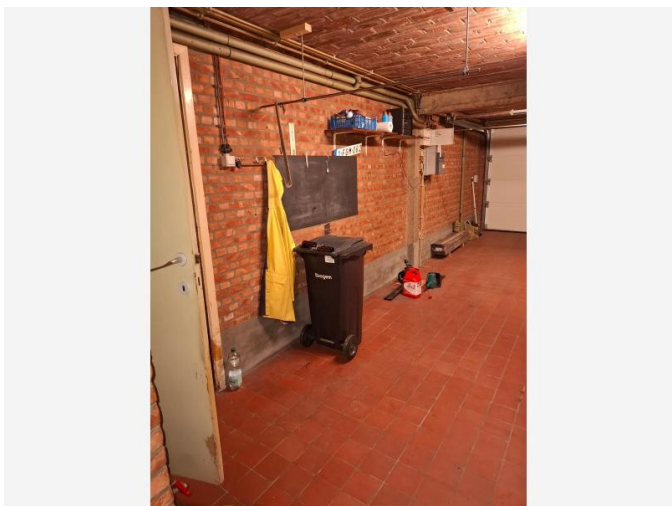
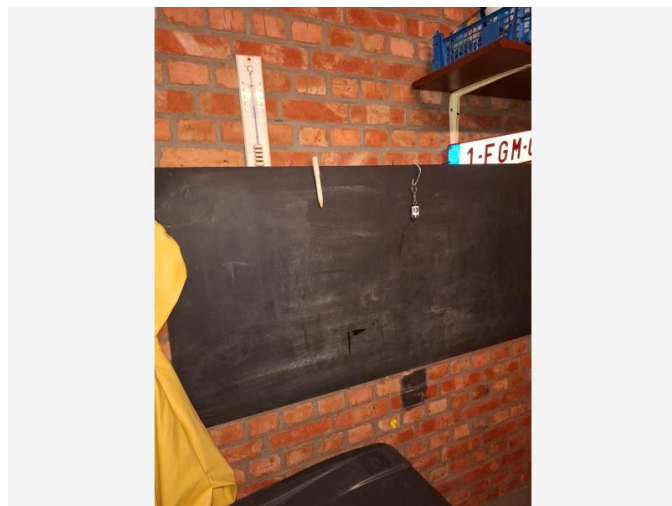
Fiche 15: Krijtbordplaat

Geen asbest

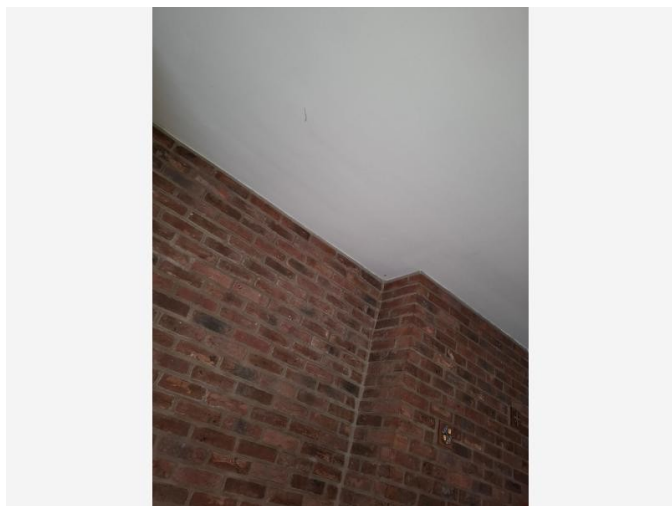
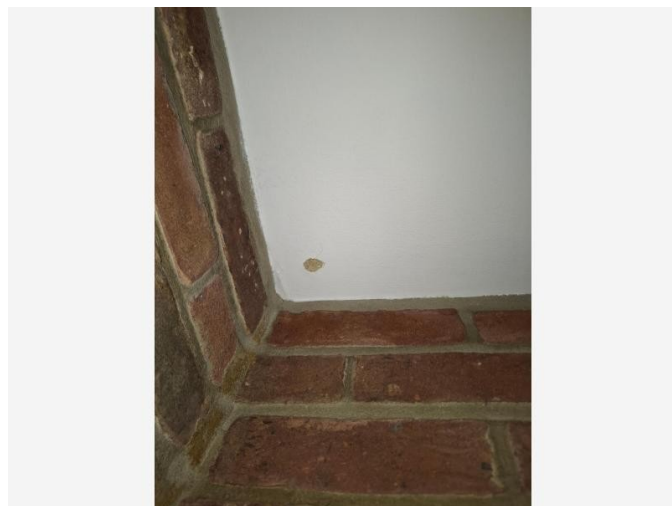
Fiche 16: Pleisterwerk plafonds

Geen asbest

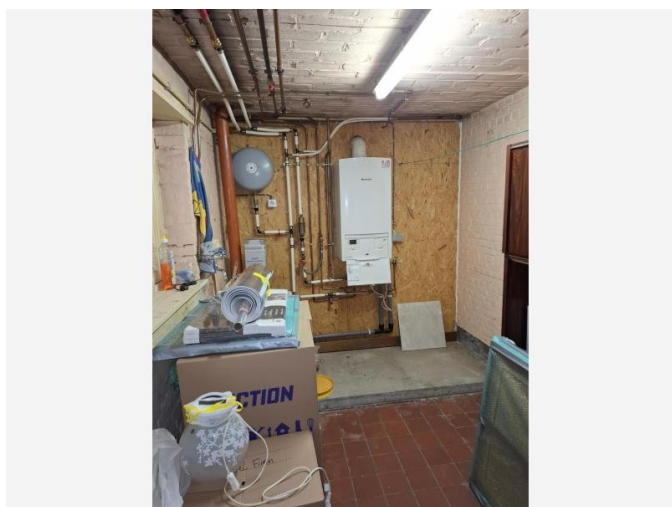
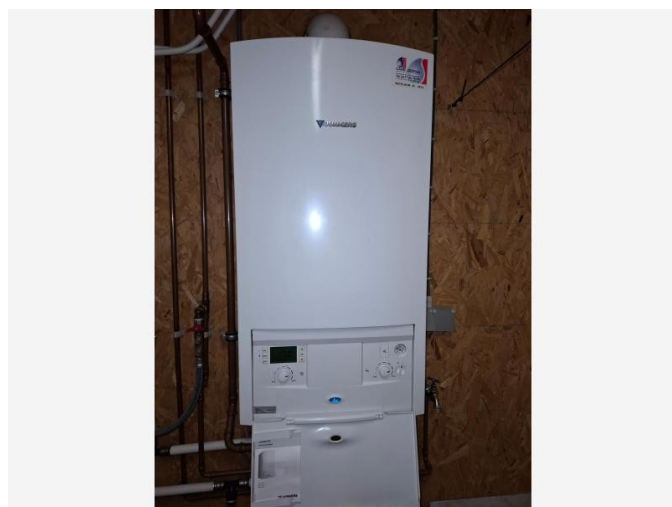
Beschrijving	Notitie	Terug te vinden op plannen
Fiche 17: CV ketel - Niet asbestverdacht	Ketel van 2014. Ketel en expansievat niet verdacht.	Plan 1.4: Andere materialen 1
