Asbestinventarisatetest

Nieuwdreef 194, 2170 Antwerpen

Attestnummer : 20260517-000006.000

Niet-asbestveilig

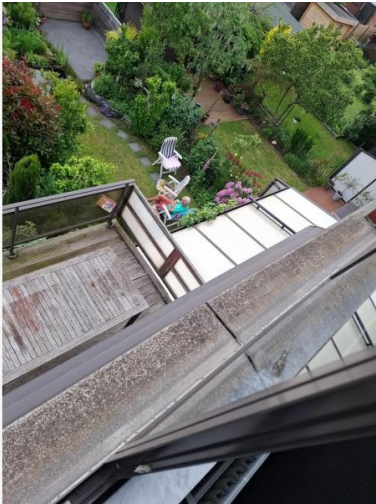
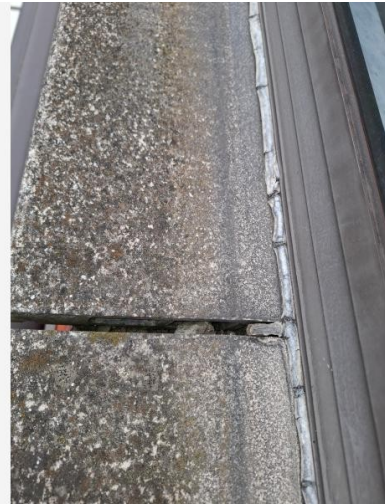
Eindbeoordeling materiaalrisico	Verhoogd materiaalrisico en/of verhoogde kans op vezelvrijgave
---------------------------------	--

Gebondenheid	Categorie 1: hechtgebonden in oorsprong
Asbestsoort (vezeltype)	Alleen chrysotiel aanwezig
Asbestconcentratie	Laag (< 50%)
Afschermingsgraad van het gehele materiaal	Geheel of deels vrij aan de buitenlucht, maar geen contact met binnenlucht
Toestand van het materiaal	Matig beschadigd, matig verweerd

#	Type	Referentie	Resultaat
1.1	Puntmonster	mm08: mastiek	Chrysotiel

Beschrijving	Mastiek tussen venstertabletten
Omgeving	Binnen
Primaire drager	Wandopening verticaal (raam, deur, ...)
Asbestmateriaal	In-situ afwerkingslagen - Pasta, stopverf, voegsel, stopsel, vulsel, mastiek, katten, ...
Bindmiddel van asbestmateriaal	Kitten, mastiek, pasta
Gebondenheid op basis van bindmiddel	Hecht
Hoeveelheid (gewicht - aantal)	<ul style="list-style-type: none">• 0,50 kg - 1 stuk
Totaal gewicht	0,50 kg
Eenvoudig bereikbaar	Ja
Bevestigingswijze	<ul style="list-style-type: none">• Verlijmd, ingegoten, versmeerd
Identificatiemethode	Een monstername door de asbestdeskundige met laboanalyse door een asbestlabo.
Destructieve handeling voor identificatie	Nee
Opmerking	De hoeveelheid is een zo nauwkeurig mogelijke opmeting. Hieraan kunnen evenwel geen rechten worden ontleend.

- Zorg voor een veilig beheer. Vermijd het beschadigen van het asbestmateriaal. Controleer de toestand jaarlijks op wijzigingen.

- Eenvoudige handelingen: mag via doe-het-zelf of door werknemer(s) met opleidingsattest eenvoudige handelingen
Deze toepassing kan door een aannemer die over een opleidingsattest eenvoudige handelingen beschikt of door een particulier (doe-het-zelf), verwijderd worden indien er geen verhoogd risico op vrijgave van asbestvezels (max. concentratie 0,01 vezels/cm³ - CODEX Art. VI.3-54) ontstaat en de toepassing voorafgaand wordt gefixeerd/bevochtigd; de individuele elementen zonder machinale werktuigen (boormachine, slijpschijf, hogedrukreiniger,...) en zonder breken of gooien een voor een losgemaakt worden; en ten slotte dubbel en luchtdicht verpakt weggevoerd worden naar een erkend afvalpunt (recyclagepark).

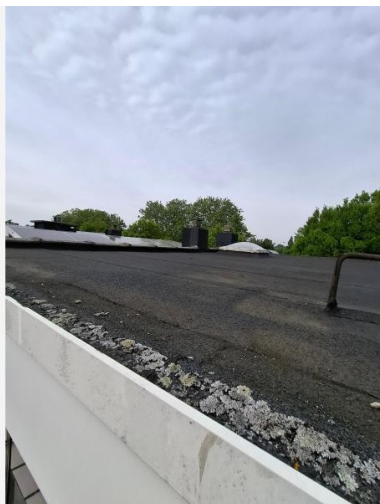
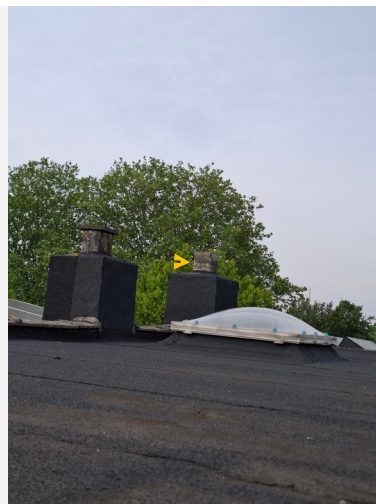
Verhoogd materiaalrisico en/of verhoogde kans op vezelvrijgave

Gebondenheid	Categorie 1: hechtgebonden in oorsprong
Asbestsoort (vezeltype)	Crocidoliet aanwezig
Asbestconcentratie	Laag (< 50%)
Afschermingsgraad van het gehele materiaal	Geheel of deels vrij aan de buitenlucht, maar geen contact met binnenlucht
Toestand van het materiaal	Matig beschadigd, matig verweerd

Beschrijving	Kokers in asbestcement
Omgeving	Grenst aan binnen- en buitenlucht
Primaire drager	Schacht-koker (technisch)
Asbestmateriaal	Buis, koker, leiding, pijp, doorvoer
Bindmiddel van asbestmateriaal	Cement
Gebondenheid op basis van bindmiddel	Hecht
Hoeveelheid (lengte - omtrek - dikte - aantal)	<ul style="list-style-type: none">• 4,00 m - 25,00 cm - 2,00 cm - 2 stuks
Totaal volume	0,04 m ³
Eenvoudig bereikbaar	Ja
Bevestigingswijze	<ul style="list-style-type: none">• Geklemd
Identificatiemethode	<p>De asbestdeskundige beoordeelt het materiaal als asbestverdacht en dus asbesthoudend, en dit zonder monstername.</p> <p>Motivatie: Er is een onderzoeksbeperking die monstername verhindert; De ruimte of het materiaal bevindt zich hoger dan 3,5 meter vanaf een vaste ondergrond.</p>
Destructieve handeling voor identificatie	Nee
Opmerking	De hoeveelheid is een zo nauwkeurig mogelijke opmeting. Hieraan kunnen evenwel geen rechten worden ontleend. De koker is vanop het dak te zien. Het dak is echter moeilijk betreedbaar vanwege de hoogte (gefotografeerd bengelend vanuit het raam).

- Zorg voor een veilig beheer. Vermijd het beschadigen van het asbestmateriaal. Controleer de toestand jaarlijks op wijzigingen.

- Eenvoudige handelingen: enkel door erkend asbestverwijderaar
Indien bovenstaande criteria worden overschreden:

Deze toepassing kan enkel door een erkende asbestverwijderaar verwijderd worden omdat er hier automatisch een verhoogd risico op vrijgave van asbestvezels (max. concentratie 0,01 vezels/cm³ - CODEX - Art. VI.3-54) ontstaat. (Bron: VLAREM II: 6.4.0.1 par1, par2 en par3). Een erkend asbestverwijderaar moet ingeschakeld worden voor deze toepassingen die niet (kunnen) worden verwijderd door de couveuzemethode, door hermetische zone of door de materialen beschreven in Vlarem II, art. 6.4.0.1 par2. (Bron: Leidraad bij het Inspectieprotocol)

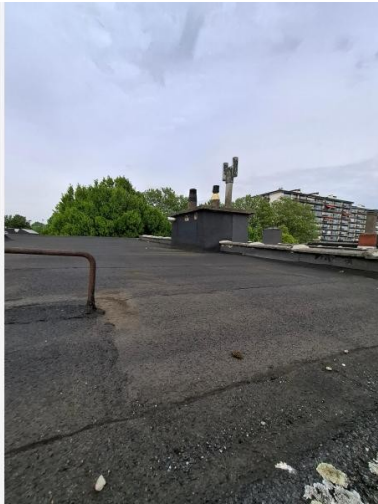
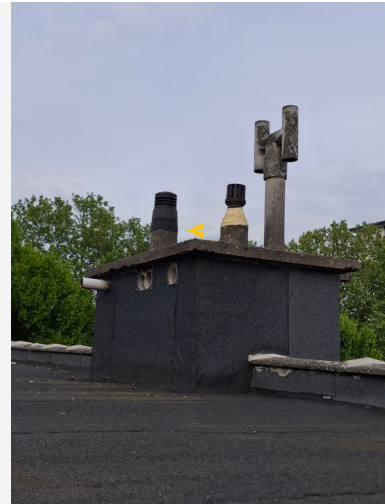
Eindbeoordeling materiaalrisico	Verhoogd materiaalrisico en/of verhoogde kans op vezelvrijgave
---------------------------------	--

Gebondenheid	Categorie 1: hechtgebonden in oorsprong
Asbestsoort (vezeltype)	Crocidoliet aanwezig
Asbestconcentratie	Laag (< 50%)
Afschermingsgraad van het gehele materiaal	Geheel of deels vrij aan de binnenlucht, maar geen contact met binnenluchtstromen
Toestand van het materiaal	Licht beschadigd, licht verweerd. Intacte calciumsilicaatplaat of materiaal met categorie 3-gebondenheid

Beschrijving	Cementbuis
Omgeving	Binnen
Primaire drager	Schacht-koker (technisch)
Asbestmateriaal	Buis, koker, leiding, pijp, doorvoer
Bindmiddel van asbestmateriaal	Cement
Gebondenheid op basis van bindmiddel	Hecht
Hoeveelheid (lengte - omtrek - dikte - aantal)	<ul style="list-style-type: none"> • 6,00 m - 10,00 cm - 1,00 cm - 1 stuk
Totaal volume	0,006 m ³
Eenvoudig bereikbaar	Ja
Bevestigingswijze	<ul style="list-style-type: none"> • Verlijmd, ingegoten, versmeerd
Identificatiemethode	<p>De asbestdeskundige beoordeelt het materiaal als asbestverdacht en dus asbesthoudend, en dit zonder monstername.</p> <p>Motivatie: Er is een onderzoeksbeperking die monstername verhindert; De ruimte of het materiaal bevindt zich hoger dan 3,5 meter vanaf een vaste ondergrond.</p>
Destructieve handeling voor identificatie	Nee
Opmerking	De precieze lengte is onbekend.

- Zorg voor een veilig beheer. Vermijd het beschadigen van het asbestmateriaal. Controleer de toestand jaarlijks op wijzigingen.
- Voer bijkomende staalname(s) uit.

- Eenvoudige handelingen: mag via doe-het-zelf of door werknemer(s) met opleidingsattest eenvoudige handelingen
Deze toepassing kan door een aannemer die over een opleidingsattest eenvoudige handelingen beschikt of door een particulier (doe-het-zelf), verwijderd worden indien er geen verhoogd risico op vrijgave van asbestvezels (max. concentratie 0,01 vezels/cm³ - CODEX Art. VI.3-54) ontstaat en de toepassing voorafgaand wordt gefixeerd/bevochtigd; de individuele elementen zonder machinale werktuigen (boormachine, slijpschijf, hogedrukreiniger,...) en zonder breken of gooien een voor een losgemaakt worden; en ten slotte dubbel en luchtdicht verpakt weggevoerd worden naar een erkend afvalpunt (recyclagepark).

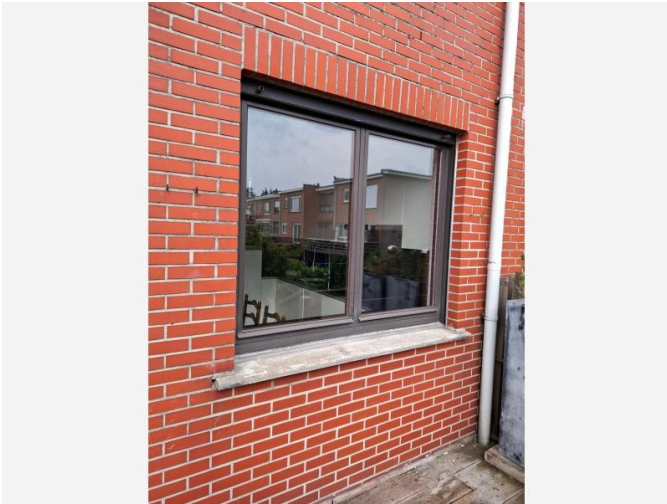
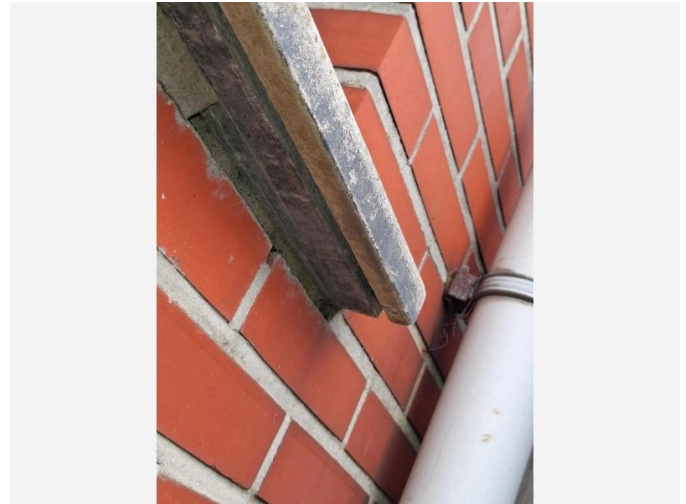
Eindbeoordeling materiaalrisico	Laag materiaalrisico en/of verlaagde kans op vezelvrijgave
---------------------------------	--

Gebondenheid	Categorie 1: hechtgebonden in oorsprong
Asbestsoort (vezeltype)	Alleen chrysotiel aanwezig
Asbestconcentratie	Laag (< 50%)
Afschermingsgraad van het gehele materiaal	Geheel of deels vrij aan binnenluchtstromen
Toestand van het materiaal	Licht beschadigd, licht verweerd. Intacte calciumsilicaatplaat of materiaal met categorie 3-gebondenheid

#	Type	Referentie	Resultaat
4.1	Puntmonster	mm04: vensterbanken achterzijde	Chrysotiel

Beschrijving	Vensterbanken in AC achterzijde
Omgeving	Binnen
Primaire drager	Wandopening verticaal (raam, deur, ...)
Asbestmateriaal	Plaat, paneel, tablet - Hol
Bindmiddel van asbestmateriaal	Cement
Gebondenheid op basis van bindmiddel	Hecht
Hoeveelheid (oppervlakte - dikte - aantal)	• 0,20 m ² - 2,00 cm - 4 stuks
Totaal volume	0,016 m ³
Eenvoudig bereikbaar	Ja
Bevestigingswijze	• Verlijmd, ingegoten, versmeerd
Identificatiemethode	Een monstername door de asbestdeskundige met laboanalyse door een asbestlabo.
Destructieve handeling voor identificatie	Nee
Opmerking	De hoeveelheid is een zo nauwkeurig mogelijke opmeting. Hieraan kunnen evenwel geen rechten worden ontleend.

- Zorg voor een veilig beheer. Vermijd het beschadigen van het asbestmateriaal. Controleer de toestand jaarlijks op wijzigingen.

- Eenvoudige handelingen: mag via doe-het-zelf of door werknemer(s) met opleidingsattest eenvoudige handelingen
Deze toepassing kan door een aannemer die over een opleidingsattest eenvoudige handelingen beschikt of door een particulier (doe-het-zelf), verwijderd worden indien er geen verhoogd risico op vrijgave van asbestvezels (max. concentratie 0,01 vezels/cm³ - CODEX Art. VI.3-54) ontstaat en de toepassing voorafgaand wordt gefixeerd/bevochtigd; de individuele elementen zonder machinale werktuigen (boormachine, slijpschijf, hogedrukreiniger,...) en zonder breken of gooien een voor een losgemaakt worden; en ten slotte dubbel en luchtdicht verpakt weggevoerd worden naar een erkend afvalpunt (recyclagepark).

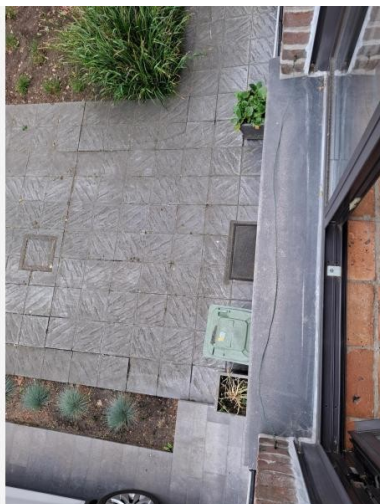
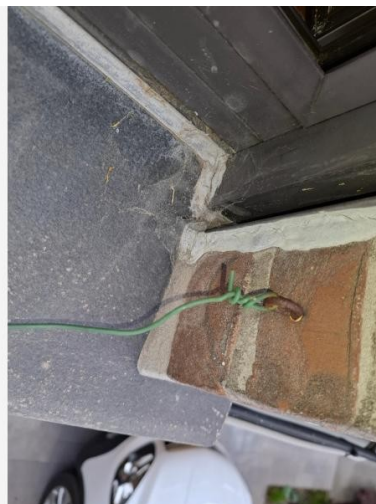
Beschrijving	Vensterbanken in AC voorzijde
Omgeving	Binnen
Primaire drager	Wandopening verticaal (raam, deur, ...)
Asbestmateriaal	Plaat, paneel, tablet - Hol
Bindmiddel van asbestmateriaal	Cement
Gebondenheid op basis van bindmiddel	Hecht
Hoeveelheid (oppervlakte - dikte - aantal)	• 0,20 m ² - 5,00 cm - 6 stuks
Totaal volume	0,06 m ³
Eenvoudig bereikbaar	Ja
Bevestigingswijze	• Verlijmd, ingegoten, versmeerd
Identificatiemethode	Een monstername door de asbestdeskundige met laboanalyse door een asbestlabo.
Destructieve handeling voor identificatie	Nee
Opmerking	De hoeveelheid is een zo nauwkeurig mogelijke opmeting. Hieraan kunnen evenwel geen rechten worden ontleend.

- Eenvoudige handelingen: mag via doe-het-zelf of door werknemer(s) met opleidingsattest eenvoudige handelingen
Deze toepassing kan door een aannemer die over een opleidingsattest eenvoudige handelingen beschikt of door een particulier (doe-het-zelf), verwijderd worden indien er geen verhoogd risico op vrijgave van asbestvezels (max. concentratie 0,01 vezels/cm³ - CODEX Art. VI.3-54) ontstaat en de toepassing voorafgaand wordt gefixeerd/bevochtigd; de individuele elementen zonder machinale werktuigen (boormachine, slijpschijf, hogedrukreiniger,...) en zonder breken of gooien een voor een losgemaakt worden; en ten slotte dubbel en luchtdicht verpakt weggevoerd worden naar een erkend afvalpunt (recyclagepark).

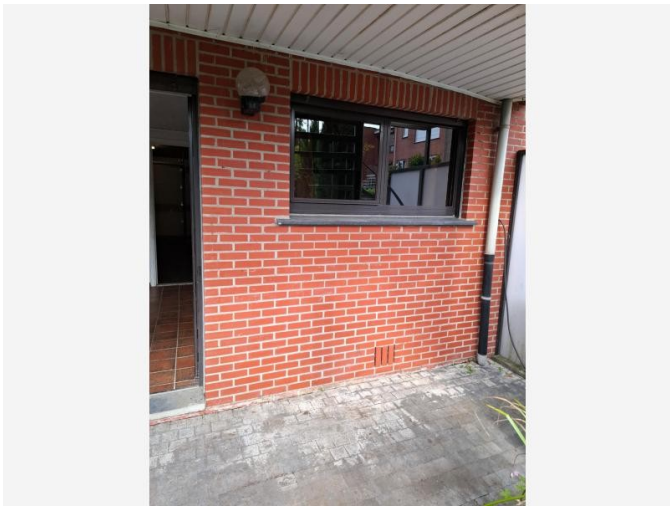
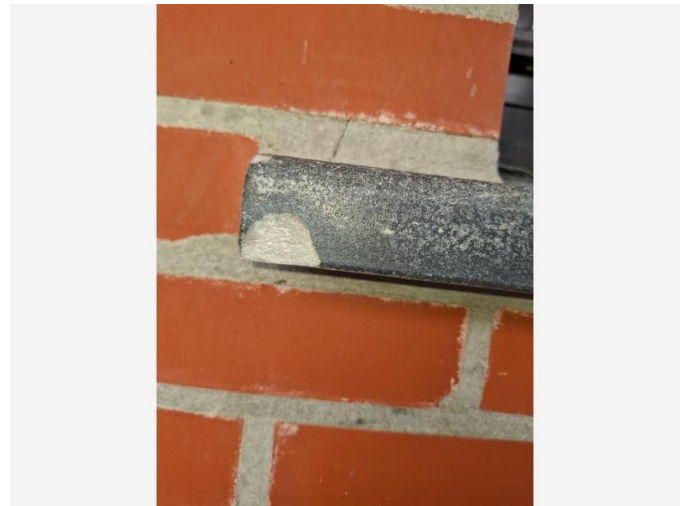
Beschrijving	Vensterbank in AC: Tuin
Omgeving	Binnen
Primaire drager	Wandopening verticaal (raam, deur, ...)
Asbestmateriaal	Plaat, paneel, tablet - Hol
Bindmiddel van asbestmateriaal	Cement
Gebondenheid op basis van bindmiddel	Hecht
Hoeveelheid (oppervlakte - dikte - aantal)	• 0,30 m ² - 3,00 cm - 2 stuks
Totaal volume	0,018 m ³
Eenvoudig bereikbaar	Ja
Bevestigingswijze	• Verlijmd, ingegoten, versmeerd
Identificatiemethode	Een monstername door de asbestdeskundige met laboanalyse door een asbestlabo.
Destructieve handeling voor identificatie	Nee
Opmerking	De hoeveelheid is een zo nauwkeurig mogelijke opmeting. Hieraan kunnen evenwel geen rechten worden ontleend.

- Eenvoudige handelingen: mag via doe-het-zelf of door werknemer(s) met opleidingsattest eenvoudige handelingen
Deze toepassing kan door een aannemer die over een opleidingsattest eenvoudige handelingen beschikt of door een particulier (doe-het-zelf), verwijderd worden indien er geen verhoogd risico op vrijgave van asbestvezels (max. concentratie 0,01 vezels/cm³ - CODEX Art. VI.3-54) ontstaat en de toepassing voorafgaand wordt gefixeerd/bevochtigd; de individuele elementen zonder machinale werktuigen (boormachine, slijpschijf, hogedrukreiniger,...) en zonder breken of gooien een voor een losgemaakt worden; en ten slotte dubbel en luchtdicht verpakt weggevoerd worden naar een erkend afvalpunt (recyclagepark).

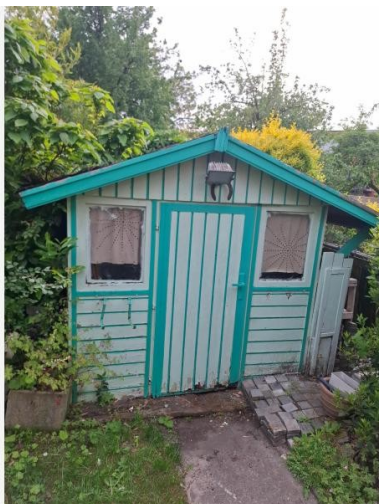
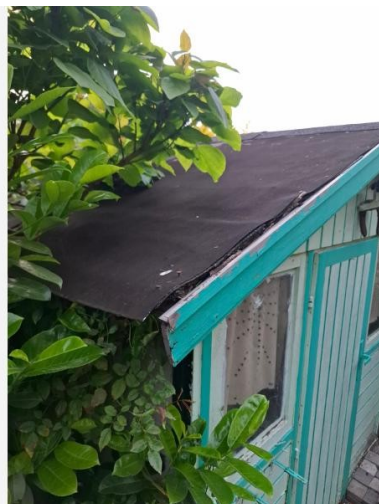
Beschrijving	Roofing tuinhuis
Omgeving	Buiten
Primaire drager	Plat dak
Asbestmateriaal	Dak- en gevelbekleding - Roofing
Bindmiddel van asbestmateriaal	Bitumen (roofing, teer, asfalt)
Gebondenheid op basis van bindmiddel	Hecht
Hoeveelheid (oppervlakte - aantal)	<ul style="list-style-type: none">• 3,00 m² - 1 stuk
Totale oppervlakte	3,00 m ²
Eenvoudig bereikbaar	Ja
Bevestigingswijze	<ul style="list-style-type: none">• Verlijmd, ingegoten, versmeerd
Identificatiemethode	<p>De asbestdeskundige beoordeelt het materiaal als asbestverdacht en dus asbesthoudend, en dit zonder monstername.</p> <p>Motivatie: De monstername brengt andere schade aan dan schade die inherent is aan de monstername.</p>
Destructieve handeling voor identificatie	Nee
Opmerking	Staalname tot op de eventuele onderliggende lagen is niet mogelijk zonder uitbreiding naar een destructief onderzoek.

- Eenvoudige handelingen: mag via doe-het-zelf of door werknemer(s) met opleidingsattest eenvoudige handelingen
Deze toepassing kan door een aannemer die over een opleidingsattest eenvoudige handelingen beschikt of door een particulier (doe-het-zelf), verwijderd worden indien er geen verhoogd risico op vrijgave van asbestvezels (max. concentratie 0,01 vezels/cm³ - CODEX Art. VI.3-54) ontstaat en de toepassing voorafgaand wordt gefixeerd/bevochtigd; de individuele elementen zonder machinale werktuigen (boormachine, slijpschijf, hogedrukreiniger,...) en zonder breken of gooien een voor een losgemaakt worden; en ten slotte dubbel en luchtdicht verpakt weggevoerd worden naar een erkend afvalpunt (recyclagepark).

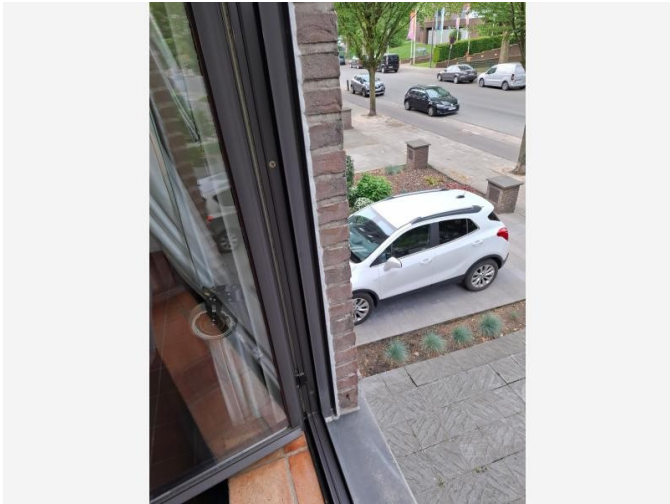
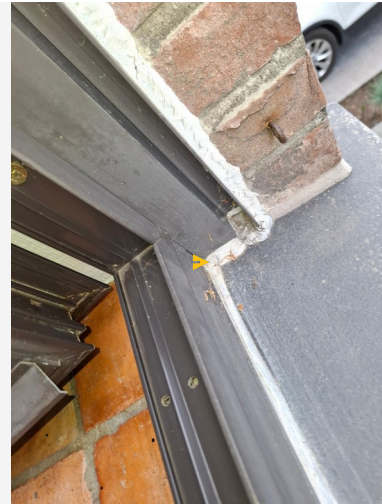
Beschrijving	Mastiek rond raam- en deurenaders achterzijde
Omgeving	Binnen
Primaire drager	Wandopening verticaal (raam, deur, ...)
Asbestmateriaal	In-situ afwerkingslagen - Pasta, stopverf, voegsel, stopsel, vulsel, mastiek, katten, ...
Bindmiddel van asbestmateriaal	Kitten, mastiek, pasta
Gebondenheid op basis van bindmiddel	Hecht
Hoeveelheid (gewicht - aantal)	• 2,00 kg - 8 stuks
Totaal gewicht	16,00 kg
Eenvoudig bereikbaar	Ja
Bevestigingswijze	• Verlijmd, ingegoten, versmeerd
Identificatiemethode	Een monstername door de asbestdeskundige met laboanalyse door een asbestlabo.
Destructieve handeling voor identificatie	Nee
Opmerking	De hoeveelheid is een zo nauwkeurig mogelijke opmeting. Hieraan kunnen evenwel geen rechten worden ontleend.

- Eenvoudige handelingen: mag via doe-het-zelf of door werknemer(s) met opleidingsattest eenvoudige handelingen
Deze toepassing kan door een aannemer die over een opleidingsattest eenvoudige handelingen beschikt of door een particulier (doe-het-zelf), verwijderd worden indien er geen verhoogd risico op vrijgave van asbestvezels (max. concentratie 0,01 vezels/cm³ - CODEX Art. VI.3-54) ontstaat en de toepassing voorafgaand wordt gefixeerd/bevochtigd; de individuele elementen zonder machinale werktuigen (boormachine, slijpschijf, hogedrukreiniger,...) en zonder breken of gooien een voor een losgemaakt worden; en ten slotte dubbel en luchtdicht verpakt weggevoerd worden naar een erkend afvalpunt (recyclagepark).

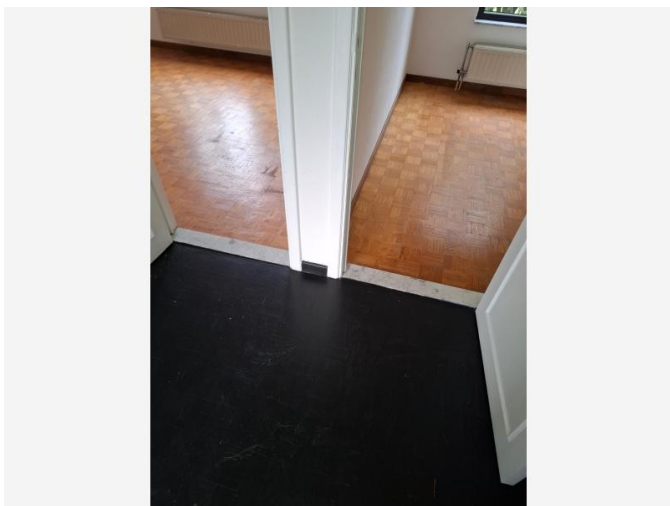
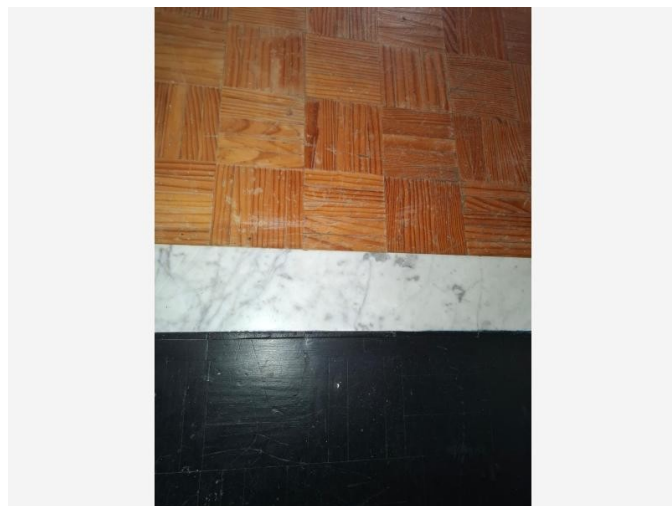
Basis voor advies	De asbestdeskundige beoordeelt het materiaal als niet-asbestverdacht.
Primaire drager	Vloer

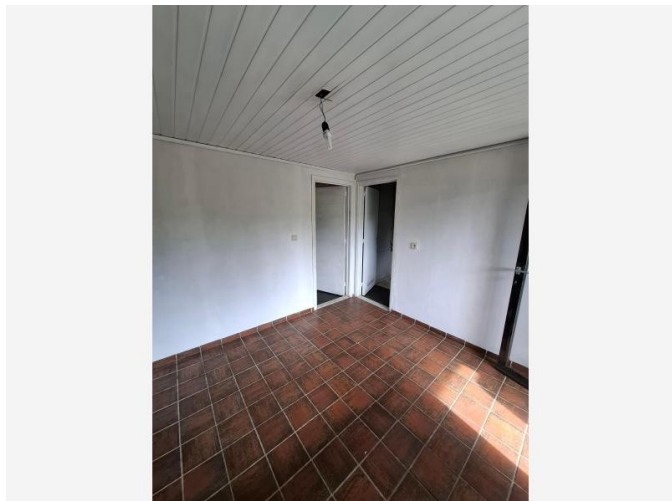
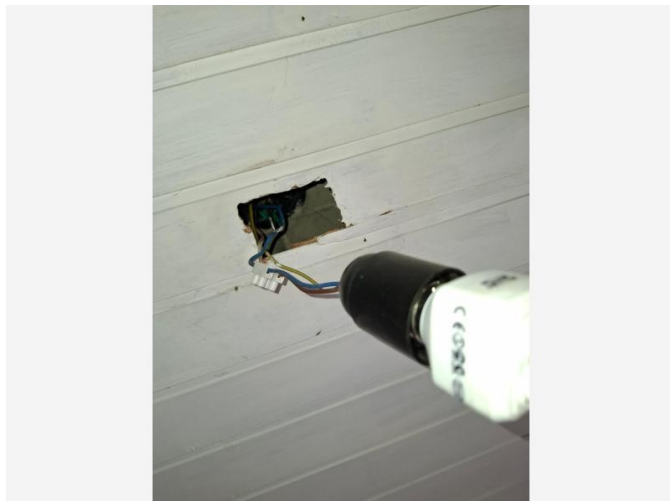
Fiche 12: Plafonds en muren bestaande uit voorzetpanelen

Basis voor advies	De asbestdeskundige beoordeelt het materiaal als niet-asbestverdacht.
-------------------	---

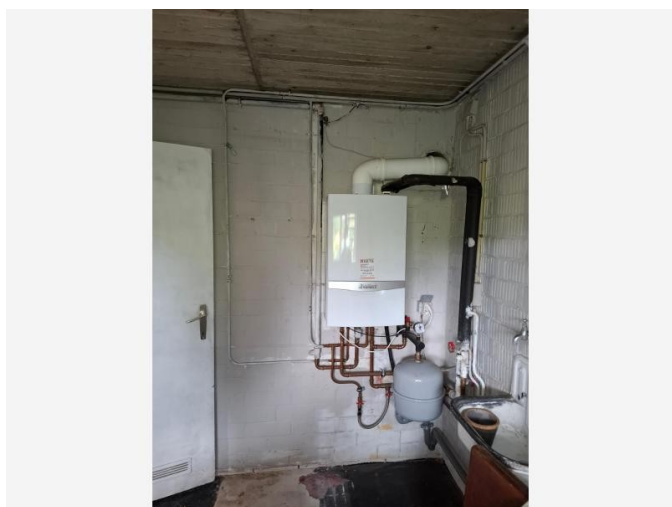
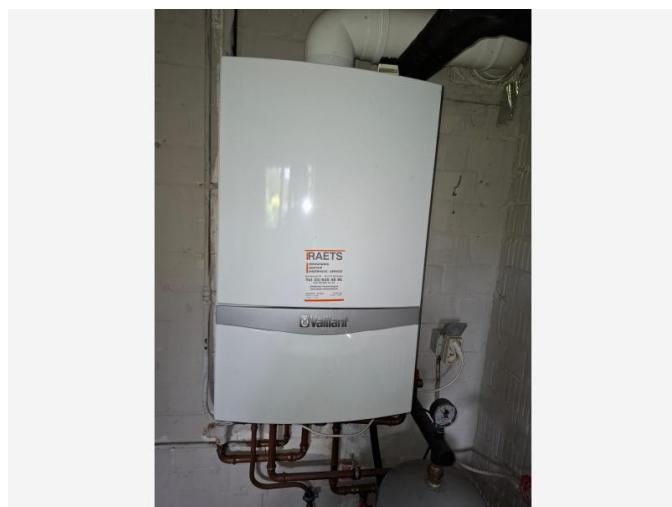
Beschrijving	Notitie	Terug te vinden op plannen
Fiche 16: CV-ketel (niet verdacht)	De CV-ketel (dichtingen, isolerend materiaal) is niet asbestverdacht.	-
