Asbestinventarisatetest

Laarsebaan 159, 2170 Antwerpen

Attestnummer : 20250416-000277.000

Uitgegeven op : 16.04.2025

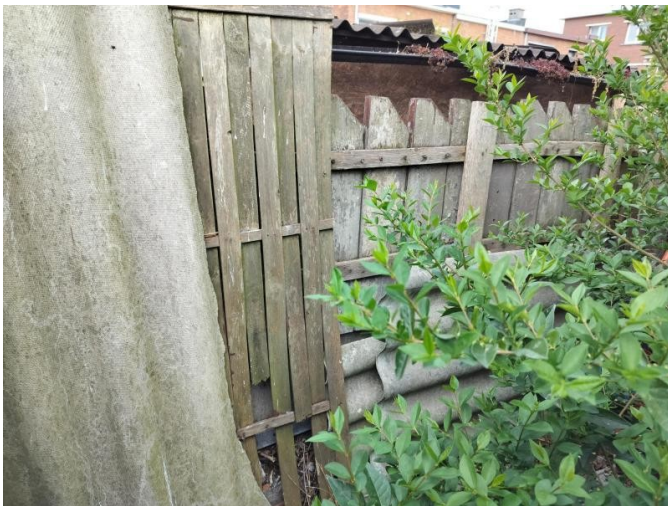
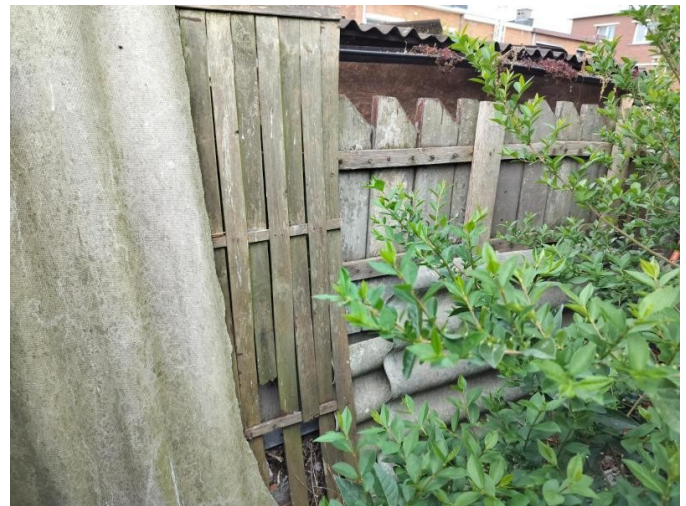
Het asbestmateriaal valt onder de mijlpaal van 2040.

Dringend verwijderen

Beschrijving	golfplaten in tuin
Type afvalstof	Betreft stock-voorraad of gedemonteerde asbestmaterialen
Aanwezige resten	3 stukken golfplaat
Omgeving	Buiten
Primaire drager	Gedemonteerd of buitengebruik gesteld materiaal
Asbestmaterialen	<ul style="list-style-type: none">Dak- en gevelbekleding - Golfplaat
Bindmiddel van asbestmateriaal	Cement
Gebondenheid op basis van bindmiddel	Hecht
Hoeveelheid (gewicht - aantal)	<ul style="list-style-type: none">30,00 kg - 1 stuk
Totaal gewicht	30,00 kg
Eenvoudig bereikbaar	Ja
Identificatiemethode	Vaststelling zonder monstername

- Verwijder het asbestafval.

- Eenvoudige handelingen: mag via doe-het-zelf of door werknemer(s) met opleidingsattest eenvoudige handelingen
Deze platen kunnen in het geheel afgevoerd worden.

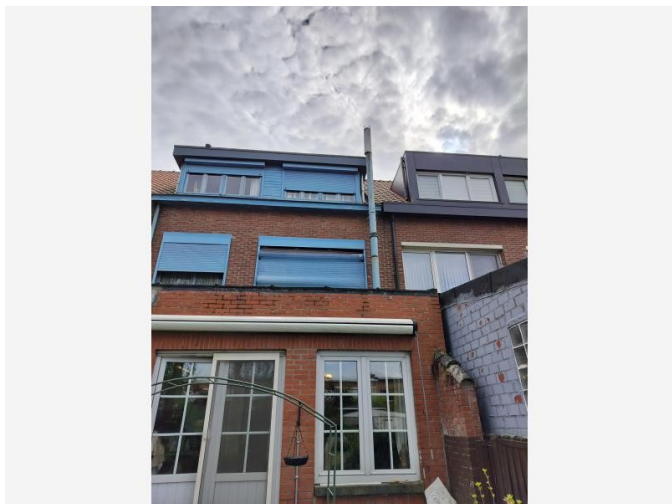
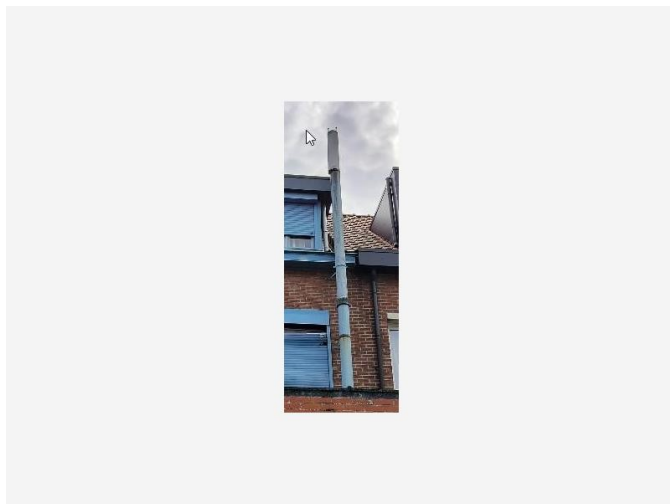
Het asbestmateriaal valt onder de mijlpaal van 2034.

Verwijderen

- Eenvoudige handelingen: enkel door erkend asbestverwijderaar
Er werd geen staal genomen van het materiaal, dit met kans op breuk - schade.

Dit type buis bevat meestal asbest.

Eindbeoordeling materiaalrisico	Laag materiaalrisico en/of verlaagde kans op vezelvrijgave
---------------------------------	--

Gebondenheid	Categorie 1: hechtgebonden in oorsprong
Asbestsoort (vezeltype)	Crocidoliet aanwezig
Asbestconcentratie	Laag (< 50%)
Afschermingsgraad van het gehele materiaal	Geheel of deels vrij aan de buitenlucht
Toestand van het materiaal	Licht beschadigd, licht verweerd. Intact calciumsilicaatmateriaal of categorie III 'gebondenheid'

- Zorg voor een veilig beheer. Vermijd het beschadigen van het asbestmateriaal. Controleer de toestand jaarlijks op wijzigingen.
- Voer bijkomende staalname(s) uit.

Vermoedelijk loopt de buis door in een kanaal in de gemetste schouw, dit vereist specifieke bijkomende maatregelen en voldoende expertise om deze buis correct te verwijderen zonder de buis stuk te maken. Bij het verwijderen kan stof voorkomen.

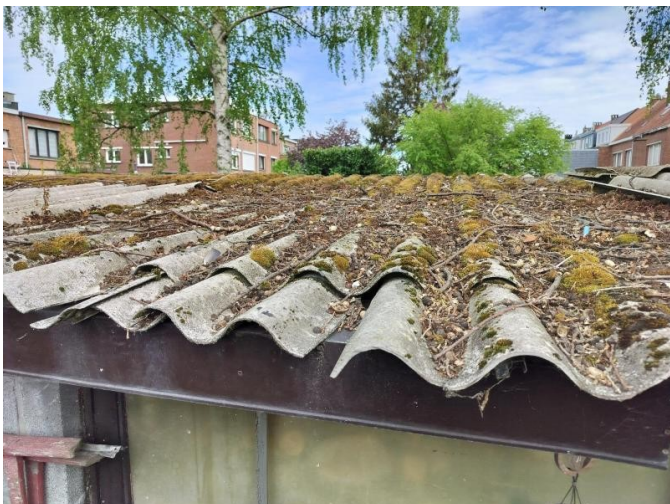
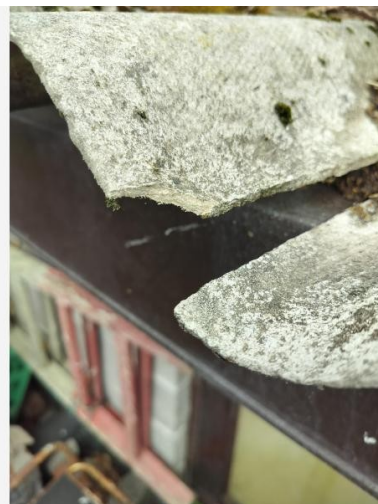
Het asbestmateriaal valt onder de mijlpaal van 2034.

Verwijderen

Eindbeoordeling materiaalrisico	Verhoogd materiaalrisico en/of verhoogde kans op vezelvrijgave
---------------------------------	--

Gebondenheid	Categorie 1: hechtgebonden in oorsprong
Asbestsoort (vezeltype)	Alleen chrysotiel
Asbestconcentratie	Laag (< 50%)
Afschermingsgraad van het gehele materiaal	Geheel of deels vrij aan de buitenlucht
Toestand van het materiaal	Zwaar beschadigd, zwaar verweerd

#	Type	Referentie	Resultaat
3.1	Puntmonster	9	Chrysotiel

- Verwijder dit asbestmateriaal zo snel mogelijk. Volg de toestand goed op.

- Eenvoudige handelingen: mag via doe-het-zelf of door werknemer(s) met opleidingsattest eenvoudige handelingen
De platen kunnen in het geheel verwijderd worden. Deze niet breken en correct afvoeren.

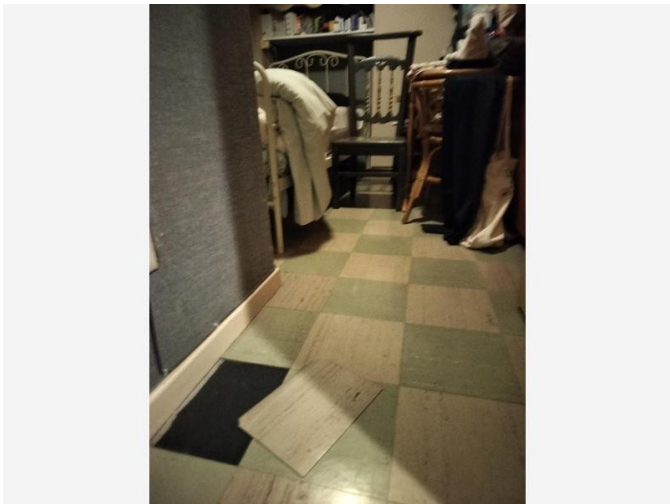
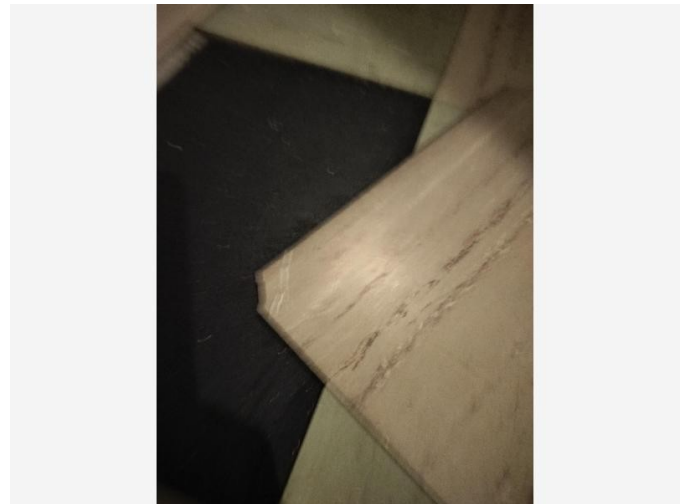
Het asbestmateriaal valt onder de mijlpaal van 2040.

Zorgvuldig beheren

Eindbeoordeling materiaalrisico	Laag materiaalrisico en/of verlaagde kans op vezelvrijgave
---------------------------------	--

Gebondenheid	Categorie 1: hechtgebonden in oorsprong
Asbestsoort (vezeltype)	Alleen chrysotiel
Asbestconcentratie	Laag (< 50%)
Afschermingsgraad van het gehele materiaal	Geheel of deels (ook) vrij aan de binnenlucht
Toestand van het materiaal	Licht beschadigd, licht verweerd. Intact calciumsilicaatmateriaal of categorie III 'gebondenheid'

#	Type	Referentie	Resultaat
4.1	Puntmonster	7	Chrysotiel

- Zorg voor een veilig beheer. Vermijd het beschadigen van het asbestmateriaal. Controleer de toestand jaarlijks op wijzigingen.
- Verwijder dit asbestmateriaal zo snel mogelijk. Volg de toestand goed op.

- Hermetische zone (erkend asbestverwijderaar)
Colovinyltegels mogen uitsluitend worden verwijderd door een erkende verwijderaar. Het verwijderen van deze tegels is zeer specifiek en vereist de nodige ervaring en diploma's om dit op een veilige manier uit te voeren. Probeer deze toepassing zeker niet zelf te verwijderen!

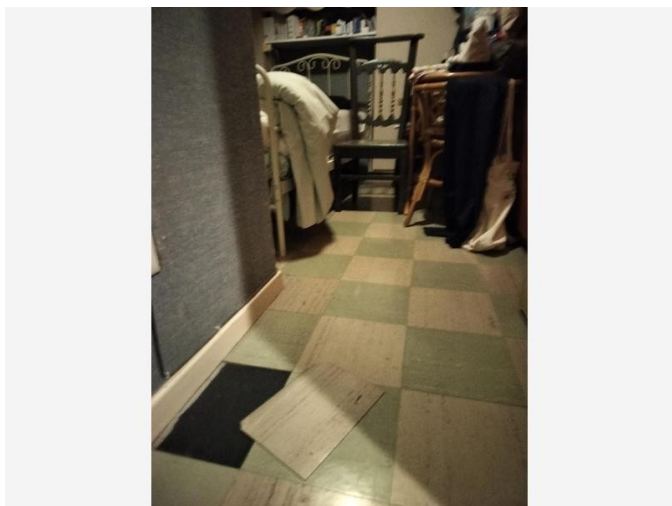
Eén colovyniltegel in de slaapkamer lag los, hieronder was duidelijk een zwarte lijmlaag zichtbaar. Deze zwarte lijm is asbesthoudend. De kans bestaat dat deze lijm onder meerdere vloeren werd gebruikt. Dit is echter niet vast te stellen zonder een destructie onderzoek. Alvorens de vloeren te verwijderen best een bijkomend/destructief onderzoek te doen.

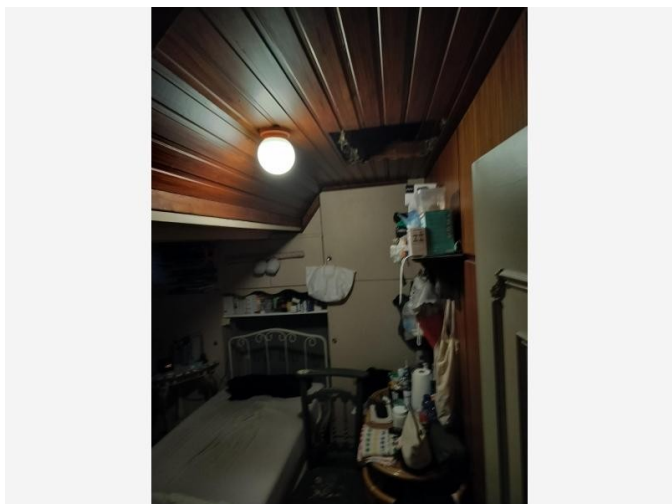
De plafonds zijn gemaakt van niet-asbestverdachte materialen (bijvoorbeeld laminaat, gyproc, ...), deze toepassingen zijn niet asbestverdacht. We hebben echter niet kunnen vaststellen of er mogelijk asbestverdachte of asbesthoudende materialen achter deze toepassingen aanwezig zijn. Bij renovatie of sloop is het aangeraden om een destructief onderzoek te laten uitvoeren van deze toepassingen.

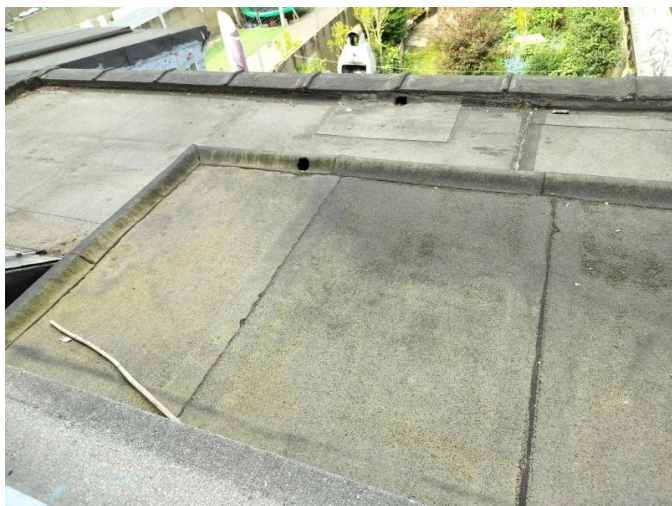
Onderlaag niet bereikbaar zonder integriteit aan te tasten

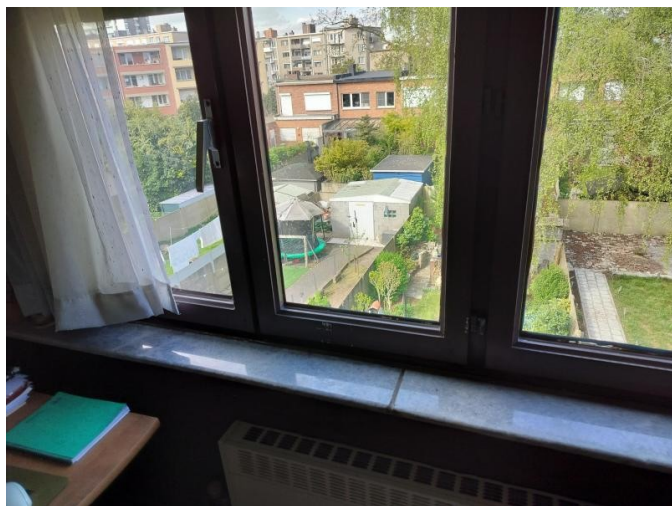
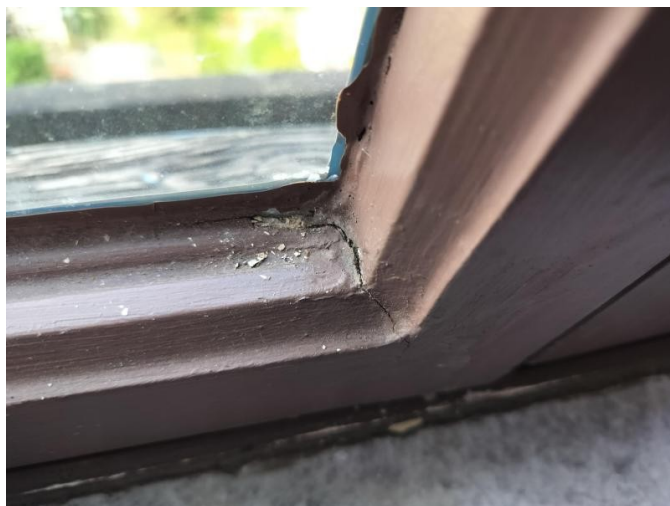
Fiche 10: kit ramen

Geen asbest

#	Type	Referentie	Resultaat
10.1	Mengmonster	5	Geen asbest

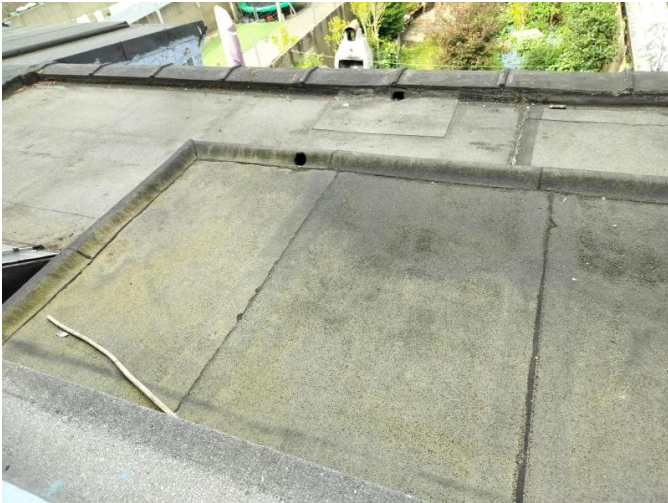
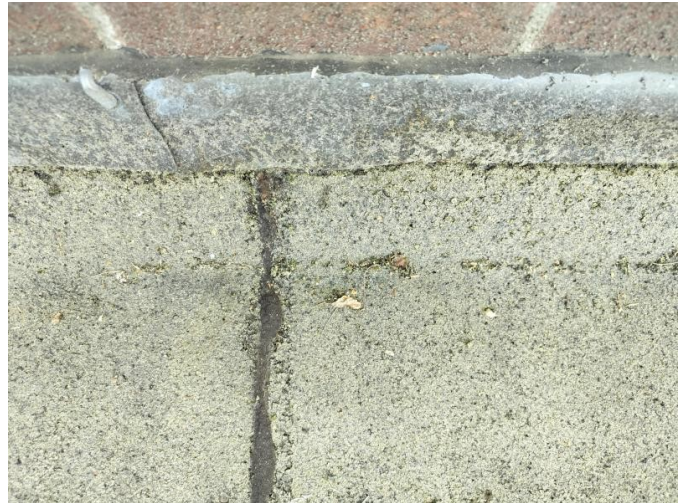
Fiche 11: roofing plat dak terras (aanbouw)

Geen asbest

#	Type	Referentie	Resultaat
11.1	Puntmonster	8	Geen asbest

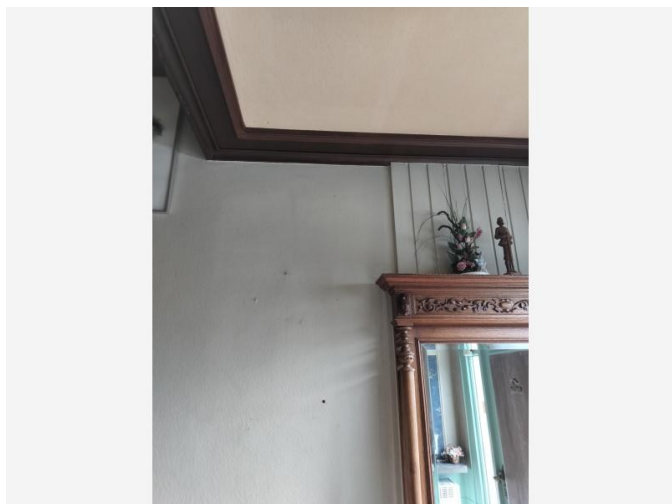
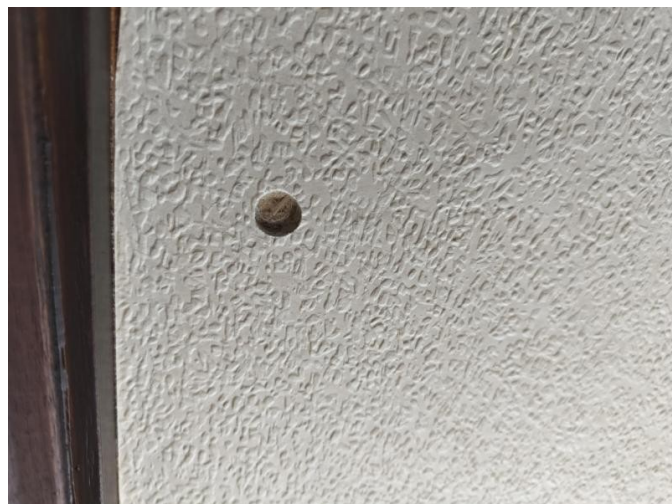
Geen asbest

#	Type	Referentie	Resultaat
12.1	Mengmonster	2	Geen asbest

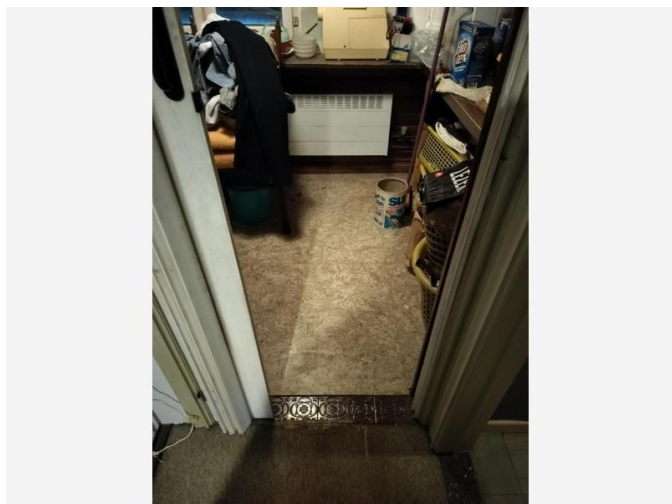
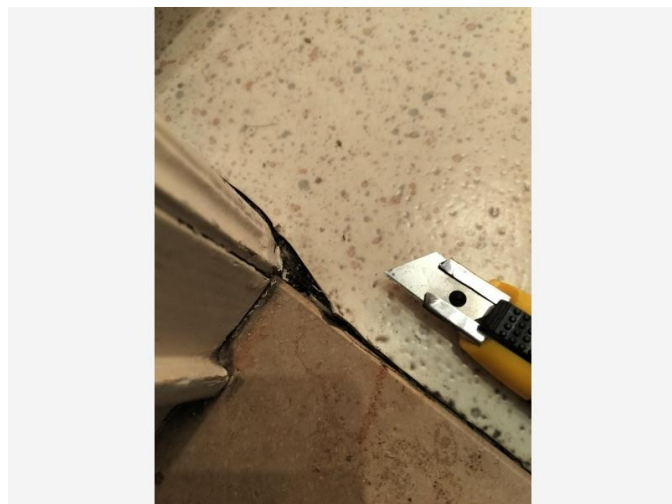
Geen asbest

#	Type	Referentie	Resultaat
13.1	Puntmonster	6	Geen asbest

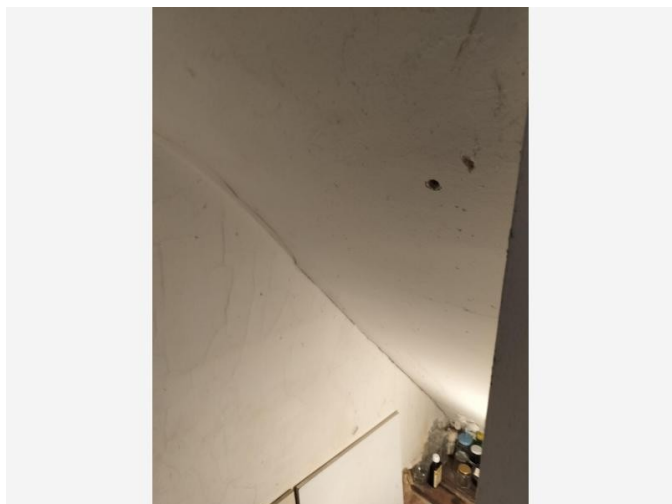
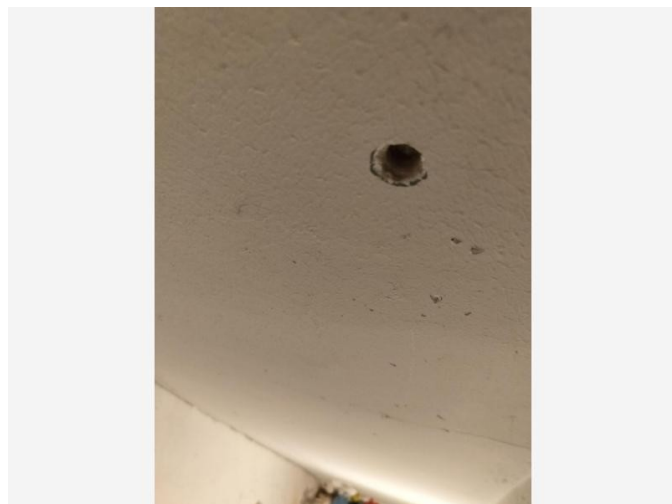
Geen asbest

#	Type	Referentie	Resultaat
14.1	Puntmonster	3	Geen asbest

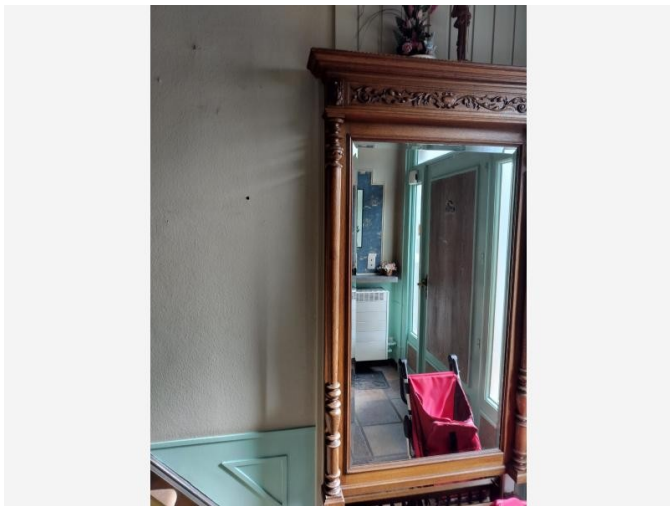
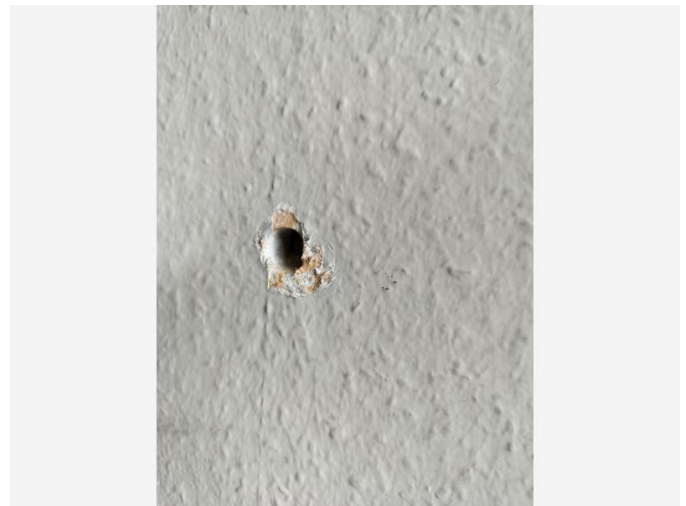
Geen asbest

#	Type	Referentie	Resultaat
15.1	Mengmonster	1	Geen asbest

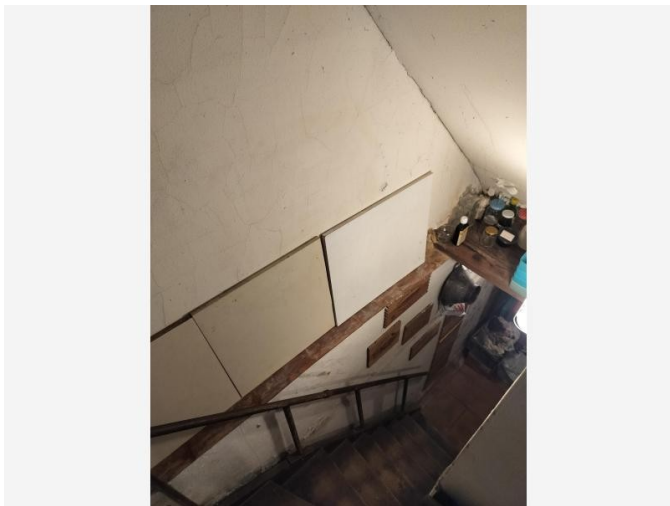
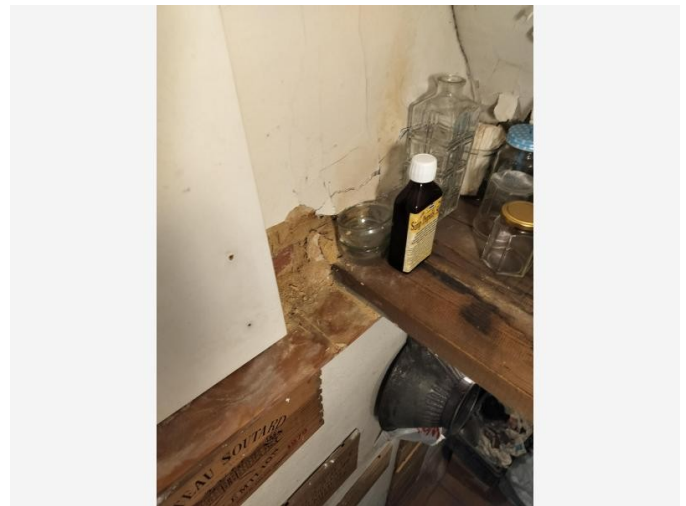
Geen asbest

#	Type	Referentie	Resultaat
16.1	Mengmonster	4	Geen asbest
