# Asbestinventarisatetest

Belgiëlei 94/4, 2018 Antwerpen

Attestnummer : **20260422-000258.000**

Uitgegeven op : **22.04.2026**

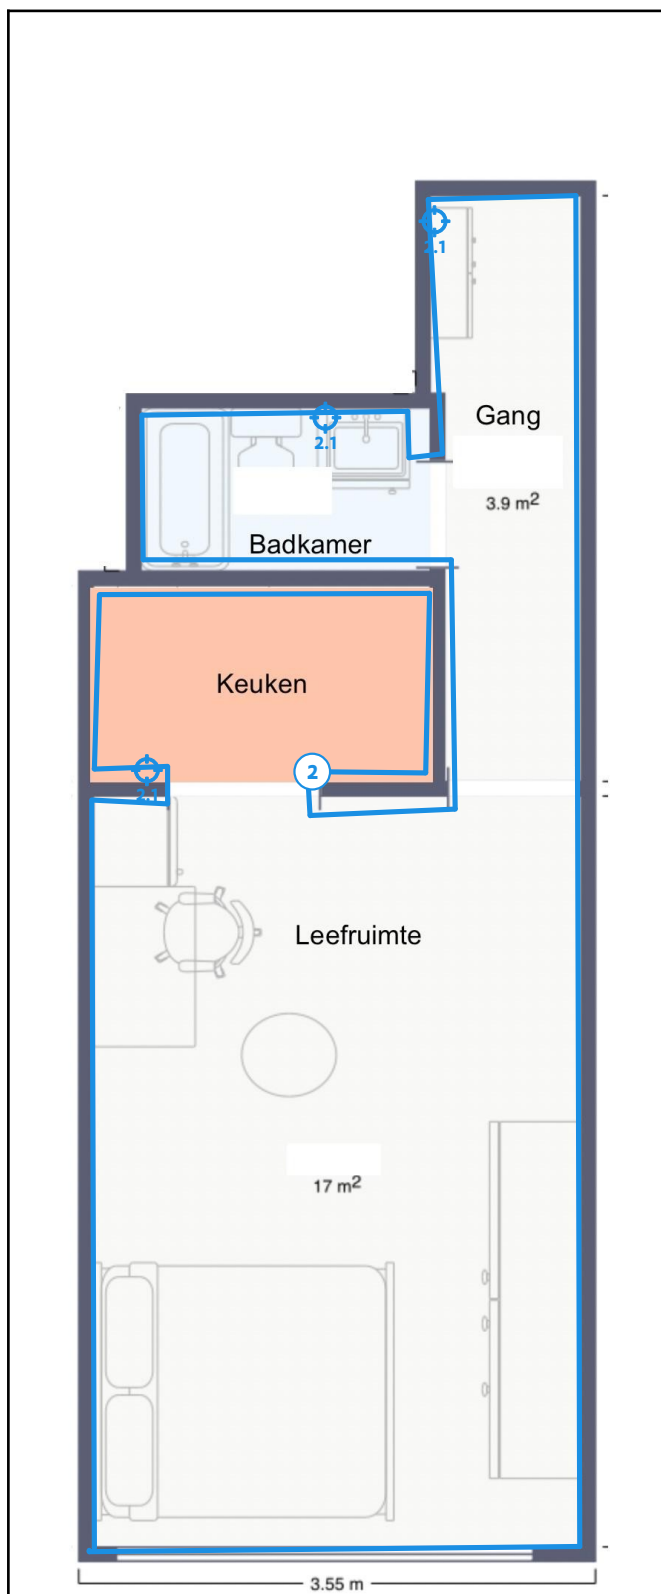
## Plan 1.1: V8 Score

2. Muurpleister	Geen asbest	-
2.1 Code: 1	Mengmonster	-

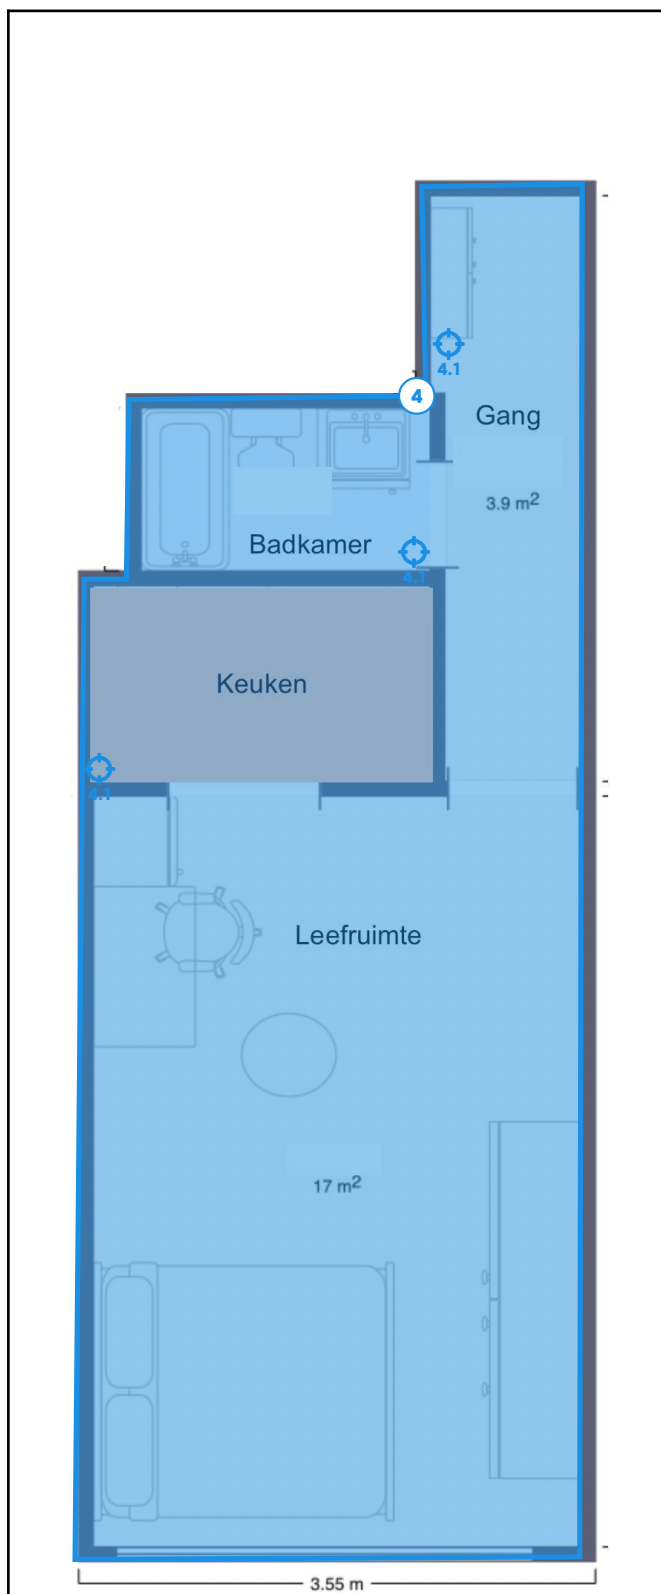
## Plan 1.2: V8 Score kopie

4. Pleisterwerk plafond	Geen asbest	-
4.1 Code: 2	Mengmonster	-

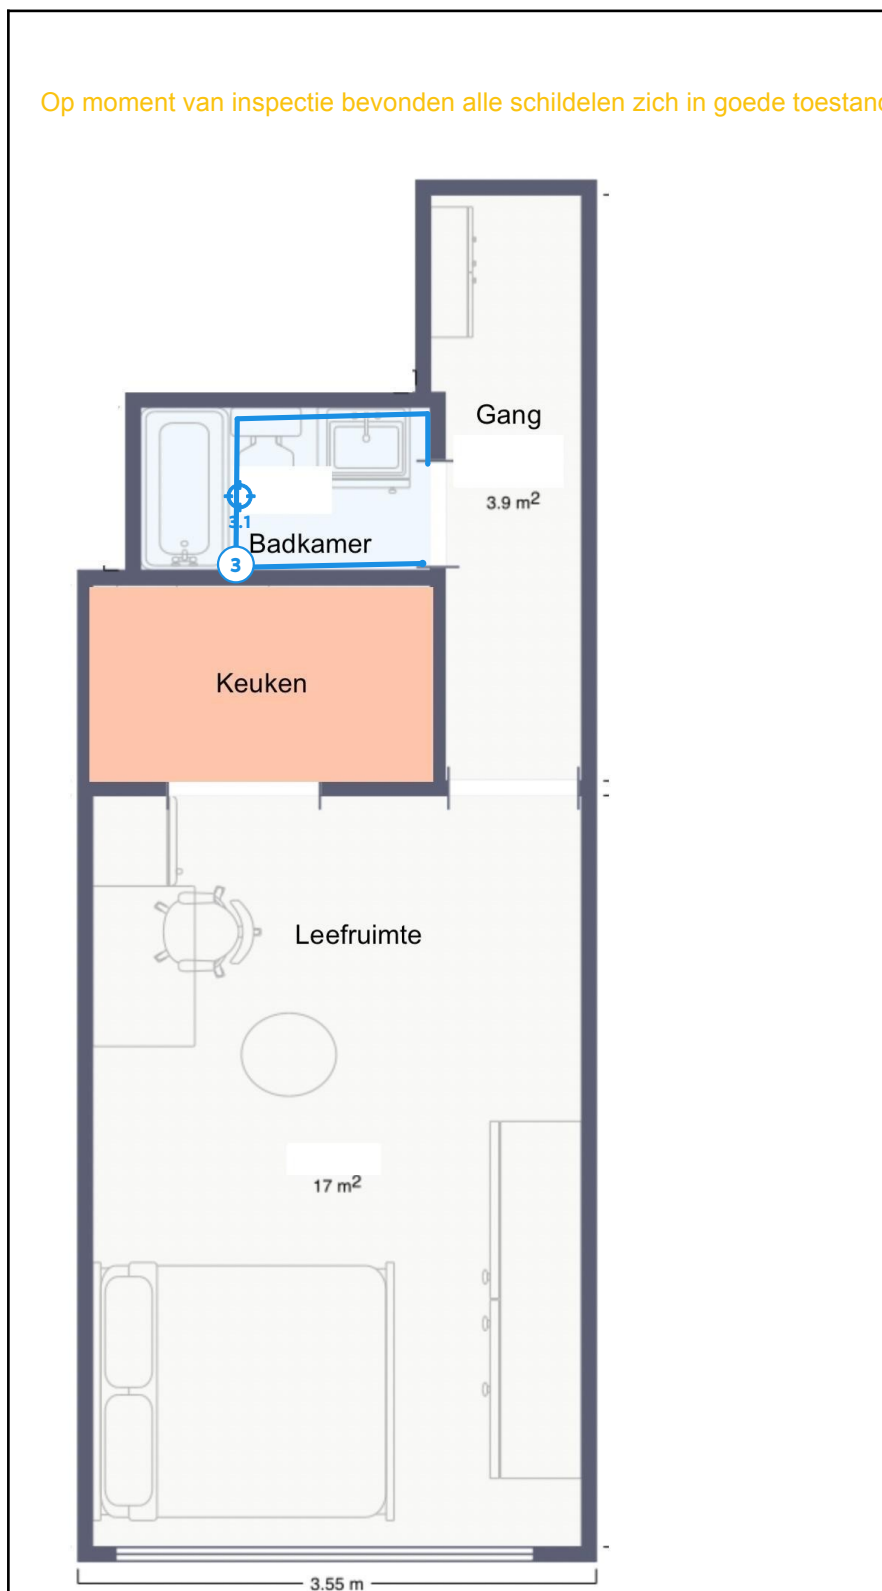
## Plan 1.3: V8 Score kopie kopie

Op moment van inspectie bevonden alle schildelen zich in goede toestand

1. Schildelen in goede toestand	Advies	-
3. Tegellijm badkamer	Geen asbest	-
3.1 Code: 3	Puntmonster	-

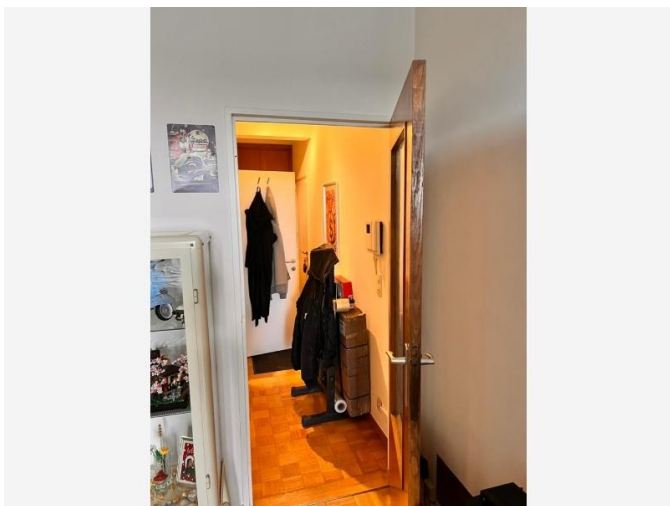
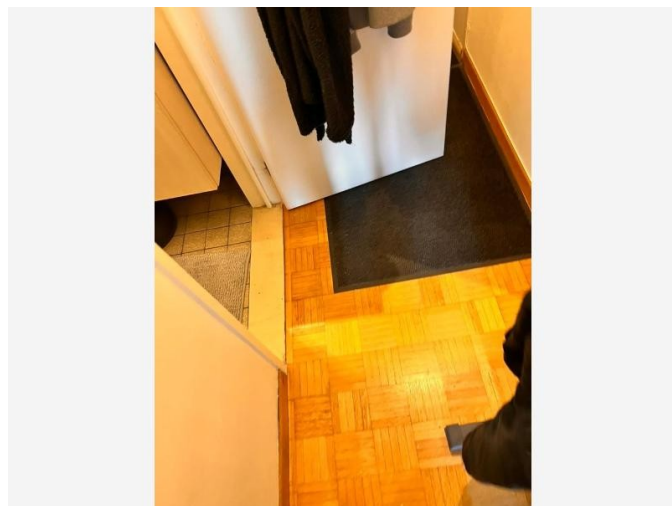
Op moment van inspectie bevonden alle schildelen in goede toestand, onderliggende lagen zijn niet inspecteerbaar met name de onderlaag van het parket is niet waarneembaar wanneer dit bereikbaar zou worden is extra staalname benodigd

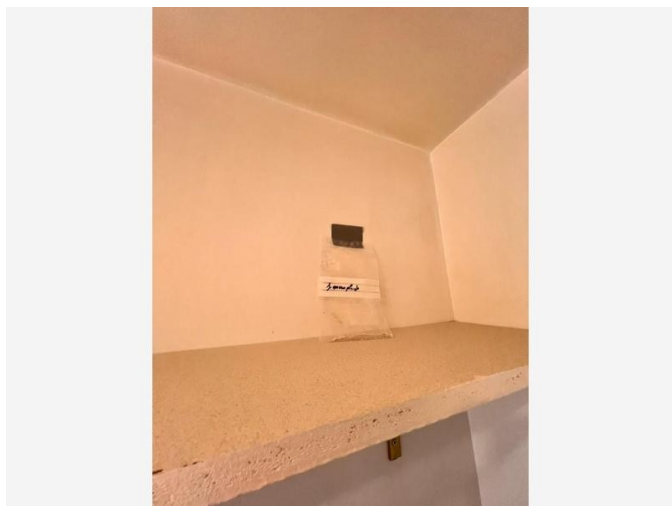
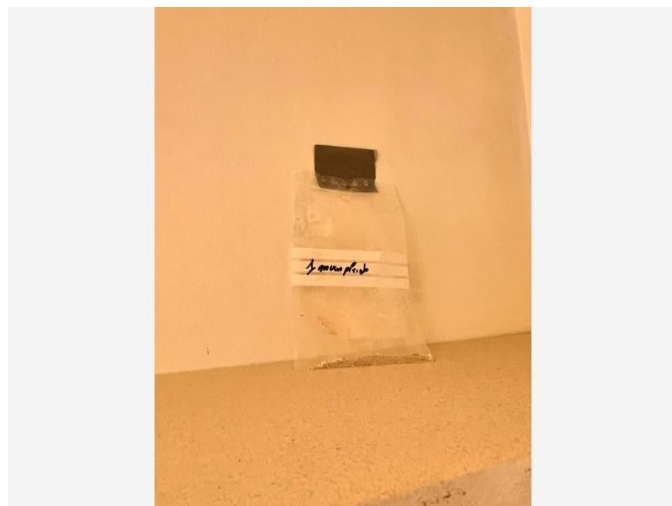
Geen asbest

#	Type	Referentie	Resultaat
2.1	Mengmonster	1	Geen asbest

Beschrijving	Muurpleister
Omgeving	Binnen
Primaire drager	Binnenwand
Bindmiddel van materiaal	Gips - kalk
Gebondenheid op basis van bindmiddel	Niet-hechtgebonden
Hoeveelheid (oppervlakte - dikte - aantal)	• 40,00 m <sup>2</sup> - 1,50 cm - 1 stuk
Totaal volume	0,60 m <sup>3</sup>
Identificatiemethode	Een monstername door de asbestdeskundige met laboanalyse door een asbestlabo.
Destructieve handeling voor identificatie	Nee
Opmerking	Muurpleister staalname in Gang Keuken Inkomhal  niet aanwezig in stooklokaal of badkamer voor zover zichtbaar

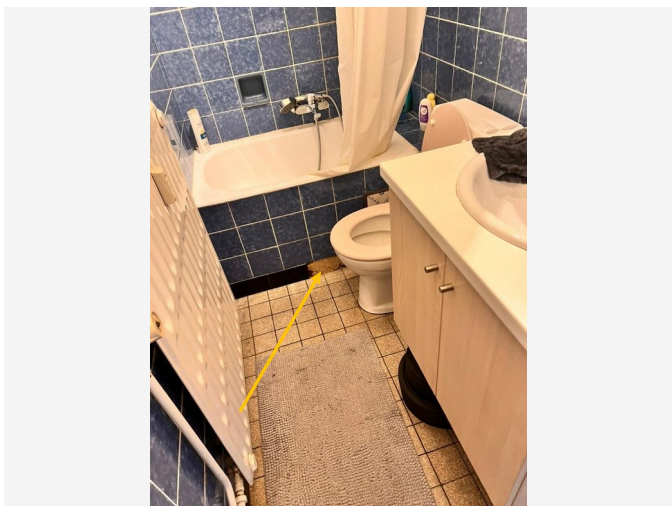
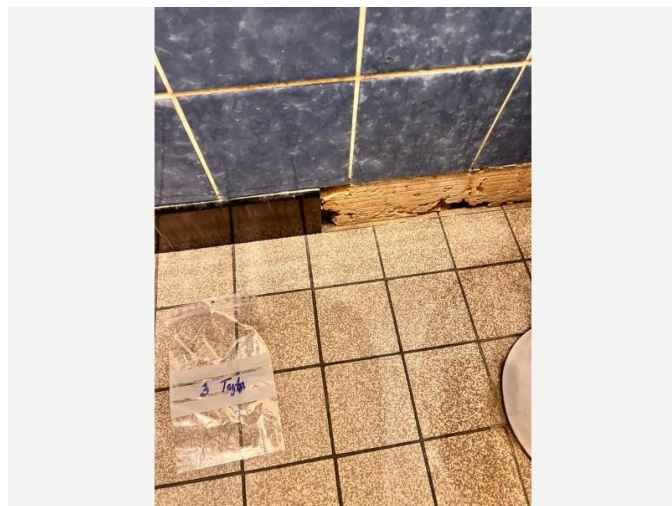
## Fiche 3: Tegellijm badkamer

Geen asbest

#	Type	Referentie	Resultaat
3.1	Puntmonster	3	Geen asbest

<b>Beschrijving</b>	Tegellijm badkamer
<b>Omgeving</b>	Binnen
<b>Primaire drager</b>	Binnenwand
<b>Bindmiddel van materiaal</b>	Lijm
<b>Gebondenheid op basis van bindmiddel</b>	Hecht
<b>Hoeveelheid (oppervlakte - dikte - aantal)</b>	• 12,00 m <sup>2</sup> - 2,00 mm - 1 stuk
<b>Totaal volume</b>	0,024 m <sup>3</sup>
<b>Identificatiemethode</b>	Een monstername door de asbestdeskundige met laboanalyse door een asbestlabo.
<b>Destructieve handeling voor identificatie</b>	Nee
<b>Opmerking</b>	De afvoerleiding van het toilet werd vervangen, hierbij zijn enkele tegels verwijderd en werd de lijm toegankelijk

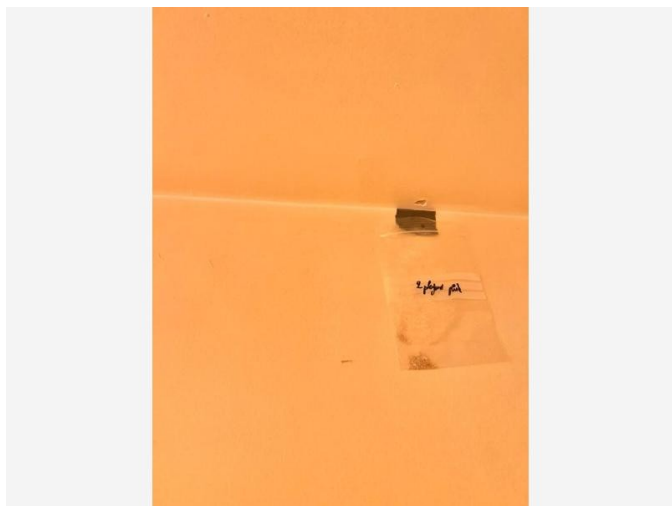
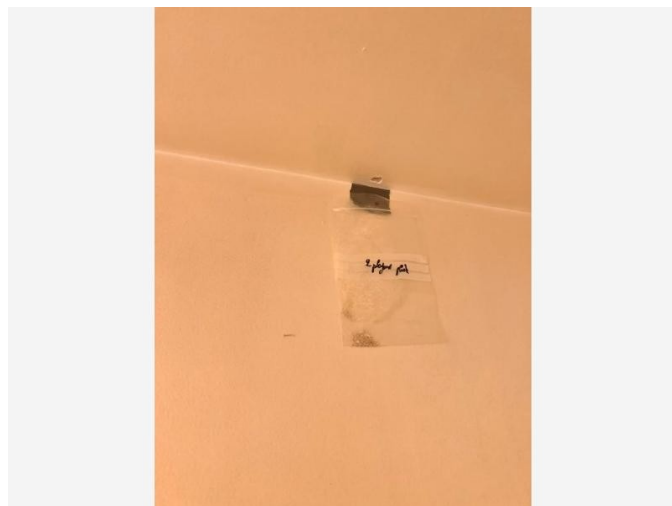
## Fiche 4: Pleisterwerk plafond

Geen asbest

#	Type	Referentie	Resultaat
4.1	Mengmonster	2	Geen asbest

<b>Beschrijving</b>	Pleisterwerk plafond
<b>Omgeving</b>	Binnen
<b>Primaire drager</b>	Plafond
<b>Bindmiddel van materiaal</b>	Gips - kalk
<b>Gebondenheid op basis van bindmiddel</b>	Niet-hechtgebonden
<b>Hoeveelheid (oppervlakte - dikte - aantal)</b>	• 26,00 m <sup>2</sup> - 1,00 cm - 1 stuk
<b>Totaal volume</b>	0,26 m <sup>3</sup>
<b>Identificatiemethode</b>	Een monstername door de asbestdeskundige met laboanalyse door een asbestlabo.
<b>Destructieve handeling voor identificatie</b>	Nee
<b>Opmerking</b>	aanwezig in elk lokaal  bemonsterd in keuken badkamer en gang
