Asbestinventarisatetest

Wouter Haecklaan 8C/401, 2100 Antwerpen

Attestnummer : 20260520-000002.001

Asbestveilig (maar niet asbestvrij)

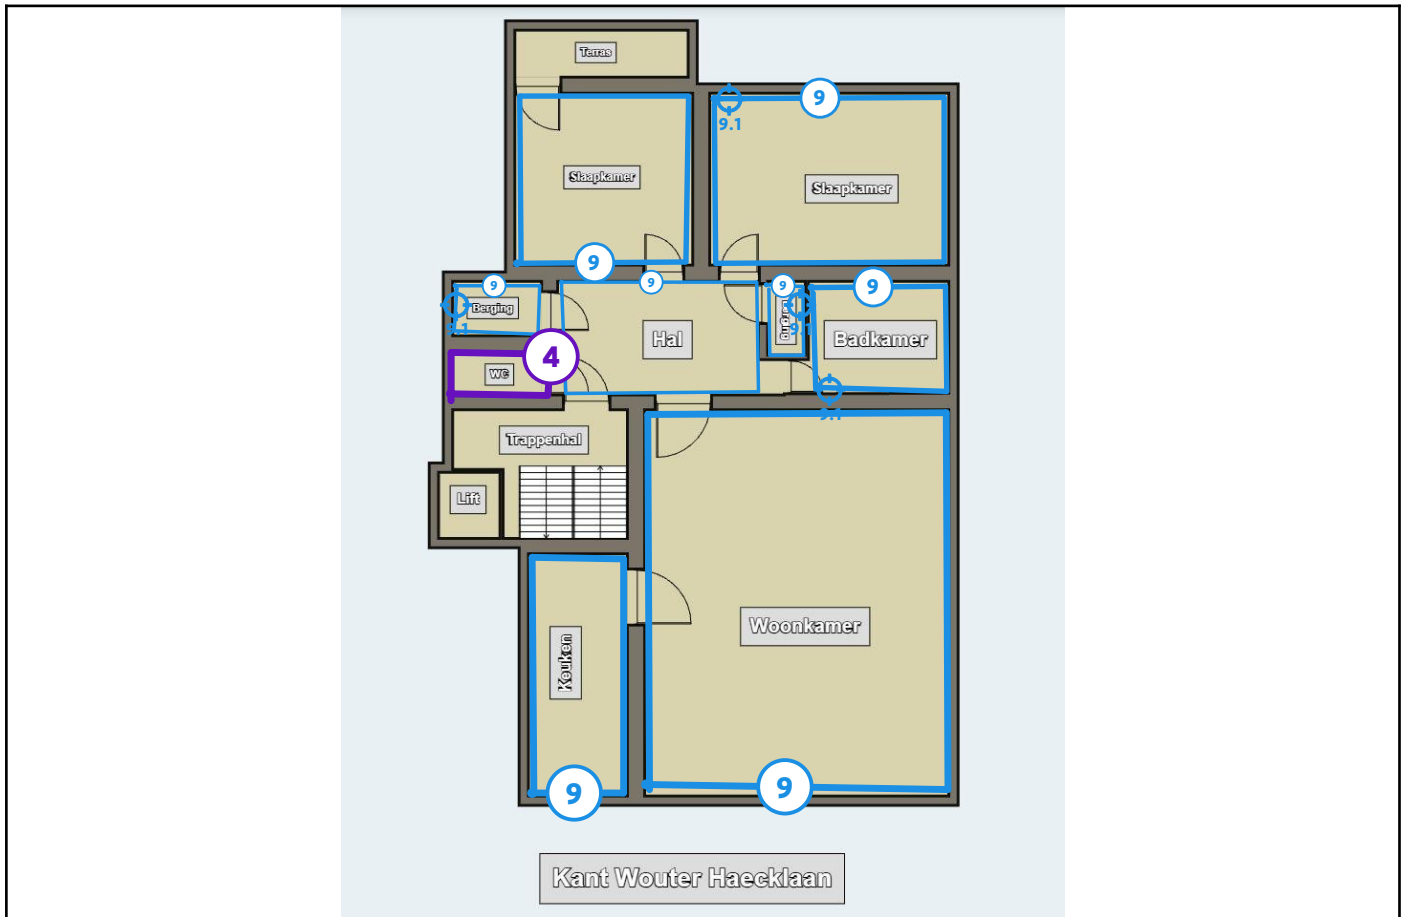
Plan 1.2: Muren

Beschrijving	Type	Actie
4. Tegels - niet asbestverdacht	Advies	-
9. Pleisterwerk wanden	Geen asbest	-
9.1 Code: mm01	Mengmonster	-

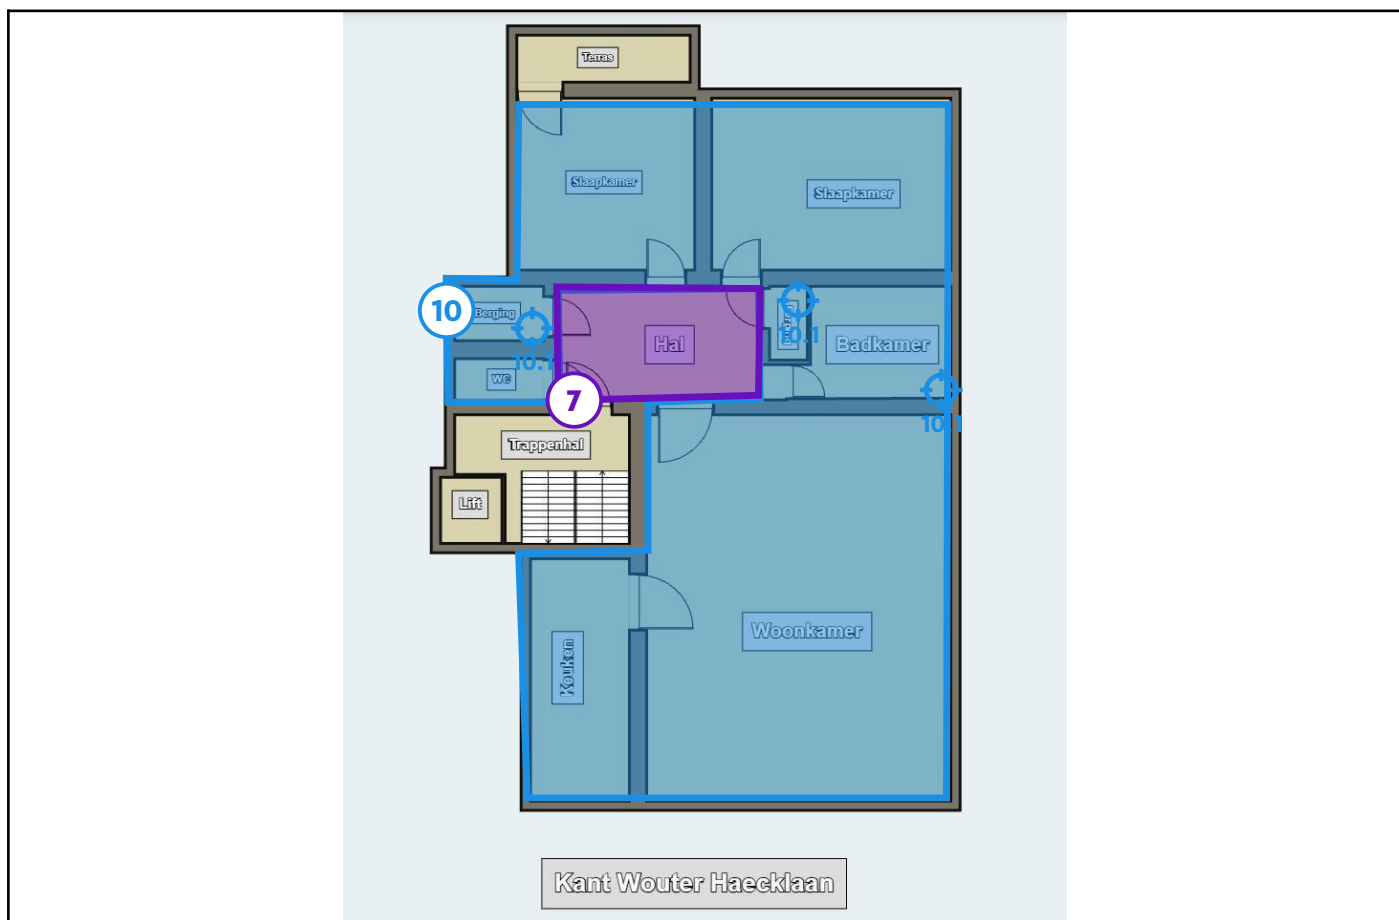
Plan 1.3: Plafonds

Beschrijving	Type	Actie
7. Plafonds bestaande uit voorzetpanelen	Advies	-
10. Pleisterwerk plafonds	Geen asbest	-
10.1 Code: mm02	Mengmonster	-

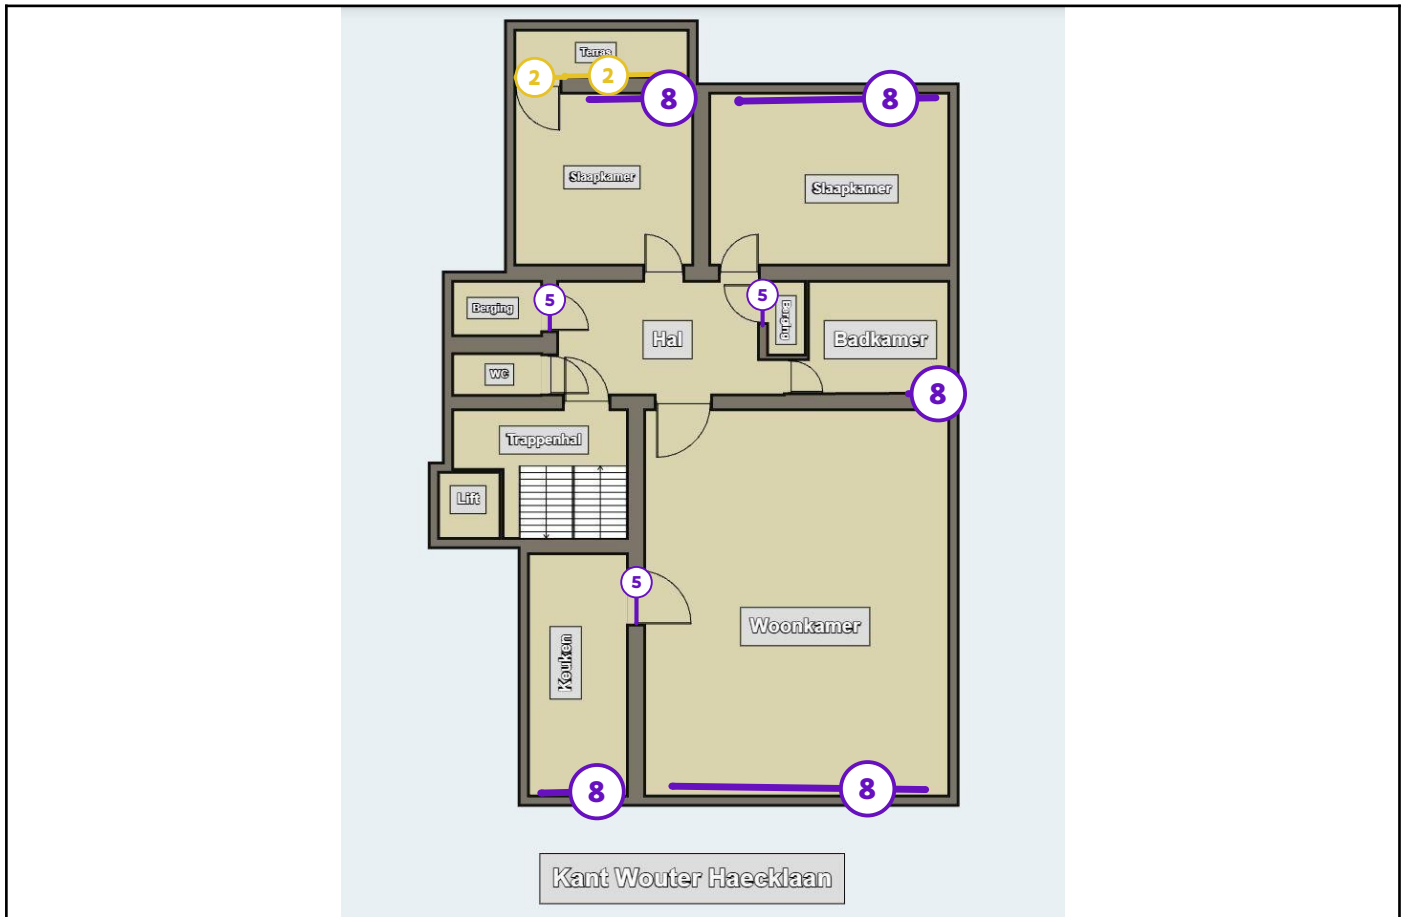
Plan 1.4: Andere materialen

Beschrijving	Type	Actie
2. Glasal vensterpanelen	Asbestmateriaal	Zorgvuldig beheren
5. Dorpels (niet-asbestverdacht)	Advies	-
8. Pakkingen radiatoren	Advies	-

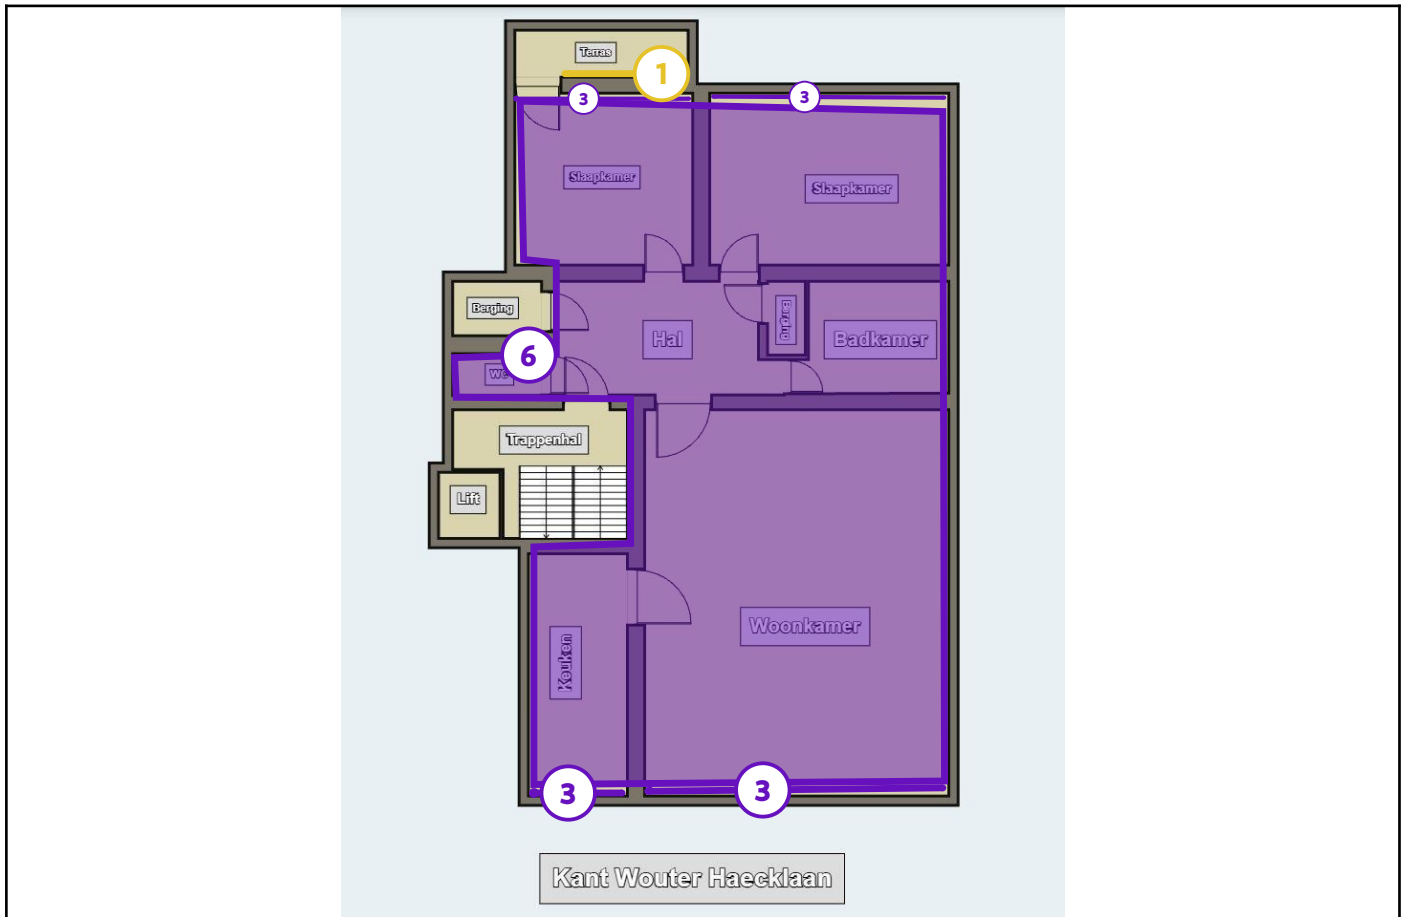
Plan 1.5: Andere materialen 1

Beschrijving	Type	Actie
1. Sandwichpaneel balkonvenster	Asbestmateriaal	Zorgvuldig beheren
3. Vensterbanken - Niet verdacht	Advies	-
6. Vloeren (niet asbestverdacht)	Advies	-

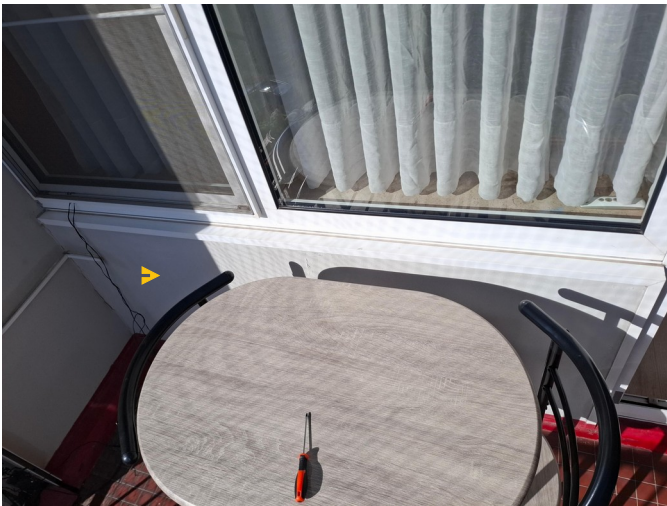
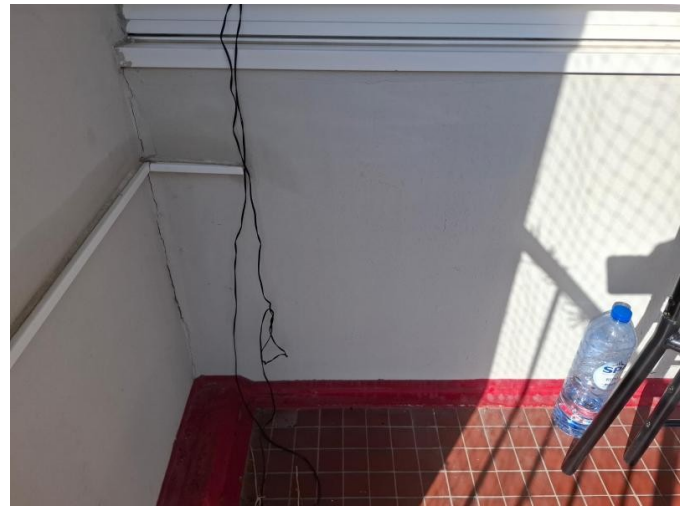
- Plan 1.5: Andere materialen 1

Eindbeoordeling materiaalrisico	Laag materiaalrisico en/of verlaagde kans op vezelvrijgave
Opmerking	Coatinglaag eroverheen + paneel.

Gebondenheid	Categorie 1: hechtgebonden in oorsprong
Asbestsoort (vezeltype)	Crocidoliet aanwezig
Asbestconcentratie	Laag (< 50%)
Afschermingsgraad van het gehele materiaal	Niet-stootvaste afscherming
Toestand van het materiaal	Licht beschadigd, licht verweerd. Intacte calciumsilicaatplaat of materiaal met categorie 3-gebondenheid

Beschrijving	Sandwichpaneel balkonvenster
Omgeving	Grenst aan binnen- en buitenlucht
Primaire drager	Wandopening verticaal (raam, deur, ...)
Asbestmateriaal	Plaat, paneel, tablet - Geëmailleerd, type Glasal
Bindmiddel van asbestmateriaal	Cement
Gebondenheid op basis van bindmiddel	Hecht
Hoeveelheid (oppervlakte - dikte - aantal)	• 1,50 m ² - 3,00 cm - 1 stuk
Totaal volume	0,045 m ³
Eenvoudig bereikbaar	Ja
Bevestigingswijze	<ul style="list-style-type: none"> • Geklemd • Verlijmd, ingegoten, versmeerd
Identificatiemethode	<p>De asbestdeskundige beoordeelt het materiaal als asbestverdacht en dus asbesthoudend, en dit zonder monstername.</p> <p>Motivatie: De monstername brengt andere schade aan dan schade die inherent is aan de monstername.</p>
Destructieve handeling voor identificatie	Nee
Opmerking	De hoeveelheid is een zo nauwkeurig mogelijke opmeting. Hieraan kunnen evenwel geen rechten worden ontleend.

- Zorg voor een veilig beheer. Vermijd het beschadigen van het asbestmateriaal. Controleer de toestand jaarlijks op wijzigingen.
- Voer bijkomende staalname(s) uit.

- Eenvoudige handelingen: mag via doe-het-zelf of door werknemer(s) met opleidingsattest eenvoudige handelingen
Deze toepassing kan door een aannemer die over een opleidingsattest eenvoudige handelingen beschikt of door een particulier (doe-het-zelf), verwijderd worden indien er geen verhoogd risico op vrijgave van asbestvezels (max. concentratie 0,01 vezels/cm³ - CODEX Art. VI.3-54) ontstaat en de toepassing voorafgaand wordt gefixeerd/bevochtigd; de individuele elementen zonder machinale werktuigen (boormachine, slijpschijf, hogedrukreiniger,...) en zonder breken of gooien een voor een losgemaakt worden; en ten slotte dubbel en luchtdicht verpakt weggevoerd worden naar een erkend afvalpunt (recyclagepark).

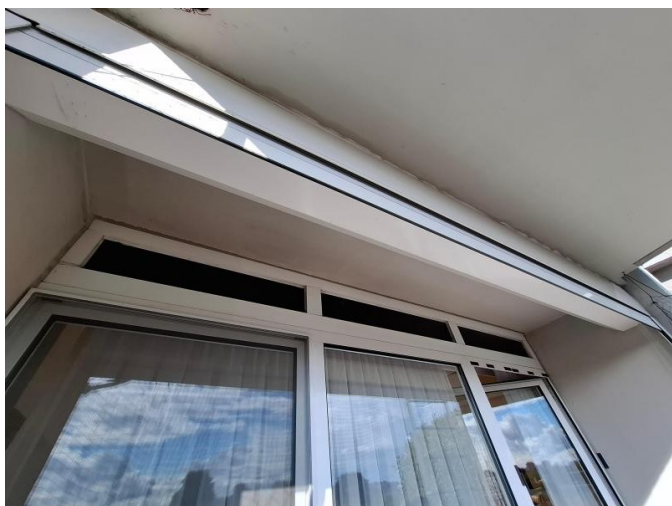
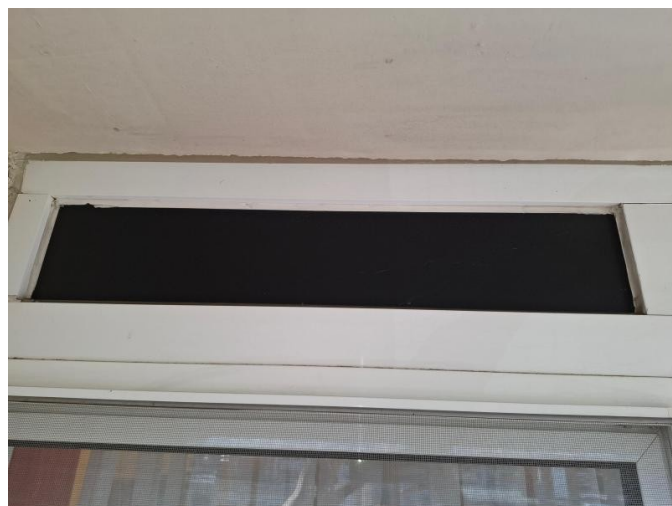
- Plan 1.4: Andere materialen

Eindbeoordeling materiaalrisico	Zeer laag materiaalrisico en/of zeer lage kans op vezelvrijgave
Opmerking	Panelen zijn bedekt met dun laagje, vezels bevinden zich langs de binnenkant.

Gebondenheid	Categorie 1: hechtgebonden in oorsprong
Asbestsoort (vezeltype)	Crocidoliet aanwezig
Asbestconcentratie	Laag (< 50%)
Afschermingsgraad van het gehele materiaal	Niet-stootvaste afscherming
Toestand van het materiaal	Onbeschadigd, niet verweerd

Beschrijving	Glasal vensterpanelen
Omgeving	Buiten
Primaire drager	Wandopening verticaal (raam, deur, ...)
Asbestmateriaal	Plaat, paneel, tablet - Geëmailleerd, type Glasal
Bindmiddel van asbestmateriaal	Cement
Gebondenheid op basis van bindmiddel	Hecht
Hoeveelheid (oppervlakte - dikte - aantal)	<ul style="list-style-type: none">• 0,30 m² - 2,00 cm - 3 stuks
Totaal volume	0,018 m ³
Eenvoudig bereikbaar	Ja
Bevestigingswijze	<ul style="list-style-type: none">• Geklemd• Verlijmd, ingegoten, versmeerd
Identificatiemethode	<p>De asbestdeskundige beoordeelt het materiaal als asbestverdacht en dus asbesthoudend, en dit zonder monstername.</p> <p>Motivatie: De monstername brengt andere schade aan dan schade die inherent is aan de monstername.</p>
Destructieve handeling voor identificatie	Nee
Opmerking	De hoeveelheid is een zo nauwkeurig mogelijke opmeting. Hieraan kunnen evenwel geen rechten worden ontleend.

- Zorg voor een veilig beheer. Vermijd het beschadigen van het asbestmateriaal. Controleer de toestand jaarlijks op wijzigingen.
- Voer bijkomende staalname(s) uit.

- Eenvoudige handelingen: mag via doe-het-zelf of door werknemer(s) met opleidingsattest eenvoudige handelingen
Deze toepassing kan door een aannemer die over een opleidingsattest eenvoudige handelingen beschikt of door een particulier (doe-het-zelf), verwijderd worden indien er geen verhoogd risico op vrijgave van asbestvezels (max. concentratie 0,01 vezels/cm³ - CODEX Art. VI.3-54) ontstaat en de toepassing voorafgaand wordt gefixeerd/bevochtigd; de individuele elementen zonder machinale werktuigen (boormachine, slijpschijf, hogedrukreiniger,...) en zonder breken of gooien een voor een losgemaakt worden; en ten slotte dubbel en luchtdicht verpakt weggevoerd worden naar een erkend afvalpunt (recyclagepark).

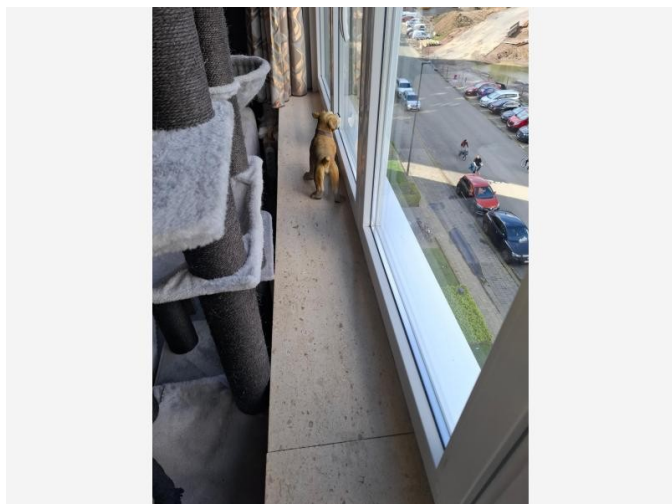
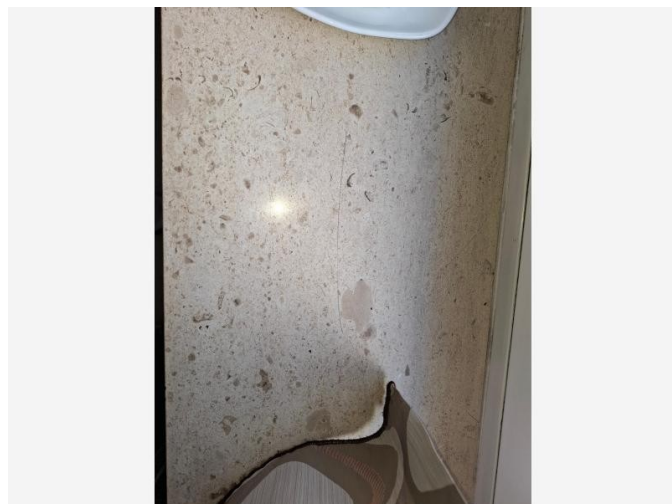
- Plan 1.5: Andere materialen 1

Basis voor advies	De asbestdeskundige beoordeelt het materiaal als niet-asbestverdacht.
Primaire drager	Wandopening verticaal (raam, deur, ...)

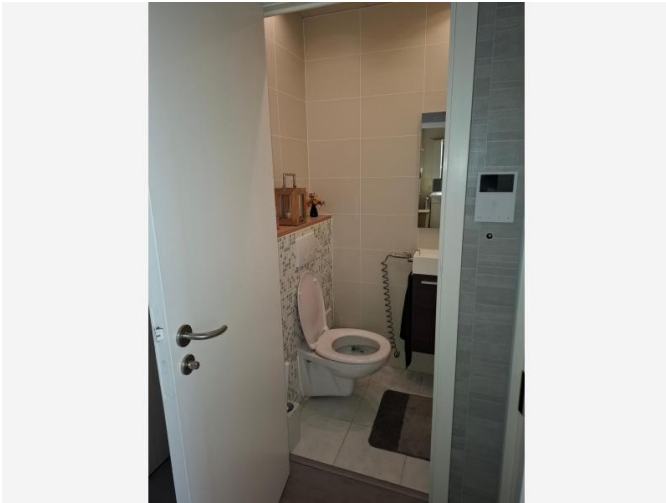
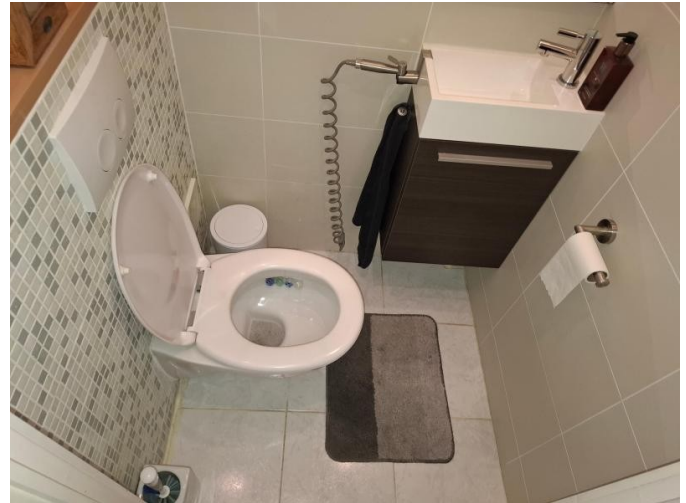
- Plan 1.2: Muren

Lijm echter niet inspecteerbaar

Basis voor advies	De asbestdeskundige beoordeelt het materiaal als niet-asbestverdacht.
-------------------	---

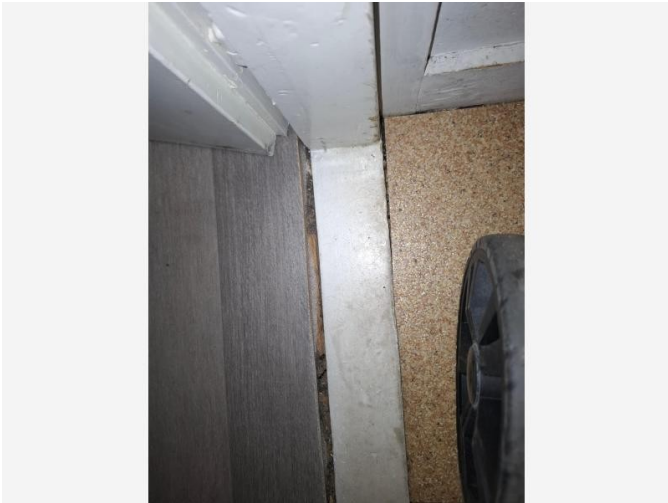
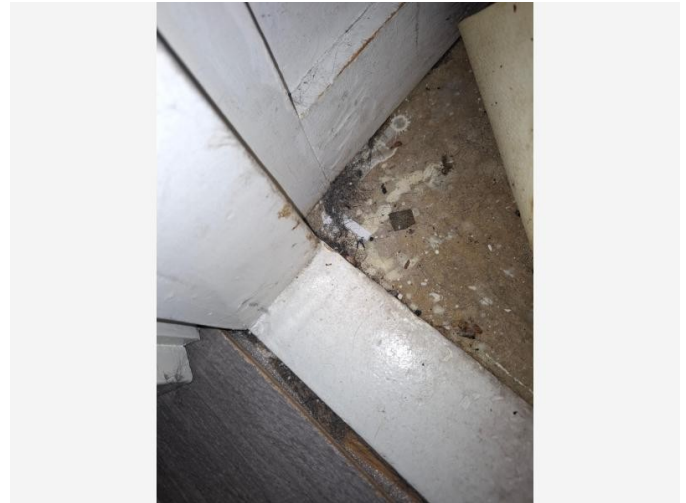
- Plan 1.4: Andere materialen

Natuursteen.

Basis voor advies	De asbestdeskundige beoordeelt het materiaal als niet-asbestverdacht.
Primaire drager	Vloer

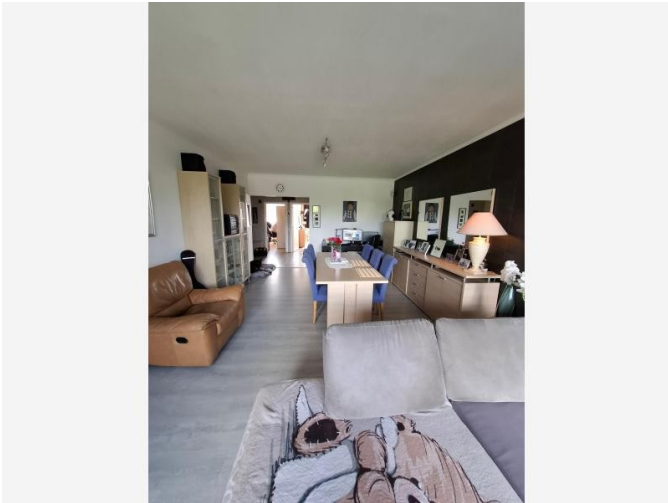
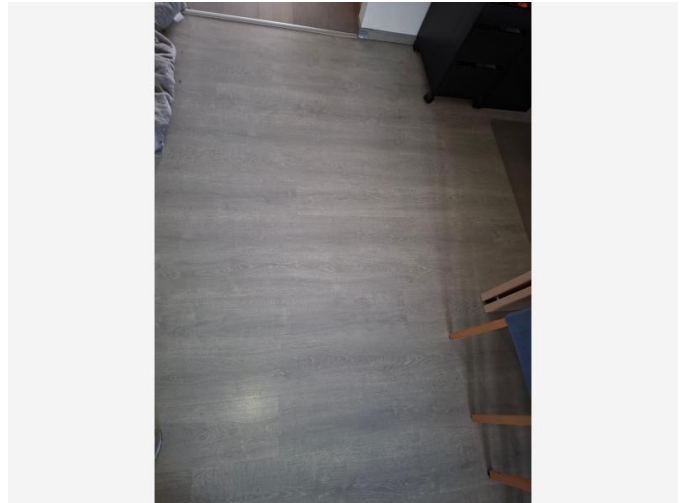
- Plan 1.5: Andere materialen 1

De vloeren uit parket, vinyl en tegels zijn niet asbestverdacht. Echter zijn de onderliggende lagen niet overal inspecteerbaar.

Basis voor advies	De asbestdeskundige beoordeelt het materiaal als niet-asbestverdacht.
Primaire drager	Vloer
Bindmiddel	Karton - papier - viltachtig
Gebondenheid bindmiddel	Niet-hechtgebonden

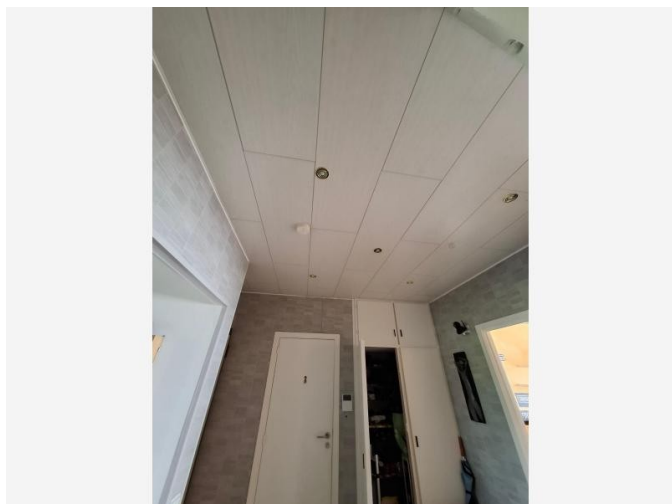
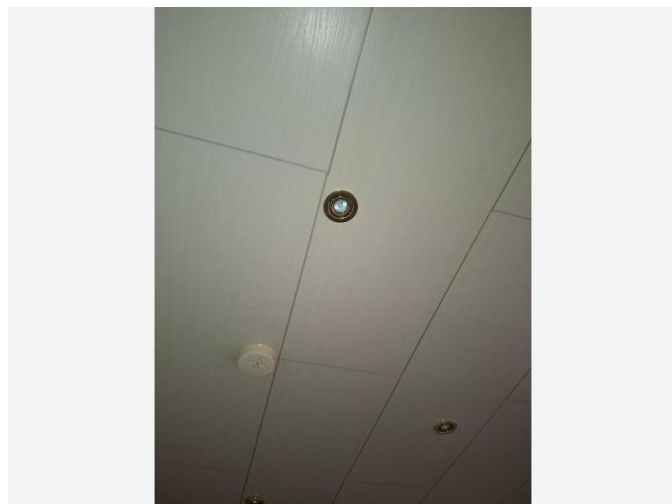
- Plan 1.3: Plafonds

Mogelijks asbesthoudende materialen hierachter.

Basis voor advies	De asbestdeskundige beoordeelt het materiaal als niet-asbestverdacht.
-------------------	---

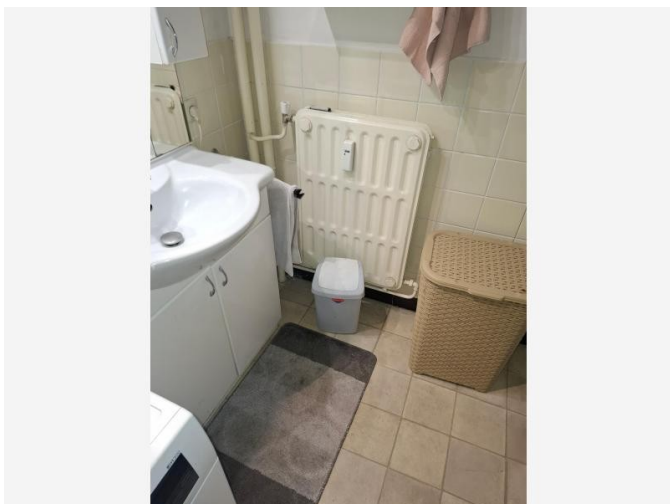
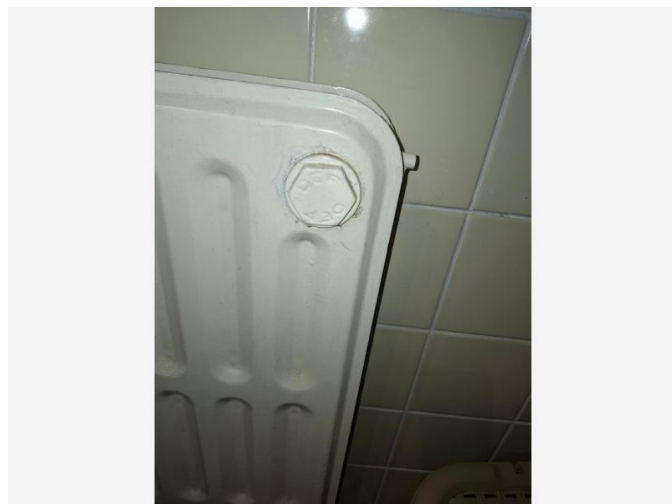
- Plan 1.4: Andere materialen

De pakkingen zitten inwendig in de radiatoren en zijn niet inspecteerbaar.

Basis voor advies	Beoordeling op basis van expertise met een vaststelling door de asbestdeskundige.
Primaire drager	Ruimteverwarming
(Asbest)materiaal	Pakking, dichting
Bindmiddel	Karton - papier - viltachtig
Gebondenheid bindmiddel	Niet-hechtgebonden

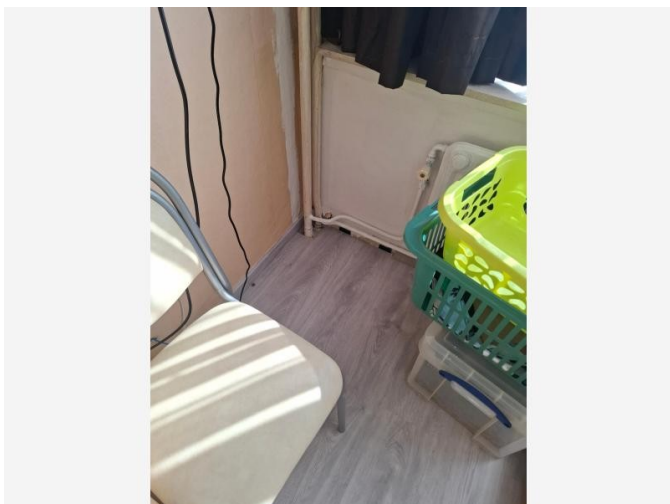
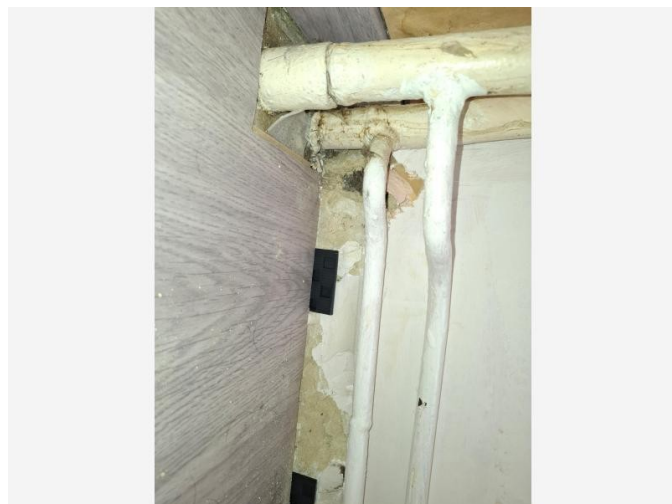
- Plan 1.2: Muren

Geen asbest

#	Type	Referentie	Resultaat
9.1	Mengmonster	mm01	Geen asbest

Beschrijving	Pleisterwerk wanden
Omgeving	Binnen
Primaire drager	Binnenwand
Bindmiddel van materiaal	Gips - kalk
Gebondenheid op basis van bindmiddel	Niet-hechtgebonden
Hoeveelheid (oppervlakte - dikte - aantal)	• 200,00 m ² - 1,00 cm - 1 stuk
Totaal volume	2,00 m ³
Identificatiemethode	Een monstername door de asbestdeskundige met laboanalyse door een asbestlabo.
Destructieve handeling voor identificatie	Nee
Opmerking	De hoeveelheid is een zo nauwkeurig mogelijke opmeting. Hieraan kunnen evenwel geen rechten worden ontleend. Waar mogelijk, wordt staalname uitgevoerd conform het inspectieprotocol: in een droge ruimte zoals een slaapkamer, in een natte ruimte zoals een keuken of badkamer, in een traphal en in een stookruimte.

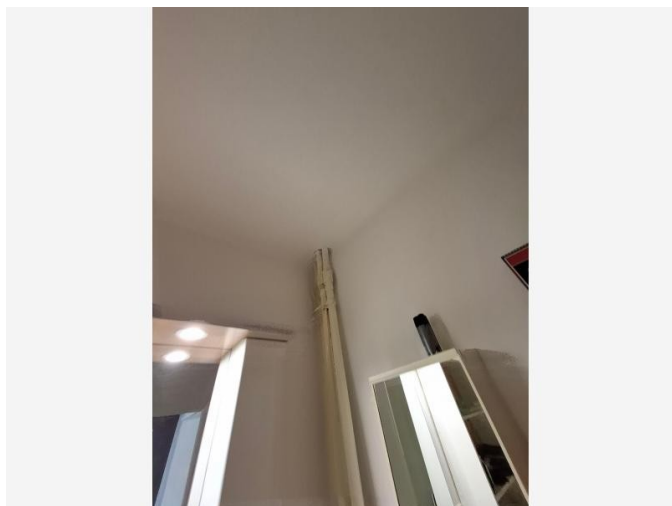
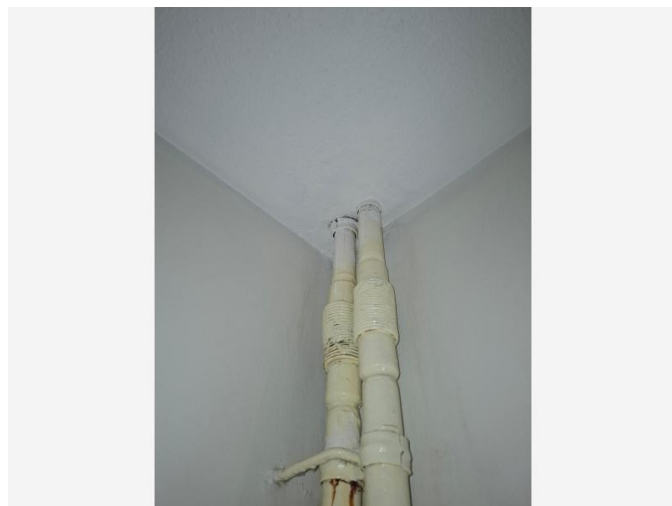
- Plan 1.3: Plafonds

Geen asbest

#	Type	Referentie	Resultaat
10.1	Mengmonster	mm02	Geen asbest

Beschrijving	Pleisterwerk plafonds
Omgeving	Binnen
Primaire drager	Plafond
Bindmiddel van materiaal	Gips - kalk
Gebondenheid op basis van bindmiddel	Niet-hechtgebonden
Hoeveelheid (oppervlakte - dikte - aantal)	• 80,00 m ² - 1,00 cm - 1 stuk
Totaal volume	0,80 m ³
Identificatiemethode	Een monstername door de asbestdeskundige met laboanalyse door een asbestlabo.
Destructieve handeling voor identificatie	Nee
Opmerking	De hoeveelheid is een zo nauwkeurig mogelijke opmeting. Hieraan kunnen evenwel geen rechten worden ontleend. Waar mogelijk, wordt staalname uitgevoerd conform het inspectieprotocol: in een droge ruimte zoals een slaapkamer, in een natte ruimte zoals een keuken of badkamer, in een traphal en in een stookruimte.

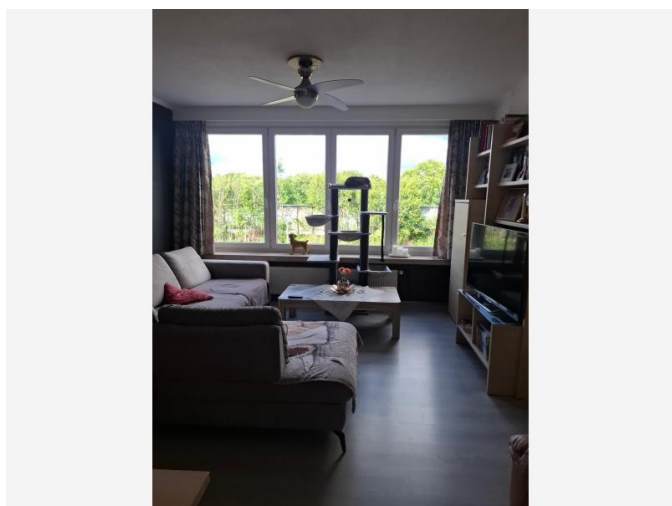
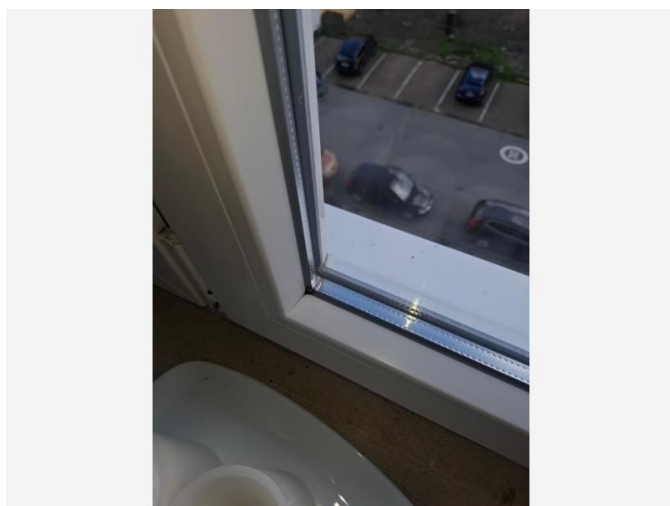
Beschrijving	Notitie	Terug te vinden op plannen
Fiche 12: Mastiek (niet aanwezig)	Er is geen asbestverdachte mastiek aanwezig.	-
Fiche 13: CV-ketel (niet aanwezig)	Er is geen aparte CV-ketel aanwezig op de inspectielocatie.	-
Fiche 14: Liftinfrastructuur (niet aanwezig)	Er is geen liftinfrastructuur aanwezig op de inspectielocatie.	-
Fiche 15: Onderdak (niet aanwezig)	Er is geen te onderzoeken onderdak aanwezig op de inspectielocatie.	-
Fiche 16: Leidingisolatie (niet aanwezig)	Er is geen asbestverdachte leidingisolatie aanwezig.	-
Fiche 17: Dakbedekking (niet aanwezig)	Er is geen te onderzoeken dakbedekking op de inspectielocatie.	-
