Asbestinventarisatetest

Wouter Haecklaan 2/5, 2100 Antwerpen

Attestnummer : 20260315-000074.000

Uitgegeven op : 15.03.2026

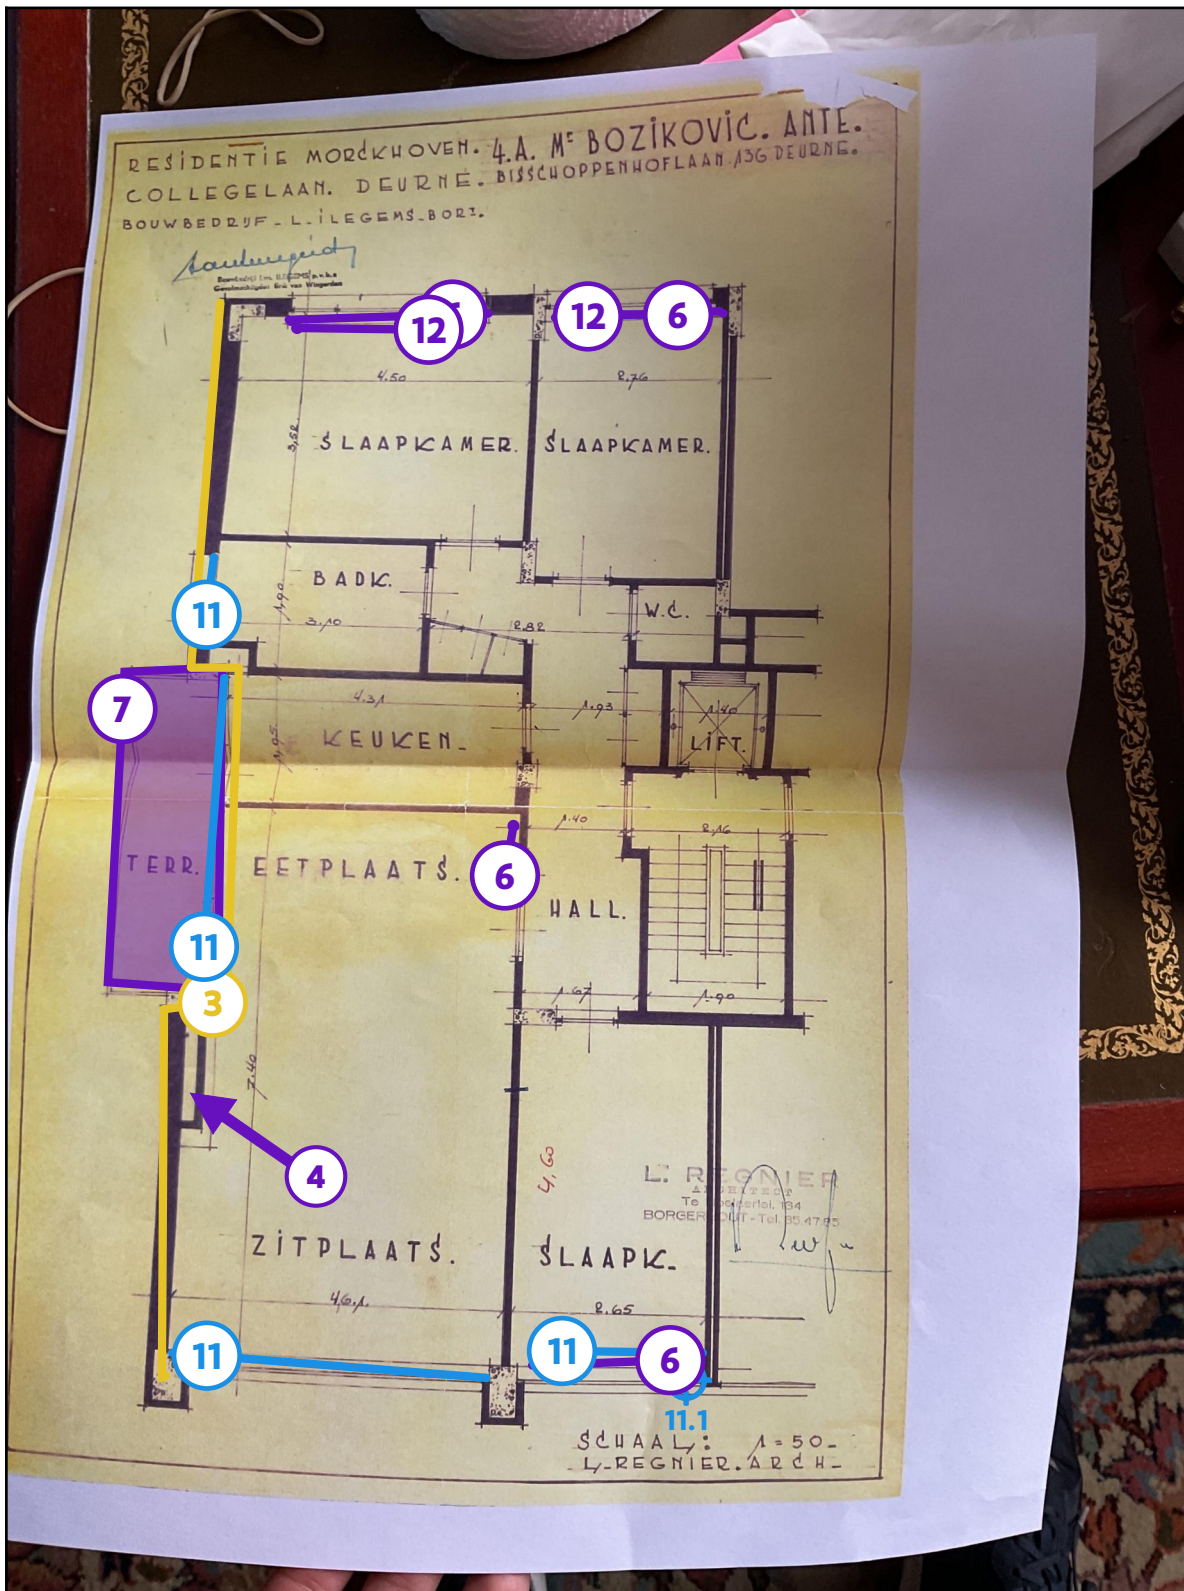
Plan 1.1: Grondplan

3. Crepi gevels	Asbestmateriaal	Zorgvuldig beheren
4. Schouw	Beperking	-
6. Pakkingen radiator	Advies	-
7. Terras	Advies	-
11. Mastiek	Geen asbest	-
11.1 Code: ID01	Puntmonster	-
12. Kit aan de ramen	Overige ruimte of materiaal	-

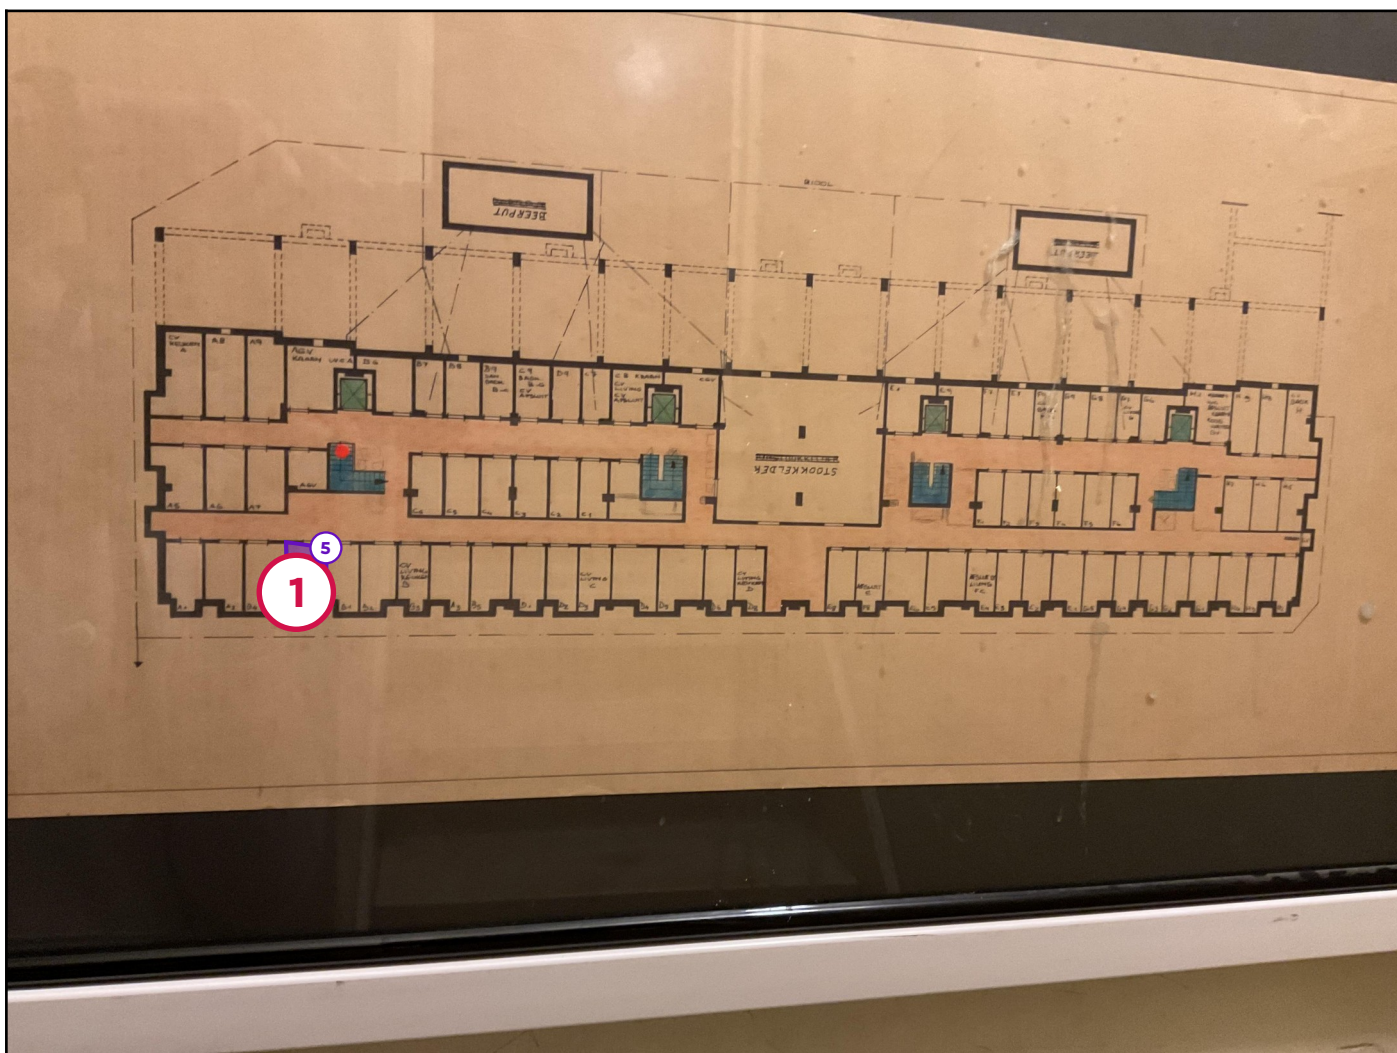
Plan 1.3: Kelderberging A4

Beschrijving	Type	Actie
1. Leidingisolatie (gips)	Asbestmateriaal	Dringend verwijderen
5. Kelderberging	Advies	-

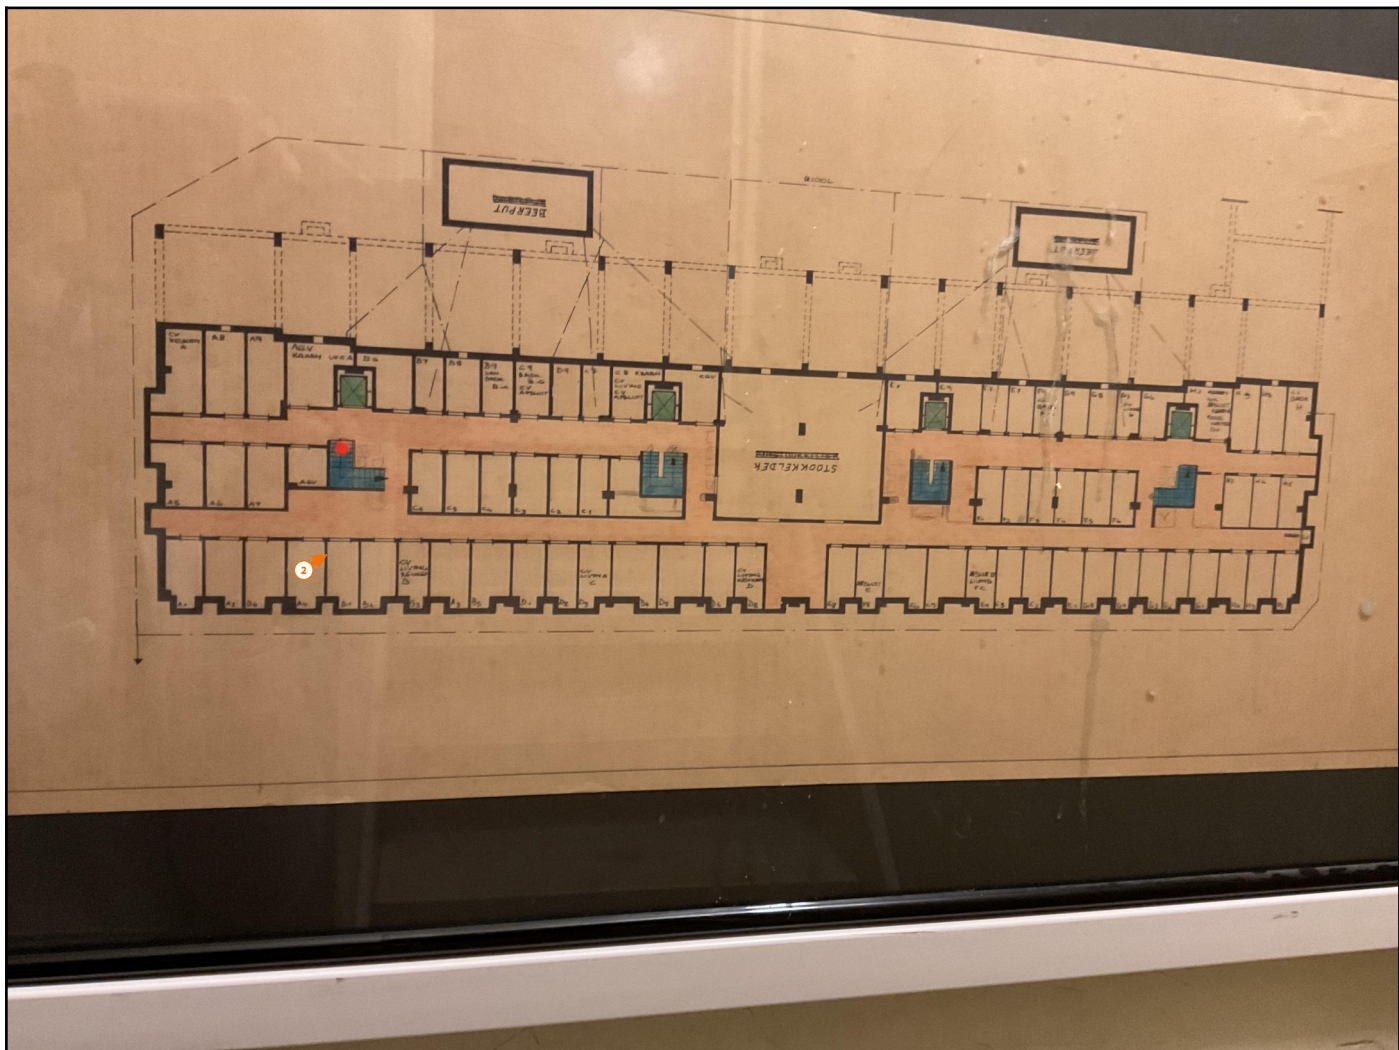
Plan 1.4: Kelderberging A4

Beschrijving	Type	Actie
2. Bakeliet schakelaars/stopcontacten	Asbestmateriaal	Verwijderen

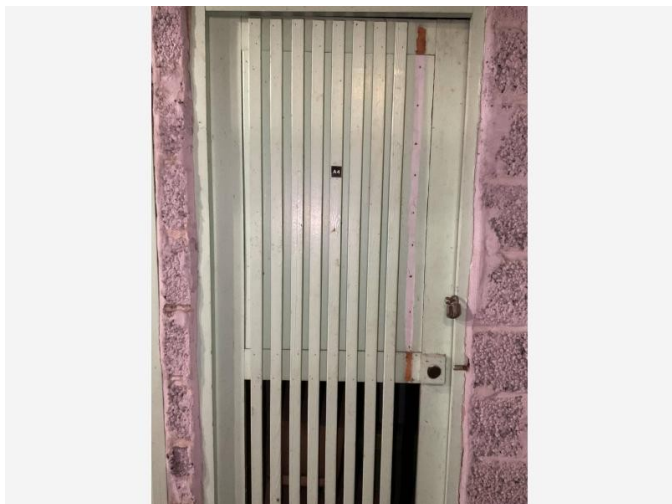
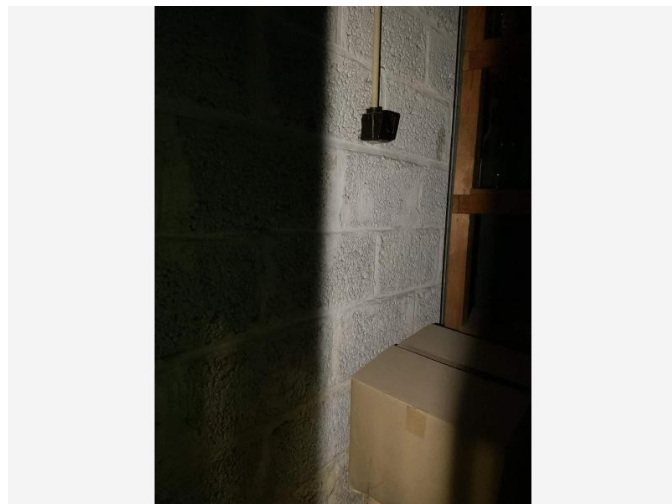
Verhoogd materiaalrisico en/of verhoogde kans op vezelvrijgave

Gebondenheid	Categorie 1: hechtgebonden in oorsprong
Asbestsoort (vezeltype)	Crocidoliet aanwezig
Asbestconcentratie	Laag (< 50%)
Afschermingsgraad van het gehele materiaal	Geheel of deels vrij aan de binnenlucht, maar geen contact met binnenluchtstromen
Toestand van het materiaal	Licht beschadigd, licht verweerd. Intacte calciumsilicaatplaat of materiaal met categorie 3-gebondenheid

Beschrijving	Bakeliet schakelaars/stopcontacten
Omgeving	Binnen
Primaire drager	Communicatie en elektrische infrastructuur en uitrusting
Asbestmateriaal	Plaat, paneel, tablet - Type Bakeliet
Bindmiddel van asbestmateriaal	Kunststof of -hars
Gebondenheid op basis van bindmiddel	Hecht
Hoeveelheid (oppervlakte - dikte - aantal)	<ul style="list-style-type: none"> • 0,10 m² - 1,00 cm - 1 stuk
Totaal volume	0,001 m ³
Eenvoudig bereikbaar	Ja
Bevestigingswijze	<ul style="list-style-type: none"> • Geschroefd
Identificatiemethode	<p>De asbestdeskundige beoordeelt het materiaal als asbestverdacht en dus asbesthoudend, en dit zonder monstername.</p> <p>Motivatie: De monstername brengt andere schade aan dan schade die inherent is aan de monstername.</p>
Destructieve handeling voor identificatie	Nee
Opmerking	De hoeveelheid is een zo nauwkeurig mogelijke opmeting. Hieraan kunnen evenwel geen rechten worden ontleend. Monstername niet uitgevoerd wegens risico op beschadiging van een elektrisch component en mogelijke blootstelling aan spanning of storingen in de elektrische installatie.

Verwijderen

- Zorg voor een veilig beheer. Vermijd het beschadigen van het asbestmateriaal. Controleer de toestand jaarlijks op wijzigingen.
- Voer bijkomende staalname(s) uit.

- Eenvoudige handelingen: mag via doe-het-zelf of door werknemer(s) met opleidingsattest eenvoudige handelingen
Deze toepassing kan door een aannemer die over een opleidingsattest eenvoudige handelingen beschikt of door een particulier (doe-het-zelf), verwijderd worden indien er geen verhoogd risico op vrijgave van asbestvezels (max. concentratie 0,01 vezels/cm³ - CODEX Art. VI.3-54) ontstaat en de toepassing voorafgaand wordt gefixeerd/bevochtigd; de individuele elementen zonder machinale werktuigen (boormachine, slijpschijf, hogedrukreiniger,...) en zonder breken of gooien een voor een losgemaakt worden; en ten slotte dubbel en luchtdicht verpakt weggevoerd worden naar een erkend afvalpunt (recyclagepark).

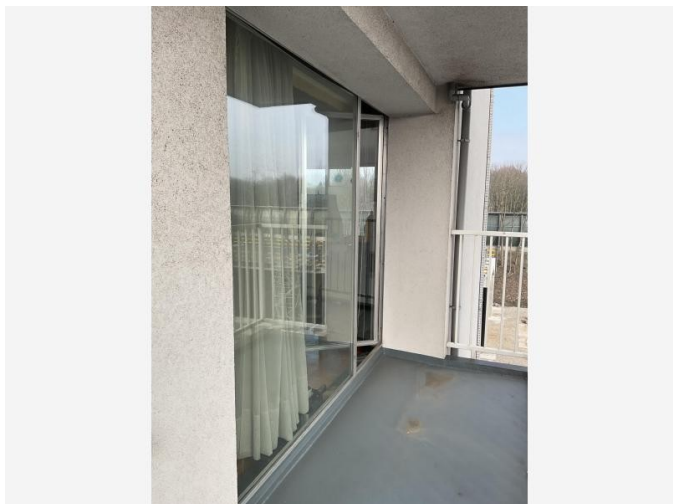
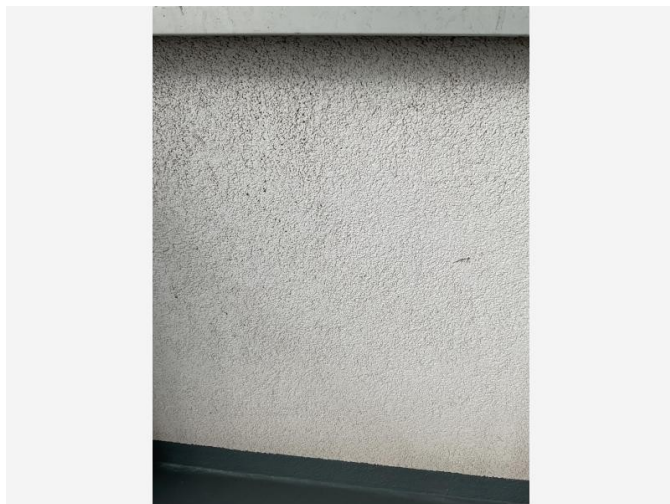
Laag materiaalrisico en/of verlaagde kans op vezelvrijgave

Gebondenheid	Categorie 1: hechtgebonden in oorsprong
Asbestsoort (vezeltype)	Crocidoliet aanwezig
Asbestconcentratie	Laag (< 50%)
Afschermingsgraad van het gehele materiaal	Geheel of deels vrij aan de buitenlucht, maar geen contact met binnenlucht
Toestand van het materiaal	Licht beschadigd, licht verweerd. Intacte calciumsilicaatplaat of materiaal met categorie 3-gebondenheid

Beschrijving	Crepi gevels
Omgeving	Buiten
Primaire drager	Wand buitenschil
Asbestmateriaal	In-situ afwerkingslagen - Crepi
Bindmiddel van asbestmateriaal	Cement
Gebondenheid op basis van bindmiddel	Hecht
Hoeveelheid (gewicht - aantal)	<ul style="list-style-type: none">• 100,00 kg - 1 stuk
Totaal gewicht	100,00 kg
Eenvoudig bereikbaar	Ja
Bevestigingswijze	<ul style="list-style-type: none">• Verlijmd, ingegoten, versmeerd
Identificatiemethode	<p>De asbestdeskundige beoordeelt het materiaal als asbestverdacht en dus asbesthoudend, en dit zonder monsternamen.</p> <p>Motivatie: De materialen behoren niet toe aan de eigenaar voor wie de asbestdeskundige de asbestinventaris uitvoert.</p>
Destructieve handeling voor identificatie	Nee
Opmerking	De hoeveelheid is een zo nauwkeurig mogelijke opmeting. Hieraan kunnen evenwel geen rechten worden ontleend.

Zorgvuldig beheren

- Zorg voor een veilig beheer. Vermijd het beschadigen van het asbestmateriaal. Controleer de toestand jaarlijks op wijzigingen.

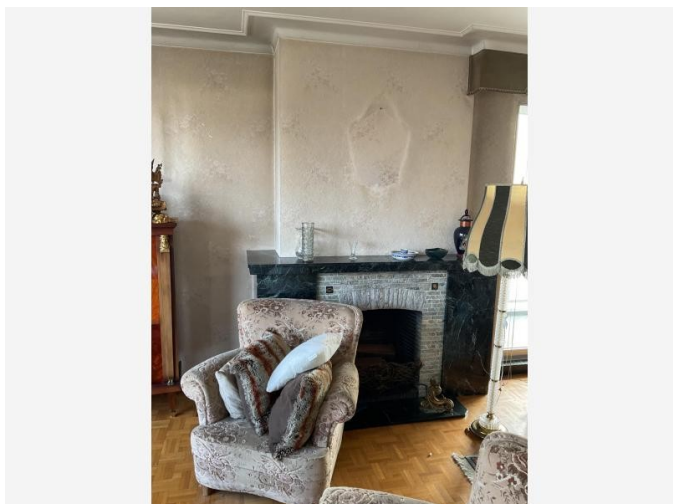
Situeringfoto

Tijdelijke beperking

Reden: Het te onderzoeken materiaal situeert zich hoger dan 3,50 m te rekenen vanaf een veilige ondergrond

Uitleg van de asbestdeskundige: De schouw bevat binnenin mogelijk een asbestcement rookgaskanaal. Laat dit onderzoeken bij eventuele werken.

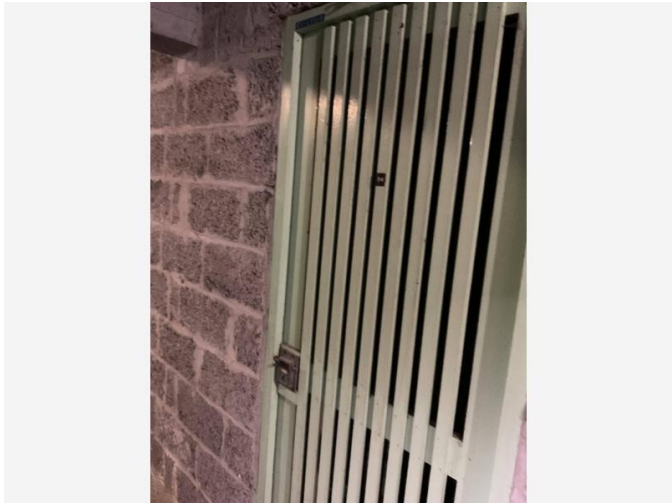
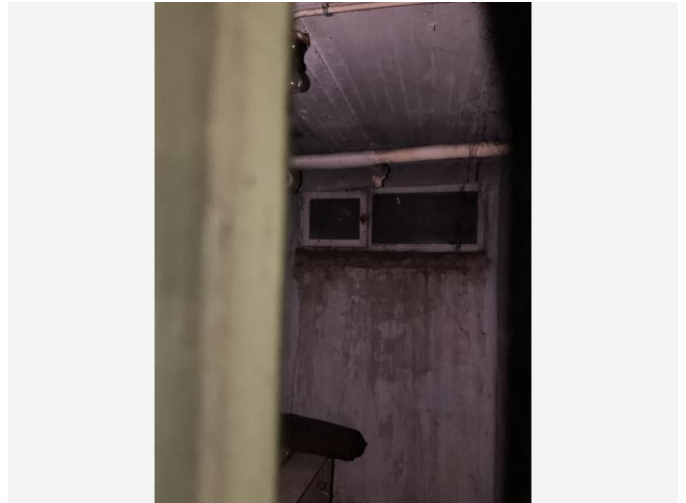
Kelderberging is oke

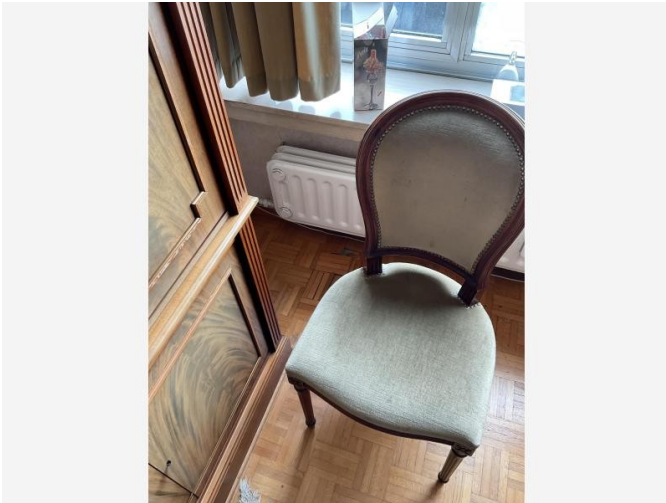
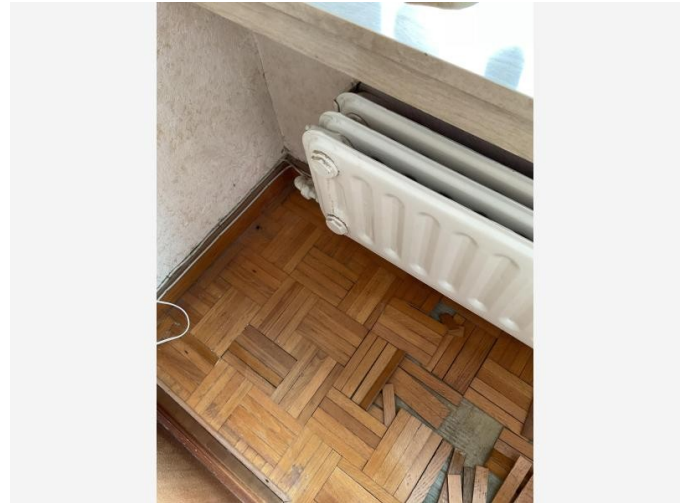
Mogelijks asbesthoudende pakkingen aanwezig in de radiator.

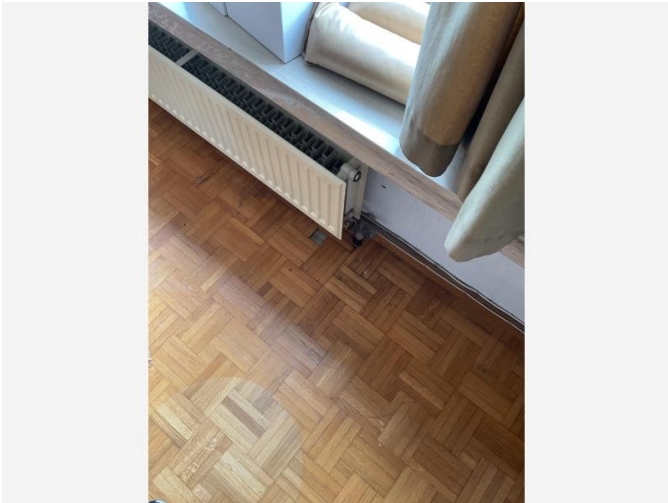
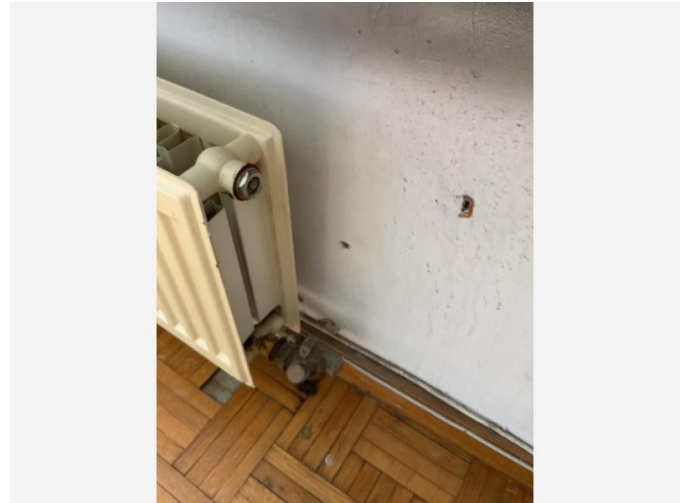
Fiche 8: Pleisterwerk wanden

Geen asbest

#	Type	Referentie	Resultaat
8.1	Mengmonster	ID03	Geen asbest

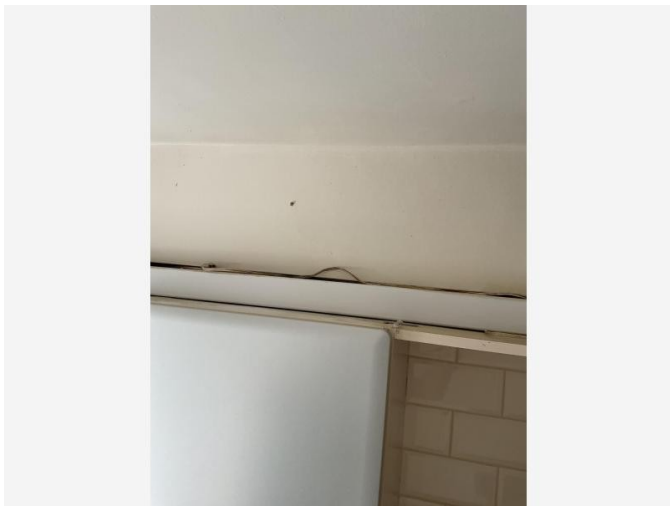
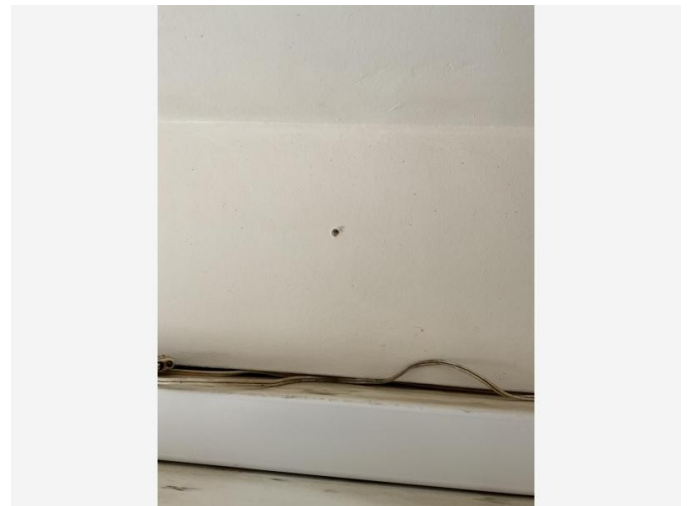
Geen asbest

#	Type	Referentie	Resultaat
9.1	Mengmonster	ID04	Geen asbest

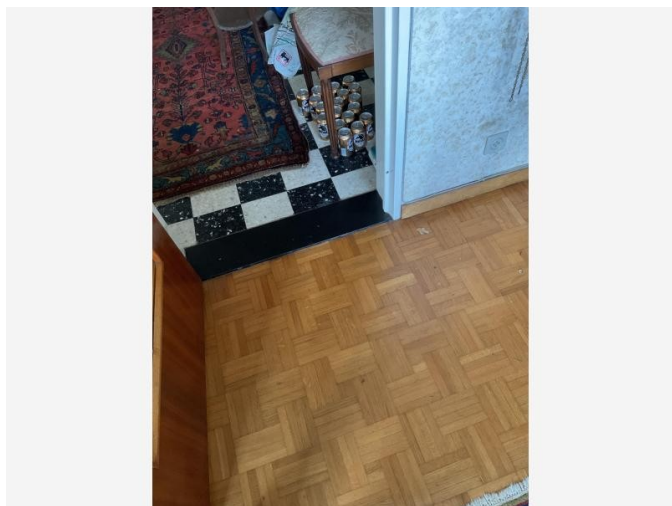
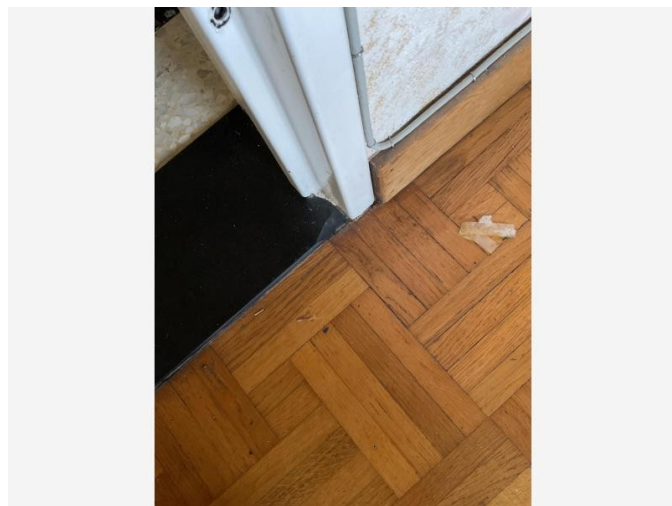
Geen asbest

#	Type	Referentie	Resultaat
10.1	Puntmonster	ID02	Geen asbest

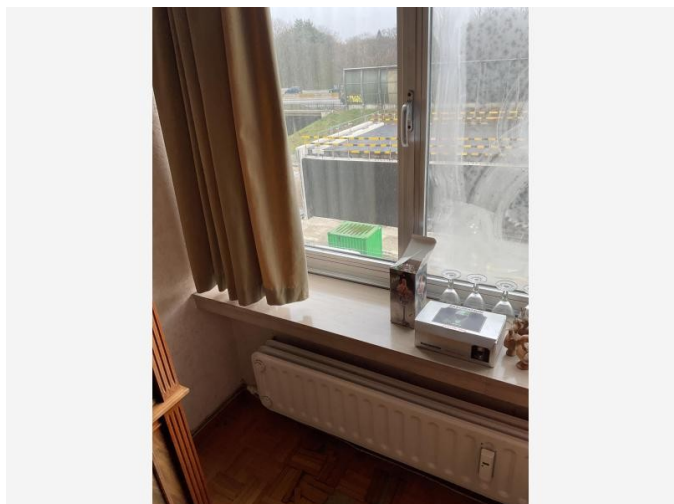
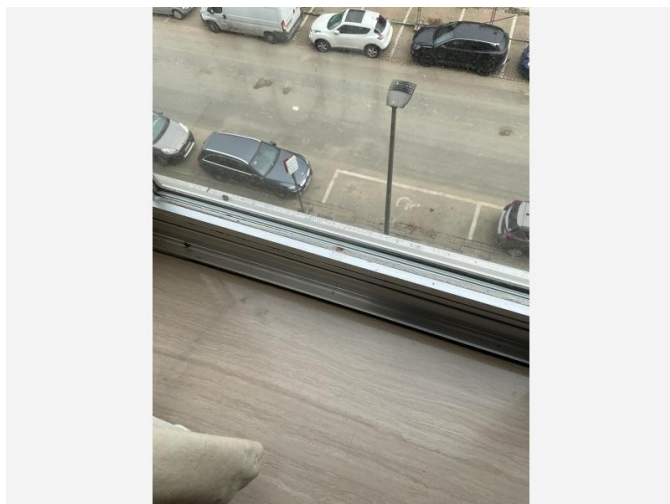
Fiche 11: Mastiek

Geen asbest

#	Type	Referentie	Resultaat
11.1	Puntmonster	ID01	Geen asbest

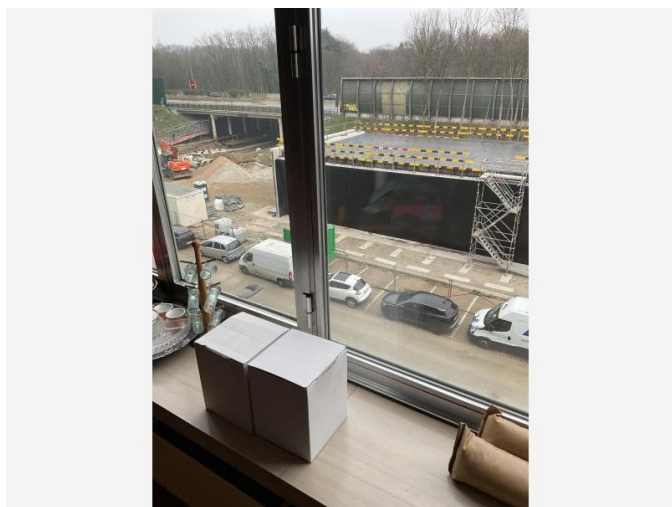
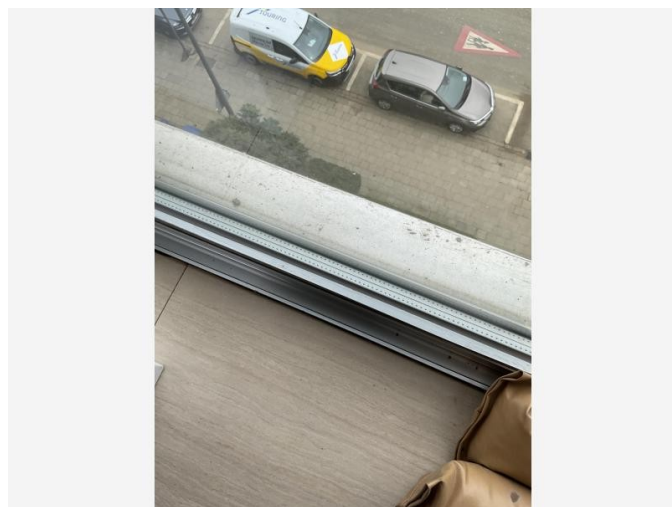
Beschrijving	Notitie	Terug te vinden op plannen
Fiche 12: Kit aan de ramen	De kit aan de ramen is niet asbestverdacht.	Plan 1.1: Grondplan
