Asbestinventarisatetest

Wouter Haecklaan 2/15, 2100 Antwerpen

Attestnummer : 20260315-000082.000

Uitgegeven op : 15.03.2026

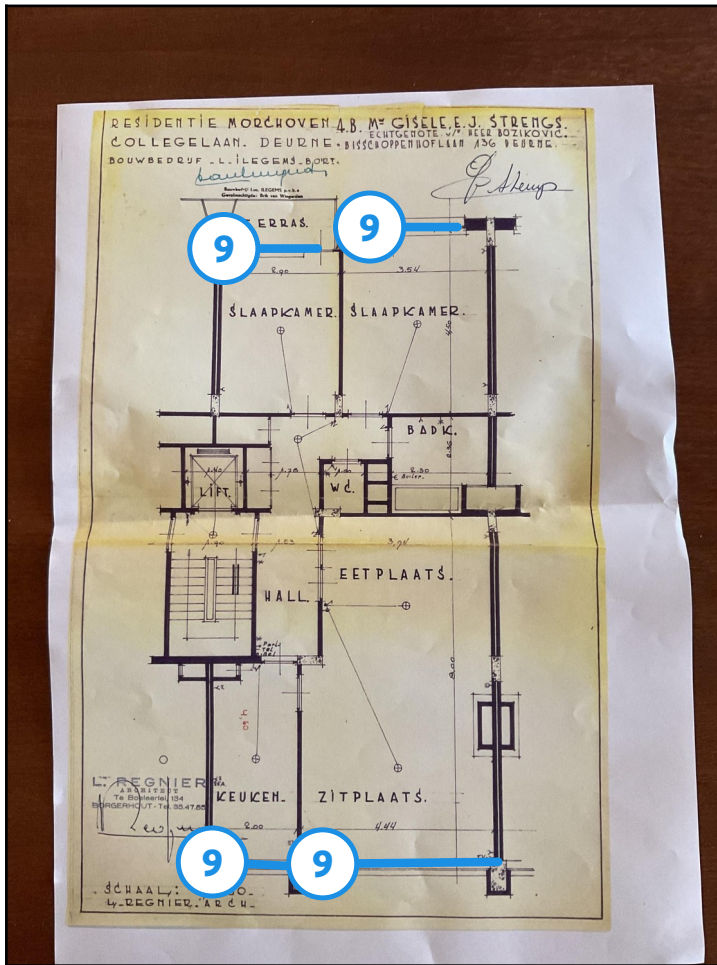
Plan 1.2: Grondplan

Alle muren zijn bepleisterd.

Alle plafonds zijn bepleisterd.

De vloer is niet verdacht

Beschrijving	Type	Actie
5. Gehele vloer	Advies	-
6. Pleisterwerk plafonds	Geen asbest	-
8. Pleisterwerk wanden	Geen asbest	-
9. Mastiek	Geen asbest	-

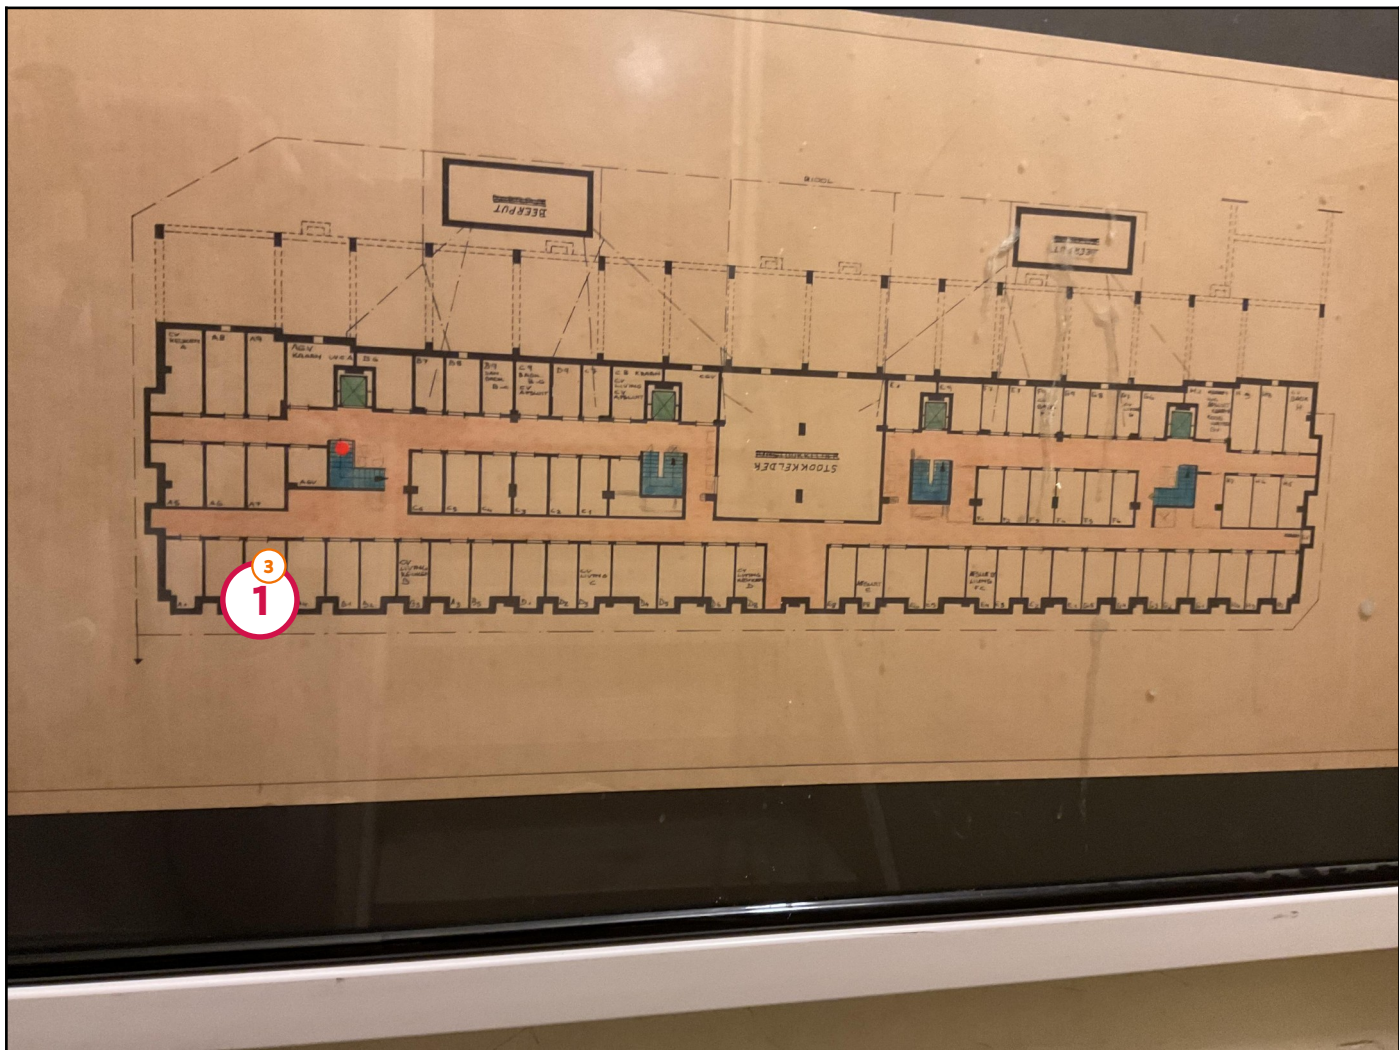
Plan 1.3: Kelderberging B4

Beschrijving	Type	Actie
1. Leidingisolatie (gips)	Asbestmateriaal	Dringend verwijderen
3. Bakeliet schakelaars/stopcontacten	Asbestmateriaal	Verwijderen

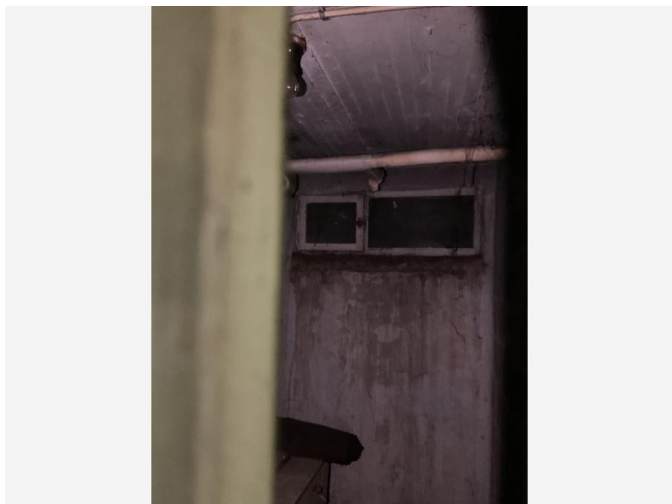
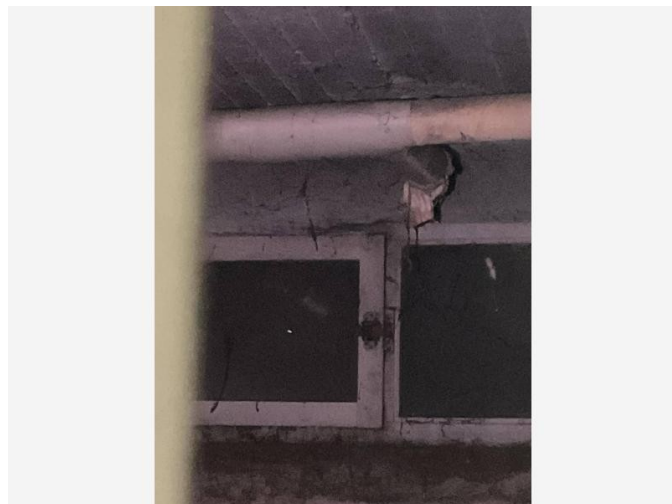
Eindbeoordeling materiaalrisico	Hoog materiaalrisico en/of hoge kans op vezelvrijgave
---------------------------------	---

Gebondenheid	Categorie 2: niet-hechtgebonden met matrix
Asbestsoort (vezeltype)	Amfibool aanwezig, uitgezonderd crocidoliet
Asbestconcentratie	Hoog ($\geq 50\%$)
Afschermingsgraad van het gehele materiaal	Geheel of deels vrij aan de binnenlucht, maar geen contact met binnenluchtstromen
Toestand van het materiaal	Matig beschadigd, matig verweerd

Beschrijving	Leidingisolatie (gips)
Omgeving	Binnen
Primaire drager	HVAC infrastructuur en uitrusting
Asbestmateriaal	In-situ afwerkingslagen - Thermische isolatie
Bindmiddel van asbestmateriaal	Gips - kalk
Gebondenheid op basis van bindmiddel	Niet-hechtgebonden
Hoeveelheid (lengte - omtrek - dikte - aantal)	<ul style="list-style-type: none">• 2,00 m - 30,00 cm - 1,00 cm - 1 stuk
Totaal volume	0,006 m ³
Eenvoudig bereikbaar	Ja
Bevestigingswijze	<ul style="list-style-type: none">• Verlijmd, ingegoten, versmeerd
Identificatiemethode	<p>De asbestdeskundige beoordeelt het materiaal als asbestverdacht en dus asbesthoudend, en dit zonder monsternamen.</p> <p>Motivatie: De materialen behoren niet toe aan de eigenaar voor wie de asbestdeskundige de asbestinventaris uitvoert.</p>
Destructieve handeling voor identificatie	Nee
Opmerking	De hoeveelheid is een zo nauwkeurig mogelijke opmeting. Hieraan kunnen evenwel geen rechten worden ontleend. Rechte stukken en bochten worden waar mogelijk apart bemonsterd.

Dringend verwijderen

- Zorg voor een veilig beheer. Vermijd het beschadigen van het asbestmateriaal. Controleer de toestand jaarlijks op wijzigingen.
- Voer bijkomende staalname(s) uit.

- Hermetische zone (erkend asbestverwijderaars)
Deze toepassing kan enkel door een erkende asbestverwijderaars via de methodiek van hermetische zone verwijderd worden omdat verwijdering via de methodiek van eenvoudige handelingen en/of couveusezakmethode niet mogelijk is; en er automatisch een verhoogd risico op vrijgave van asbestvezels (max. concentratie 0,01 vezels/cm - CODEX Art. VI.3-54) ontstaat. (Bron: CODEX - Art. VI.3-61.- par 1.)

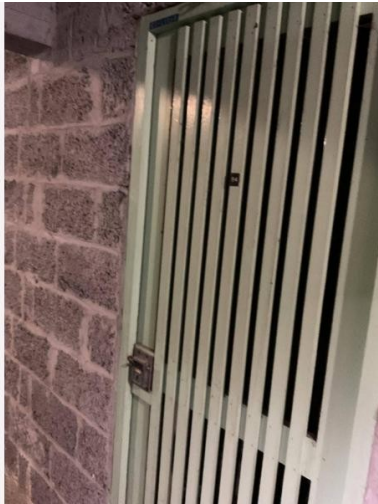
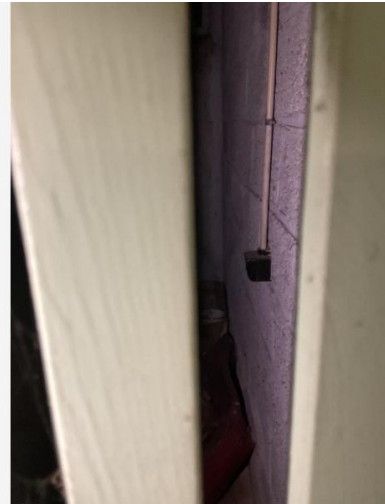
Eindbeoordeling materiaalrisico	Verhoogd materiaalrisico en/of verhoogde kans op vezelvrijgave
---------------------------------	--

Gebondenheid	Categorie 1: hechtgebonden in oorsprong
Asbestsoort (vezeltype)	Crocidoliet aanwezig
Asbestconcentratie	Laag (< 50%)
Afschermingsgraad van het gehele materiaal	Geheel of deels vrij aan de binnenlucht, maar geen contact met binnenluchtstromen
Toestand van het materiaal	Licht beschadigd, licht verweerd. Intacte calciumsilicaatplaat of materiaal met categorie 3-gebondenheid

Beschrijving	Bakeliet schakelaars/stopcontacten
Omgeving	Binnen
Primaire drager	Communicatie en elektrische infrastructuur en uitrusting
Asbestmateriaal	Plaat, paneel, tablet - Type Bakeliet
Bindmiddel van asbestmateriaal	Kunststof of -hars
Gebondenheid op basis van bindmiddel	Hecht
Hoeveelheid (oppervlakte - dikte - aantal)	<ul style="list-style-type: none"> • 0,10 m² - 1,00 cm - 1 stuk
Totaal volume	0,001 m ³
Eenvoudig bereikbaar	Ja
Bevestigingswijze	<ul style="list-style-type: none"> • Geschroefd
Identificatiemethode	<p>De asbestdeskundige beoordeelt het materiaal als asbestverdacht en dus asbesthoudend, en dit zonder monstername.</p> <p>Motivatie: De monstername brengt andere schade aan dan schade die inherent is aan de monstername.</p>
Destructieve handeling voor identificatie	Nee
Opmerking	De hoeveelheid is een zo nauwkeurig mogelijke opmeting. Hieraan kunnen evenwel geen rechten worden ontleend. Monstername niet uitgevoerd wegens risico op beschadiging van een elektrisch component en mogelijke blootstelling aan spanning of storingen in de elektrische installatie.

Verwijderen

- Zorg voor een veilig beheer. Vermijd het beschadigen van het asbestmateriaal. Controleer de toestand jaarlijks op wijzigingen.
- Voer bijkomende staalname(s) uit.

- Eenvoudige handelingen: mag via doe-het-zelf of door werknemer(s) met opleidingsattest eenvoudige handelingen
Deze toepassing kan door een aannemer die over een opleidingsattest eenvoudige handelingen beschikt of door een particulier (doe-het-zelf), verwijderd worden indien er geen verhoogd risico op vrijgave van asbestvezels (max. concentratie 0,01 vezels/cm³ - CODEX Art. VI.3-54) ontstaat en de toepassing voorafgaand wordt gefixeerd/bevochtigd; de individuele elementen zonder machinale werktuigen (boormachine, slijpschijf, hogedrukreiniger,...) en zonder breken of gooien een voor een losgemaakt worden; en ten slotte dubbel en luchtdicht verpakt weggevoerd worden naar een erkend afvalpunt (recyclagepark).

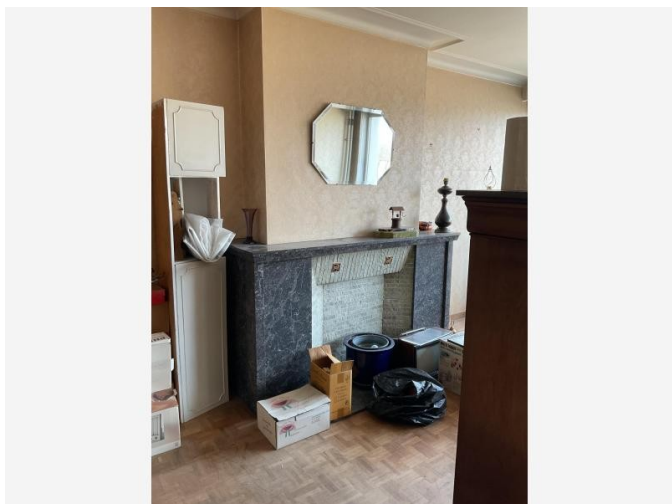
Tijdelijke beperking

Reden: Het te onderzoeken materiaal situeert zich hoger dan 3,50 m te rekenen vanaf een veilige ondergrond

Uitleg van de asbestdeskundige: De schouw bevat binnenin mogelijk een asbestcement rookgaskanaal. Laat dit onderzoeken bij eventuele werken.

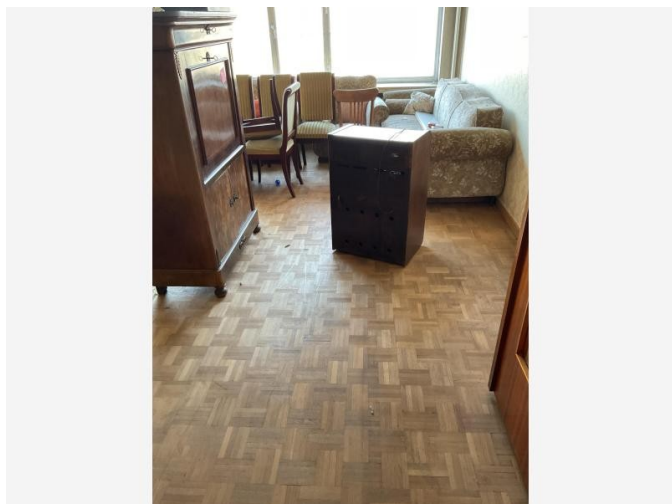
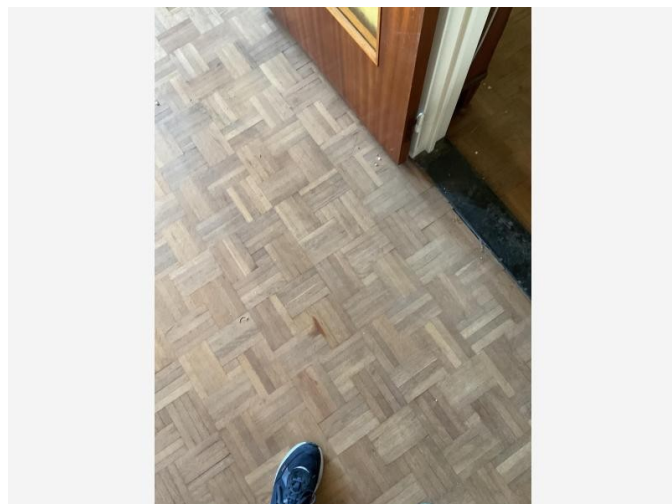
Informatie over een niet-asbestverdacht materiaal

Basis voor advies	De asbestdeskundige beoordeelt het materiaal als niet-asbestverdacht.
--------------------------	---

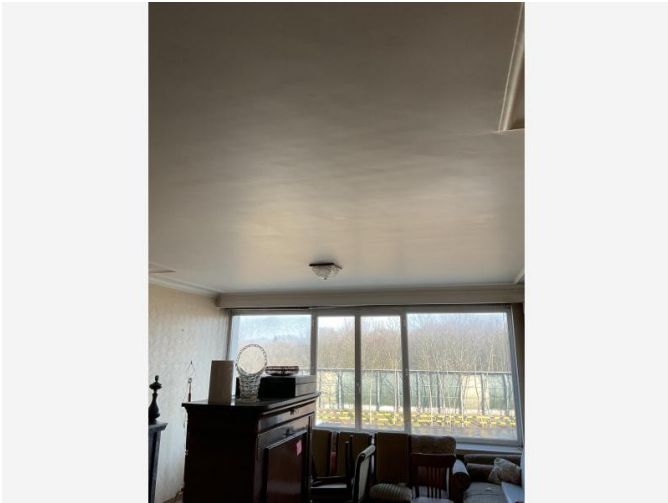
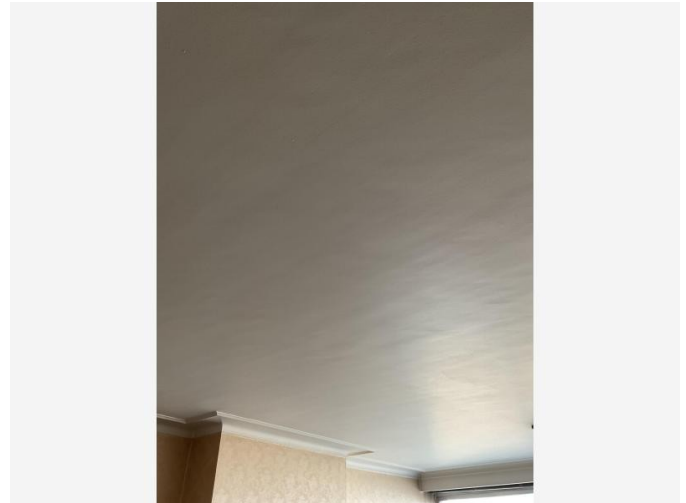
Fiche 6: Pleisterwerk plafonds

Geen asbest

Beschrijving	Pleisterwerk plafonds
Omgeving	Binnen
Primaire drager	Plafond
Bindmiddel van materiaal	Gips - kalk
Gebondenheid op basis van bindmiddel	Niet-hechtgebonden
Hoeveelheid (oppervlakte - dikte - aantal)	• 200,00 m ² - 1,00 cm - 1 stuk
Totaal volume	2,00 m ³
Identificatiemethode	De asbestdeskundige gebruikt een bestaande laboanalyse als bewijsdocument met bevestiging door vaststelling en expertise.
Destructieve handeling voor identificatie	Nee
Opmerking	De hoeveelheid is een zo nauwkeurig mogelijke opmeting. Hieraan kunnen evenwel geen rechten worden ontleend. Waar mogelijk, wordt staalname uitgevoerd conform het inspectieprotocol: in een droge ruimte zoals een slaapkamer, in een natte ruimte zoals een keuken of badkamer, in een traphal en in een stookruimte.

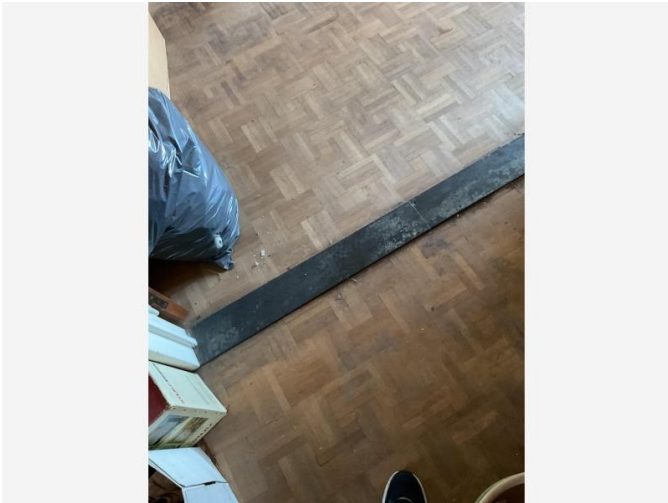
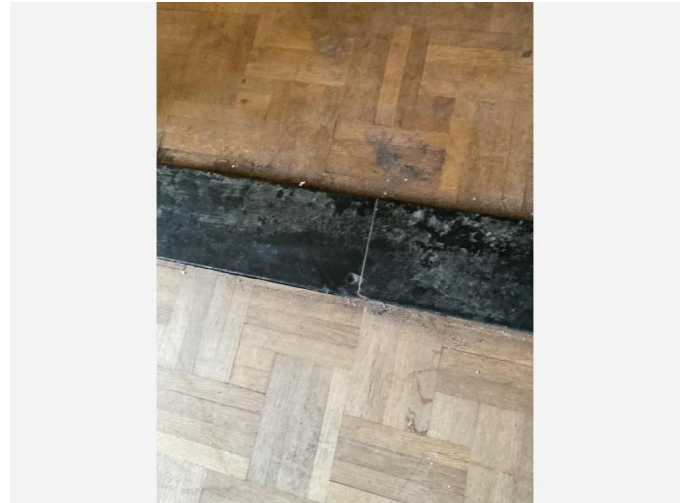
Fiche 7: Dorpels type massal

Geen asbest

Beschrijving	Dorpels type massal
Omgeving	Binnen
Primaire drager	Wandopening verticaal (raam, deur, ...)
Bindmiddel van materiaal	Cement
Gebondenheid op basis van bindmiddel	Hecht
Hoeveelheid (oppervlakte - dikte - aantal)	• 0,20 m ² - 2,00 cm - 1 stuk
Totaal volume	0,004 m ³
Identificatiemethode	De asbestdeskundige gebruikt een bestaande laboanalyse als bewijsdocument met bevestiging door vaststelling en expertise.
Destructieve handeling voor identificatie	Nee
Opmerking	De hoeveelheid is een zo nauwkeurig mogelijke opmeting. Hieraan kunnen evenwel geen rechten worden ontleend.

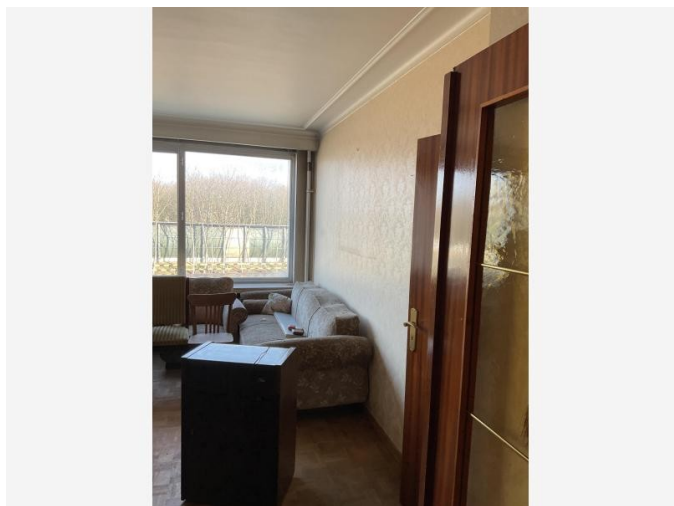
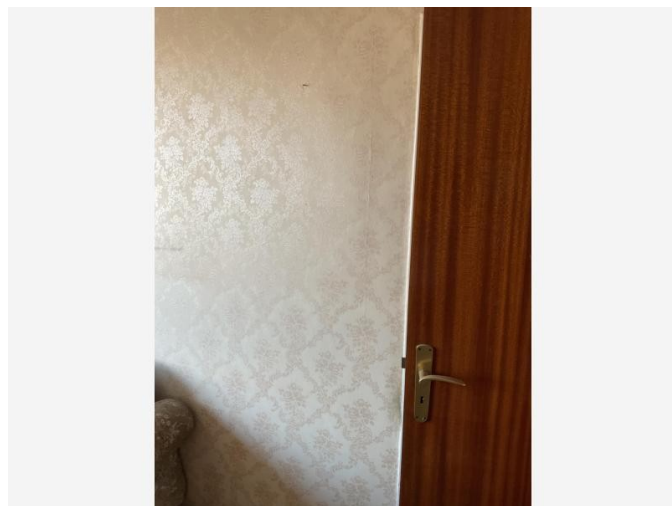
Fiche 8: Pleisterwerk wanden

Geen asbest

Beschrijving	Pleisterwerk wanden
Omgeving	Binnen
Primaire drager	Binnenwand
Bindmiddel van materiaal	Gips - kalk
Gebondenheid op basis van bindmiddel	Niet-hechtgebonden
Hoeveelheid (oppervlakte - dikte - aantal)	• 300,00 m ² - 1,00 cm - 1 stuk
Totaal volume	3,00 m ³
Identificatiemethode	De asbestdeskundige gebruikt een bestaande laboanalyse als bewijsdocument met bevestiging door vaststelling en expertise.
Destructieve handeling voor identificatie	Nee
Opmerking	De hoeveelheid is een zo nauwkeurig mogelijke opmeting. Hieraan kunnen evenwel geen rechten worden ontleend. Waar mogelijk, wordt staalname uitgevoerd conform het inspectieprotocol: in een droge ruimte zoals een slaapkamer, in een natte ruimte zoals een keuken of badkamer, in een traphal en in een stookruimte.

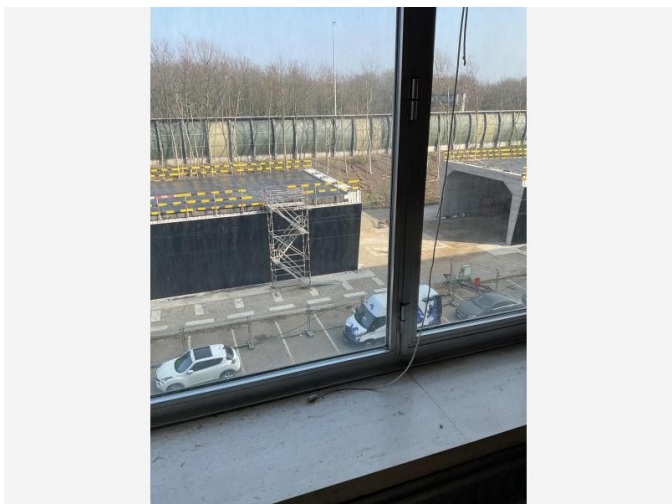
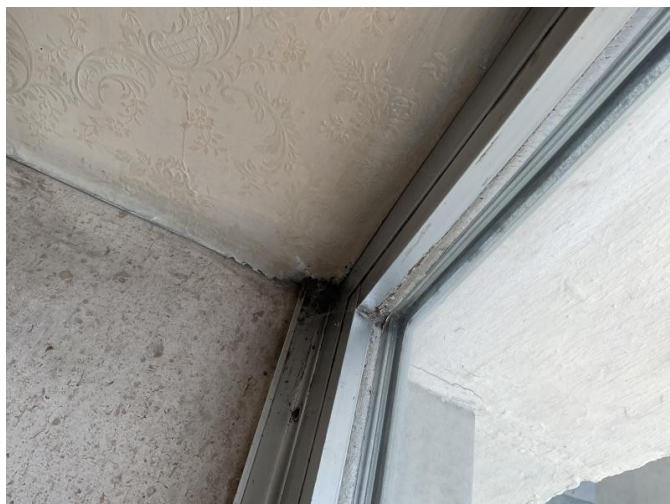
Fiche 9: Mastiek

Geen asbest

Beschrijving	Mastiek
Omgeving	Binnen
Primaire drager	Wandopening verticaal (raam, deur, ...)
Bindmiddel van materiaal	Kitten, mastiek, pasta
Gebondenheid op basis van bindmiddel	Hecht
Hoeveelheid (gewicht - aantal)	• 30,00 kg - 1 stuk
Totaal gewicht	30,00 kg
Identificatiemethode	De asbestdeskundige gebruikt een bestaande laboanalyse als bewijsdocument met bevestiging door vaststelling en expertise.
Destructieve handeling voor identificatie	Nee
Opmerking	De hoeveelheid is een zo nauwkeurig mogelijke opmeting. Hieraan kunnen evenwel geen rechten worden ontleend.
