Asbestinventarisatetest

Koninklijkelaan 31/202, 2600 Antwerpen

Attestnummer : 20260413-000434.001

Uitgegeven op : 22.04.2026

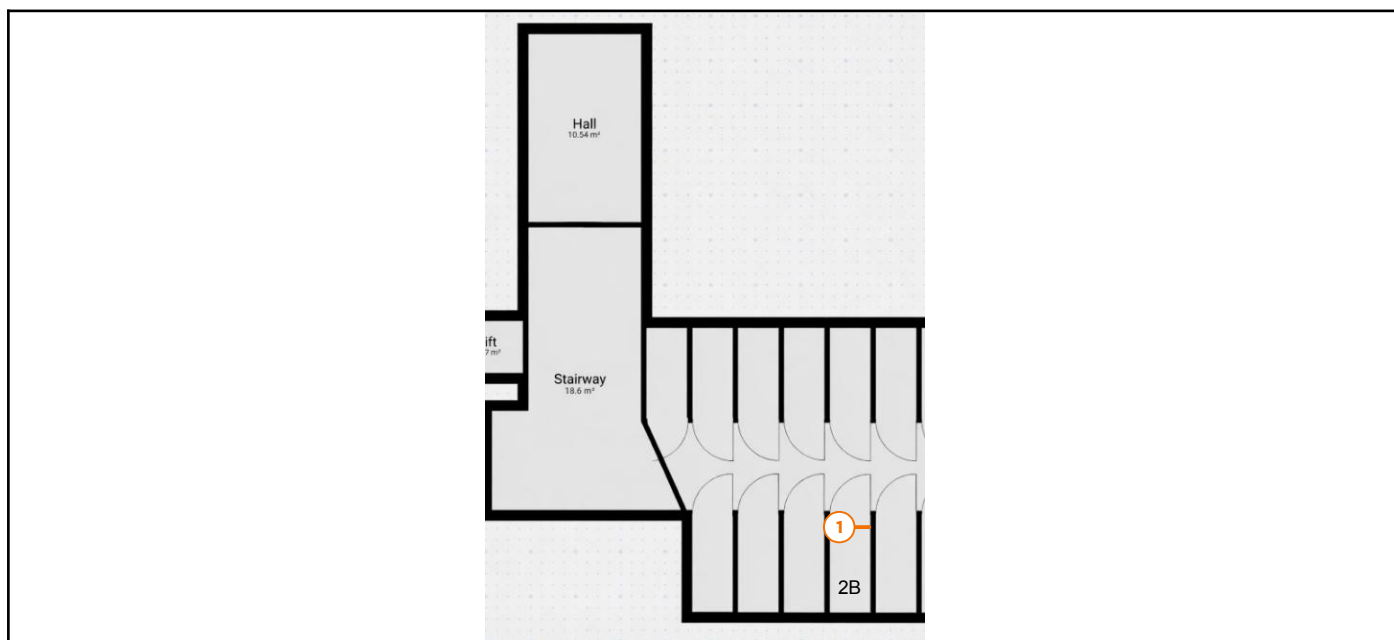
Plan 1.3: Plan berging

Beschrijving	Type	Actie
1. Leidingisolatie	Asbestmateriaal	Verwijderen

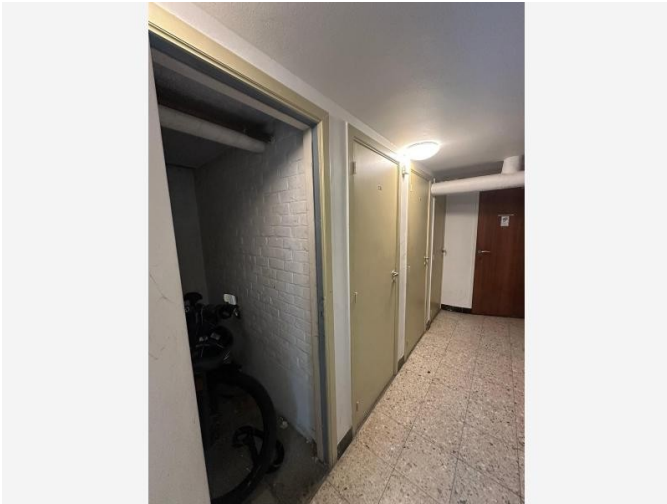
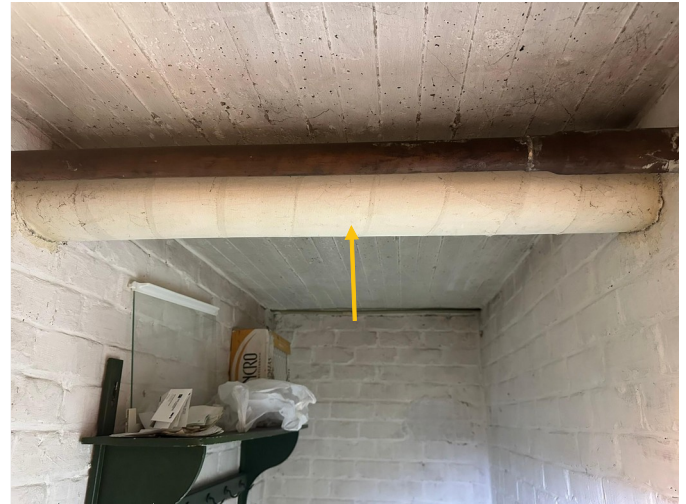
Eindbeoordeling materiaalrisico	Verhoogd materiaalrisico en/of verhoogde kans op vezelvrijgave
---------------------------------	--

Gebondenheid	Categorie 2: niet-hechtgebonden met matrix
Asbestsoort (vezeltype)	Amfibool aanwezig, uitgezonderd crocidoliet
Asbestconcentratie	Hoog ($\geq 50\%$)
Afschermingsgraad van het gehele materiaal	Geheel of deels vrij aan de binnenlucht, maar geen contact met binnenluchtstromen
Toestand van het materiaal	Licht beschadigd, licht verweerd. Intacte calciumsilicaatplaat of materiaal met categorie 3-gebondenheid

Beschrijving	Leidingisolatie
Omgeving	Binnen
Primaire drager	HVAC infrastructuur en uitrusting
Asbestmateriaal	In-situ afwerkingslagen - Thermische isolatie
Bindmiddel van asbestmateriaal	Gips - kalk
Gebondenheid op basis van bindmiddel	Niet-hechtgebonden
Hoeveelheid (lengte - omtrek - dikte - aantal)	<ul style="list-style-type: none">• 1,00 m - 45,00 cm - 1,00 cm - 1 stuk
Totaal volume	0,005 m ³
Eenvoudig bereikbaar	Ja
Bevestigingswijze	<ul style="list-style-type: none">• Verlijmd, ingegoten, versmeerd
Identificatiemethode	De asbestdeskundige gebruikt een bestaande laboanalyse als bewijsdocument met bevestiging door vaststelling en expertise.
Destructieve handeling voor identificatie	Nee
Opmerking	<p>Dwars doorheen de private kelderberging(en) loopt leidingisolatie die uit gips bestaat.</p> <p>De leidingisolatie behoort toe aan de VME en werd op gemeenschappelijke delen bemonsterd.</p> <p>Na analyse blijkt er amosiet (bruine asbestvezels) aanwezig te zijn. De laboresultaten worden digitaal bijgevoegd als bewijsdocument.</p> <p>Verwijdering zal steeds gebeuren in opdracht van de VME.</p>

Verwijderen

- Scherm in afwachting van verwijdering het asbestmateriaal af van luchtstromingen en verstoring: bijvoorbeeld door het te verpakken, te fixeren, af te dekken, signalisatie - afbakening aan te brengen, ...

- Hermetische zone (erkend asbestverwijderaars)
Toepassing kan enkel verwijderd worden in opdracht van de VME en zal gebeuren door een erkend asbestverwijderaars in hermetische zone, gelet vezelverspreiding bij manipulatie enorm is.

Een hermetische zone zorgt ervoor dat contaminatie tot een absoluut minimum wordt beperkt en er geen bijkomend gezondheidsgevaar gecreeerd wordt.

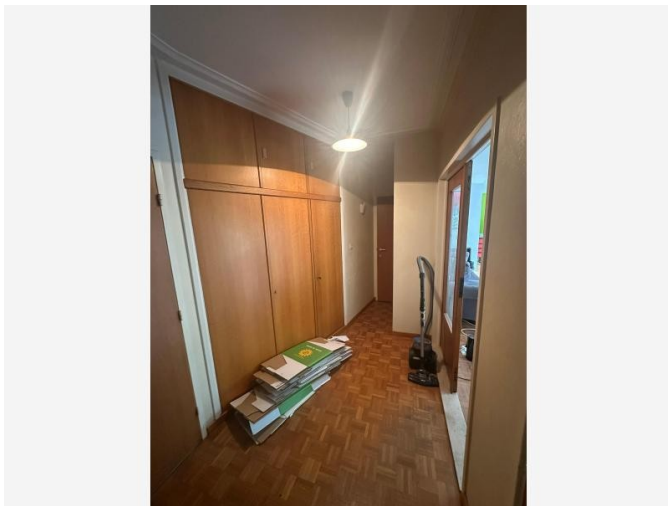
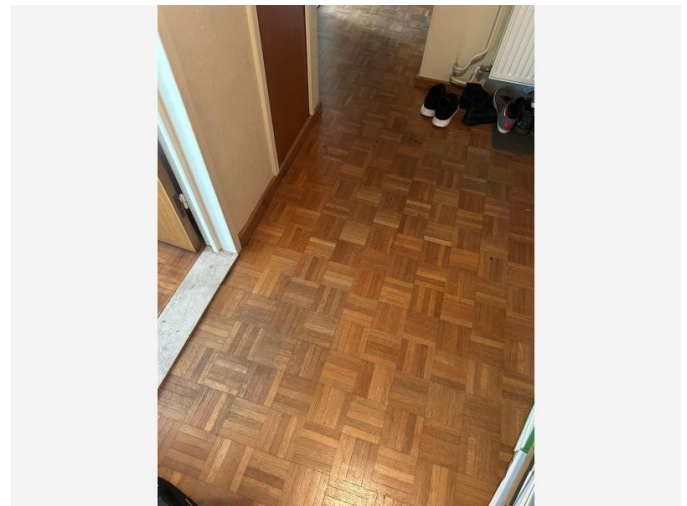
De vloeren bestaan uit parket of soepele vloerzeilen en zijn niet verdacht op asbest. Zwarte lijm van oudere parketvloeren (zoals deze vloer) is in tegendeel, wel verdacht op asbest. Gelet de vloer nergens beschadigd is, kan er geen uitspraak gedaan worden over welk type lijm er gebruikt werd en kan deze bijgevolg niet bemonsterd worden zonder destructieve handelingen te stellen.

Basis voor advies	De asbestdeskundige beoordeelt het materiaal als niet-asbestverdacht.
Primaire drager	Vloer

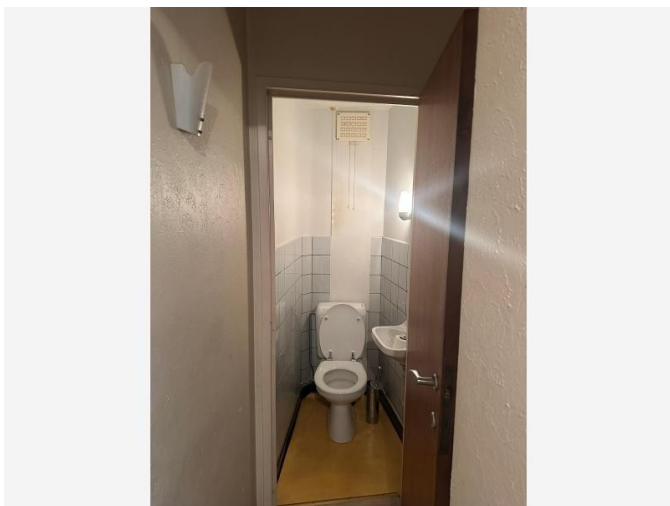
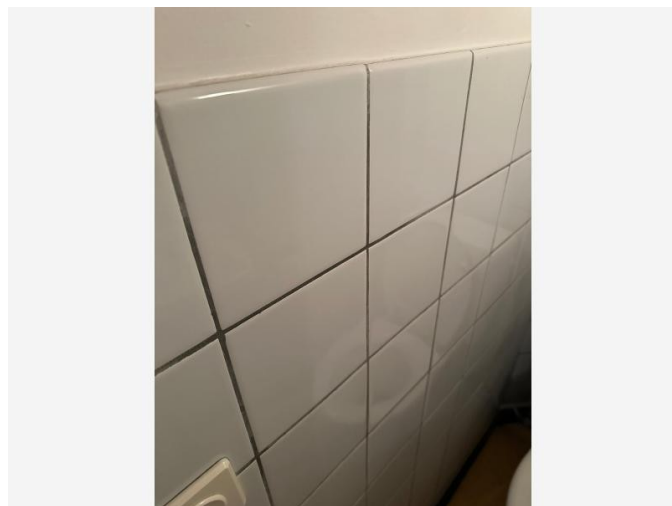
De lijm waarmee de oudere tegels in de badkamer en WC zijn vastgelijmd, kan asbest bevatten.

De lijm van faïencetegels brengt een groter risico op het bevatten van asbest met zich mee, maar alle soorten oudere tegellijmen zijn verdacht.

Basis voor advies	Beoordeling op basis van expertise met een vaststelling door de asbestdeskundige.
Primaire drager	Binnenwand
(Asbest)materiaal	In-situ afwerkingslagen - Lijm laag
Bindmiddel	Cement
Gebondenheid bindmiddel	Hecht

Wanneer er in de toekomst werken aan de tegels zouden gebeuren, is het aan te raden bijkomend onderzoek te laten uitvoeren.

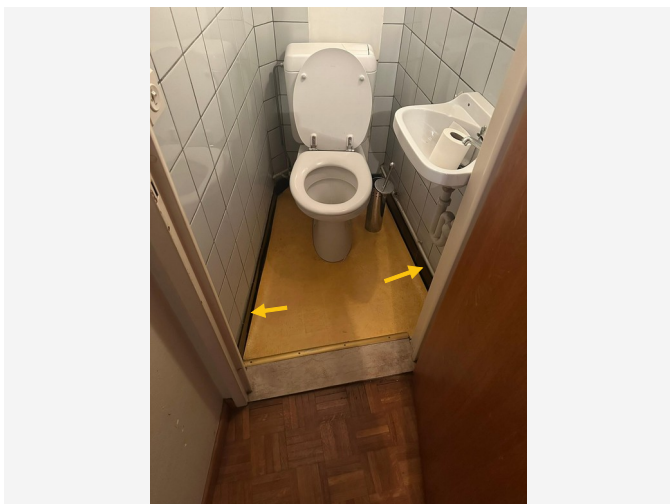
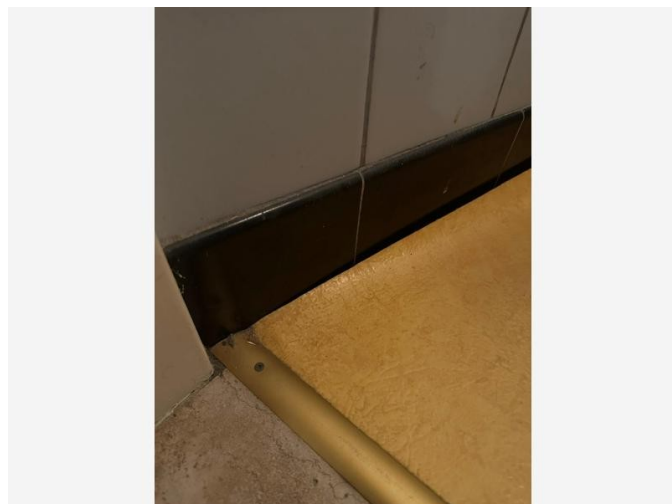
De lijm waarmee de oudere zwarte plinten in de WC zijn vastgelijmd, kan asbest bevatten.

De lijm van faïenceplinten brengt een groter risico op het bevatten van asbest met zich mee, maar alle soorten oudere tegellijmen zijn verdacht.

Basis voor advies	Beoordeling op basis van expertise met een vaststelling door de asbestdeskundige.
Primaire drager	Binnenwand
(Asbest)materiaal	In-situ afwerkingslagen - Lijm laag
Bindmiddel	Cement
Gebondenheid bindmiddel	Hecht

Wanneer er in de toekomst werken aan de plinten zouden gebeuren, is het aan te raden bijkomend onderzoek te laten uitvoeren.

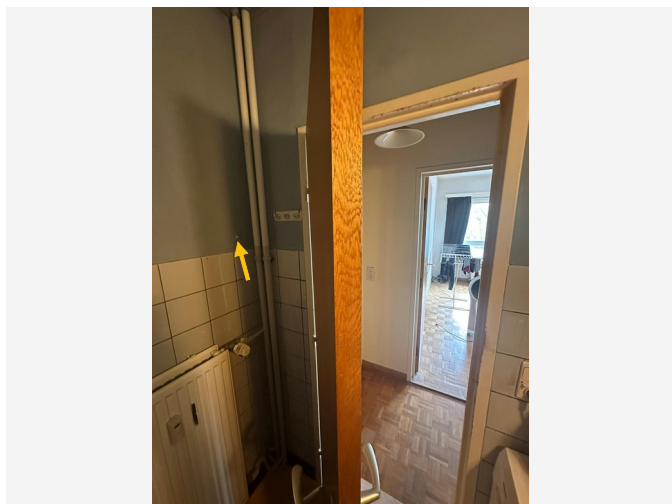
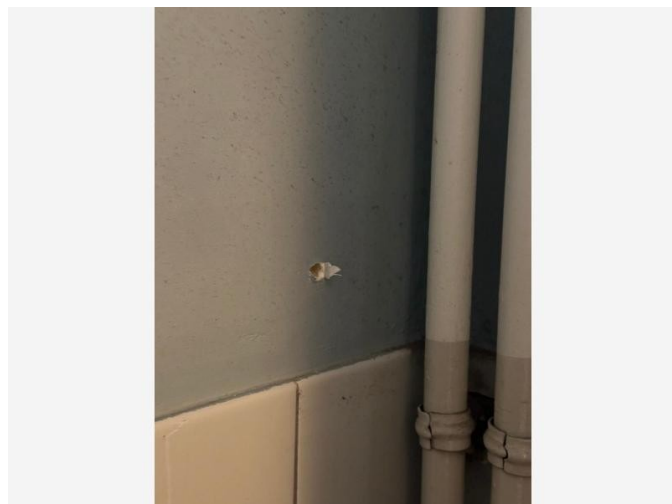
Geen asbest

#	Type	Referentie	Resultaat
5.1	Mengmonster	MM1	Geen asbest

Beschrijving	Pleisterwerk muren
Omgeving	Binnen
Primaire drager	Binnenwand
Bindmiddel van materiaal	Gips - kalk
Gebondenheid op basis van bindmiddel	Niet-hechtgebonden
Hoeveelheid (oppervlakte - dikte - aantal)	• 250,00 m ² - 1,00 cm - 1 stuk
Totaal volume	2,50 m ³
Identificatiemethode	Een monstername door de asbestdeskundige met laboanalyse door een asbestlabo.
Destructieve handeling voor identificatie	Nee
Opmerking	<p>Hoeveelheid betreft een schatting.</p> <p>De analyse is gedaan a.d.h.v. een steekproef zoals voorgeschreven in het inspectieprotocol. Pleister is een ter plaatse bereid heterogeen mengsel en kan verschillen in samenstelling. Deze analyse waarbij geen asbest gedetecteerd is, geeft een indicatie, maar sluit de aanwezigheid van asbest niet uit. Wanneer er grote werken gepland zijn in bepaalde ruimten waarbij pleisterwerken beschadigd of verwijderd zullen worden is het raadzaam om destructief onderzoek te doen om het risico verder in te perken.</p> <p>Staalname individuele ruimte: slaapkamer</p> <p>Staalname vochtige ruimte: badkamer</p> <p>Staalname trappenhal: nvt</p> <p>Staalname stookolieruimte: nvt</p>

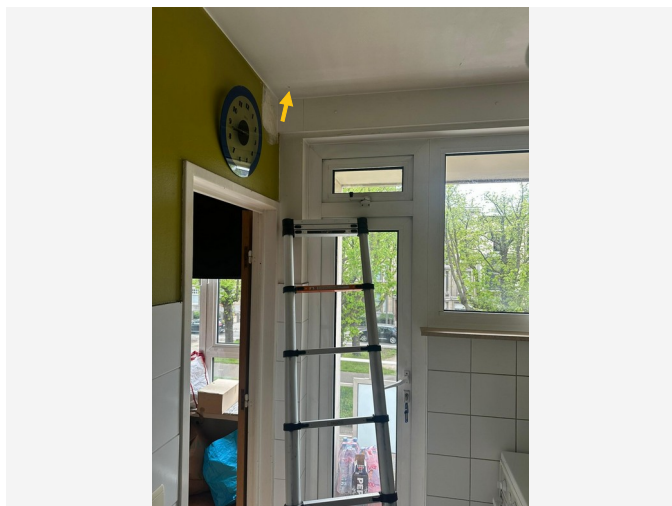
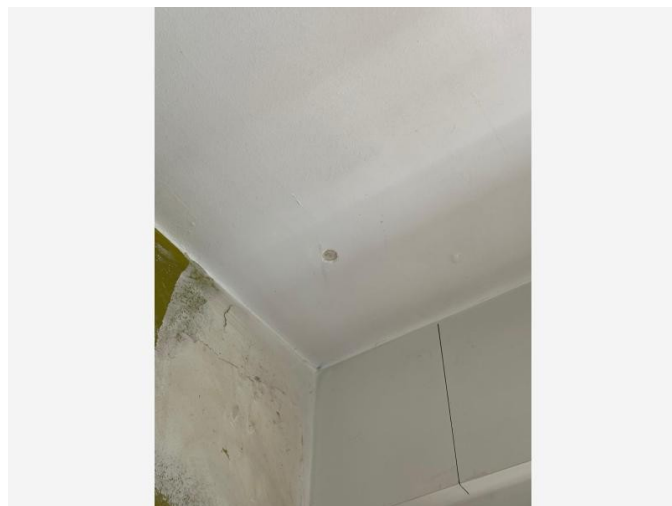
Fiche 6: Pleisterwerk plafonds

Geen asbest

#	Type	Referentie	Resultaat
6.1	Mengmonster	MM2	Geen asbest

Beschrijving	Pleisterwerk plafonds
Omgeving	Binnen
Primaire drager	Plafond
Bindmiddel van materiaal	Gips - kalk
Gebondenheid op basis van bindmiddel	Niet-hechtgebonden
Hoeveelheid (oppervlakte - dikte - aantal)	• 85,00 m ² - 1,00 cm - 1 stuk
Totaal volume	0,85 m ³
Identificatiemethode	Een monstername door de asbestdeskundige met laboanalyse door een asbestlabo.
Destructieve handeling voor identificatie	Nee
Opmerking	<p>Hoeveelheid betreft een schatting.</p> <p>De analyse is gedaan a.d.h.v. een steekproef zoals voorgeschreven in het inspectieprotocol. Pleister is een ter plaatse bereid heterogeen mengsel en kan verschillen in samenstelling. Deze analyse waarbij geen asbest gedetecteerd is, geeft een indicatie, maar sluit de aanwezigheid van asbest niet uit. Wanneer er grote werken gepland zijn in bepaalde ruimten waarbij pleisterwerken beschadigd of verwijderd zullen worden is het raadzaam om destructief onderzoek te doen om het risico verder in te perken.</p> <p>Staalname individuele ruimte: hal</p> <p>Staalname vochtige ruimte: keuken</p> <p>Staalname trappenhal: nvt</p> <p>Staalname stookolieruimte: nvt</p>

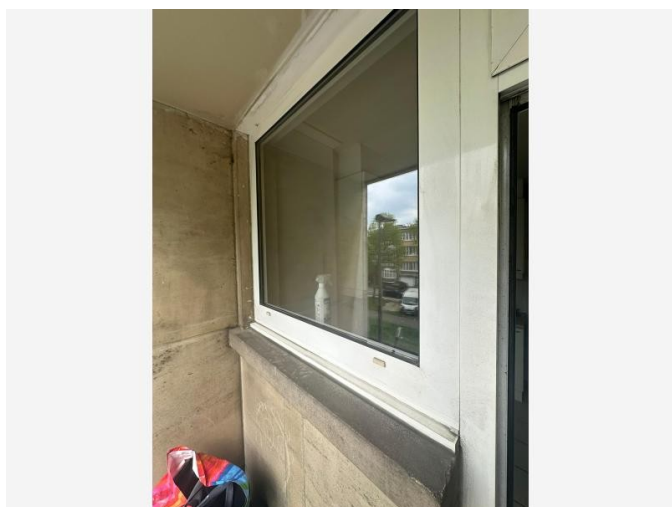
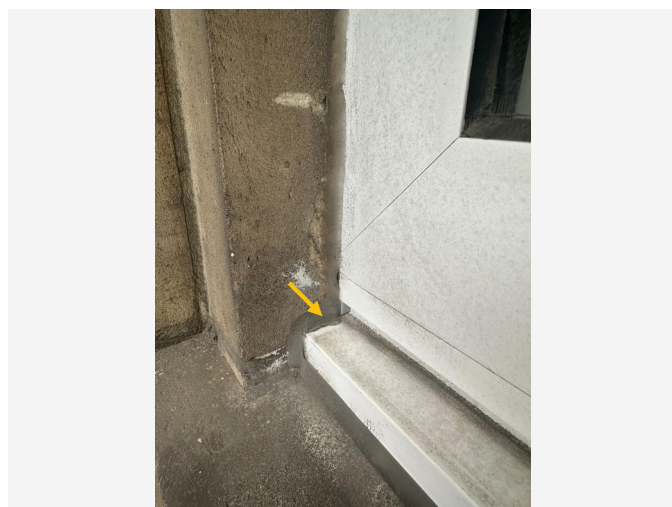
Beschrijving	Notitie	Terug te vinden op plannen
Fiche 7: Afdichting buitenschrijnwerk	Het buitenschrijnwerk is afdicht met soepele kit en niet verdacht op asbest.	Plan 1.2: Grondplan appartement
