Asbestinventarisatetest

Moeshofstraat 35, 2170 Antwerpen

Attestnummer : 20260613-000001.000

Uitgegeven op : 13.06.2026

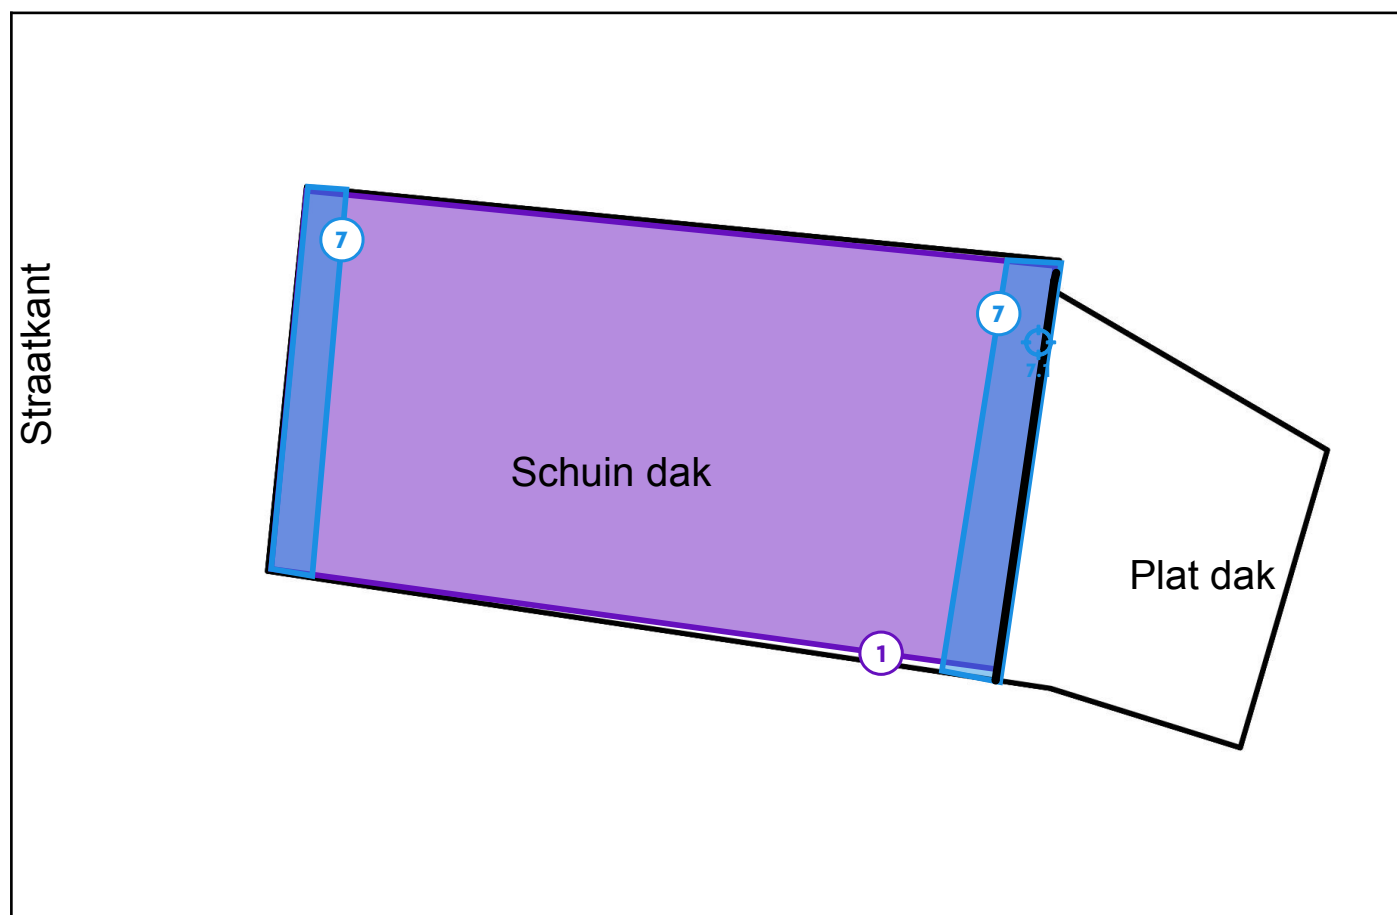
Plan 1.4: Dakenplan

Beschrijving	Type	Actie
1. Schuin dak (beperking)	Beperking	-
7. Roofing schuin dak	Geen asbest	-
7.1 Code: mm01	Puntmonster	-

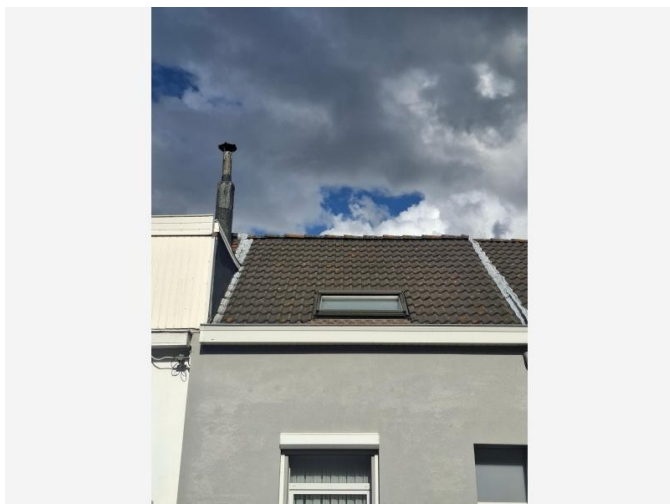
Situeringfoto

Tijdelijke beperking

Reden: Het te onderzoeken materiaal situeert zich hoger dan 3,50 m te rekenen vanaf een veilige ondergrond

Uitleg van de asbestdeskundige: In het kader van een asbestattest voor overdracht (verkoop, schenking), hoeven toepassingen die zich hoger dan 3,5m vanaf een veilige ondergrond situeren, niet onderzocht te worden.

(Asbest)materiaal	Dak- en gevelbekleding - Lei, shingle
Karakterisatie	Asbest (verdacht)
Primaire drager	Schuin dak

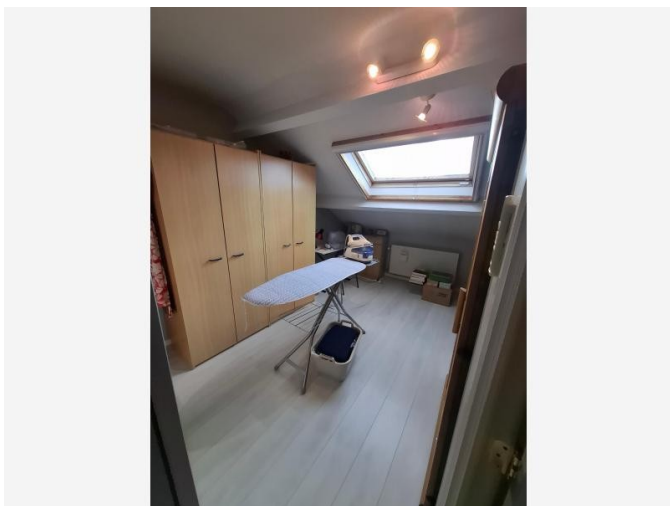
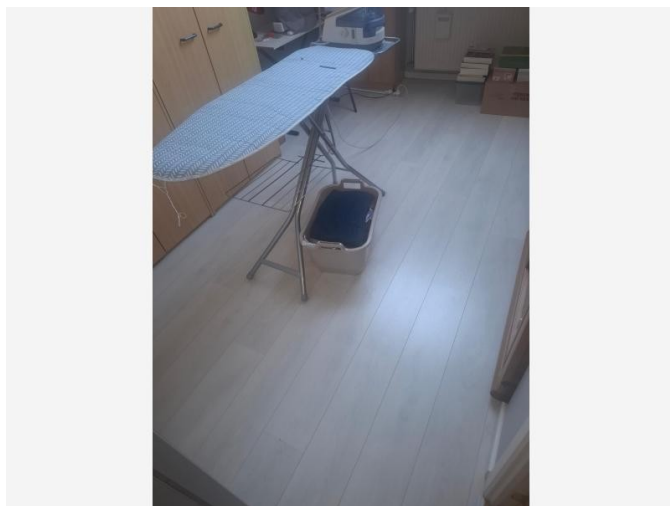
Niet-asbesverdachte lijm (geen zwarte lijm) onder tapijtlaag.

Basis voor advies	De asbestdeskundige beoordeelt het materiaal als niet-asbestverdacht.
Primaire drager	Vloer
Bindmiddel	Karton - papier - viltachtig
Gebondenheid bindmiddel	Niet-hechtgebonden

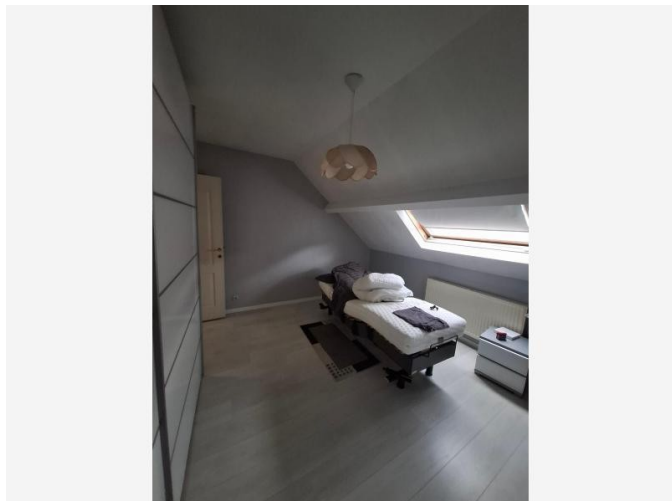
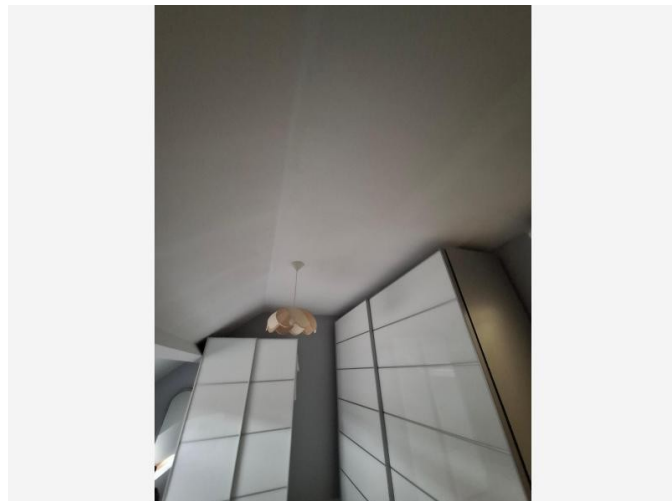
Fiche 3: Plafonds en muren bestaande uit voorzetpanelen

Informatie over een niet-asbestverdacht materiaal

Basis voor advies	De asbestdeskundige beoordeelt het materiaal als niet-asbestverdacht.
--------------------------	---

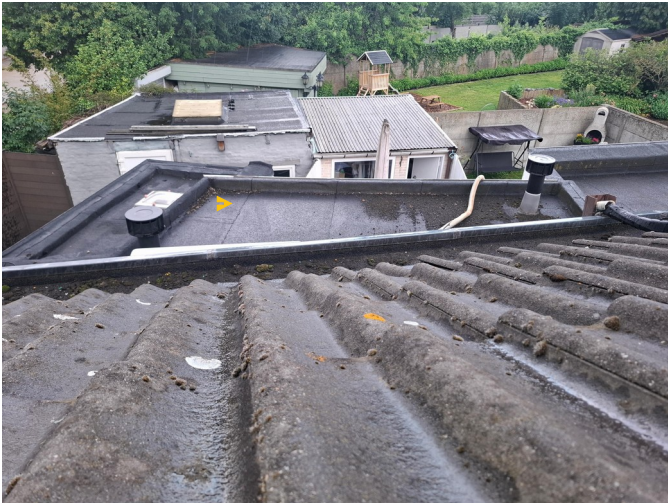
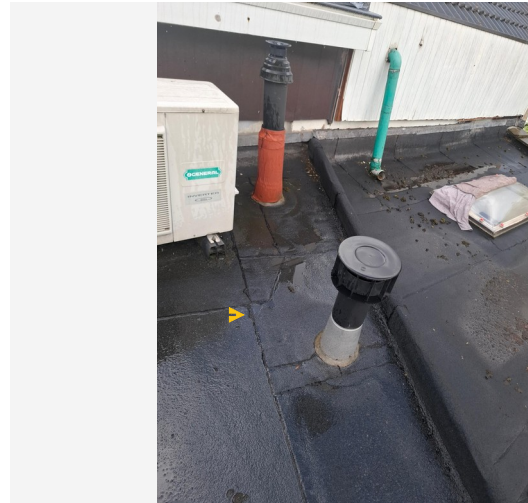
Fiche 4: Roofing plat dak

Geen asbest

Beschrijving	Roofing plat dak
Omgeving	Buiten
Primaire drager	Plat dak
Bindmiddel van materiaal	Bitumen (roofing, teer, asfalt)
Gebondenheid op basis van bindmiddel	Hecht
Hoeveelheid (oppervlakte - aantal)	• 20,00 m ² - 1 stuk
Totale oppervlakte	20,00 m ²
Identificatiemethode	De asbestdeskundige gebruikt een bewijsdocument andere dan een bestaande laboanalyse, met bevestiging door vaststelling en expertise en dit zonder monstername.
Destructieve handeling voor identificatie	Nee
Opmerking	Staalname tot op de eventuele onderliggende lagen is niet mogelijk zonder uitbreiding naar een destructief onderzoek.

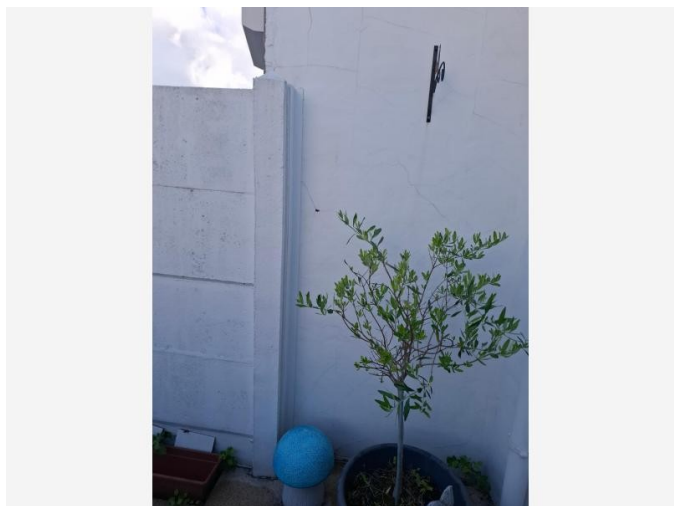
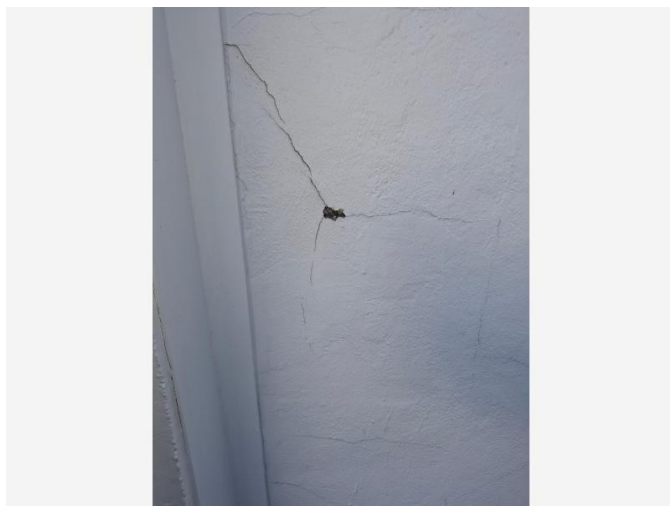
Geen asbest

#	Type	Referentie	Resultaat
5.1	Puntmonster	mm02	Geen asbest

Beschrijving	Cement tuinmuur
Omgeving	Binnen
Primaire drager	Binnenwand
Bindmiddel van materiaal	Cement
Gebondenheid op basis van bindmiddel	Hecht
Hoeveelheid (gewicht - aantal)	• 5,00 kg - 1 stuk
Totaal gewicht	5,00 kg
Identificatiemethode	Een monstername door de asbestdeskundige met laboanalyse door een asbestlabo.
Destructieve handeling voor identificatie	Nee
Opmerking	De hoeveelheid is een zo nauwkeurig mogelijke opmeting. Hieraan kunnen evenwel geen rechten worden ontleend. Waar mogelijk, wordt staalname uitgevoerd conform het inspectieprotocol: in een droge ruimte zoals een slaapkamer, in een natte ruimte zoals een keuken of badkamer, in een traphal en in een stookruimte.

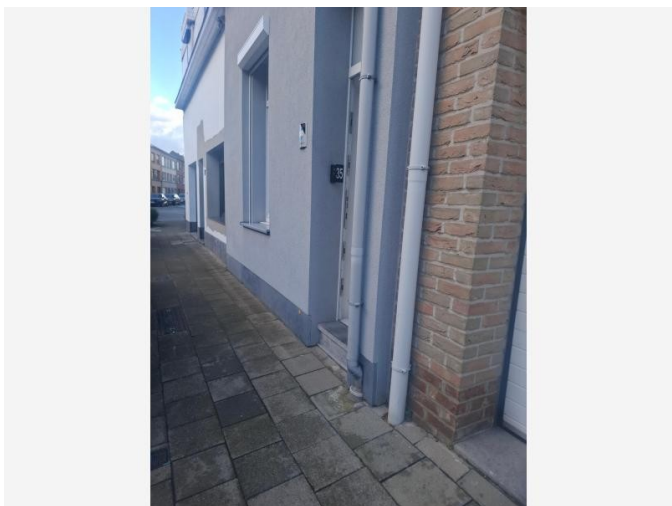
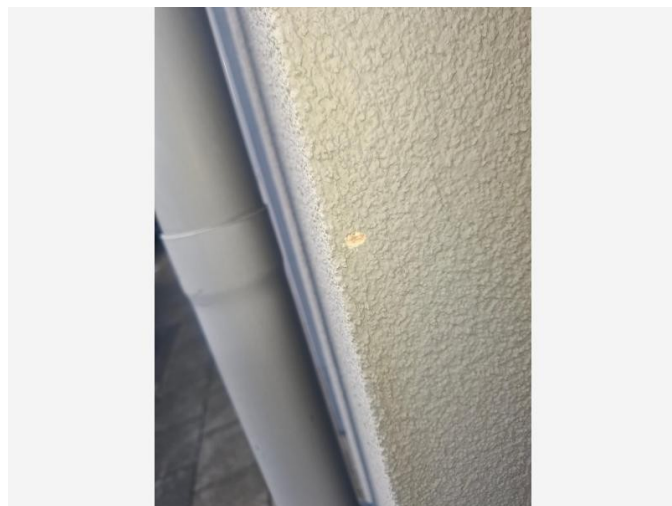
Geen asbest

#	Type	Referentie	Resultaat
6.1	Puntmonster	mm03	Geen asbest

Beschrijving	Crepi gevels
Omgeving	Buiten
Primaire drager	Wand buitenschil
Bindmiddel van materiaal	Cement
Gebondenheid op basis van bindmiddel	Hecht
Hoeveelheid (oppervlakte - aantal)	• 19,97 m ² - 1 stuk
Totale oppervlakte	19,97 m ²
Identificatiemethode	Een monstername door de asbestdeskundige met laboanalyse door een asbestlabo.
Destructieve handeling voor identificatie	Nee
Opmerking	De hoeveelheid is een zo nauwkeurig mogelijke opmeting. Hieraan kunnen evenwel geen rechten worden ontleend.

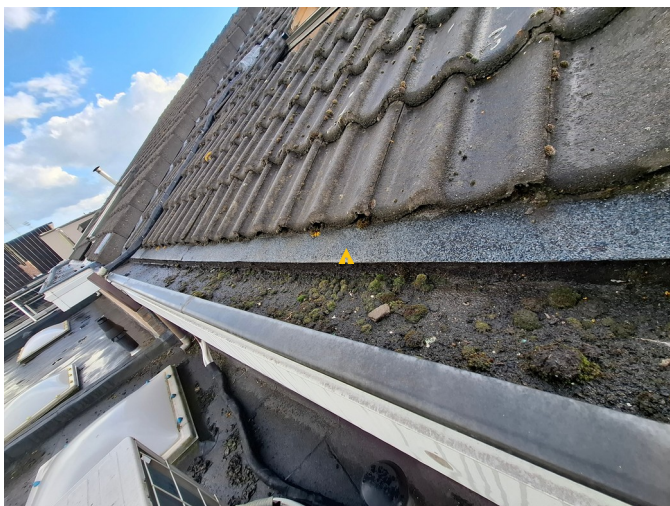
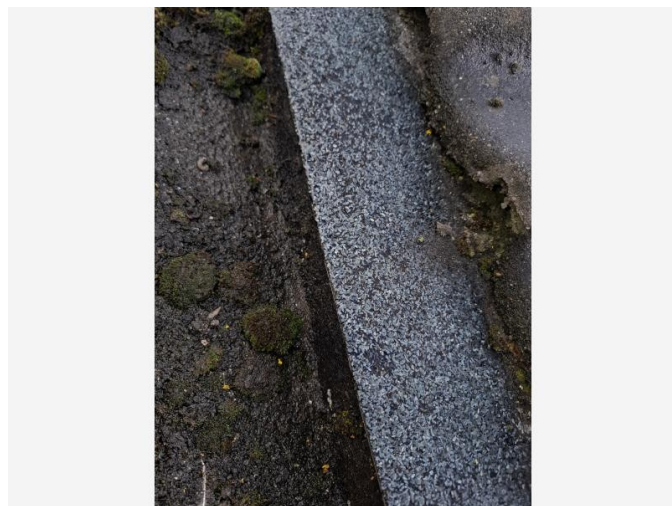
Fiche 7: Roofing schuin dak

Geen asbest

#	Type	Referentie	Resultaat
7.1	Puntmonster	mm01	Geen asbest

Beschrijving	Roofing schuin dak
Omgeving	Buiten
Primaire drager	Plat dak
Bindmiddel van materiaal	Bitumen (roofing, teer, asfalt)
Gebondenheid op basis van bindmiddel	Hecht
Hoeveelheid (oppervlakte - aantal)	<ul style="list-style-type: none">• 20,00 m² - 2 stuks
Totale oppervlakte	40,00 m ²
Identificatiemethode	Een monstername door de asbestdeskundige met laboanalyse door een asbestlabo.
Destructieve handeling voor identificatie	Nee
Opmerking	Staalname tot op de eventuele onderliggende lagen is niet mogelijk zonder uitbreiding naar een destructief onderzoek.
