Asbestinventarisatetest

Lange Van Bloerstraat 131/001, 2060 Antwerpen

Attestnummer : 20260109-000295.000

Uitgegeven op : 09.01.2026

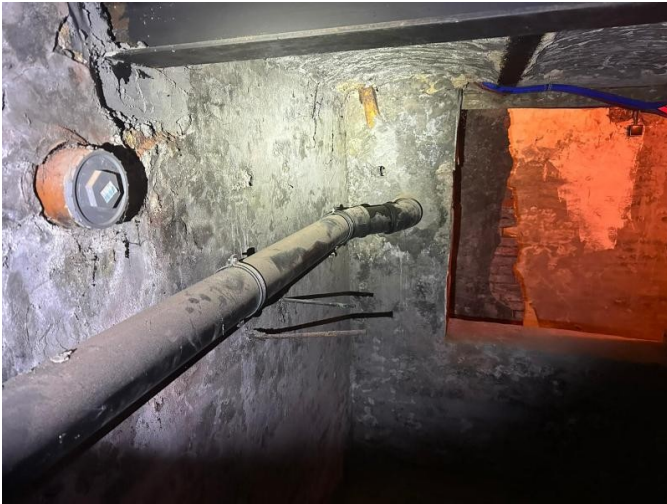
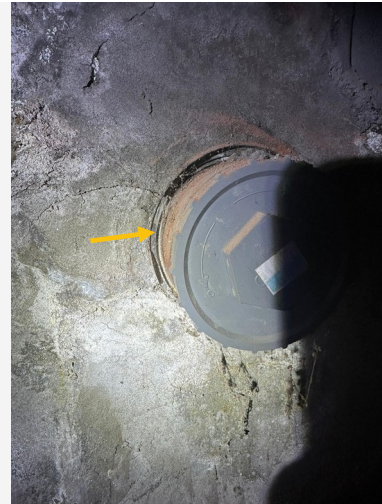
Het asbestmateriaal valt onder de mijlpaal van 2040.

Risicobeoordeling

Eindbeoordeling materiaalrisico	Laag materiaalrisico en/of verlaagde kans op vezelvrijgave
---------------------------------	--

Gebondenheid	Categorie 1: hechtgebonden in oorsprong
Asbestsoort (vezeltype)	Crocidoliet aanwezig
Asbestconcentratie	Laag (< 50%)
Afschermingsgraad van het gehele materiaal	Enkel randen niet afgeschermd maar geen contact met binnenluchtstromen
Toestand van het materiaal	Matig beschadigd, matig verweerd

Beschrijving	Doorvoer AC
Omgeving	Binnen
Primaire drager	Sanitaire infrastructuur en uitrusting (toe- en afvoer)
Asbestmateriaal	Buis, koker, leiding, pijp, doorvoer
Bindmiddel van asbestmateriaal	Cement
Gebondenheid op basis van bindmiddel	Hecht
Hoeveelheid (lengte - omtrek - dikte - aantal)	<ul style="list-style-type: none"> • 1,00 m - 30,00 cm - 1,00 cm - 1 stuk • 1,00 m - 40,00 cm - 1,00 cm - 1 stuk
Totaal volume	0,007 m ³
Eenvoudig bereikbaar	Ja
Bevestigingswijze	<ul style="list-style-type: none"> • Verlijmd, ingegoten, versmeerd
Identificatiemethode	<p>De asbestdeskundige beoordeelt het materiaal als asbestverdacht en dus asbesthoudend, en dit zonder monstername.</p> <p>Motivatie: De monstername brengt andere schade aan dan schade die inherent is aan de monstername.</p>
Destructieve handeling voor identificatie	Nee
Opmerking	<p>Hoeveelheid betreft een schatting, gelet enkel de randen waarneembaar zijn en de buizen zijn opgevuld met nieuwere buizen (die niet asbestverdacht zijn).</p> <p>Om deze reden is het niet mogelijk een staalname uit te voeren.</p>

- Zorg voor een veilig beheer. Vermijd het beschadigen van het asbestmateriaal. Controleer de toestand jaarlijks op wijzigingen.
- Voer bijkomende staalname(s) uit.

- Eenvoudige handelingen: mag via doe-het-zelf of door werknemer(s) met opleidingsattest eenvoudige handelingen
Laat de toepassingen, wanneer deze ooit bereikbaar worden, verwijderen door een aannemer met een opleidingsattest eenvoudige handelingen.
Gebruik voor de verwijdering voldoende persoonlijke beschermingsmiddelen (PBM's) zoals minstens een FFP3 mondkap, een stofdichte en waterbestendige wegwerperoverall (type 5 met kap) en wegwerphandschoenen.
Verwijder de toepassing zo intact mogelijk en vermijd op elk moment stofvorming tijdens de werken. Doe dit door regelmatig het asbestmateriaal te bevochtigen of te fixeren (met water of aangepast fixeermiddel).
Verpak het asbestmateriaal dubbel door middel van een plastic folie (minimaal 0,1 mm dik) en voer het op

een veilige wijze af.

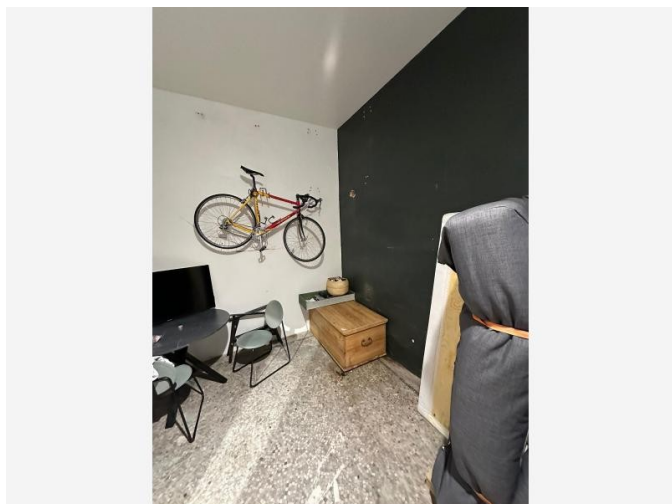
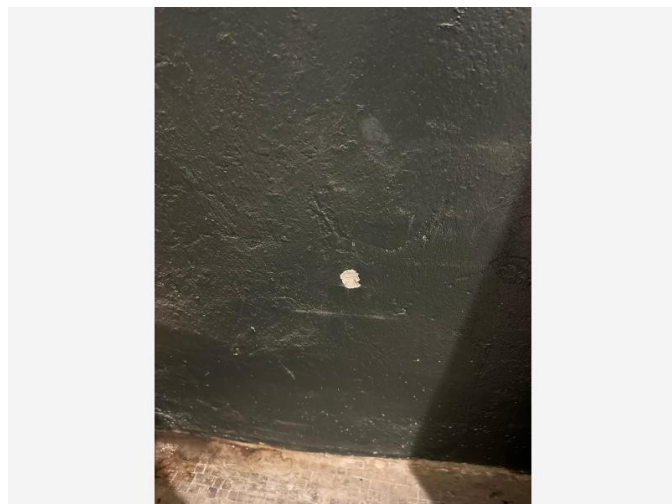
Fiche 2: Pleisterwerk muren cement

Geen asbest

#	Type	Referentie	Resultaat
2.1	Mengmonster	MM3	Geen asbest

Beschrijving	Pleisterwerk muren cement
Omgeving	Binnen
Primaire drager	Binnenwand
Bindmiddel van materiaal	Cement
Gebondenheid op basis van bindmiddel	Hecht
Hoeveelheid (gewicht - aantal)	<ul style="list-style-type: none">• 1.000,00 kg - 1 stuk
Totaal gewicht	1.000,00 kg
Identificatiemethode	Een monstername door de asbestdeskundige met laboanalyse door een asbestlabo.
Destructieve handeling voor identificatie	Nee
Opmerking	<p>Hoeveelheid betreft een schatting.</p> <p>De analyse is gedaan a.d.h.v. een steekproef zoals voorgeschreven in het inspectieprotocol. Pleister is een ter plaatse bereid heterogeen mengsel en kan verschillen in samenstelling. Deze analyse waarbij geen asbest gedetecteerd is, geeft een indicatie, maar sluit de aanwezigheid van asbest niet uit. Wanneer er grote werken gepland zijn in bepaalde ruimten waarbij pleisterwerken beschadigd of verwijderd zullen worden is het raadzaam om destructief onderzoek te doen om het risico verder in te perken.</p> <p>Enkel de muren van de garage/ leefruimte en de kelder zijn voorzien van cementering.</p>

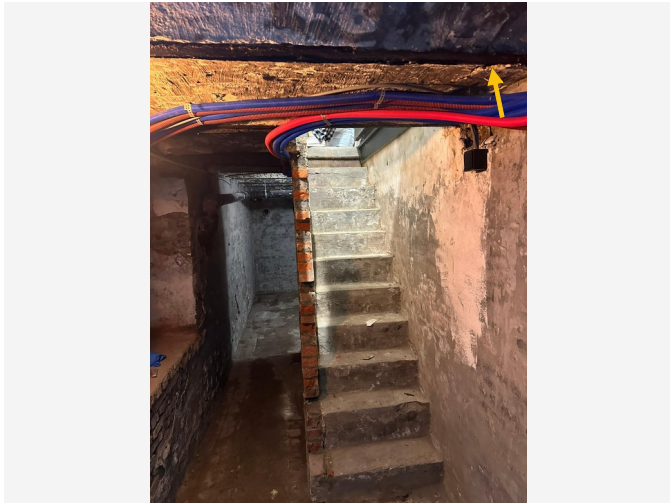
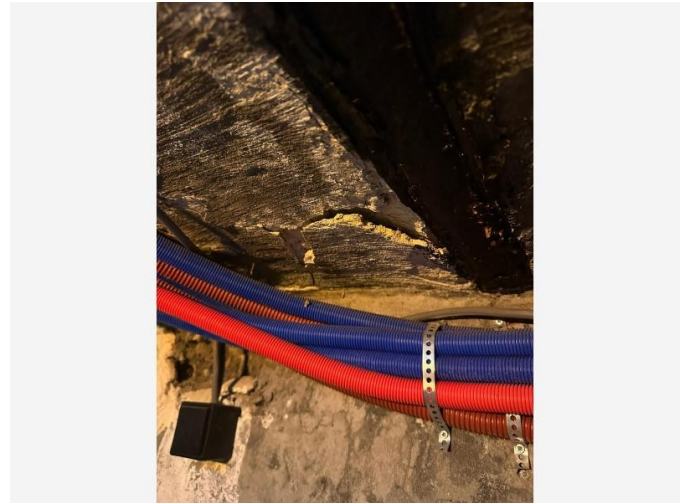
Fiche 3: Pleisterwerk plafonds

Geen asbest

#	Type	Referentie	Resultaat
3.1	Mengmonster	MM2	Geen asbest

Beschrijving	Pleisterwerk plafonds
Omgeving	Binnen
Primaire drager	Plafond
Bindmiddel van materiaal	Gips - kalk
Gebondenheid op basis van bindmiddel	Niet-hechtgebonden
Hoeveelheid (oppervlakte - dikte - aantal)	• 30,00 m ² - 1,00 cm - 1 stuk
Totaal volume	0,30 m ³
Identificatiemethode	Een monstername door de asbestdeskundige met laboanalyse door een asbestlabo.
Destructieve handeling voor identificatie	Nee
Opmerking	<p>Hoeveelheid betreft een schatting.</p> <p>De analyse is gedaan a.d.h.v. een steekproef zoals voorgeschreven in het inspectieprotocol. Pleister is een ter plaatse bereid heterogeen mengsel en kan verschillen in samenstelling. Deze analyse waarbij geen asbest gedetecteerd is, geeft een indicatie, maar sluit de aanwezigheid van asbest niet uit. Wanneer er grote werken gepland zijn in bepaalde ruimten waarbij pleisterwerken beschadigd of verwijderd zullen worden is het raadzaam om destructief onderzoek te doen om het risico verder in te perken.</p> <p>Enkel de kelder heeft een plafond dat afgewerkt is met pleisterwerk. De overige plafonds zijn afgewerkt met beplating die niet verdacht is op asbest.</p>

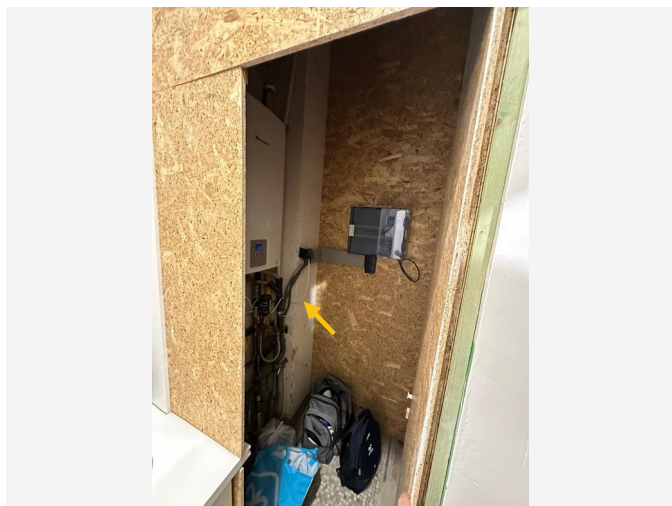
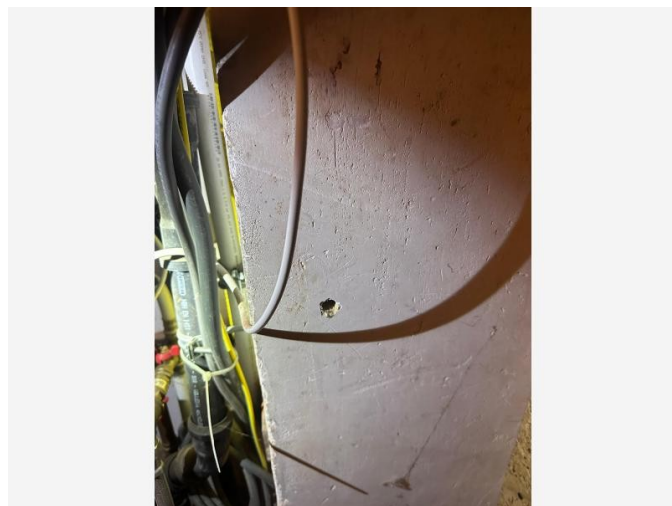
Fiche 4: Pleisterwerk muren gips

Geen asbest

#	Type	Referentie	Resultaat
4.1	Mengmonster	MM1	Geen asbest

Beschrijving	Pleisterwerk muren gips
Omgeving	Binnen
Primaire drager	Binnenwand
Bindmiddel van materiaal	Gips - kalk
Gebondenheid op basis van bindmiddel	Niet-hechtgebonden
Hoeveelheid (oppervlakte - dikte - aantal)	• 50,00 m ² - 1,00 cm - 1 stuk
Totaal volume	0,50 m ³
Identificatiemethode	Een monstername door de asbestdeskundige met laboanalyse door een asbestlabo.
Destructieve handeling voor identificatie	Nee
Opmerking	<p>Hoeveelheid betreft een schatting.</p> <p>De analyse is gedaan a.d.h.v. een steekproef zoals voorgeschreven in het inspectieprotocol. Pleister is een ter plaatse bereid heterogeen mengsel en kan verschillen in samenstelling. Deze analyse waarbij geen asbest gedetecteerd is, geeft een indicatie, maar sluit de aanwezigheid van asbest niet uit. Wanneer er grote werken gepland zijn in bepaalde ruimten waarbij pleisterwerken beschadigd of verwijderd zullen worden is het raadzaam om destructief onderzoek te doen om het risico verder in te perken.</p> <p>Enkel de ruimte waar de keuken, badkamer en technische ruimte geplaatst zijn, is voorzien van pleisterwerk met gips.</p>

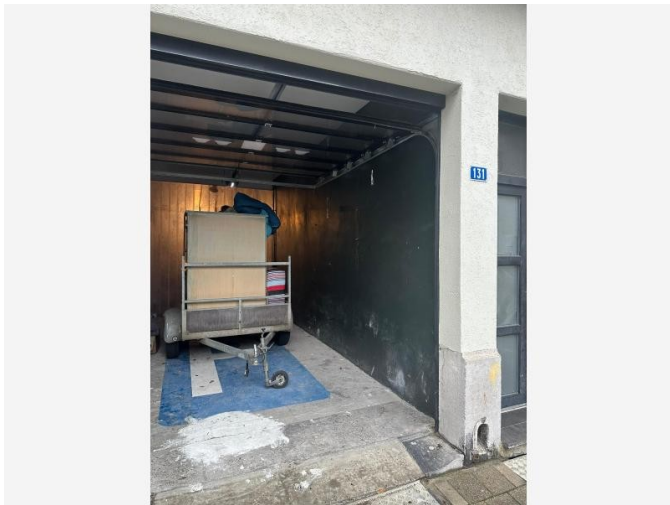
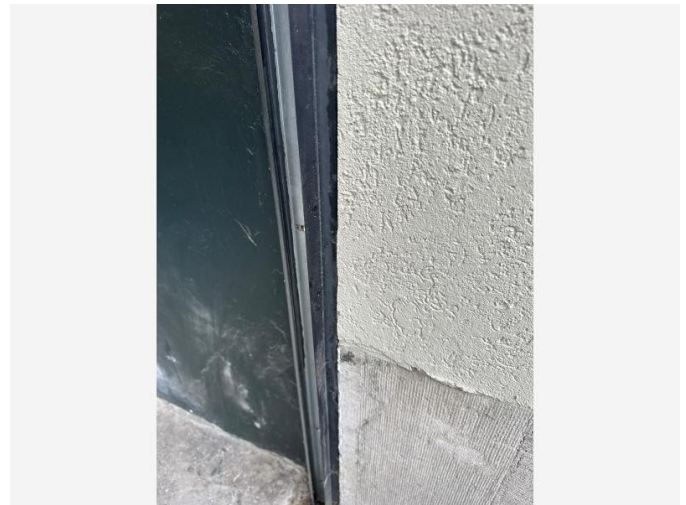
Beschrijving	Notitie	Terug te vinden op plannen
Fiche 5: Afdichting garagepoort	De afdichting van de garagepoort is niet verdacht op asbest.	Plan 1.3: Grondplan gelijkvloers
Fiche 6: Rookgaskanaal	Het gedeelte van de rookgaskanalen dat waarneembaar is, is niet verdacht op asbest.	Plan 1.3: Grondplan gelijkvloers
Fiche 7: CV-installatie	Betreft een doorstromer van het merk Junkers. Gelet het recente bouwjaar is deze vrij van asbesttoepassingen. De aansluitingen rondom de ketel zijn ook niet asbestverdacht.	Plan 1.4: Grondplan gelijkvloers
