Asbestinventarisatetest

Gallifortlei 259/101, 2100 Antwerpen

Attestnummer : **20260526-000178.000**

Uitgegeven op : **26.05.2026**

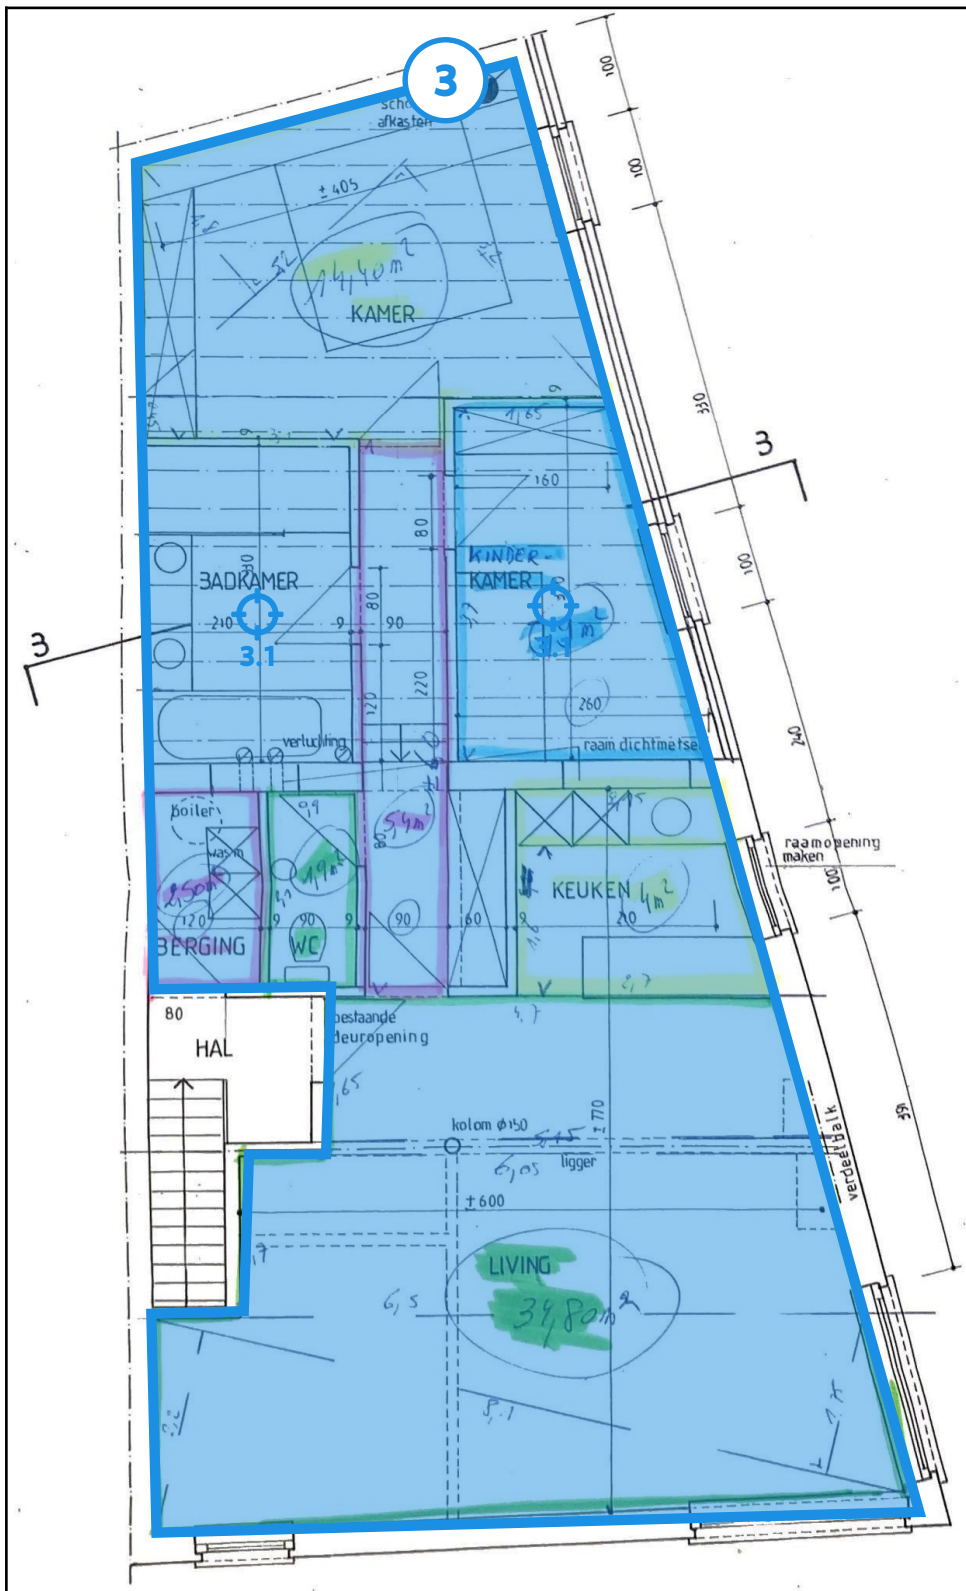
Plan 1.2: grondplan plafonds

3. Plafond gipsplaat	Geen asbest	-
3.1 Code: MS2 pleister plafonds	Mengmonster	-

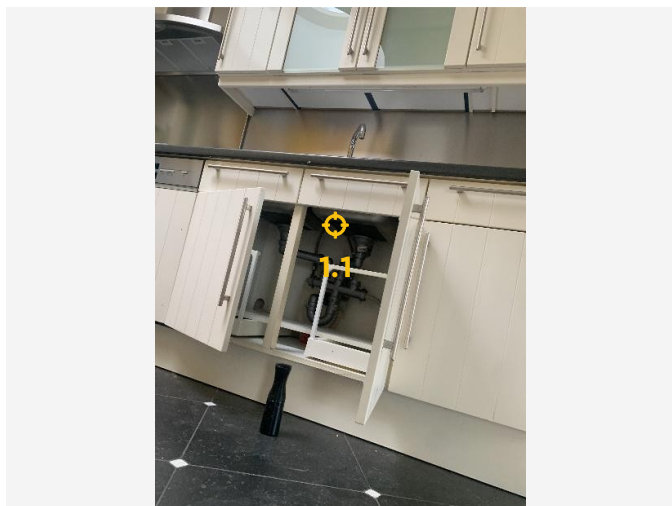
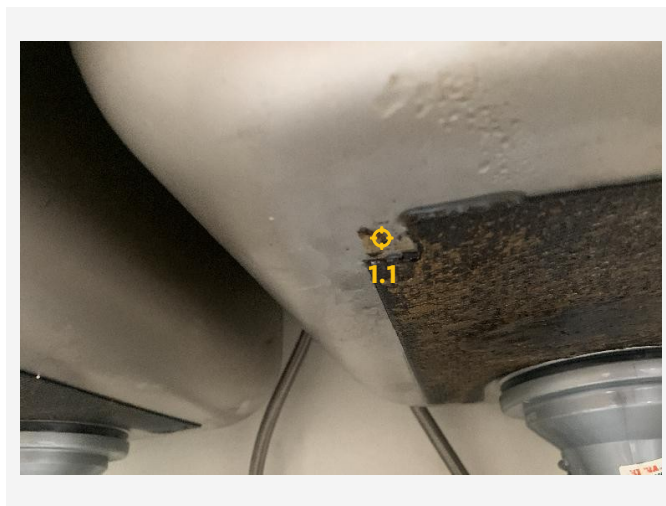
Fiche 1: Bitumen spoelbak

Geen asbest

#	Type	Referentie	Resultaat
1.1	Puntmonster	PS3 bitumen spoelbak keuken	Geen asbest

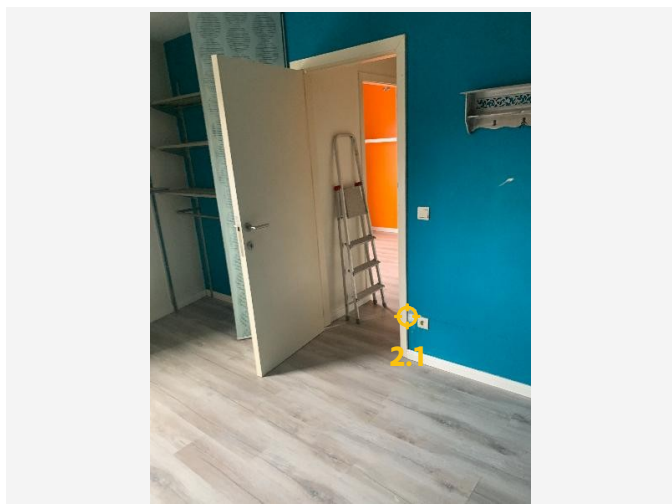
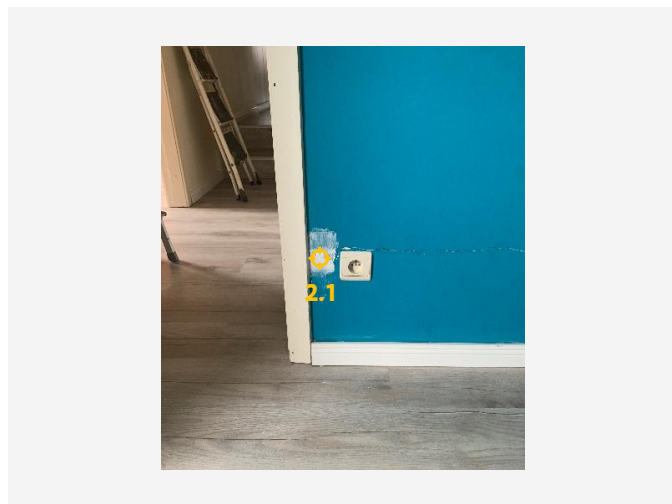
Fiche 2: Pleisterwerk wanden

Geen asbest

#	Type	Referentie	Resultaat
2.1	Mengmonster	MS2 pleister muren	Geen asbest

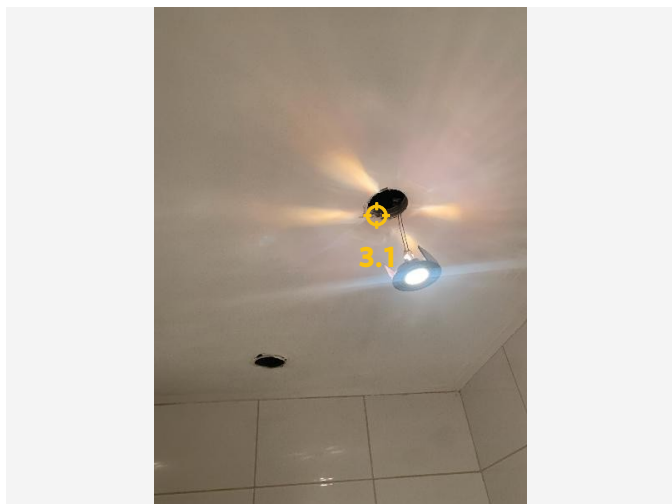
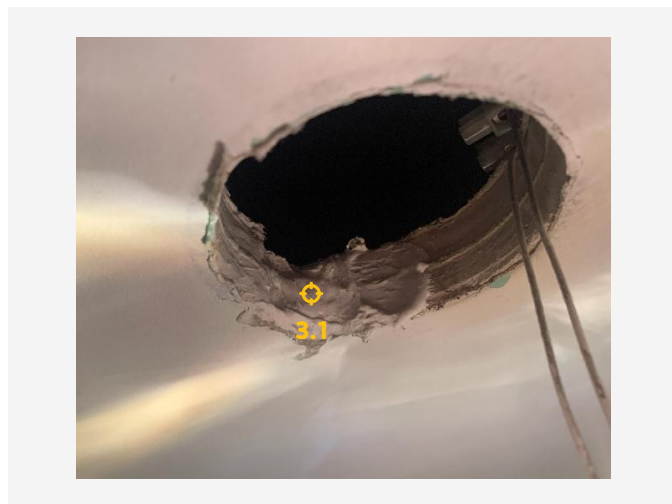
Fiche 3: Plafond gipsplaat

Geen asbest

#	Type	Referentie	Resultaat
3.1	Mengmonster	MS2 pleister plafonds	Geen asbest
