# Asbestinventarisatattest

Olmenlaan 12, 2940 Stabroek

Attestnummer : 20260723-000436.000

# Zone 1: Hoofdgebouw

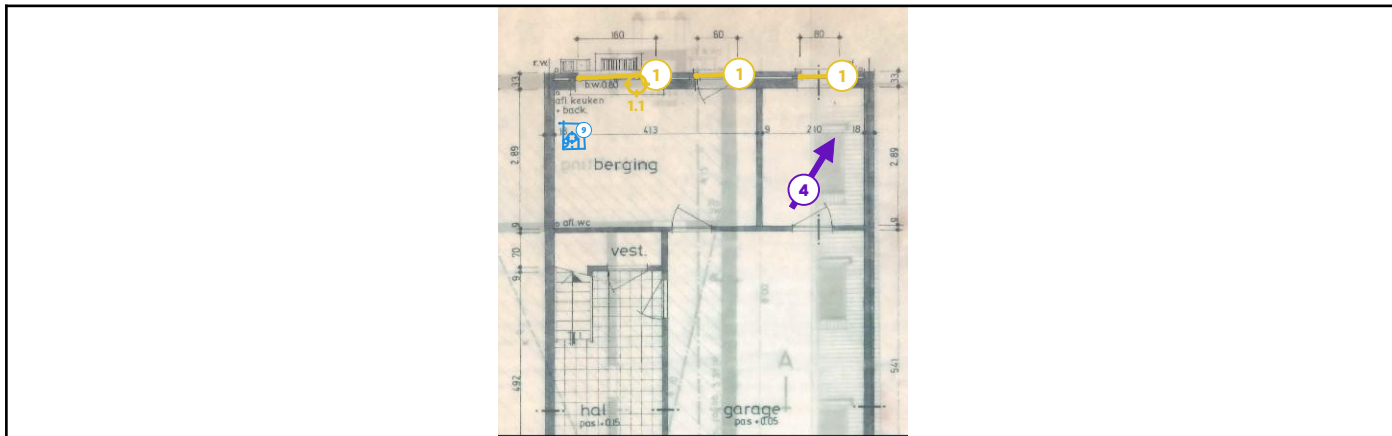
## Plan 1.1: Plan gelijkvloers

| Beschrijving | Type | Actie |
|---|---|---|
| 1. Mastiek | Asbestmateriaal | Zorgvuldig beheren |
| 4. CV-ketel (niet waarneembare materialen) | Beperking | - |

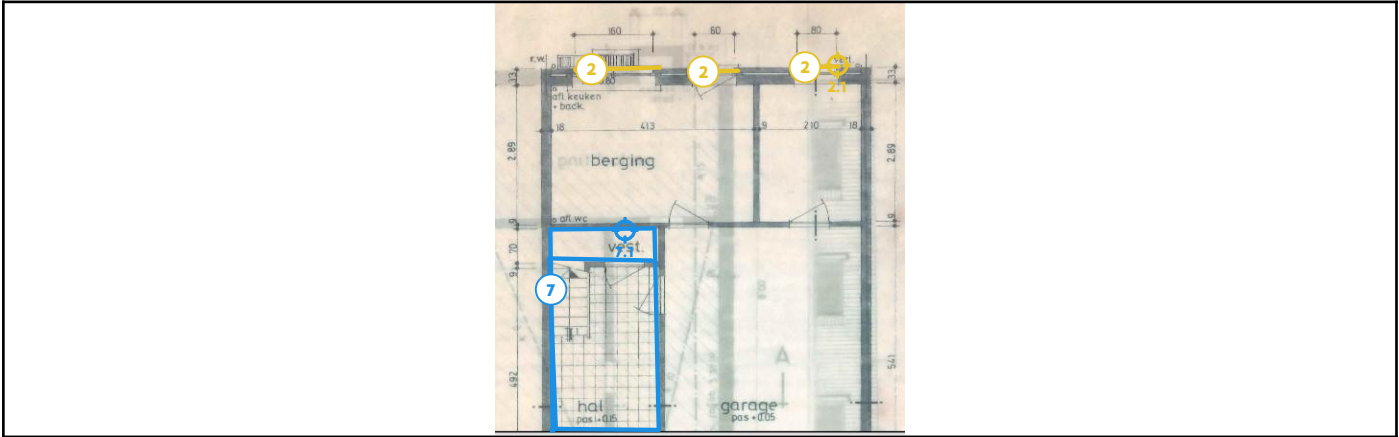
# Plan 1.2: Plan gelijkvloers kopie

| Beschrijving | Type | Actie |
|---|---|---|
| 2. Vensterbank in AC | Asbestmateriaal | Zorgvuldig beheren |

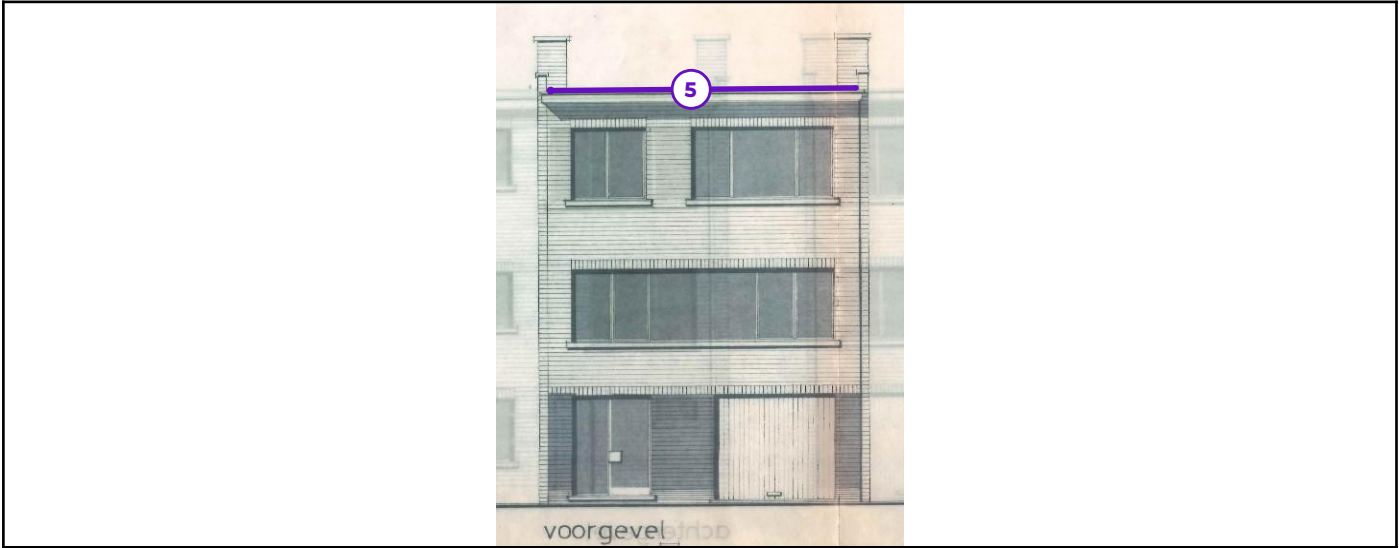
# Plan 1.8: Plan voorgevel

| Beschrijving | Type | Actie |
|---|---|---|
| 5. Hoofddak roofing | Beperking | - |

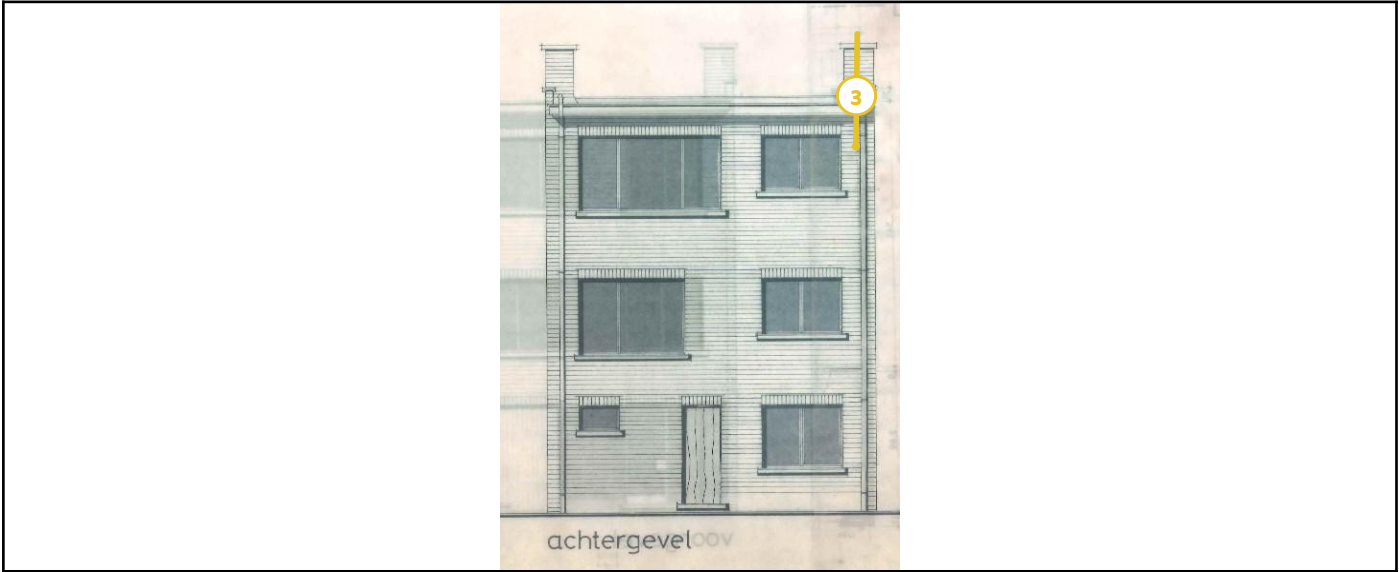
# Plan 1.9: Plan achtergevel

| Beschrijving | Type | Actie |
|---|---|---|
| 3. Cementbuis | Asbestmateriaal | Zorgvuldig beheren |

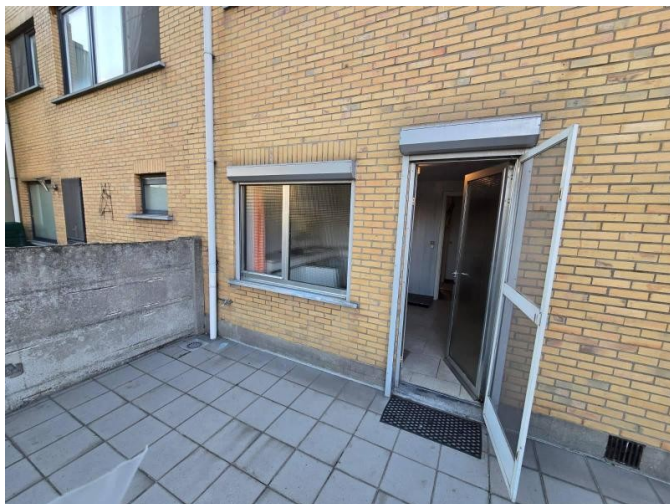
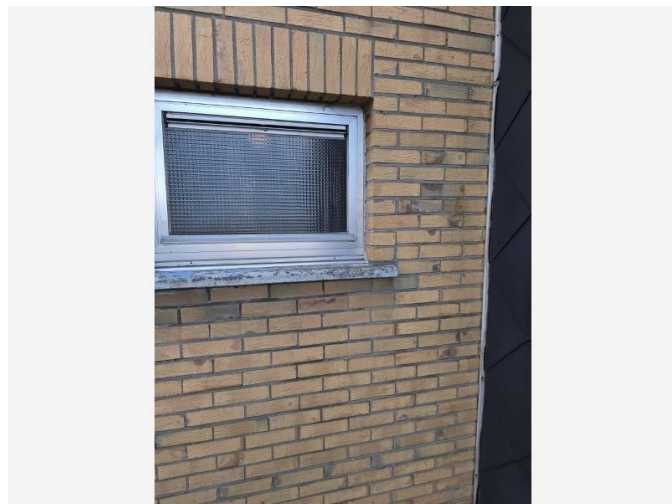
| Eindbeoordeling materiaalisico | Laag materiaalisico en/of verlaagde kans op vezelvrijgave |

| Gebondenheid | Categorie 1: hechtgebonden in oorsprong |
| Asbestsoort (vezeltype) | Alleen chrysotiel aanwezig |
| Asbestconcentratie | Laag (< 50%) |
| Afschermingsgraad van het gehele materiaal | Geheel of deels vrij aan binnenluchtstromen |
| Toestand van het materiaal | Licht beschadigd, licht verweerd. Intacte calciumsilicaatplaat of materiaal met categorie 3-gebondenheid |

| # | Type | Referentie | Resultaat |
|---|---|---|---|
| 1.1 | Puntmonster | MM05 | Chrysotiel |

| Beschrijving | Mastiek |

Zorgvuldig beheren

- Zorg voor een veilig beheer. Vermijd het beschadigen van het asbestmateriaal. Controleer de toestand jaarlijks op wijzigingen.

- Eenvoudige handelingen: mag via doe-het-zelf of door werknemer(s) met opleidingsattest eenvoudige handelingen  
Deze toepassing kan door een aannemer die over een opleidingsattest eenvoudige handelingen beschikt of door een particulier (doe-het-zelf), verwijderd worden indien er geen verhoogd risico op vrijgave van asbestvezels (max. concentratie 0,01 vezels/cm<sup>3</sup> - CODEX Art. VI.3-54) ontstaat en de toepassing voorafgaand wordt gefixeerd/bevochtigd; de individuele elementen zonder machinale werktuigen (boormachine, slijpschijf, hogedrukreiniger,...) en zonder breken of gooien een voor een losgemaakt worden; en ten slotte dubbel en luchtdicht verpakt weggevoerd worden naar een erkend afvalpunt (recyclagepark).

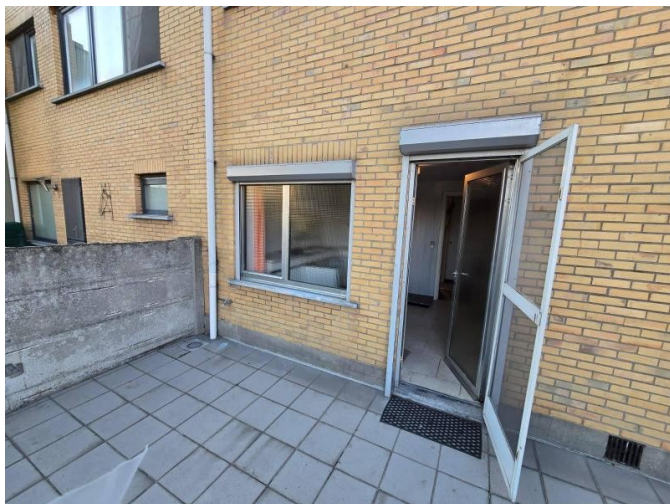
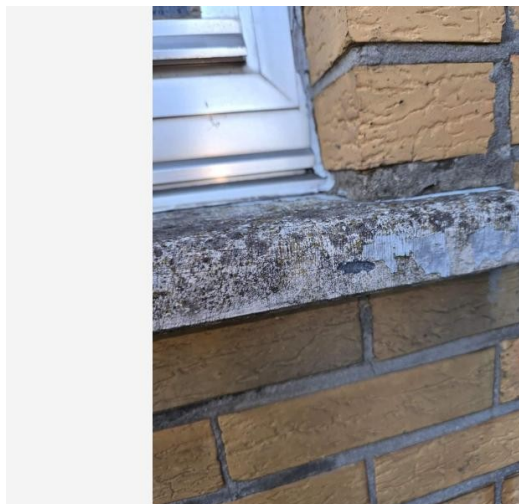
| Eindbeoordeling materiaalisico | Laag materiaalisico en/of verlaagde kans op vezelvrijgave |

| Gebondenheid | Categorie 1: hechtgebonden in oorsprong |
| Asbestsoort (vezeltype) | Alleen chrysotiel aanwezig |
| Asbestconcentratie | Laag (< 50%) |
| Afschermingsgraad van het gehele materiaal | Geheel of deels vrij aan binnenluchtstromen |
| Toestand van het materiaal | Licht beschadigd, licht verweerd. Intacte calciumsilicaatplaat of materiaal met categorie 3-gebondenheid |

| # | Type | Referentie | Resultaat |
|---|---|---|---|
| 2.1 | Puntmonster | MM03 | Chrysotiel |

| Beschrijving | Vensterbank in AC |

Zorgvuldig beheren

- Zorg voor een veilig beheer. Vermijd het beschadigen van het asbestmateriaal. Controleer de toestand jaarlijks op wijzigingen.

- Eenvoudige handelingen: mag via doe-het-zelf of door werknemer(s) met opleidingsattest eenvoudige handelingen  
Deze toepassing kan door een aannemer die over een opleidingsattest eenvoudige handelingen beschikt of door een particulier (doe-het-zelf), verwijderd worden indien er geen verhoogd risico op vrijgave van asbestvezels (max. concentratie 0,01 vezels/cm<sup>3</sup> - CODEX Art. VI.3-54) ontstaat en de toepassing voorafgaand wordt gefixeerd/bevochtigd; de individuele elementen zonder machinale werktuigen (boormachine, slijpschijf, hogedrukreiniger,...) en zonder breken of gooien een voor een losgemaakt worden; en ten slotte dubbel en luchtdicht verpakt weggevoerd worden naar een erkend afvalpunt (recyclagepark).

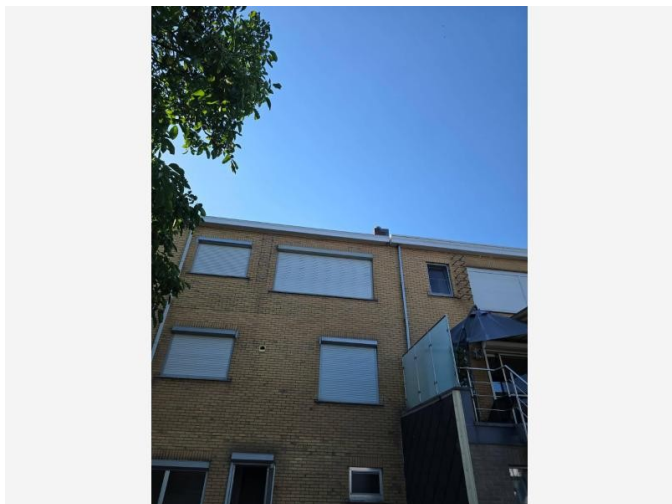
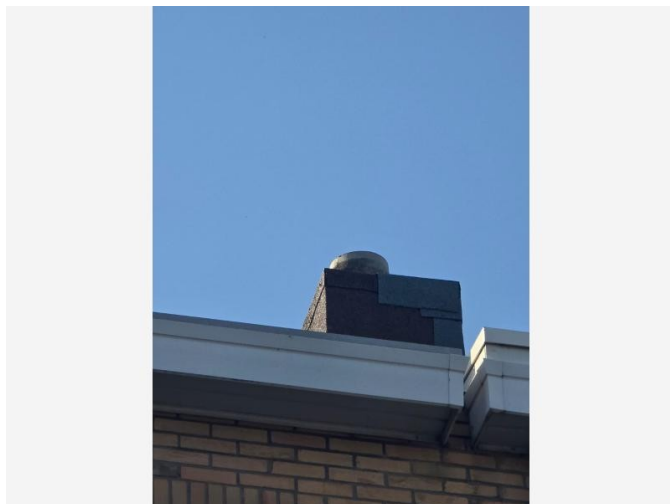
| Eindbeoordeling materiaalarisico | Laag materiaalarisico en/of verlaagde kans op vezelvrijgave |

| Gebondenheid | Categorie 1: hechtgebonden in oorsprong |
| Asbestsoort (vezeltype) | Crocidoliet aanwezig |
| Asbestconcentratie | Laag (< 50%) |
| Afschermingsgraad van het gehele materiaal | Geheel of deels vrij aan de buitenlucht, maar geen contact met binnenlucht |
| Toestand van het materiaal | Licht beschadigd, licht verweerd. Intacte calciumsilicaatplaat of materiaal met categorie 3-gebondenheid |

| Beschrijving | Cementbuis |
| Identificatiemethode | <p>De asbestdeskundige beoordeelt het materiaal als asbestverdacht en dus asbesthoudend, en dit zonder monstername.</p> <p>Motivatie: Er is een onderzoeksbepierking die monstername verhindert; De ruimte of het materiaal bevindt zich hoger dan 3,5 meter vanaf een vaste ondergrond.</p> |

Zorgvuldig beheren

- Zorg voor een veilig beheer. Vermijd het beschadigen van het asbestmateriaal. Controleer de toestand jaarlijks op wijzigingen.
- Voer bijkomende staalname(s) uit.

- Eenvoudige handelingen: mag via doe-het-zelf of door werknemer(s) met opleidingsattest eenvoudige handelingen  
Deze toepassing kan door een aannemer die over een opleidingsattest eenvoudige handelingen beschikt of door een particulier (doe-het-zelf), verwijderd worden indien er geen verhoogd risico op vrijgave van asbestvezels (max. concentratie 0,01 vezels/cm<sup>3</sup> - CODEX Art. VI.3-54) ontstaat en de toepassing voorafgaand wordt gefixeerd/bevochtigd; de individuele elementen zonder machinale werktuigen (boormachine, slijpschijf, hogedrukreiniger,...) en zonder breken of gooien een voor een losgemaakt worden; en ten slotte dubbel en luchtdicht verpakt weggevoerd worden naar een erkend afvalpunt (recyclagepark).

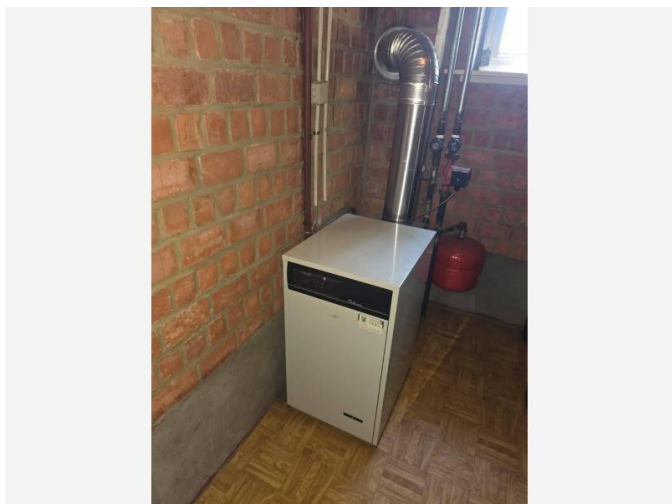
**Reden:** Niet waarneembaar

**Uitleg van de asbestdeskundige:** De CV-ketel bevat mogelijk asbestverdachte dichtingen en/of isolerend materiaal die niet waarneembaar zijn. Op dit ogenblik kan hiervoor in de databank geen adviesfiche voor opgesteld worden.

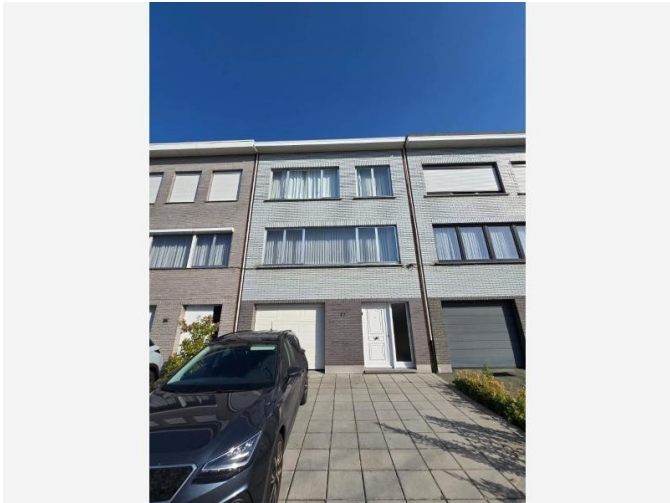
**Reden:** Het te onderzoeken materiaal situeert zich hoger dan 3,50 m te rekenen vanaf een veilige ondergrond

**Uitleg van de asbestdeskundige:** De roofing op het hoofddak bevindt zich op een hoogte van meer dan 3.5m vanaf een veilige ondergrond, hier kan dus geen staal van genomen worden.

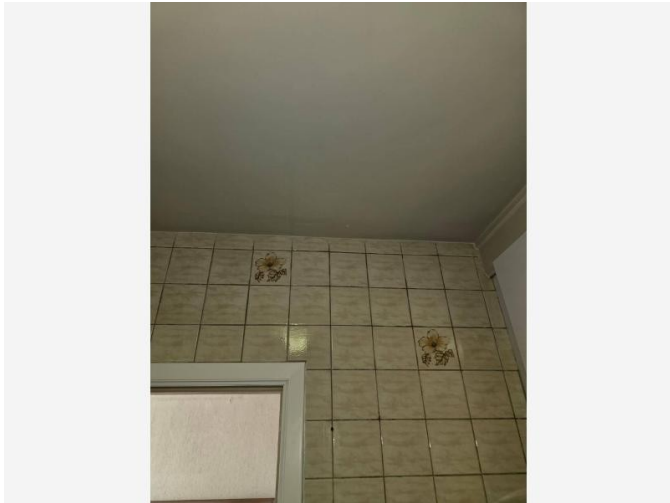
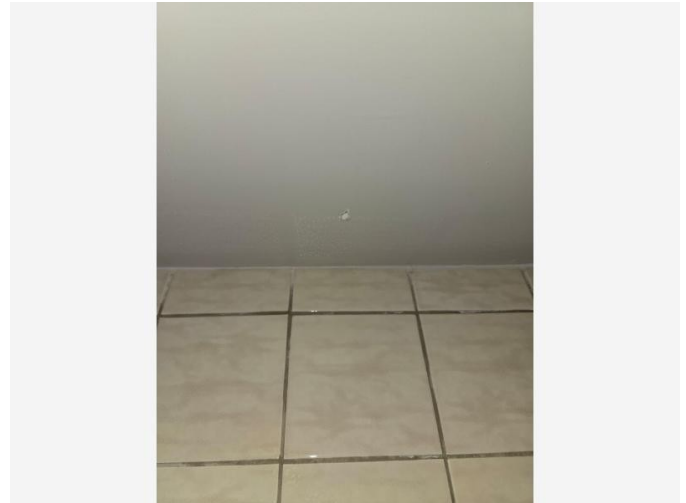
## Fiche 6: Pleisterwerk plafonds

Geen asbest

| # | Type | Referentie | Resultaat |
|---|---|---|---|
| 6.1 | Mengmonster | MM02 | Geen asbest |

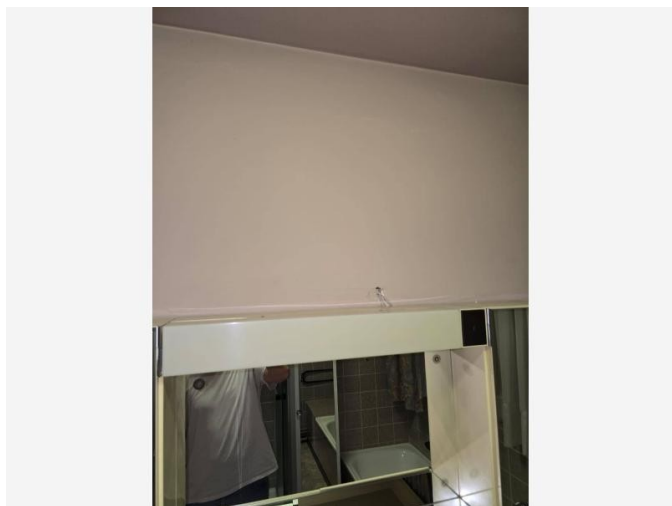
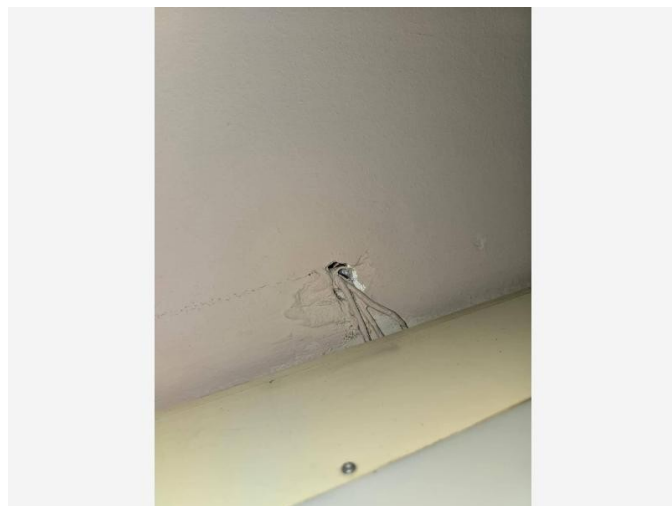
## Fiche 7: Pleisterwerk wanden

Geen asbest

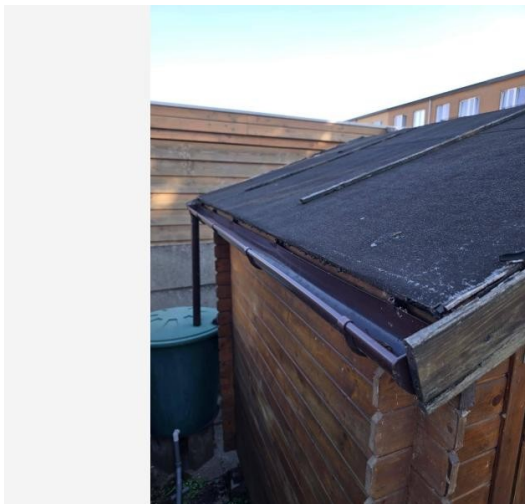
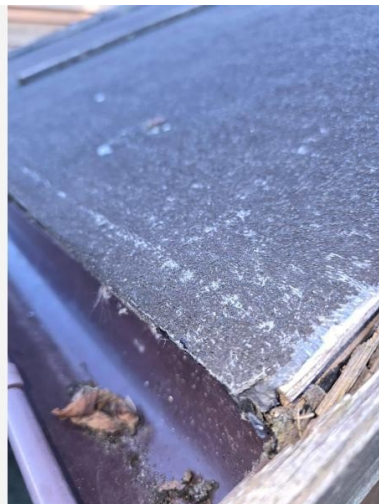
## Fiche 8: Roofing

Geen asbest

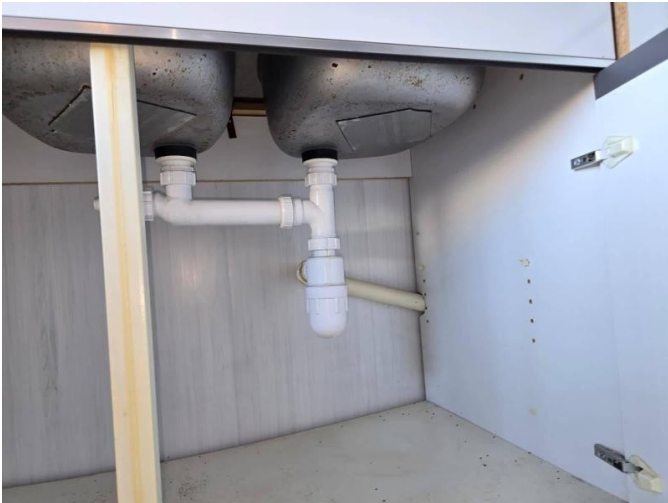
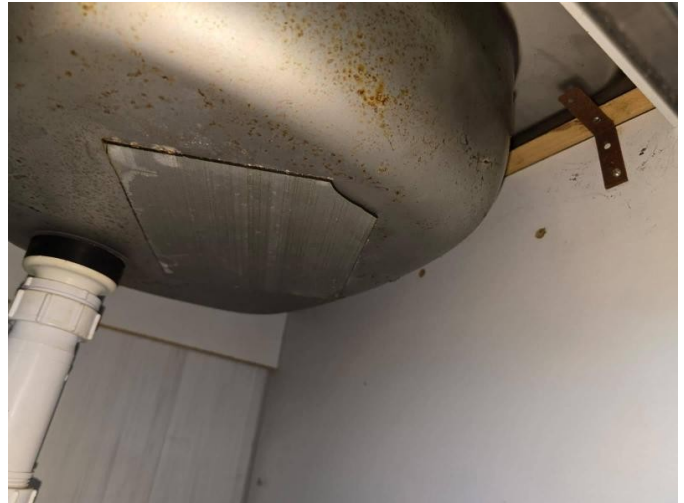
## Fiche 9: Coating spoelbak (teer)

Geen asbest

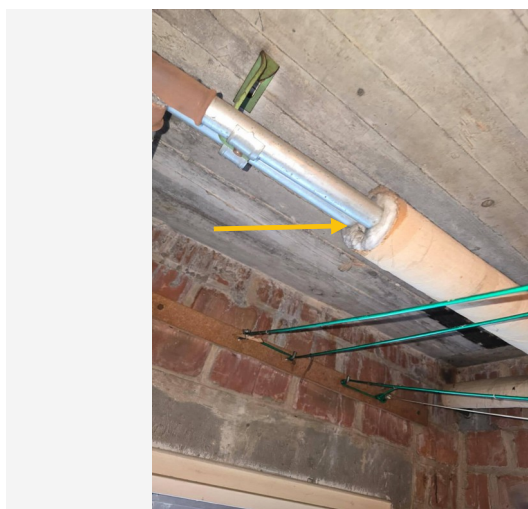
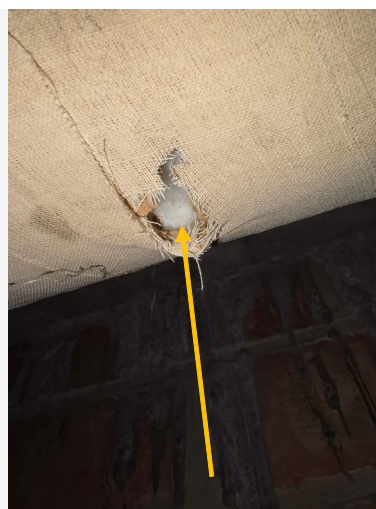
### Fiche 10: Leidingisolatie (niet verdacht)

| Beschrijving | Notitie | Terug te vinden op plannen |
|---|---|---|
| Fiche 10: Leidingisolatie (niet verdacht) | De leidingisolatie is niet-asbestverdacht. De leidingisolatie is langs binnen afgewerkt met wol. | - |
