# Asbestinventarisatattest

Jozef de Veusterstraat 113, 2650 Edegem

Attestnummer : 20260712-000196.000

Uitgegeven op : 12.07.2026

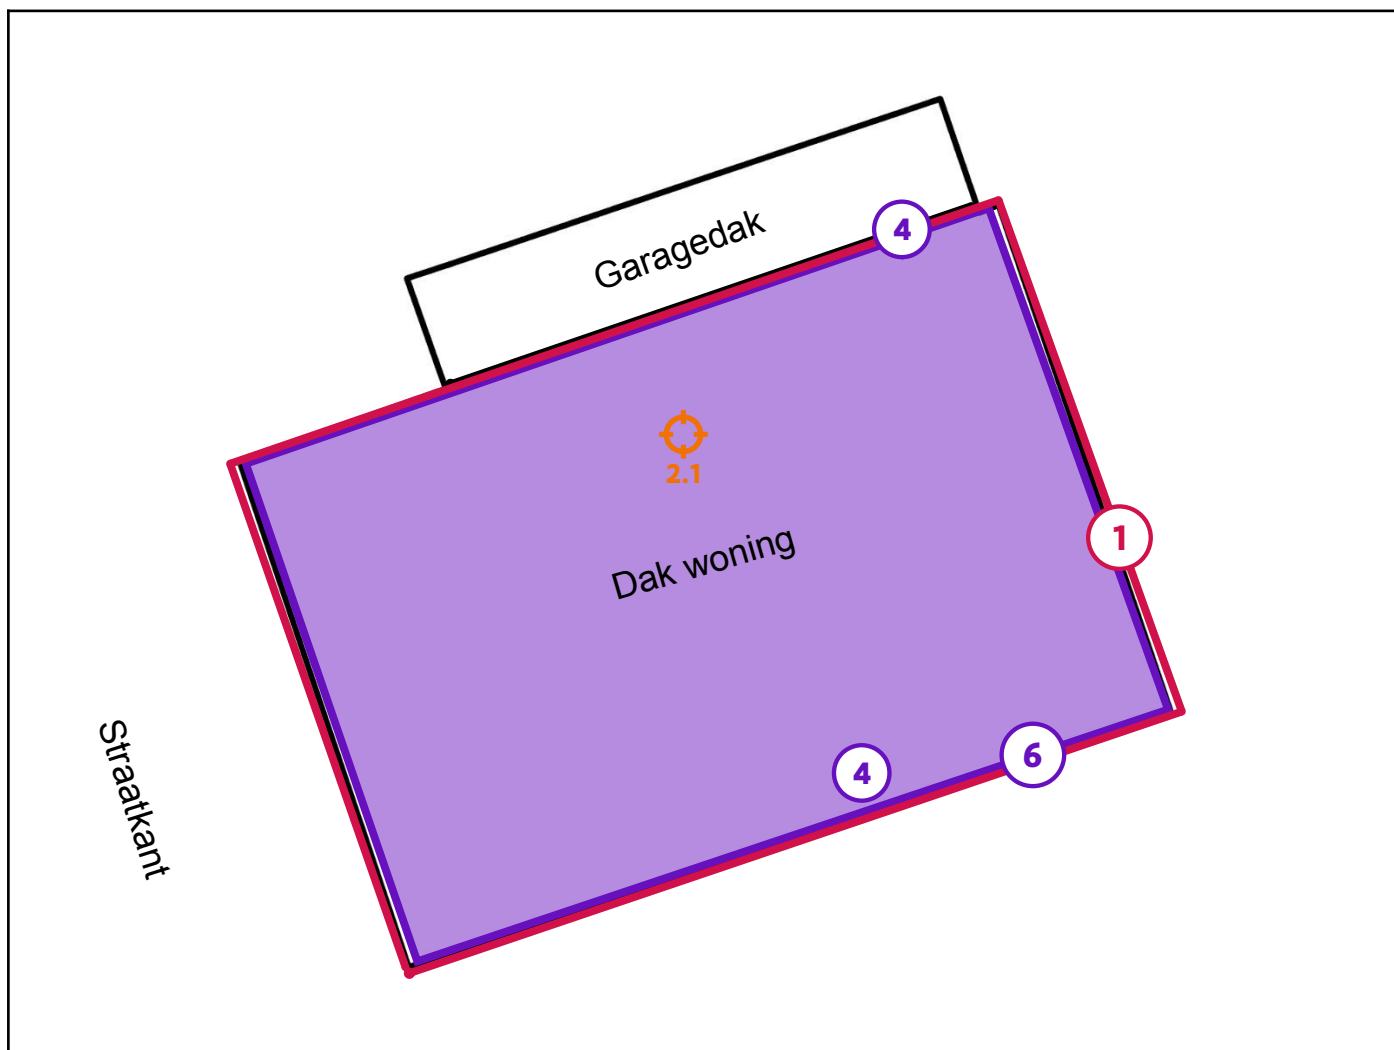
## Plan 1.10: Dak

| Beschrijving | Type | Actie |
|---|---|---|
| 1. Mos/sediment in de dakgoot | Asbestmateriaal | Dringend verwijderen |
| 2. Dak bestaande uit leien | Asbestmateriaal | Verwijderen |
| 4. Rookgaskanalen - niet inspecteerbaar | Beperking | - |
| 6. Dak (beperking) | Beperking | - |

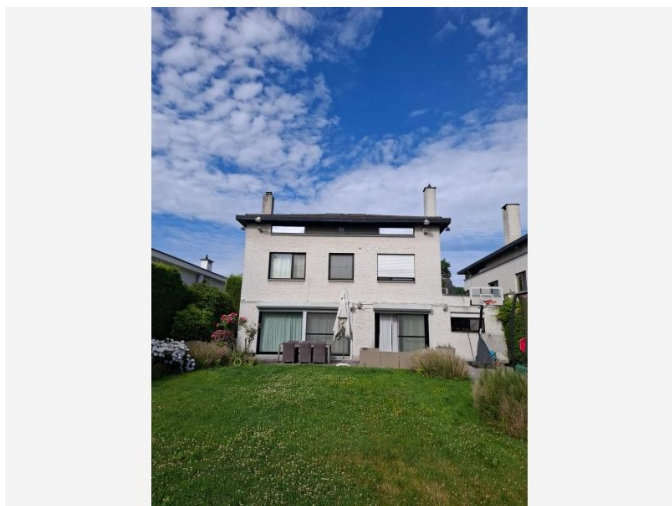
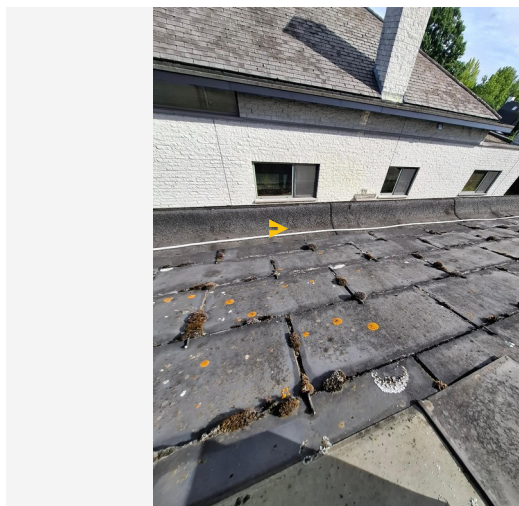
| Beschrijving | Mos/sediment in de dakgoot |
| Besmette materialen | <ul style="list-style-type: none"> <li>• Organisch materiaal (mos, mest, vegetatie, ...)</li> <li>• Sediment (dakgoot, afvoerbuys, regenwaterput, ...)</li> </ul> |
| Bron van de resten | Asbesthoudend dak |
| Gebondenheid resten | Niet hecht |
| Hoeveelheid (gewicht - aantal) | <ul style="list-style-type: none"> <li>• 2,00 kg - 1 stuk</li> </ul> |

**Dringend verwijderen**

- Verwijder het asbestafval.

- Eenvoudige handelingen: mag via doe-het-zelf of door werknemer(s) met opleidingsattest eenvoudige handelingen  
Verwijder het afval via het riool.

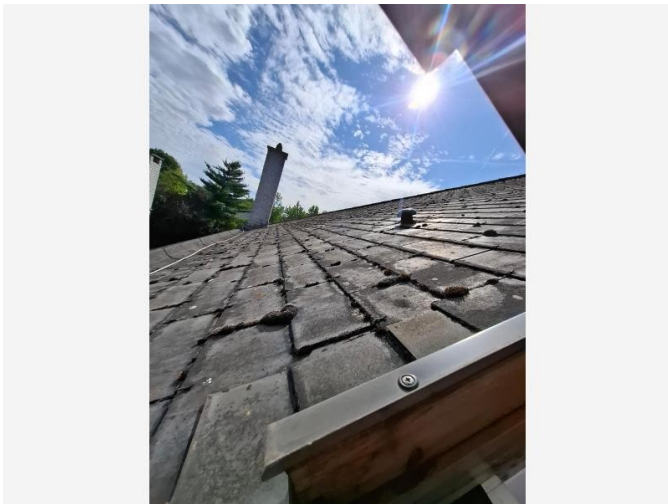
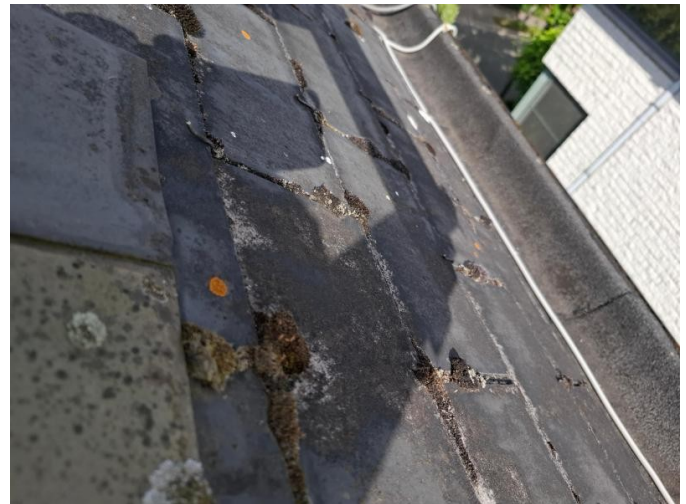
| Eindbeoordeling materiaalrisico | Verhoogd materiaalrisico en/of verhoogde kans op vezelvrijgave |

| Toestand van het materiaal | Matig beschadigd, matig verweerd |

| # | Type | Referentie | Resultaat |
|---|---|---|---|
| 2.1 | Puntmonster | mm02: lei | Chrysotiel |

| Beschrijving | Dak bestaande uit leien |
| Hoeveelheid (oppervlakte - aantal) | <ul style="list-style-type: none"><li>• 180,00 m<sup>2</sup> - 1 stuk</li></ul> |

Verwijderen

- Verwijder dit asbestmateriaal zo snel mogelijk. Volg de toestand goed op.
- Hemelwater dat afspoelt van asbestcement daken of gevels kan asbestdeeltjes bevatten. Gebruik het enkel voor gesloten circuits (bv. spoelen toiletten). Reinig na het vervangen van het dak of de gevel de dakgoten en regenwaterput of -ton om asbesthoudend sediment of slib te verwijderen

- Eenvoudige handelingen: mag via doe-het-zelf of door werknemer(s) met opleidingsattest eenvoudige handelingen  
Deze toepassing kan door een aannemer die over een opleidingsattest eenvoudige handelingen beschikt of door een particulier (doe-het-zelf), verwijderd worden indien er geen verhoogd risico op vrijgave van asbestvezels (max. concentratie 0,01 vezels/cm<sup>3</sup> - CODEX Art. VI.3-54) ontstaat en de toepassing voorafgaand wordt gefixeerd/bevochtigd; de individuele elementen zonder machinale werktuigen (boormachine, slijpschijf, hogedrukreiniger, etc.) en zonder breken of gooien een voor een losgemaakt worden; en ten slotte dubbel en luchtdicht verpakt weggevoerd worden naar een erkend afvalpunt (recyclagepark).

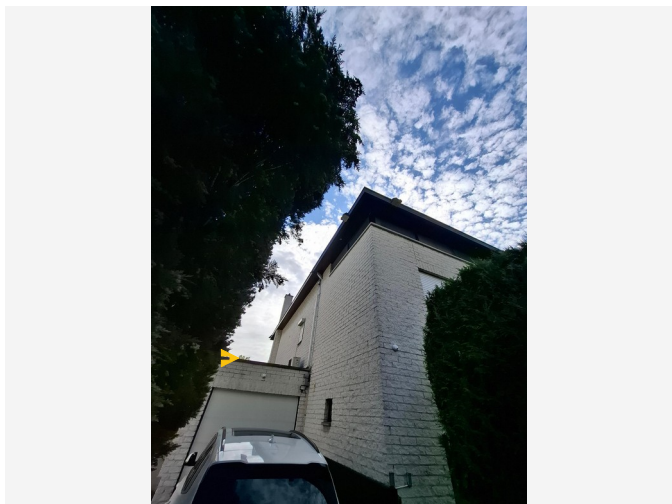
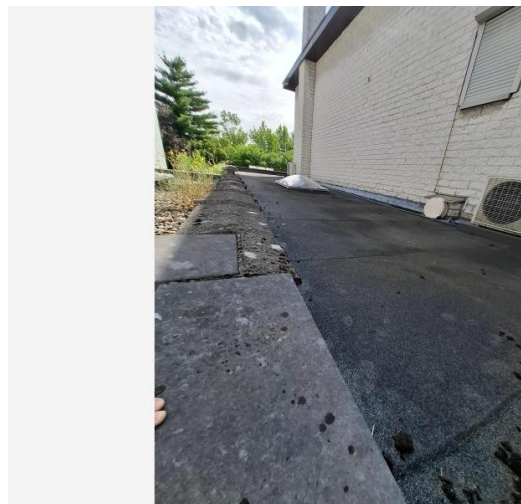
| Eindbeoordeling materiaalrisico | Laag materiaalrisico en/of verlaagde kans op vezelvrijgave |

| Toestand van het materiaal | Licht beschadigd, licht verweerd. Intacte calciumsilicaatplaat of materiaal met categorie 3-gebondenheid |

| Beschrijving | Roofing garagedak |
| Hoeveelheid (oppervlakte - aantal) | • 10,00 m <sup>2</sup> - 1 stuk |

Zorgvuldig beheren

- Zorg voor een veilig beheer. Vermijd het beschadigen van het asbestmateriaal. Controleer de toestand jaarlijks op wijzigingen.
- Voer bijkomende staalname(s) uit.

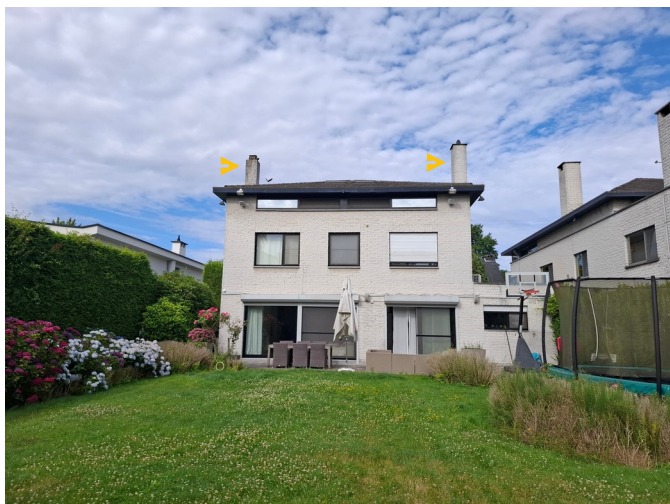
**Reden:** Het te onderzoeken materiaal situeert zich hoger dan 3,50 m te rekenen vanaf een veilige ondergrond

**Uitleg van de asbestdeskundige:** De rookgaskanalen in de schouwen zijn niet waarneembaar vanwege de hoogte.

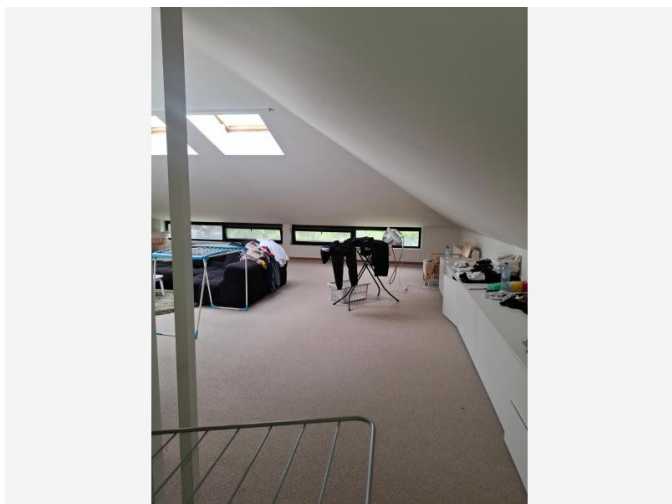
**Reden:** Niet waarneembaar

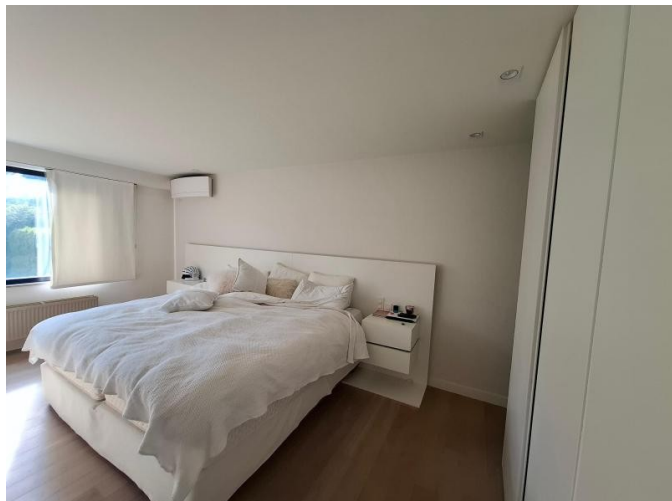
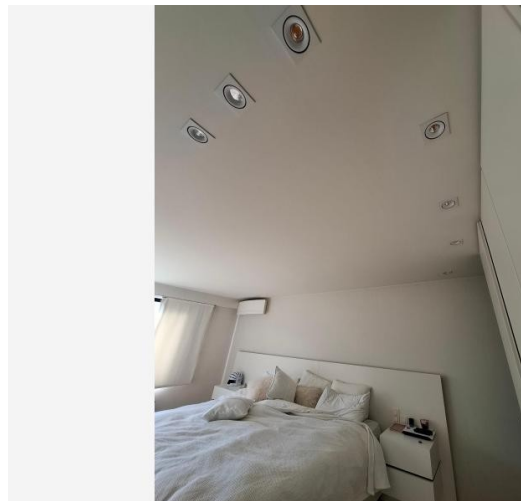
## Fiche 7: Plafonds en muren bestaande uit voorzetpanelen

| Basis voor advies | De asbestdeskundige beoordeelt het materiaal als niet-asbestverdacht. |

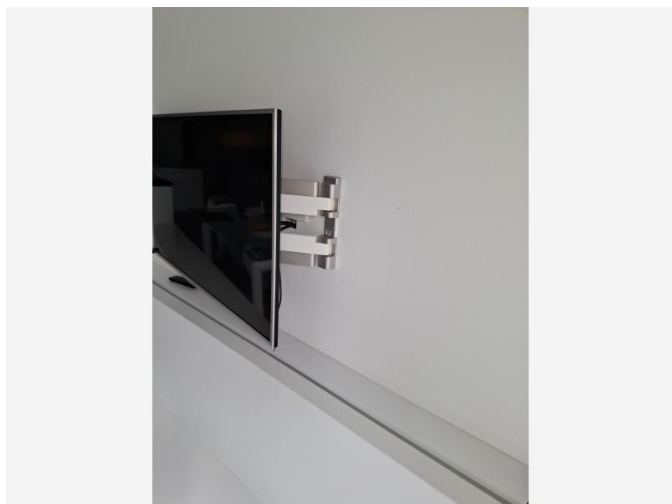
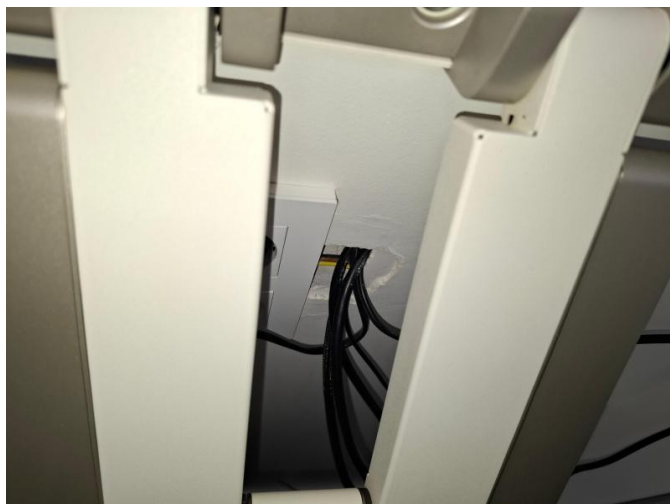
## Fiche 10: Pleisterwerk wanden

Geen asbest

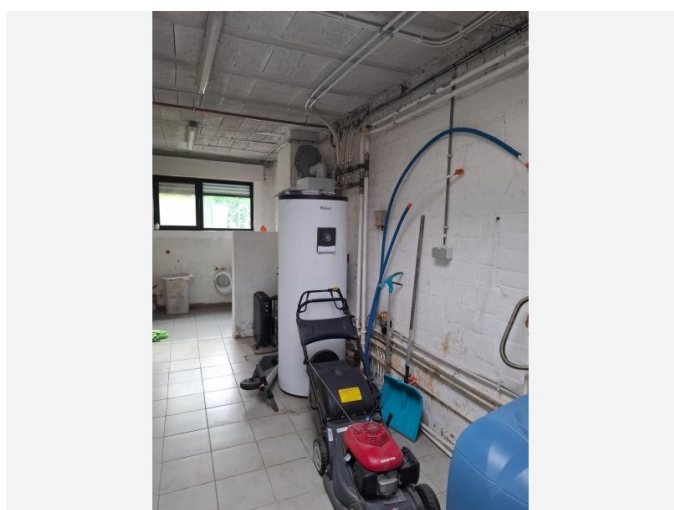
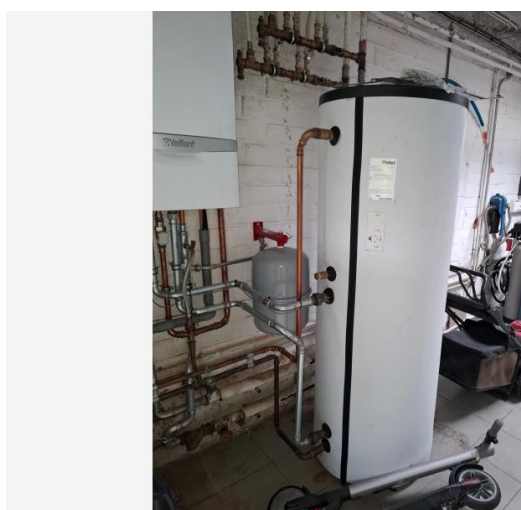
### Fiche 11: CV-ketels (niet verdacht)

| Beschrijving | Notitie | Terug te vinden op plannen |
|---|---|---|
| Fiche 11: CV-ketels (niet verdacht) | De CV-ketels (dichtingen, isolerend materiaal) zijn niet asbestverdacht, boiler en verwarmingsketel van na 2001. | - |
