# Asbestinventarisatattest

Meyersstraat 19, 2100 Antwerpen

Attestnummer : 20260608-000004.000

Uitgegeven op : 08.06.2026

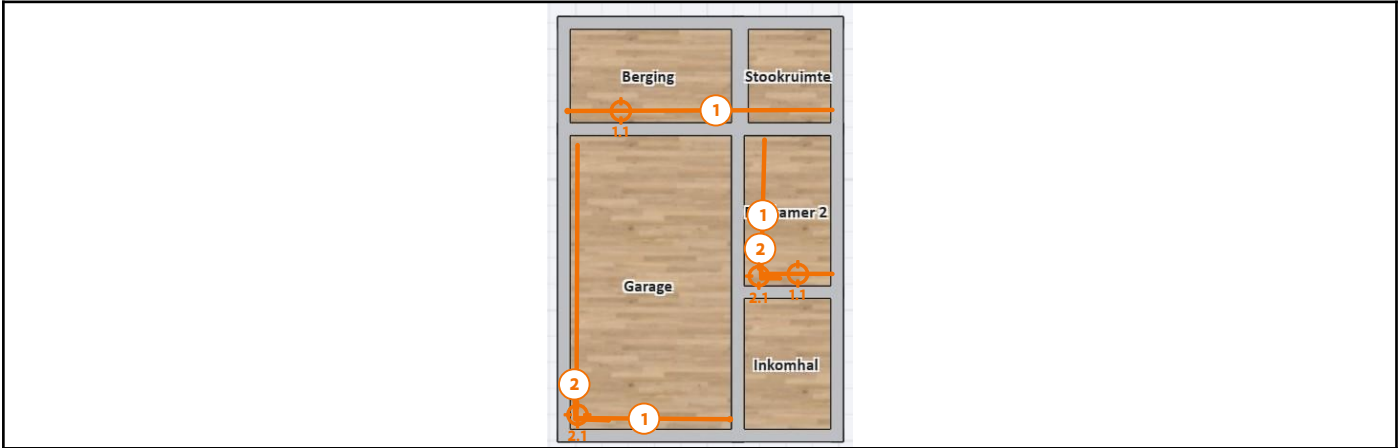
# Plan 1.1: Plan garage

| Beschrijving | Type | Actie |
|---|---|---|
| 1. Leidingisolatie (rechte stuk) | Asbestmateriaal | Verwijderen |
| 2. Leidingisolatie (bochten) | Asbestmateriaal | Verwijderen |

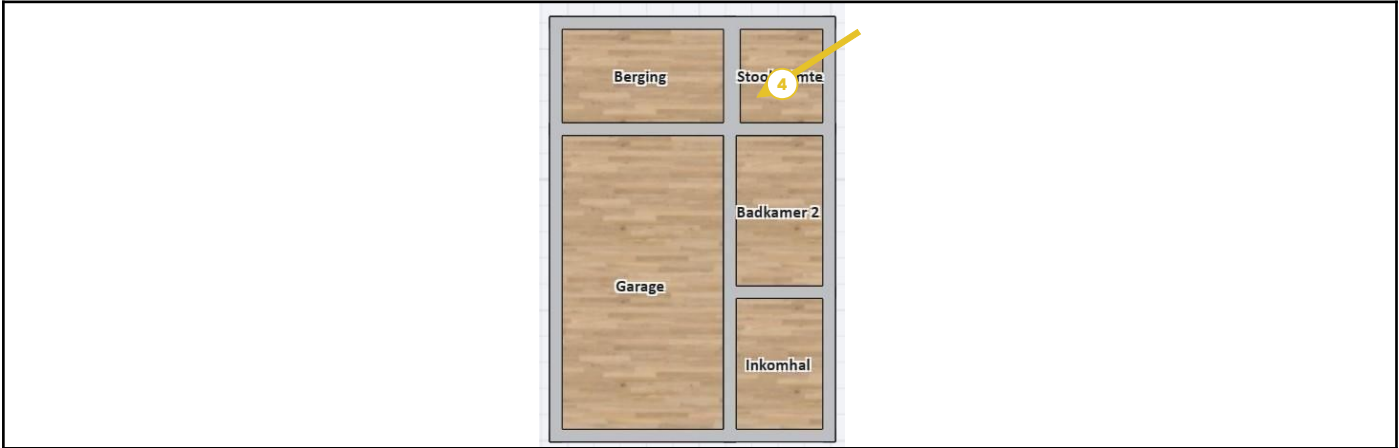
# Plan 1.2: Plan garage kopie

| Beschrijving | Type | Actie |
|---|---|---|
| 4. Bakeliet schakelaars/stopcontacten | Asbestmateriaal | Zorgvuldig beheren |

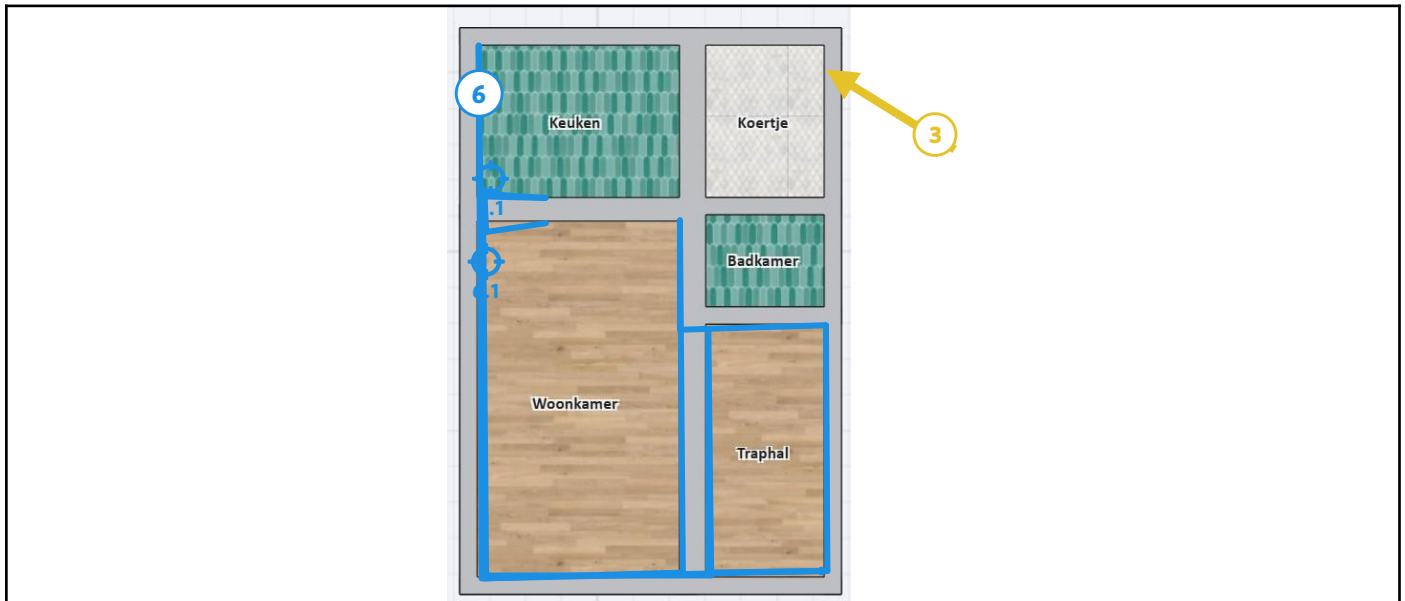
## Plan 1.3: Plan gelijkvloers

| Beschrijving | Type | Actie |
|---|---|---|
| 3. Cementbuis | Asbestmateriaal | Zorgvuldig beheren |
| 6. Pleisterwerk wanden | Geen asbest | - |

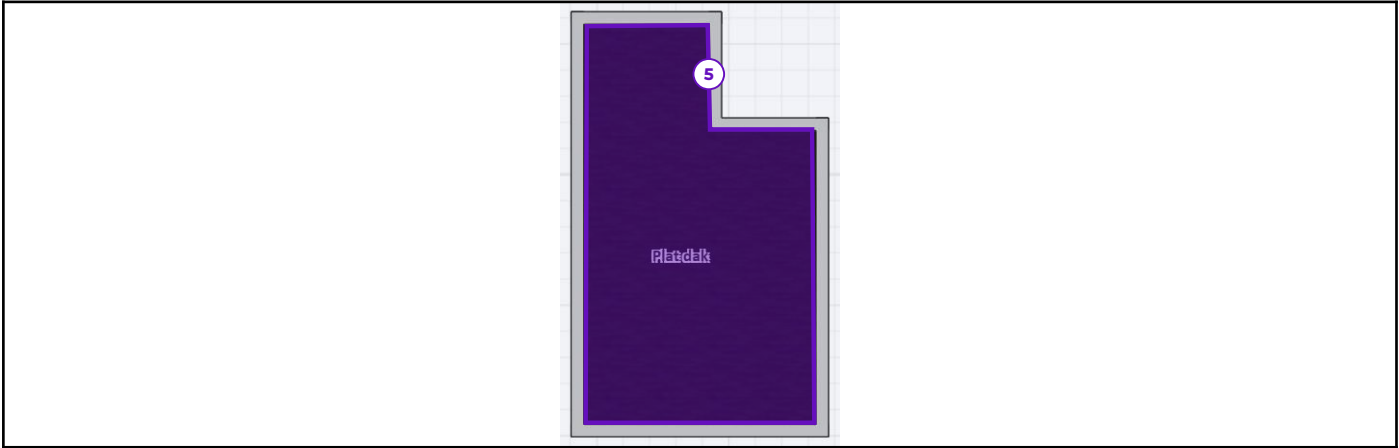
# Plan 1.7: Plan plat dak

| Beschrijving | Type | Actie |
|---|---|---|
| 5. Dakbedekking | Beperking | - |

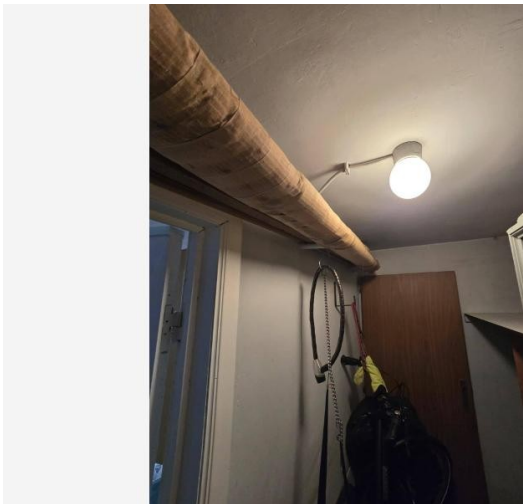
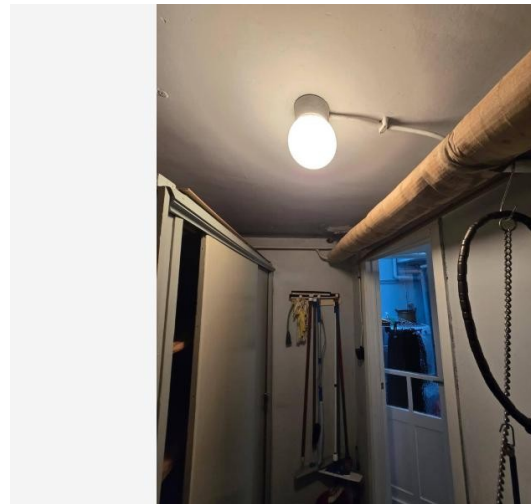
| Eindbeoordeling materiaalrisico | Verhoogd materiaalrisico en/of verhoogde kans op vezelvrijgave |

| Gebondenheid | Categorie 2: niet-hechtgebonden met matrix |
| Asbestsoort (vezeltype) | Amfibool aanwezig, uitgezonderd crocidoliet |
| Asbestconcentratie | Hoog (>= 50%) |
| Afschermingsgraad van het gehele materiaal | Geheel of deels vrij aan de binnenlucht, maar geen contact met binnenluchtstromen |
| Toestand van het materiaal | Licht beschadigd, licht verweerd. Intacte calciumsilicaatplaat of materiaal met categorie 3-gebondenheid |

| # | Type | Referentie | Resultaat |
|---|---|---|---|
| 1.1 | Mengmonster | MM02 | Amosiet |

| Beschrijving | Leidingisolatie (rechte stuk) |
| Hoeveelheid (lengte - omtrek - dikte - aantal) | • 15,00 m - 20,00 cm - 5,00 cm - 1 stuk |

Verwijderen

- Zorg voor een veilig beheer. Vermijd het beschadigen van het asbestmateriaal. Controleer de toestand jaarlijks op wijzigingen.
- Voer bijkomende staalname(s) uit.

- Hermetische zone (erkend asbestverwijderaar)  
Deze toepassing kan enkel door een erkende asbestverwijderaar via de methodiek van hermetische zone verwijderd worden omdat verwijdering via de methodiek van eenvoudige handelingen en/of couveusezakmethode niet mogelijk is; en er automatisch een verhoogd risico op vrijgave van asbestvezels (max. concentratie 0,01 vezels/cm - CODEX Art. VI.3-54) ontstaat. (Bron: CODEX - Art. VI.3-61.- par 1.)

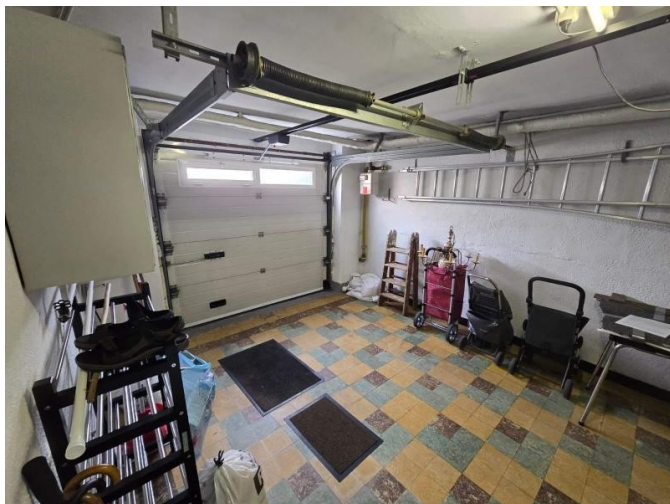
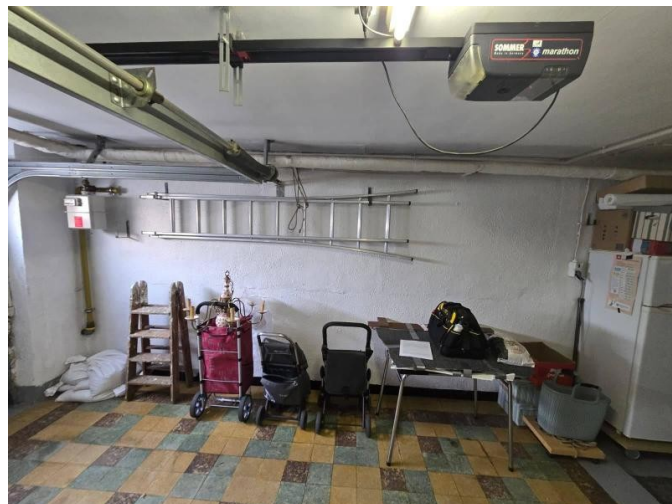
| Eindbeoordeling materiaalrisico | Verhoogd materiaalrisico en/of verhoogde kans op vezelvrijgave |

| Gebondenheid | Categorie 2: niet-hechtgebonden met matrix |
| Asbestsoort (vezeltype) | Amfibool aanwezig, uitgezonderd crocidoliet |
| Asbestconcentratie | Hoog ( $\geq 50\%$ ) |
| Afschermingsgraad van het gehele materiaal | Geheel of deels vrij aan de binnenlucht, maar geen contact met binnenluchtstromen |
| Toestand van het materiaal | Licht beschadigd, licht verweerd. Intacte calciumsilicaatplaat of materiaal met categorie 3-gebondenheid |

| # | Type | Referentie | Resultaat |
|---|---|---|---|
| 2.1 | Mengmonster | MM01 | Amosiet |

| Beschrijving | Leidingisolatie (bochten) |
| Hoeveelheid (lengte - omtrek - dikte - aantal) | • 1,00 m - 20,00 cm - 5,00 cm - 1 stuk |

Verwijderen

- Zorg voor een veilig beheer. Vermijd het beschadigen van het asbestmateriaal. Controleer de toestand jaarlijks op wijzigingen.
- Voer bijkomende staalname(s) uit.

- Hermetische zone (erkend asbestverwijderaar)  
Deze toepassing kan enkel door een erkende asbestverwijderaar via de methodiek van hermetische zone verwijderd worden omdat verwijdering via de methodiek van eenvoudige handelingen en/of couveusezakmethode niet mogelijk is; en er automatisch een verhoogd risico op vrijgave van asbestvezels (max. concentratie 0,01 vezels/cm - CODEX Art. VI.3-54) ontstaat. (Bron: CODEX - Art. VI.3-61.- par 1.)

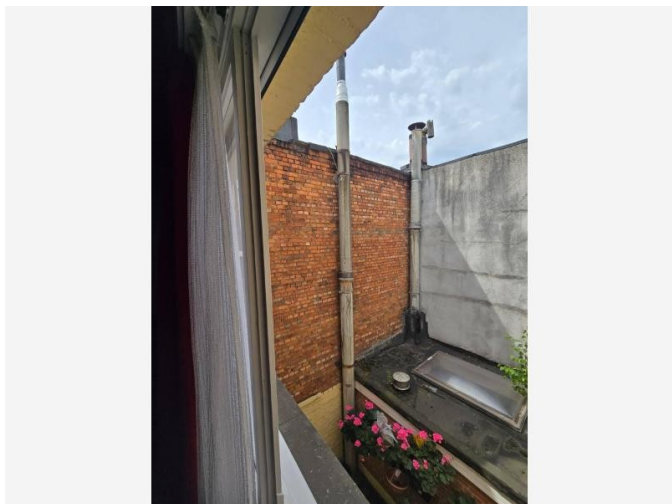
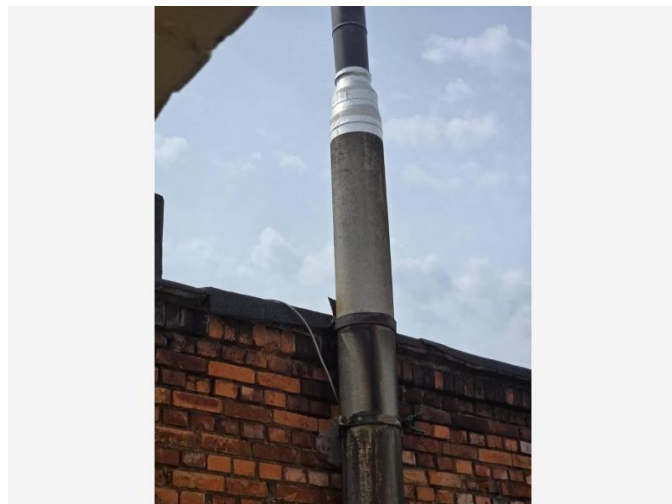
| Eindbeoordeling materiaalarisico | Laag materiaalarisico en/of verlaagde kans op vezelvrijgave |

| Gebondenheid | Categorie 1: hechtgebonden in oorsprong |
| Asbestsoort (vezeltype) | Crocidoliet aanwezig |
| Asbestconcentratie | Laag (< 50%) |
| Afschermingsgraad van het gehele materiaal | Geheel of deels vrij aan de buitenlucht, maar geen contact met binnenlucht |
| Toestand van het materiaal | Licht beschadigd, licht verweerd. Intacte calciumsilicaatplaat of materiaal met categorie 3-gebondenheid |

| Beschrijving | Cementbuis |
| Hoeveelheid (lengte - omtrek - dikte - aantal) | <ul style="list-style-type: none"><li>• 5,00 m - 25,00 cm - 2,00 cm - 1 stuk</li></ul> |
| Identificatiemethode | <p>De asbestdeskundige beoordeelt het materiaal als asbestverdacht en dus asbesthoudend, en dit zonder monstername.</p> <p>Motivatie: Er is een onderzoeksbepierking die monstername verhindert; De ruimte of het materiaal bevindt zich hoger dan 3,5 meter vanaf een vaste ondergrond.</p> |

Zorgvuldig beheren

- Zorg voor een veilig beheer. Vermijd het beschadigen van het asbestmateriaal. Controleer de toestand jaarlijks op wijzigingen.

- Eenvoudige handelingen: mag via doe-het-zelf of door werknemer(s) met opleidingsattest eenvoudige handelingen  
Deze toepassing kan door een aannemer die over een opleidingsattest eenvoudige handelingen beschikt of door een particulier (doe-het-zelf), verwijderd worden indien er geen verhoogd risico op vrijgave van asbestvezels (max. concentratie 0,01 vezels/cm<sup>3</sup> - CODEX Art. VI.3-54) ontstaat en de toepassing voorafgaand wordt gefixeerd/bevochtigd; de individuele elementen zonder machinale werktuigen (boormachine, slijpschijf, hogedrukreiniger,...) en zonder breken of gooien een voor een losgemaakt worden; en ten slotte dubbel en luchtdicht verpakt weggevoerd worden naar een erkend afvalpunt (recyclagepark).

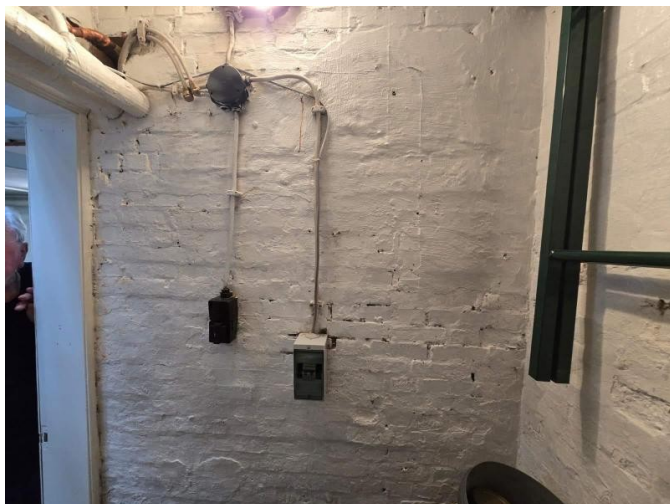
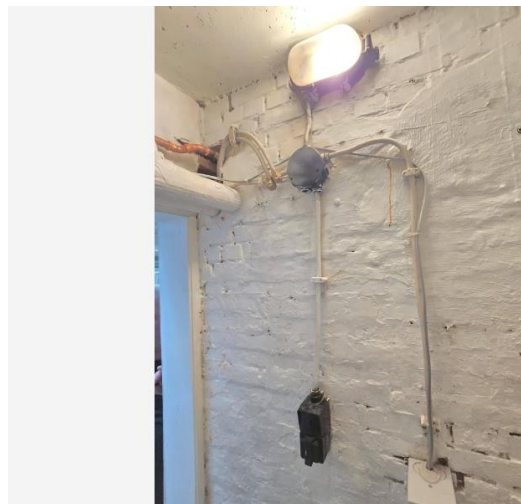
| Eindbeoordeling materiaalarisico | Laag materiaalarisico en/of verlaagde kans op vezelvrijgave |

| Gebondenheid | Categorie 1: hechtgebonden in oorsprong |
| Asbestsoort (vezeltype) | Crocidoliet aanwezig |
| Asbestconcentratie | Laag (< 50%) |
| Afschermingsgraad van het gehele materiaal | Geheel of deels vrij aan de binnenlucht, maar geen contact met binnenluchtstromen |
| Toestand van het materiaal | Onbeschadigd, niet verweerd |

| Beschrijving | Bakeliet schakelaars/stopcontacten |
| Identificatiemethode | <p>De asbestdeskundige beoordeelt het materiaal als asbestverdacht en dus asbesthoudend, en dit zonder monstername.</p> <p>Motivatie: De monstername brengt andere schade aan dan schade die inherent is aan de monstername.</p> |

Zorgvuldig beheren

- Zorg voor een veilig beheer. Vermijd het beschadigen van het asbestmateriaal. Controleer de toestand jaarlijks op wijzigingen.
- Voer bijkomende staalname(s) uit.

- Eenvoudige handelingen: mag via doe-het-zelf of door werknemer(s) met opleidingsattest eenvoudige handelingen  
Deze toepassing kan door een aannemer die over een opleidingsattest eenvoudige handelingen beschikt of door een particulier (doe-het-zelf), verwijderd worden indien er geen verhoogd risico op vrijgave van asbestvezels (max. concentratie 0,01 vezels/cm<sup>3</sup> - CODEX Art. VI.3-54) ontstaat en de toepassing voorafgaand wordt gefixeerd/bevochtigd; de individuele elementen zonder machinale werktuigen (boormachine, slijpschijf, hogedrukreiniger,...) en zonder breken of gooien een voor een losgemaakt worden; en ten slotte dubbel en luchtdicht verpakt weggevoerd worden naar een erkend afvalpunt (recyclagepark).

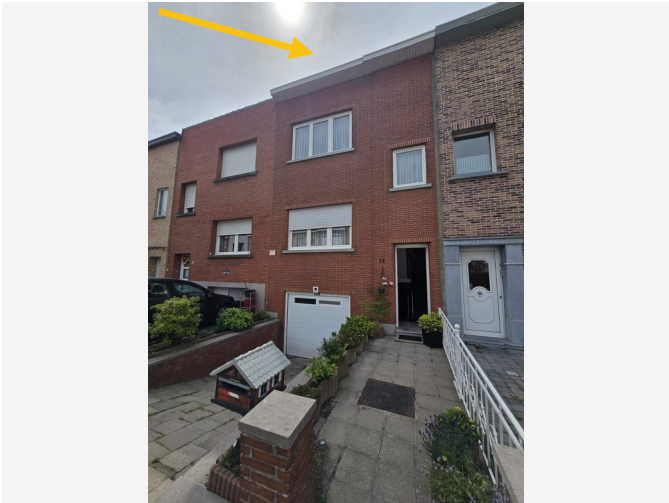
**Reden:** Het te onderzoeken materiaal situeert zich hoger dan 3,50 m te rekenen vanaf een veilige ondergrond

**Uitleg van de asbestdeskundige:** Het dak bevindt zich op een hoogte van meer dan 3.5m en is daardoor niet te onderzoeken.

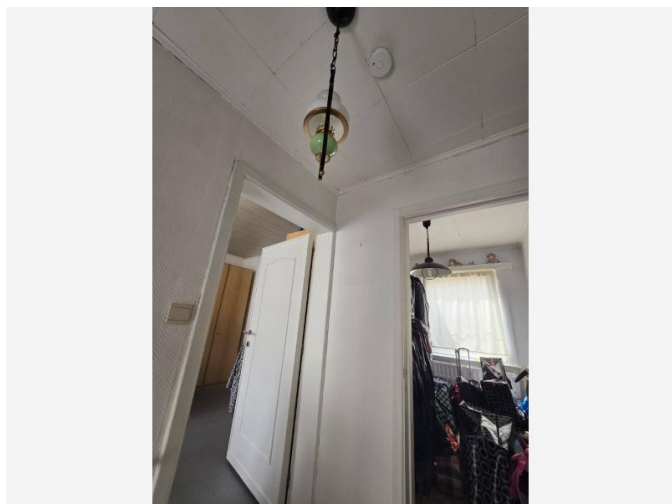
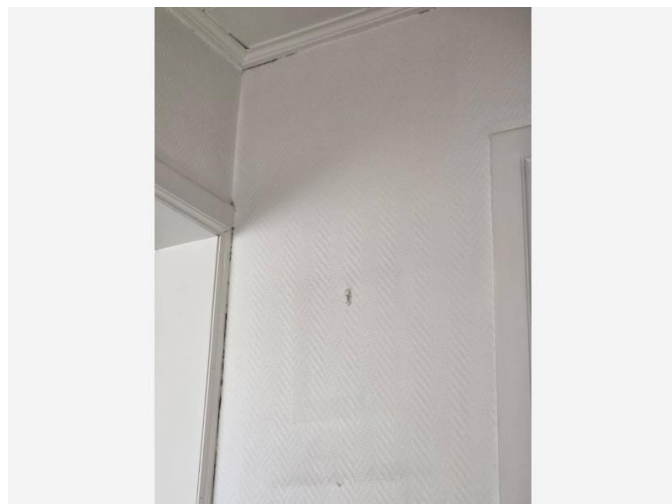
## Fiche 6: Pleisterwerk wanden

Geen asbest

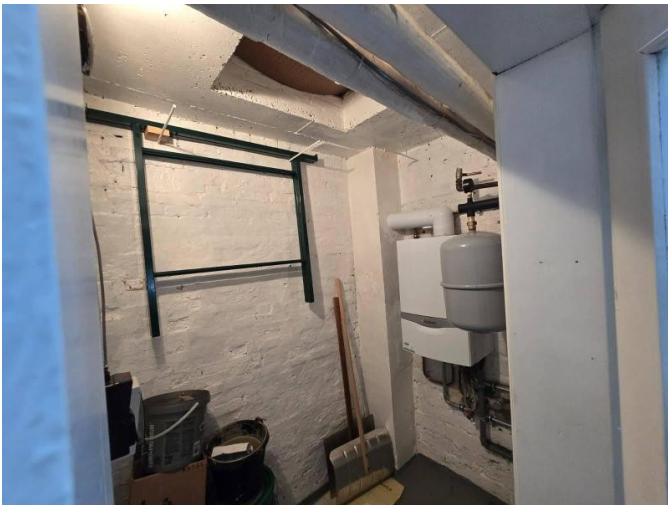
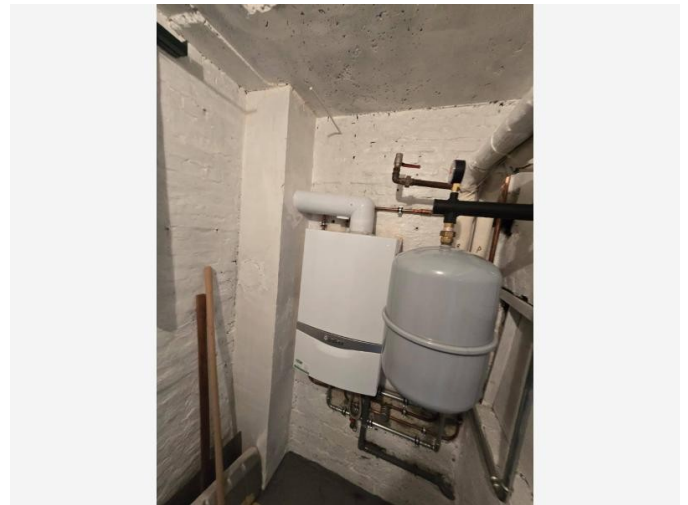
### Fiche 7: CV-ketel (niet verdacht)

| Beschrijving | Notitie | Terug te vinden op plannen |
|---|---|---|
| Fiche 7: CV-ketel (niet verdacht) | De CV-ketel (dichtingen, isolerend materiaal) is niet asbestverdacht. | - |
