# Asbestinventarisatattest

Meyersstraat 27, 2100 Antwerpen

Attestnummer : 20260706-000023.000

**Niet-asbestveilig**

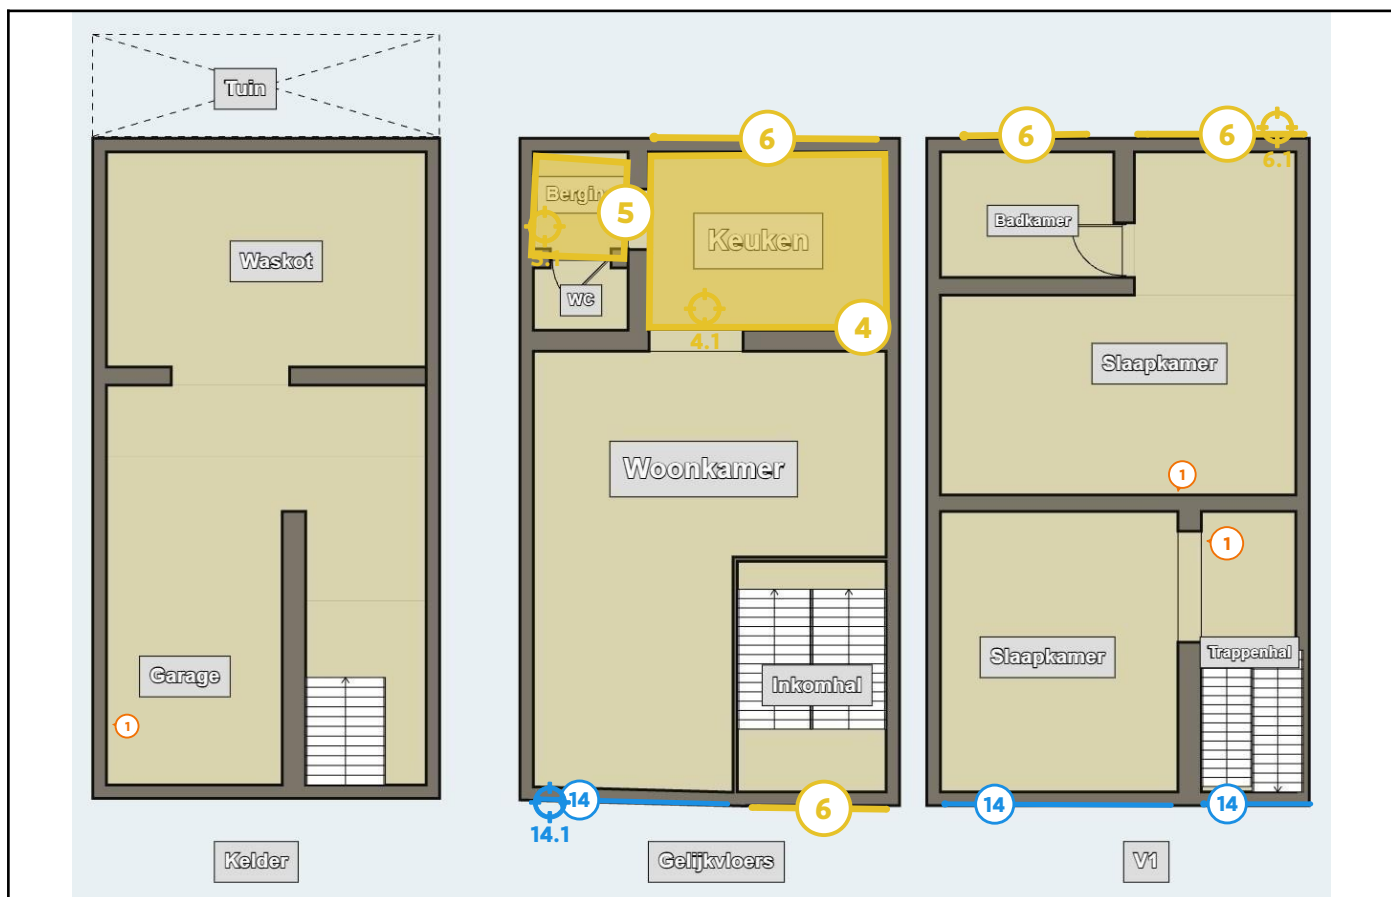
## Plan 1.3: Andere materialen

| Beschrijving | Type | Actie |
|---|---|---|
| 1. Bakeliet schakelaars/stopcontacten | Asbestmateriaal | Verwijderen |
| 4. Lijmlaag keukenvloer | Asbestmateriaal | Zorgvuldig beheren |
| 5. Vinyltegels | Asbestmateriaal | Zorgvuldig beheren |
| 6. Mastiek rond aluminiumkader achterzijde + voordeur | Asbestmateriaal | Zorgvuldig beheren |

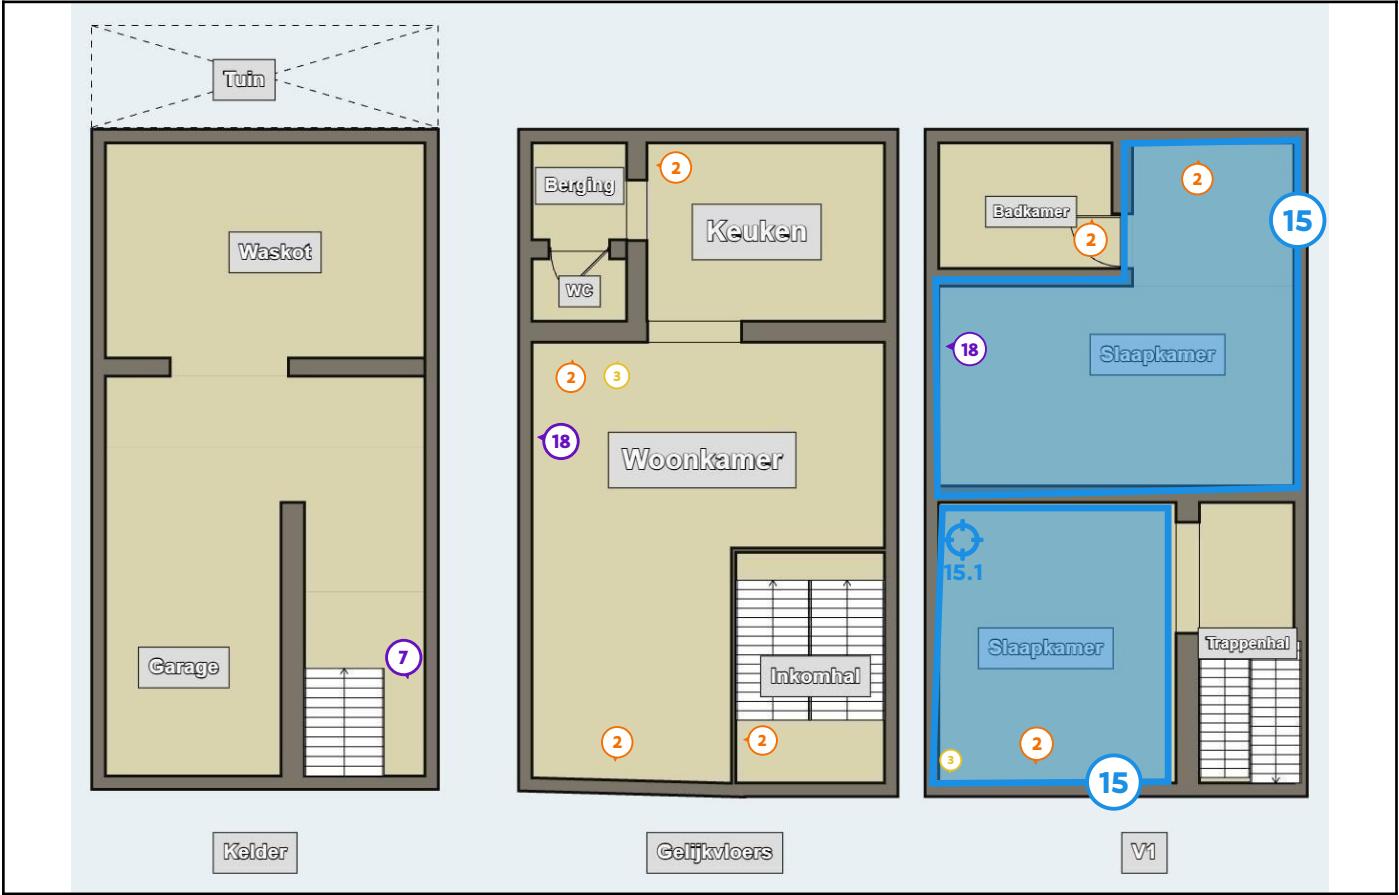
# Plan 1.4: Andere materialen 2

| Beschrijving | Type | Actie |
|---|---|---|
| 2. Pakking radiatoren | Asbestmateriaal | Verwijderen |
| 3. Radiatorknoppen | Asbestmateriaal | Zorgvuldig beheren |
| 7. Kruipkelder | Beperking | - |

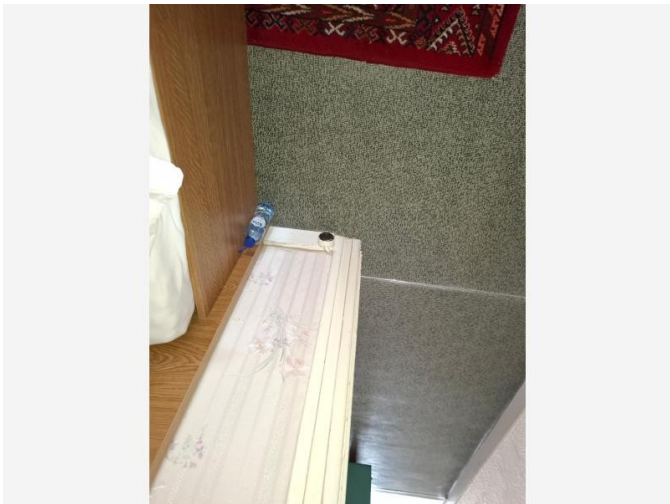
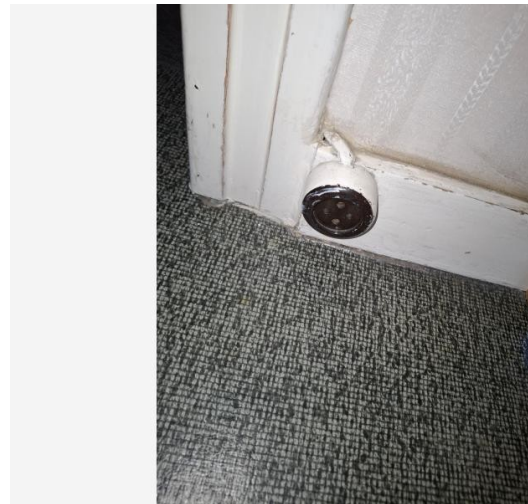
| Eindbeoordeling materiaalarisico | Verhoogd materiaalarisico en/of verhoogde kans op vezelvrijgave |

| Asbestsoort (vezeltype) | Crocidoliet aanwezig |
| Toestand van het materiaal | Licht beschadigd, licht verweerd. Intacte calciumsilicaatplaat of materiaal met categorie 3-gebondenheid |

| Beschrijving | Bakeliet schakelaars/stopcontacten |

Verwijderen

- Zorg voor een veilig beheer. Vermijd het beschadigen van het asbestmateriaal. Controleer de toestand jaarlijks op wijzigingen.
- Voer bijkomende staalname(s) uit.

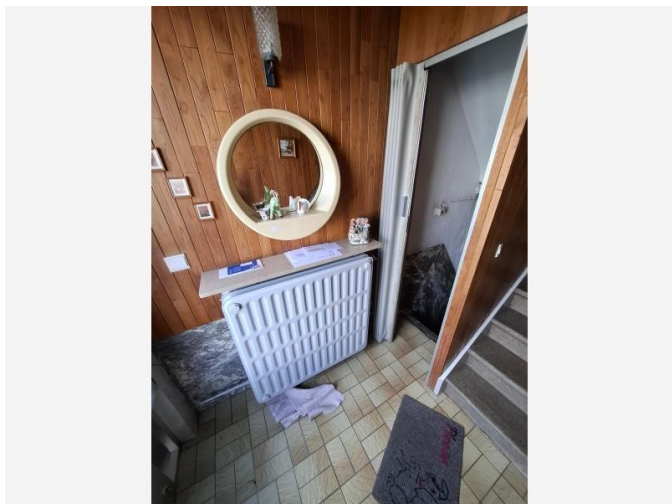
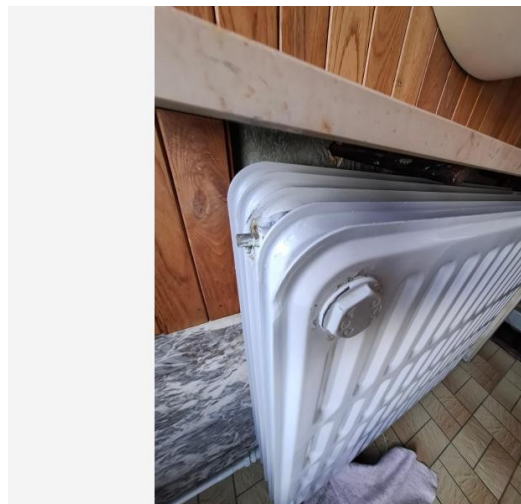
| Eindbeoordeling materiaalarisico | Laag materiaalarisico en/of verlaagde kans op vezelvrijgave |

| Asbestconcentratie | Hoog ( $\geq 50\%$ ) |

| Beschrijving | Pakking radiatoren |
| Gebondenheid op basis van bindmiddel | Niet-hechtgebonden |

Verwijderen

- Verwijder dit asbestmateriaal zo snel mogelijk. Volg de toestand goed op.

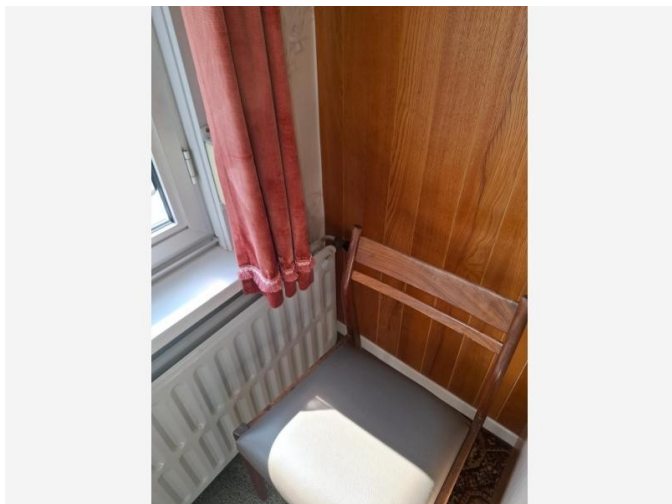
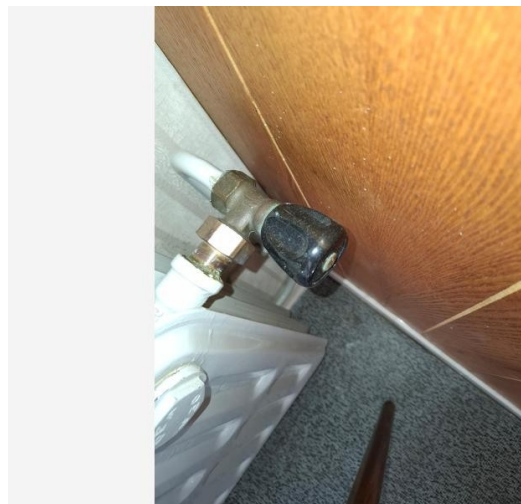
| Eindbeoordeling materiaalrisico | Laag materiaalrisico en/of verlaagde kans op vezelvrijgave |

| Asbestsoort (vezeltype) | Crocidoliet aanwezig |

| Beschrijving | Radiatorknoppen |

Zorgvuldig beheren

- Zorg voor een veilig beheer. Vermijd het beschadigen van het asbestmateriaal. Controleer de toestand jaarlijks op wijzigingen.
- Voer bijkomende staalname(s) uit.

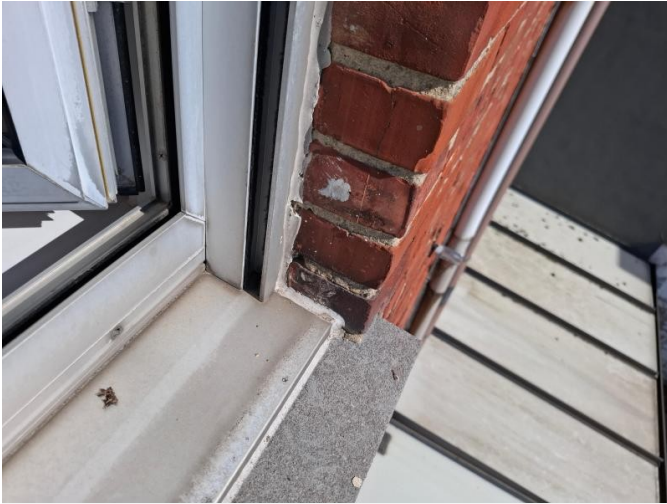
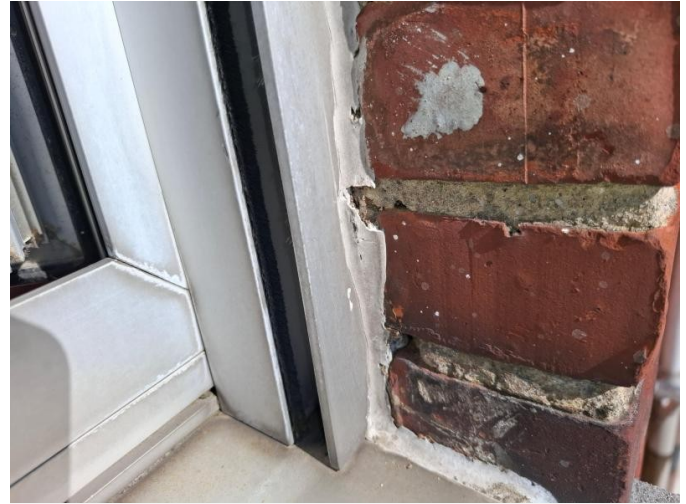
## Fiche 6: Mastiek rond aluminiumkader achterzijde + voordeur

Asbestmateriaal

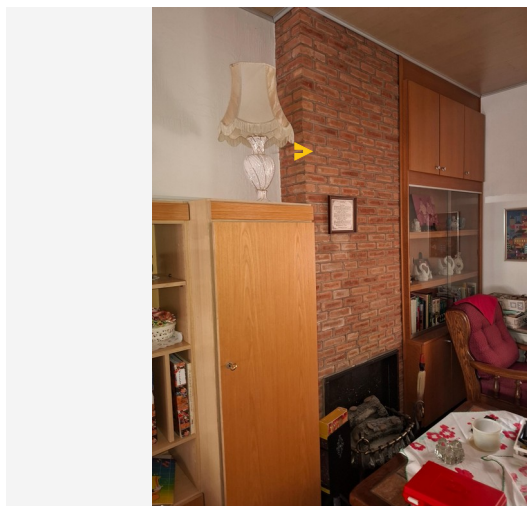
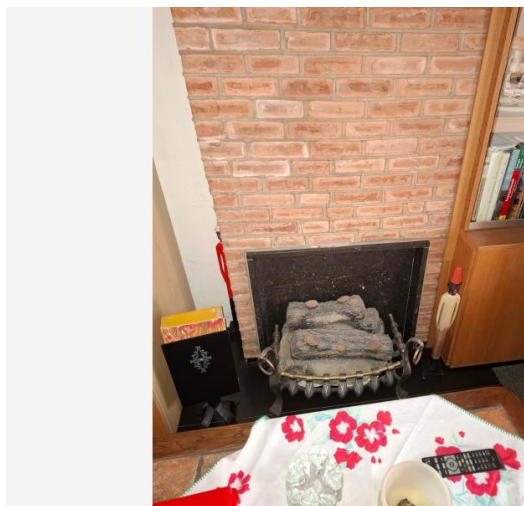
### Fiche 18: Schouw - rookgaskanalen niet waarneembaar

| Beschrijving | Notitie | Terug te vinden op plannen |
|---|---|---|
| Fiche 18: Schouw - rookgaskanalen niet waarneembaar | De rookgaskanalen zijn niet waarneembaar noch vast te stellen. Mogelijks is dit via het dak inspecteerbaar, maar de deur daarnaartoe is slotvast. Twee pogingen gedaan, geen sleutel aanwezig. | Plan 1.4: Andere materialen 2 |
