# Asbestinventarisatetest

Vilde-Olympiadelaan 17/202, 2020 Antwerpen

Attestnummer : **20260730-000347.000**

Uitgegeven op : **30.07.2026**

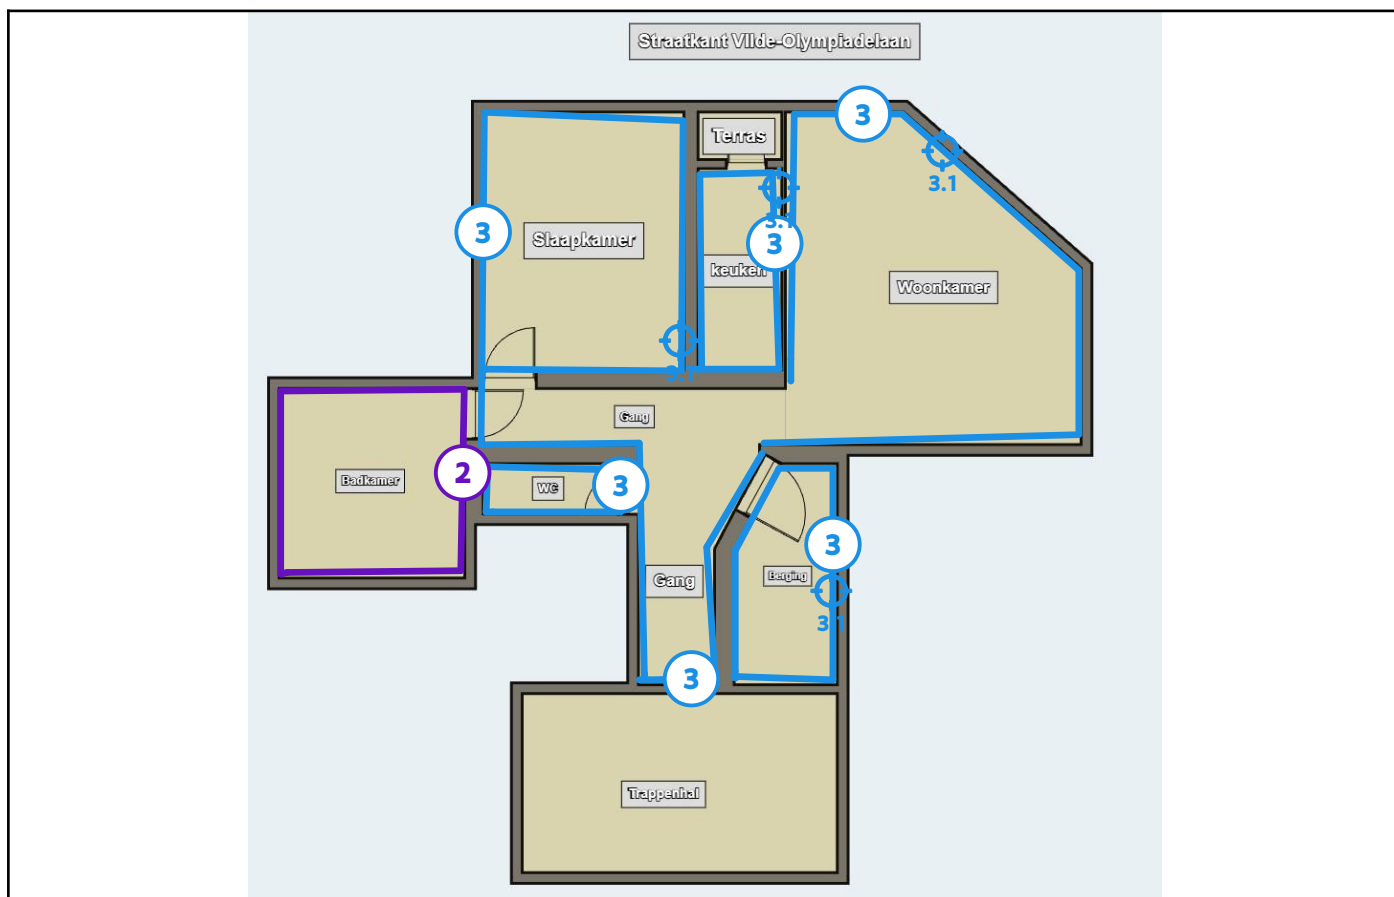
## Plan 1.2: Appartement - muren

| Beschrijving | Type | Actie |
|---|---|---|
| 2. Faiencetegels (lijm) - Niet waar te nemen | Advies | - |
| 3. Pleisterwerk wanden | Geen asbest | - |
| 3.1 Code: mm01 | Mengmonster | - |

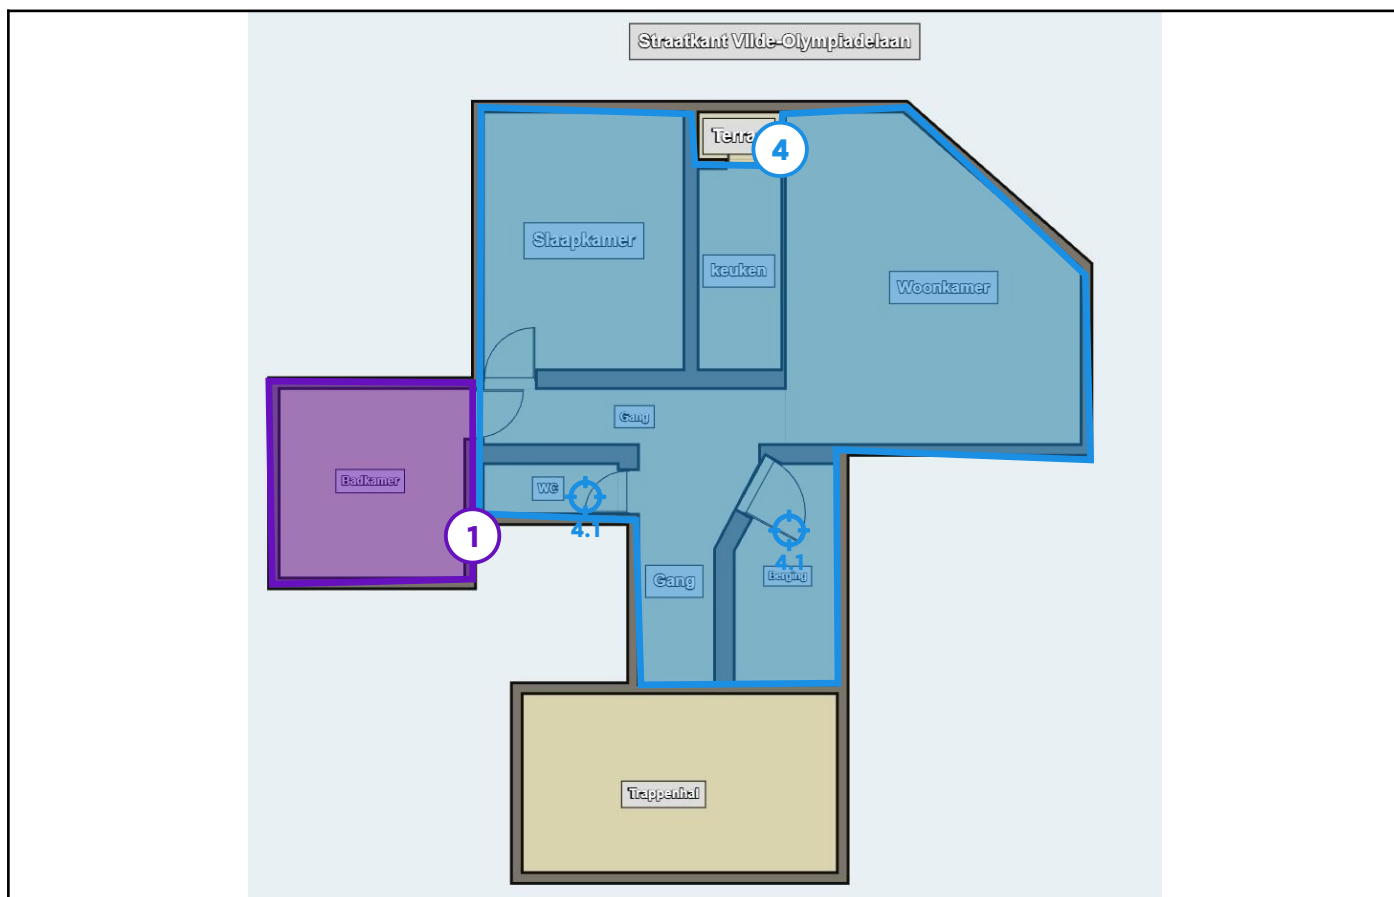
## Plan 1.3: Appartement - Plafonds

| Beschrijving | Type | Actie |
|---|---|---|
| 1. Plafonds bestaande uit voorzetpanelen | Advies | - |
| 4. Pleisterwerk plafonds | Geen asbest | - |
| 4.1 Code: mm02 | Mengmonster | - |

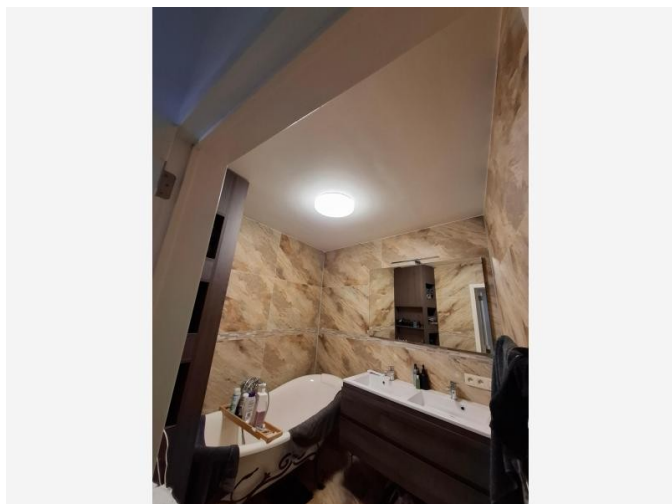
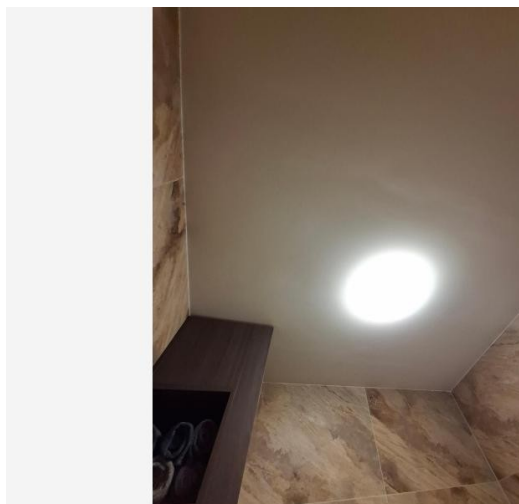
Plafonds bestaande uit voorzetpanelen.

| Basis voor advies | De asbestdeskundige beoordeelt het materiaal als niet-asbestverdacht. |

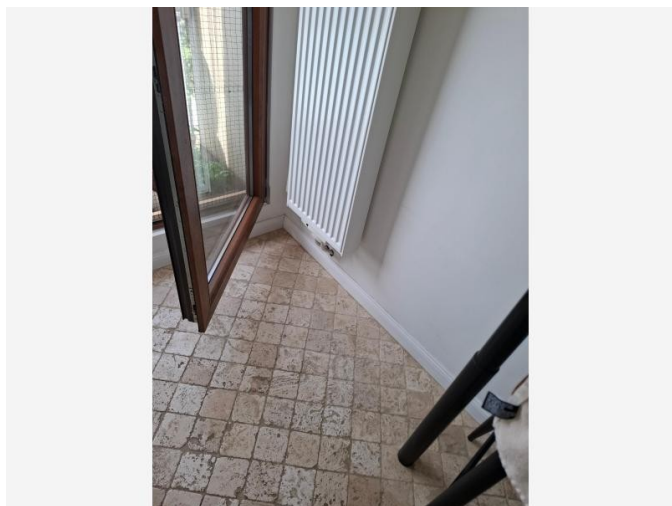
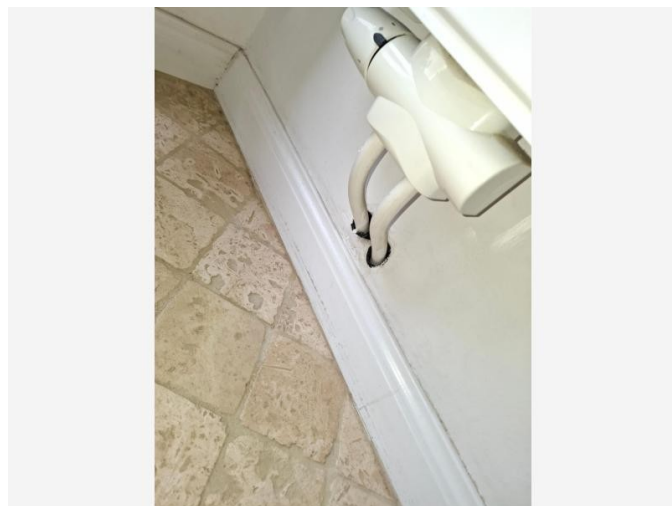
## Fiche 3: Pleisterwerk wanden

### Conclusie

Geen asbest

| # | Type | Referentie | Resultaat |
|---|---|---|---|
| 3.1 | Mengmonster | mm01 | Geen asbest |

| Beschrijving | Pleisterwerk wanden |
| Bindmiddel van materiaal | Gips - kalk |
| Gebondenheid op basis van bindmiddel | Niet-hechtgebonden |

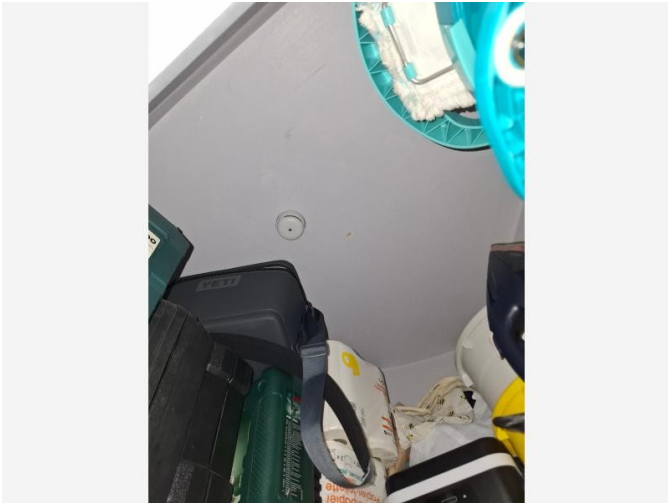
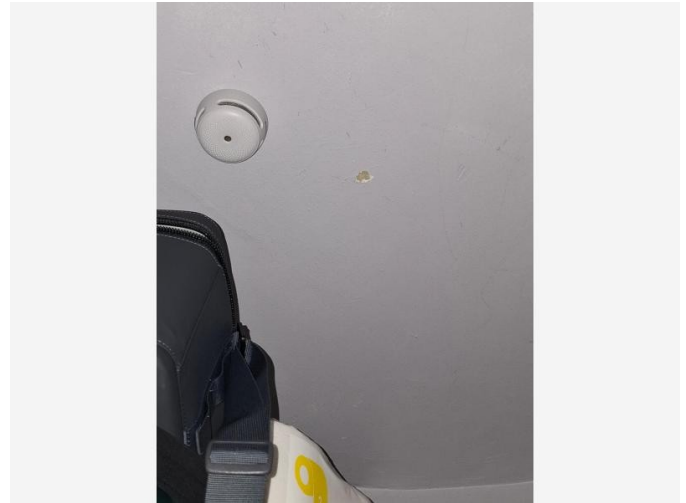
## Fiche 4: Pleisterwerk plafonds

### Conclusie

Geen asbest

| # | Type | Referentie | Resultaat |
|---|---|---|---|
| 4.1 | Mengmonster | mm02 | Geen asbest |

| Beschrijving | Pleisterwerk plafonds |
| Bindmiddel van materiaal | Gips - kalk |
| Gebondenheid op basis van bindmiddel | Niet-hechtgebonden |

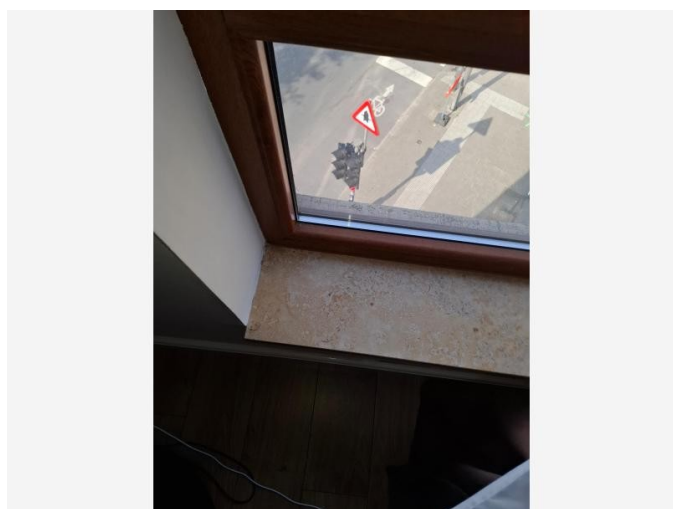
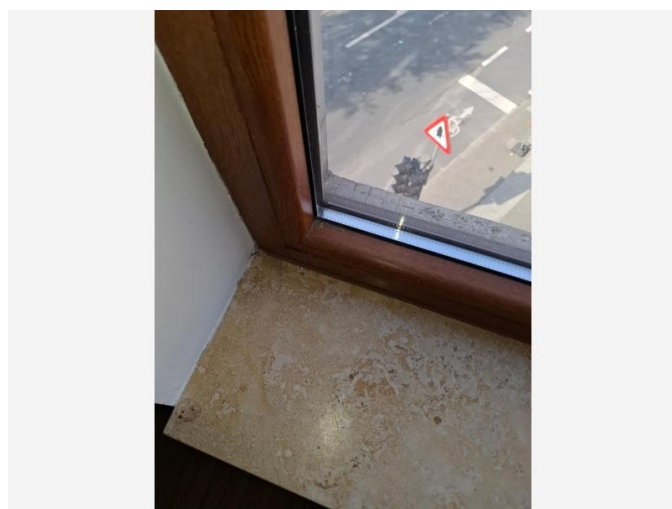
## Fiche 5: Mastiek (niet aanwezig)

| Beschrijving | Notitie | Terug te vinden op plannen |
|---|---|---|
| Fiche 5: Mastiek (niet aanwezig) | Er is geen asbestverdachte mastiek aanwezig. | - |
