# Asbestinventarisatetest

Frans De Ceusterlei 50, 2900 Schoten

Attestnummer : **20260730-000293.001**

**Asbestveilig** (maar mogelijk niet asbestvrij)

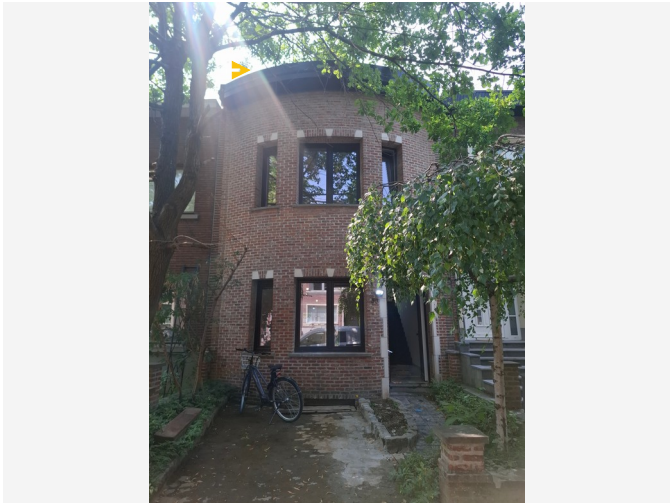
Situeringsfoto

**Reden:** Het te onderzoeken materiaal situeert zich hoger dan 3,50 m te rekenen vanaf een veilige ondergrond

**Uitleg van de asbestdeskundige:** In het kader van een asbestattest voor overdracht (verkoop, schenking), hoeven toepassingen die zich hoger dan 3,5m vanaf een veilige ondergrond situeren, niet onderzocht te worden.

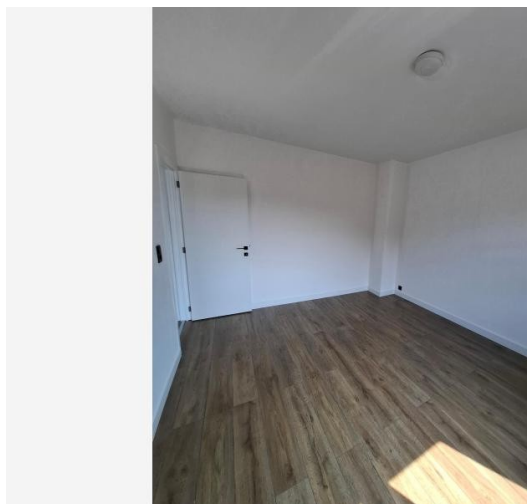
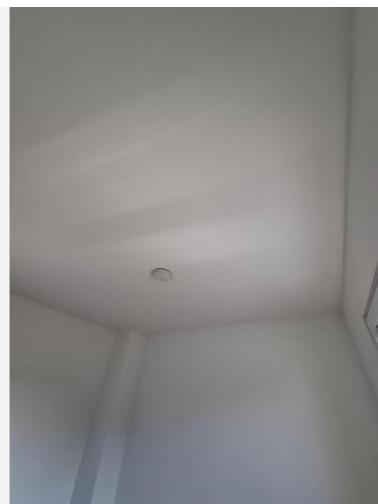
Plafonds op bovenverdiep bestaande uit gyprocplaten.

| Basis voor advies | De asbestdeskundige beoordeelt het materiaal als niet-asbestverdacht. |

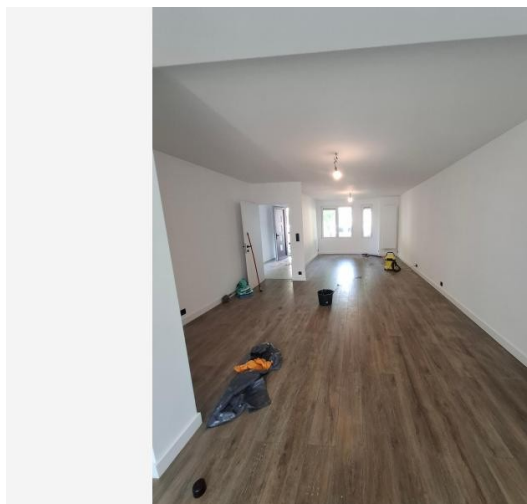
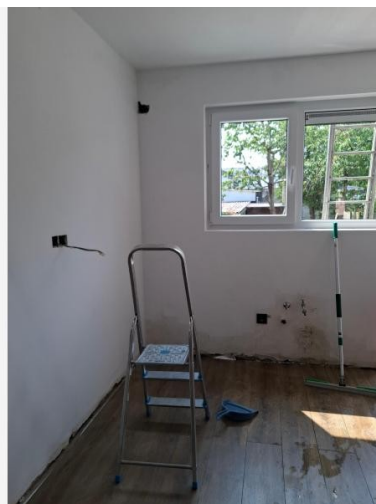
Het gebouw werd op verschillende niveau's volledig gerenoveerd. Zie oude en nieuwe foto's. Buiten de schouw werd zo goed als alles vernieuwd.

| Basis voor advies | Beoordeling op basis van een bewijsdocument. |

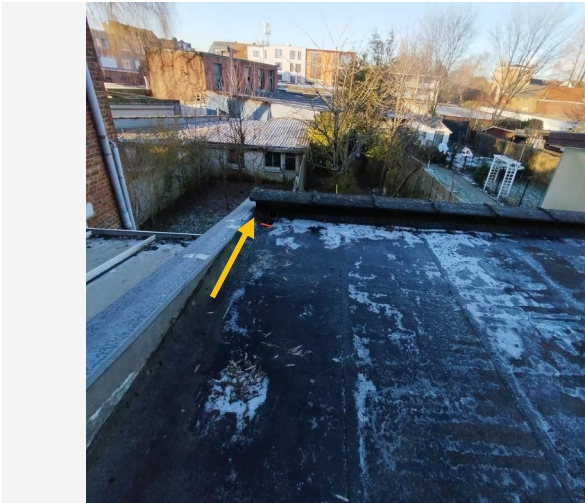
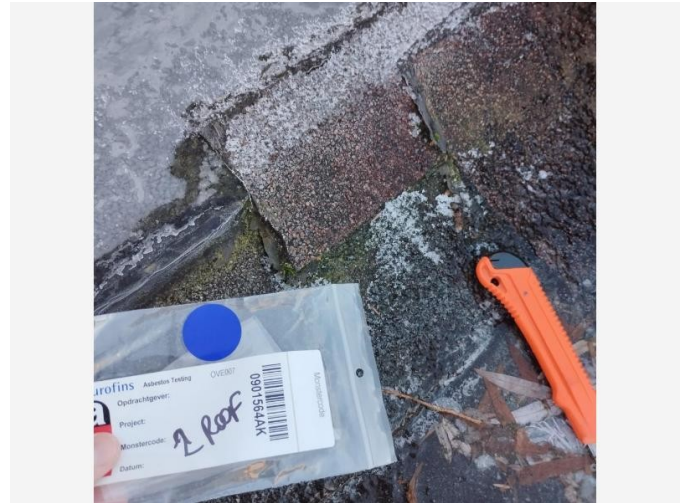
## Fiche 4: Roofing plat dak

Geen asbest

| Opmerking | Er werd een staal genomen aan een overlappend stuk roofing waardoor de waterdichtheid van de dakbedekking niet in het gedrang komt. Het is niet duidelijk of er asbestverdachte onderlagen aanwezig zijn. Extra controle/staalname aangewezen bij renovatiewerken. De vermelde oppervlaktes, diktes en volumes betreffen een beredeneerde schatting. Er worden geen rechten verleend aan deze oppervlaktes/diktes/volumes. |

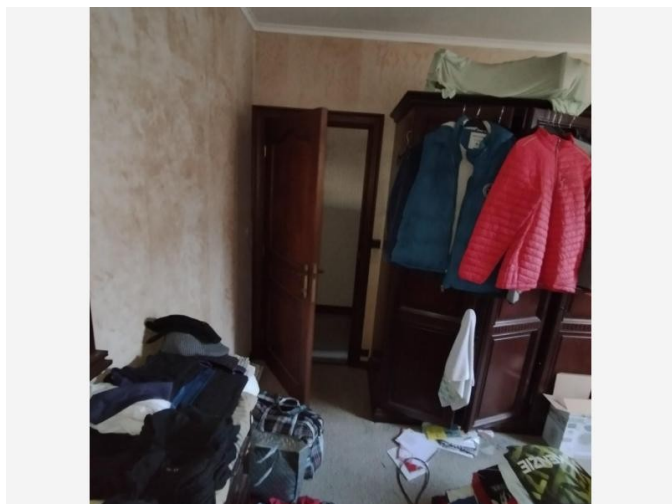
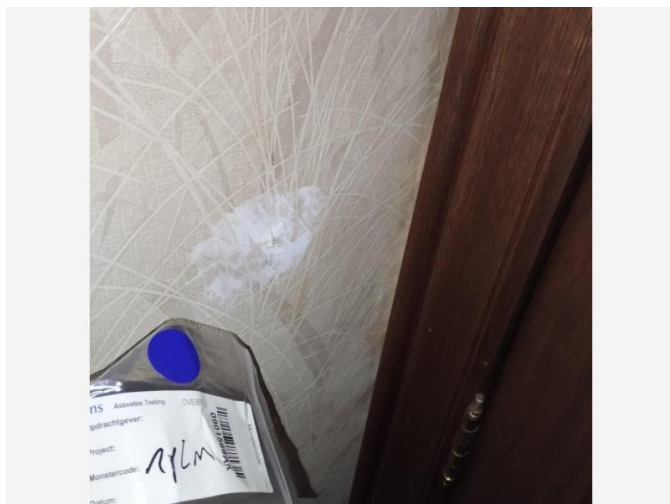
## Fiche 5: Pleisterwerk muren

Geen asbest

| # | Type | Referentie | Resultaat |
|---|---|---|---|
| 5.1 | Mengmonster | mm01: pleisterwerk muren | Geen asbest |

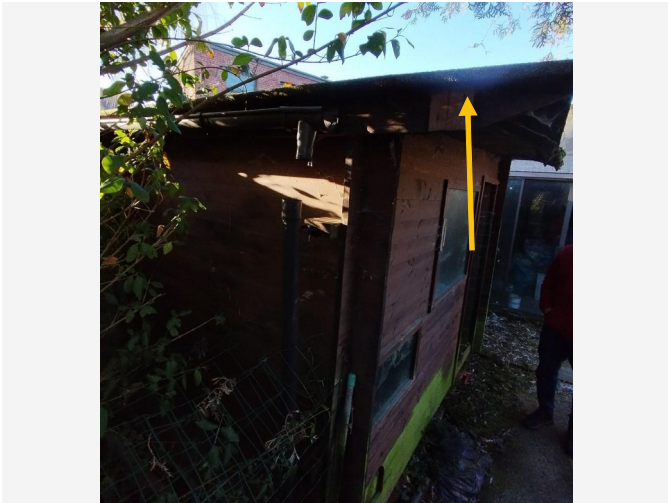
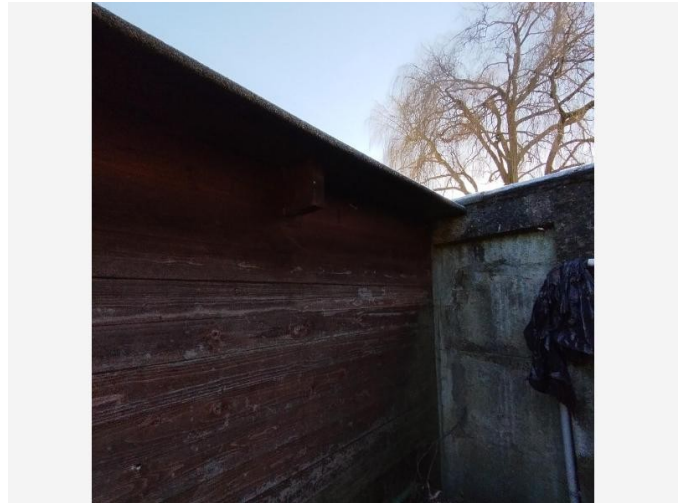
## Fiche 6: Roofing tuinhuis

Geen asbest

| # | Type | Referentie | Resultaat |
|---|---|---|---|
| 6.1 | Puntmonster | Roofing tuinhuis | Geen asbest |

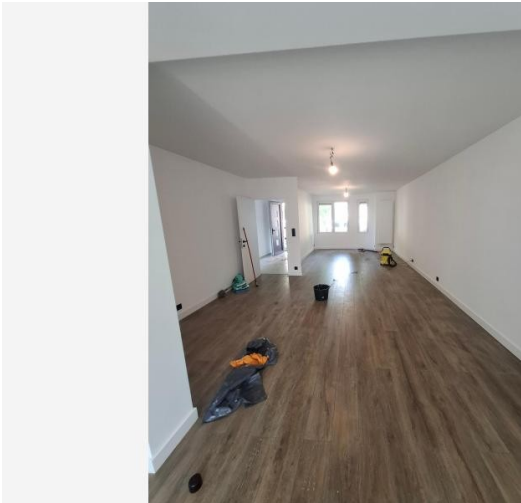
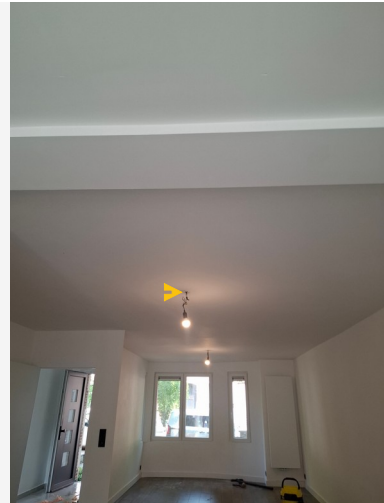
## Fiche 7: Pleisterwerk plafonds

Geen asbest

| # | Type | Referentie | Resultaat |
|---|---|---|---|
| 7.1 | Mengmonster | mm02 | Geen asbest |

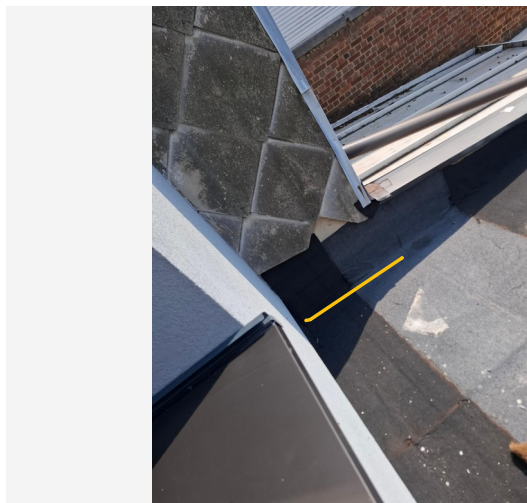
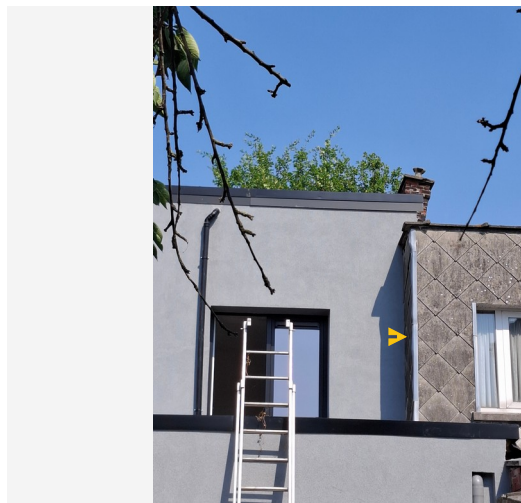
## Fiche 8: Resten aanpalende gevelleien buren op plat dak

Afspoelend regenwater kan asbestdeeltjes van verweerde asbestcementen dak- of gevelbekleding meenemen naar de bodem. De asbestdeeltjes in de bodem vormen een laag risico: bodempartikels houden de asbestdeeltjes voldoende vast om gezondheidsrisico's te vermijden. Door deze asbesthoudende bodemzone zorgvuldig te beheren, vermijdt u gezondheidsrisico's.

| Beschrijving | Resten aanpalende gevelleien burens op plat dak |
| Bron van de asbestdeeltjes | Bron is nog aanwezig |

- Om het afspoelen van asbestdeeltjes te stoppen, is het verstandig om de verwijdering van de dak- of gevelbekleding in te plannen en in afwachting hiervan een dakgoot te plaatsen om het regenwater af te voeren naar de riolering.

De uitgraving van een afdruipzone gebeurt volgens de methodiek "eenvoudige handelingen". Vermijd daarbij vermenging met andere bodem en laat de uitgegraven asbesthoudende grond afvoeren naar een daartoe vergunde stortplaats. Voor de uitgraving wordt een richtdiepte van 30 cm gehanteerd.

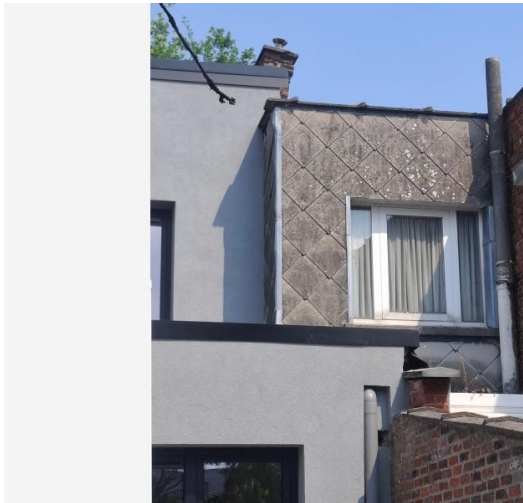
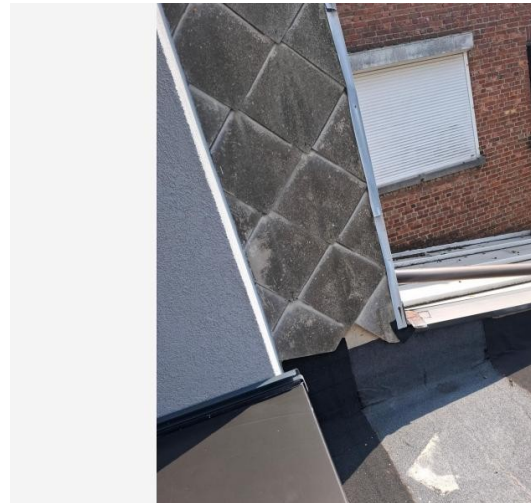
Afspoelend regenwater kan asbestdeeltjes van verweerde asbestcementen dak- of gevelbekleding meenemen naar de bodem. De asbestdeeltjes in de bodem vormen een laag risico: bodempartikels houden de asbestdeeltjes voldoende vast om gezondheidsrisico's te vermijden. Door deze asbesthoudende bodemzone zorgvuldig te beheren, vermijdt u gezondheidsrisico's.

| Beschrijving | Aanpalende gevel met leien |
| Bron van de asbestdeeltjes | Bron is nog aanwezig |

- Om het afspoelen van asbestdeeltjes te stoppen, is het verstandig om de verwijdering van de dak- of gevelbekleding in te plannen en in afwachting hiervan een dakgoot te plaatsen om het regenwater af te voeren naar de riolering.

De uitgraving van een afdruipzone gebeurt volgens de methodiek "eenvoudige handelingen". Vermijd daarbij vermenging met andere bodem en laat de uitgegraven asbesthoudende grond afvoeren naar een daartoe vergunde stortplaats. Voor de uitgraving wordt een richtdiepte van 30 cm gehanteerd.

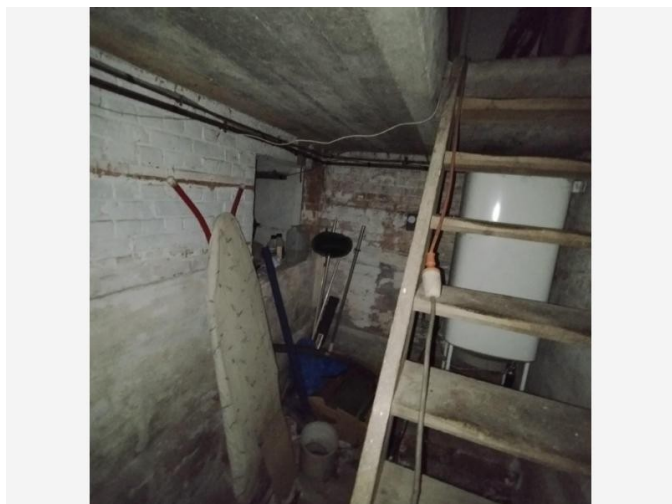
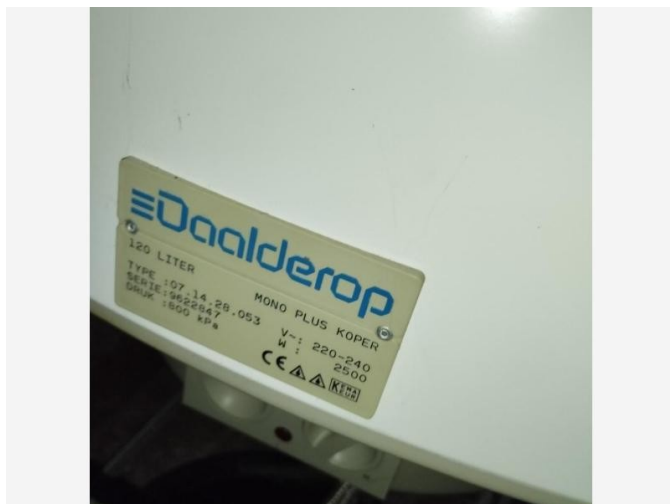
### Fiche 10: Daalderop ketel (niet verdacht)

| Beschrijving | Notitie | Terug te vinden op plannen |
|---|---|---|
| Fiche 10: Daalderop ketel (niet verdacht) | De CV-ketel (dichtingen, isolerend materiaal) is niet asbestverdacht. Datum na 2001. | - |

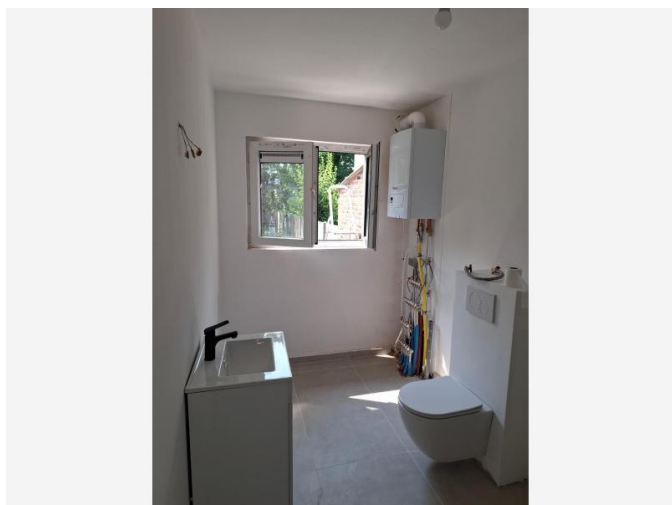
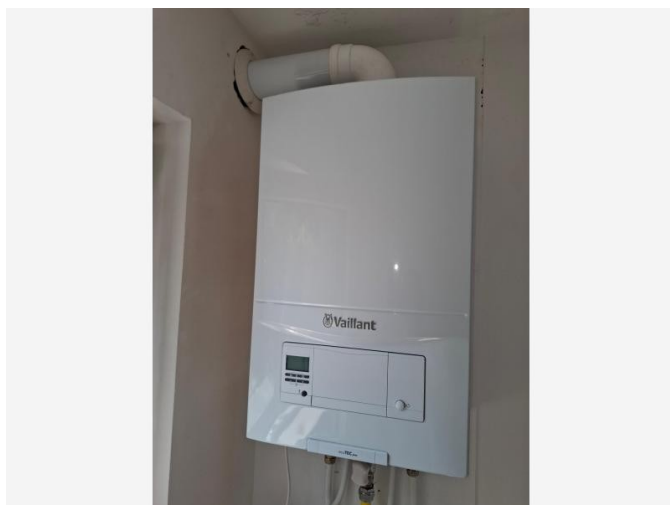
### Fiche 11: CV-ketel (niet verdacht)

| Beschrijving | Notitie | Terug te vinden op plannen |
|---|---|---|
| Fiche 11: CV-ketel (niet verdacht) | De CV-ketel (dichtingen, isolerend materiaal) is niet asbestverdacht. Nieuw geplaatst. | Plan 1.3: Andere materialen |

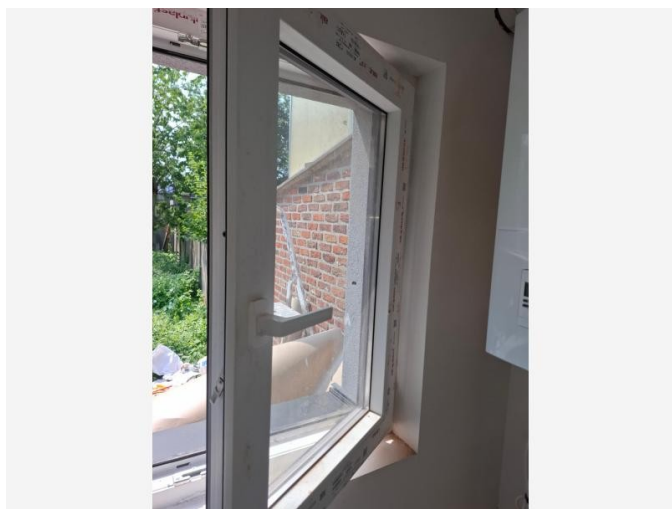
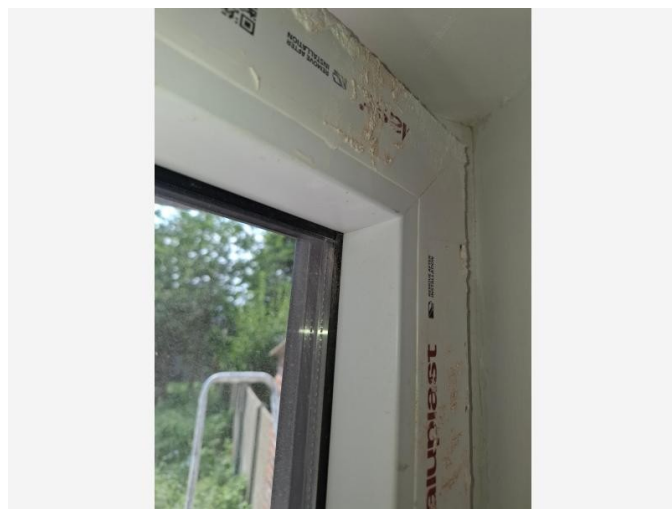
### Fiche 16: Mastiek (niet aanwezig)

| Beschrijving | Notitie | Terug te vinden op plannen |
|---|---|---|
| Fiche 16: Mastiek (niet aanwezig) | Er is geen asbestverdachte mastiek aanwezig. | - |
