# Asbestinventarisatattest

Aartselaarstraat 255, 2660 Antwerpen

Attestnummer : 20260821-000073.000

**Asbestveilig** (maar niet asbestvrij)

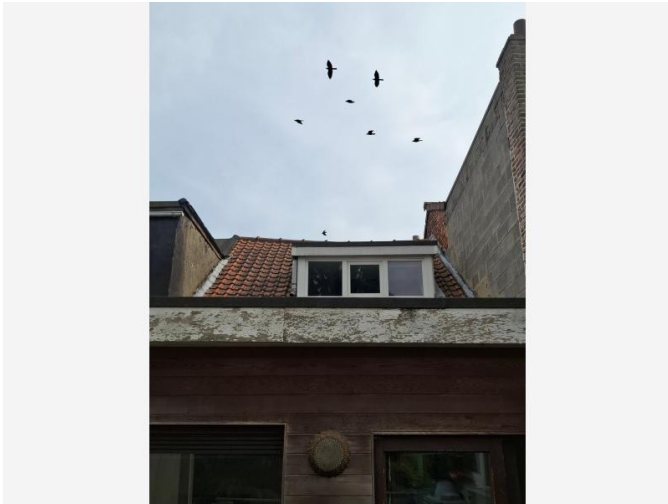
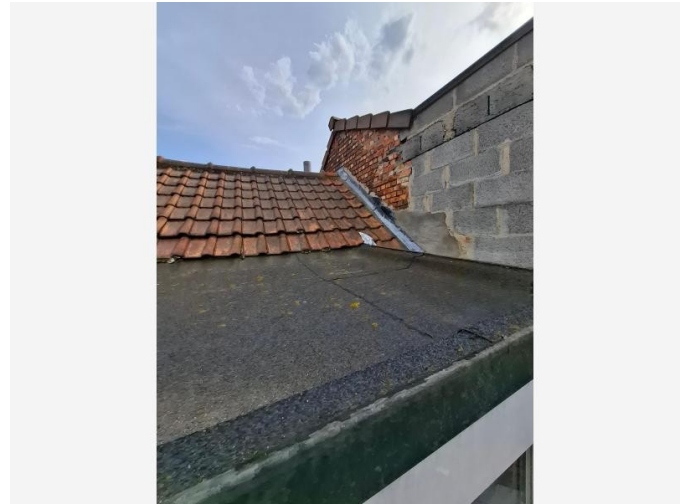
Het asbestmateriaal valt onder de mijlpaal van 2040.

| Eindbeoordeling materiaalrisico | Laag materiaalrisico en/of verlaagde kans op vezelvrijgave |

| Gebondenheid | Categorie 1: hechtgebonden in oorsprong |
| Asbestsoort (vezeltype) | Alleen chrysotiel aanwezig |
| Asbestconcentratie | Laag (< 50%) |
| Afschermingsgraad van het gehele materiaal | Geheel of deels vrij aan de buitenlucht, maar geen contact met binnenlucht |
| Toestand van het materiaal | Licht beschadigd, licht verweerd. Intacte calciumsilicaatplaat of materiaal met categorie 3-gebondenheid |

| Beschrijving | Roofing |
| Asbestmateriaal | Dak- en gevelbekleding - Roofing |
| Hoeveelheid (oppervlakte - aantal) | • 8,00 m <sup>2</sup> - 1 stuk |

- Zorg voor een veilig beheer. Vermijd het beschadigen van het asbestmateriaal. Controleer de toestand jaarlijks op wijzigingen.
- Voer bijkomende staalname(s) uit.

- Eenvoudige handelingen: mag via doe-het-zelf of door werknemer(s) met opleidingsattest eenvoudige handelingen  
Deze toepassing kan door een aannemer die over een opleidingsattest eenvoudige handelingen beschikt of door een particulier (doe-het-zelf), verwijderd worden indien er geen verhoogd risico op vrijgave van asbestvezels (max. concentratie 0,01 vezels/cm<sup>3</sup> - CODEX Art. VI.3-54) ontstaat en de toepassing voorafgaand wordt gefixeerd/bevochtigd; de individuele elementen zonder machinale werktuigen (boormachine, slijpschijf, hogedrukreiniger,...) en zonder breken of gooien een voor een losgemaakt worden; en ten slotte dubbel en luchtdicht verpakt weggevoerd worden naar een erkend afvalpunt (recyclagepark).

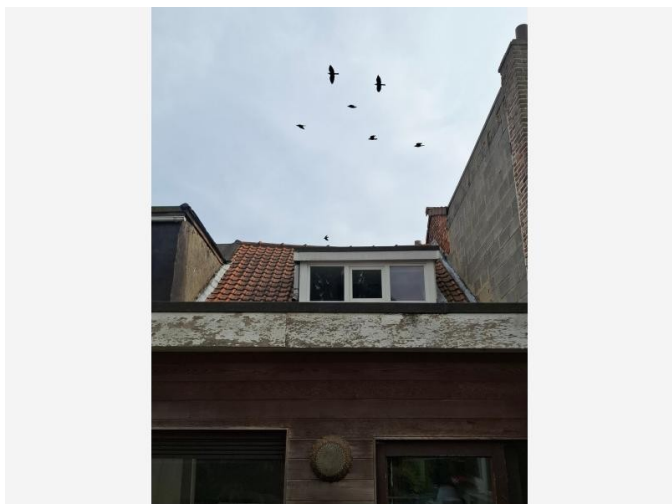
**Reden:** Het te onderzoeken materiaal situeert zich hoger dan 3,50 m te rekenen vanaf een veilige ondergrond

**Uitleg van de asbestdeskundige:** In het kader van een asbestattest voor overdracht (verkoop, schenking), hoeven toepassingen die zich hoger dan 3,5m vanaf een veilige ondergrond situeren, niet onderzocht te worden.

| (Asbest)materiaal | Dak- en gevelbekleding - Lei, shingle |
| Karakterisatie | Asbest (verdacht) |

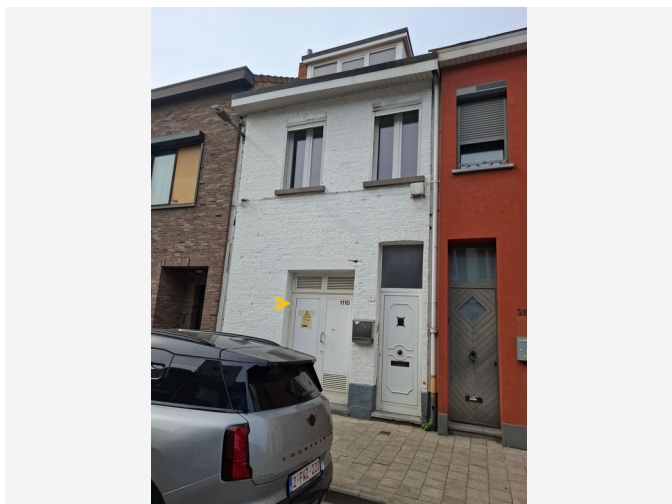
**Reden:** Het onderzoek kan niet uitgevoerd worden binnen de bepalingen van de Welzijnswet

**Uitleg van de asbestdeskundige:** Niet bevoegd om hoogspanningscabine te betreden + slotvast + andere eigenaar (Infrax - Fluvius?)

| (Asbest)materiaal | Plaat, paneel, tablet - Type Bakeliet |
| Karakterisatie | Asbest (verdacht) |

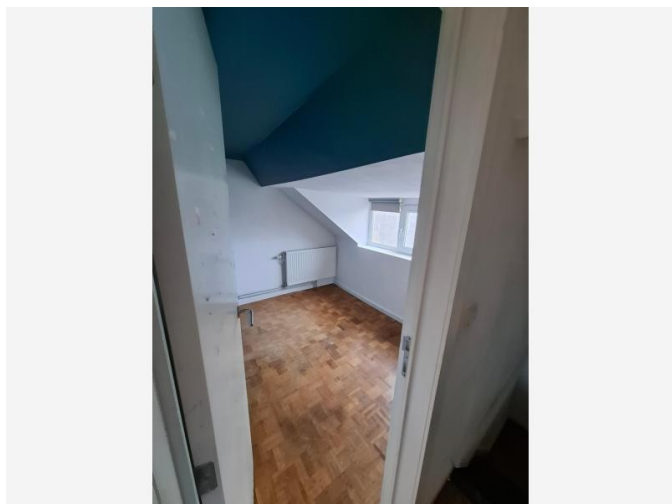
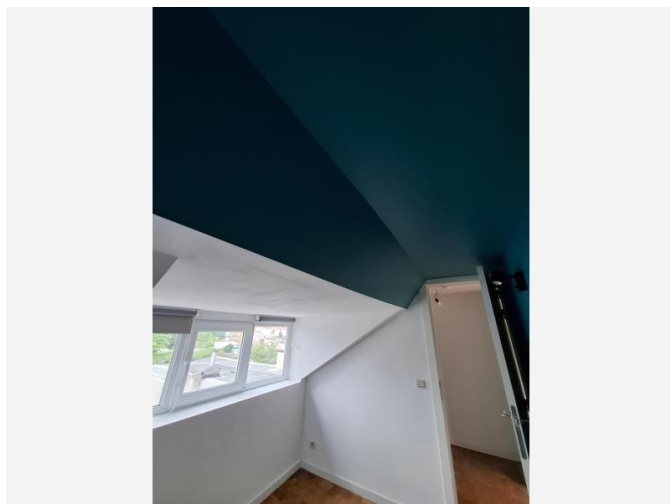
De plafonds bestaan uit valse voorzetwanden die niet verdacht zijn, echter kunnen er zich achterliggend wel asbesthoudende materialen bevinden die niet inspecteerbaar zijn.

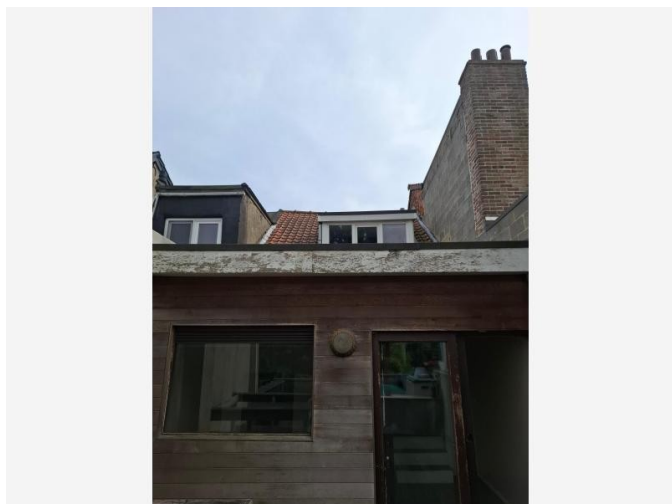
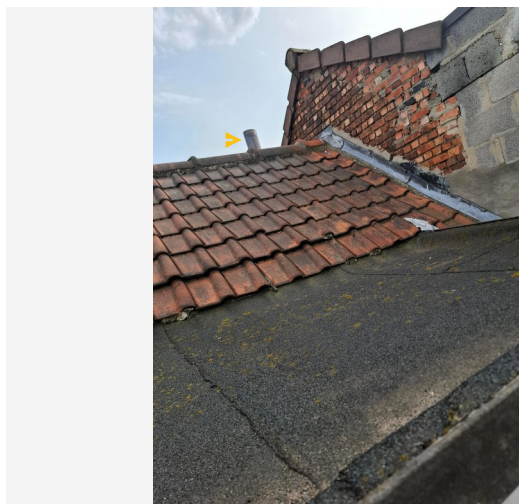
Het rookgaskanaal lijkt niet-asbestverdacht. Het lijkt op een gresbuis, echter is dit niet inspecteerbaar vanwege onderzoeksbeperking.

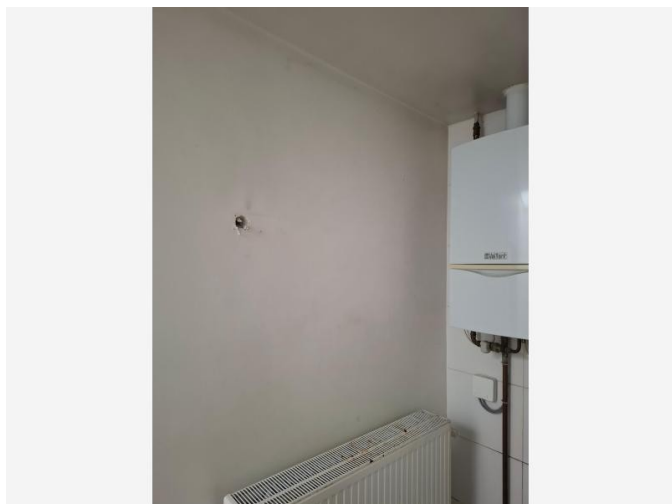
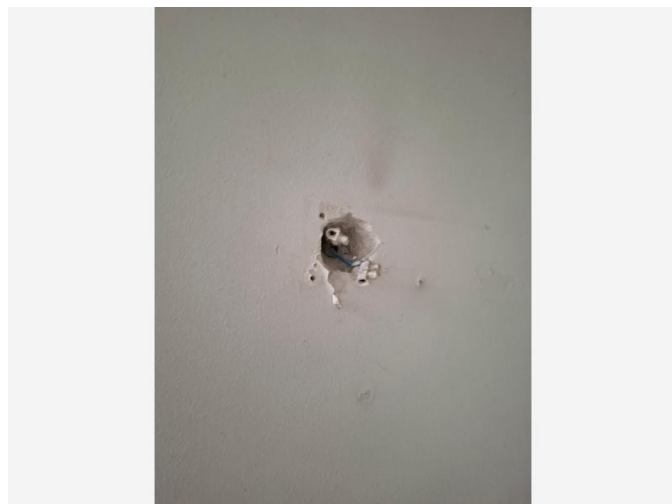
## Fiche 8: Pleisterwerk wanden

Geen asbest

| # | Type | Referentie | Resultaat |
|---|---|---|---|
| 8.1 | Mengmonster | mm01 | Geen asbest |

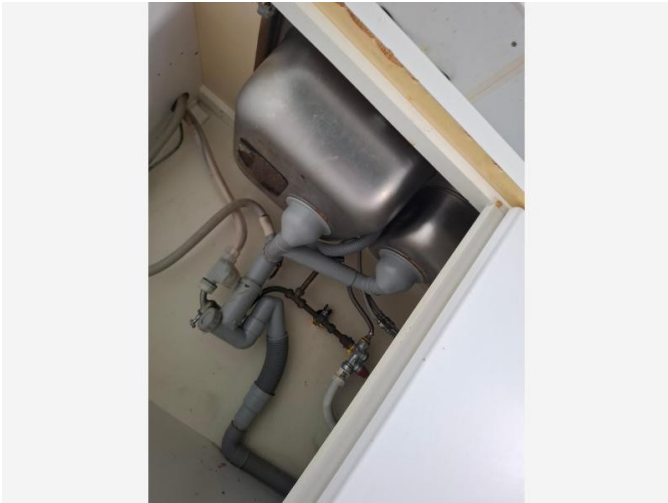
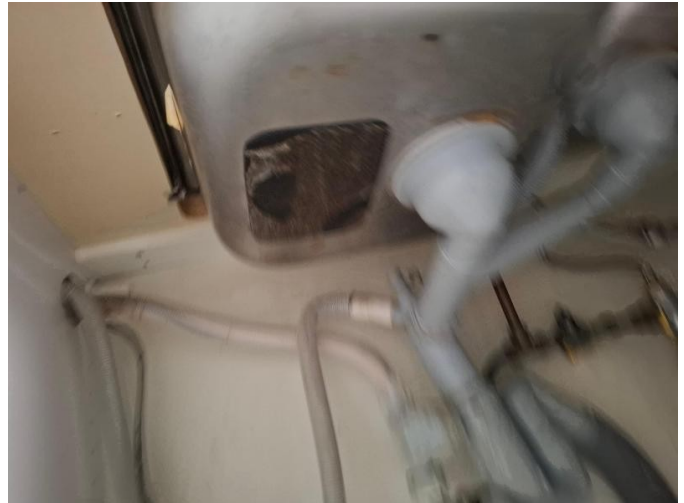
## Fiche 9: Bitumen spoelbak

Geen asbest

| # | Type | Referentie | Resultaat |
|---|---|---|---|
| 9.1 | Puntmonster | mm04: bitumen spoelbak | Geen asbest |

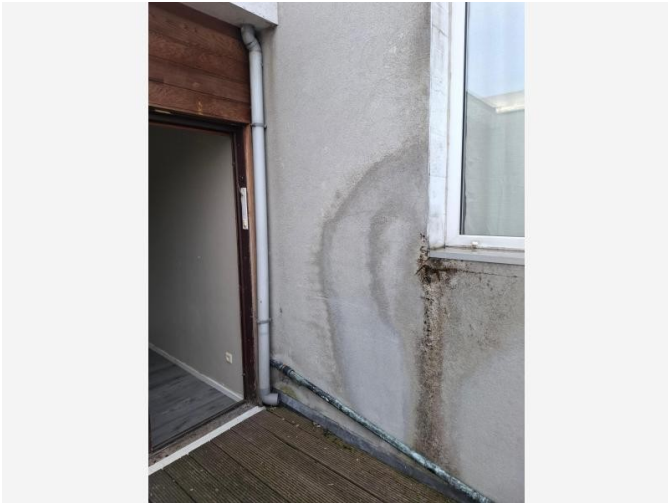
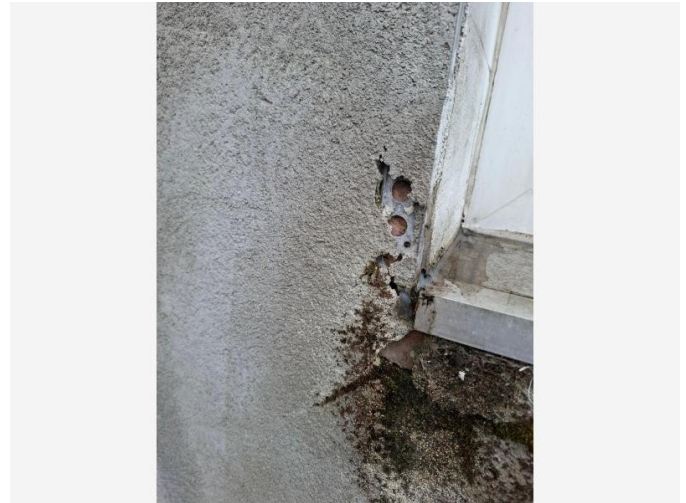
## Fiche 10: Crepi gevels

Geen asbest

| # | Type | Referentie | Resultaat |
|---|---|---|---|
| 10.1 | Puntmonster | mm02: crepi terras | Geen asbest |

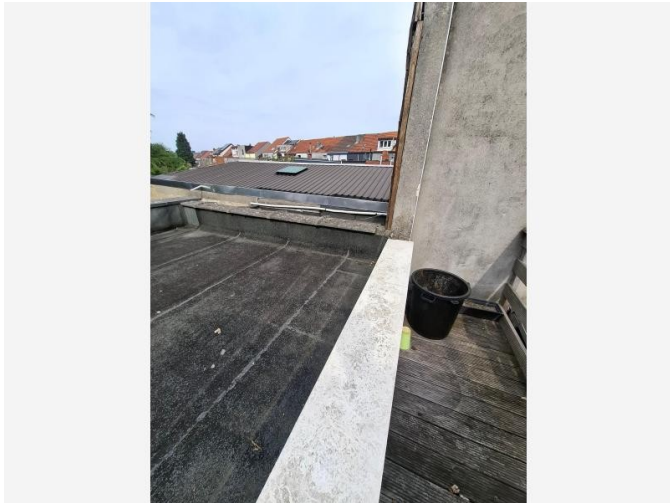
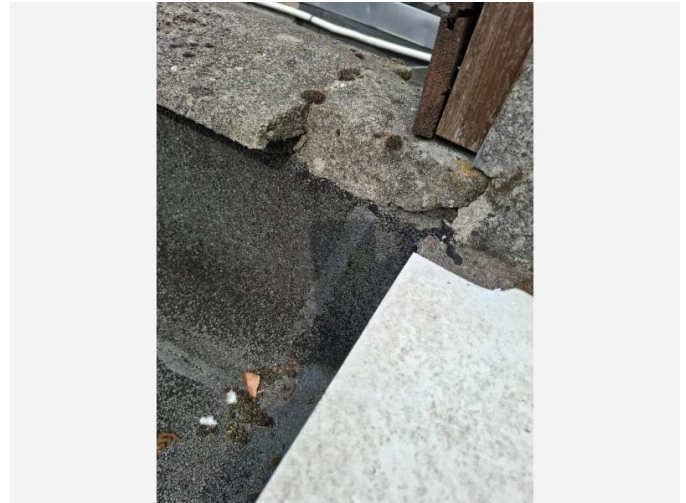
## Fiche 11: Roofing terras toplaag

Geen asbest

| # | Type | Referentie | Resultaat |
|---|---|---|---|
| 11.1 | Puntmonster | mm03: roofing plat dak | Geen asbest |

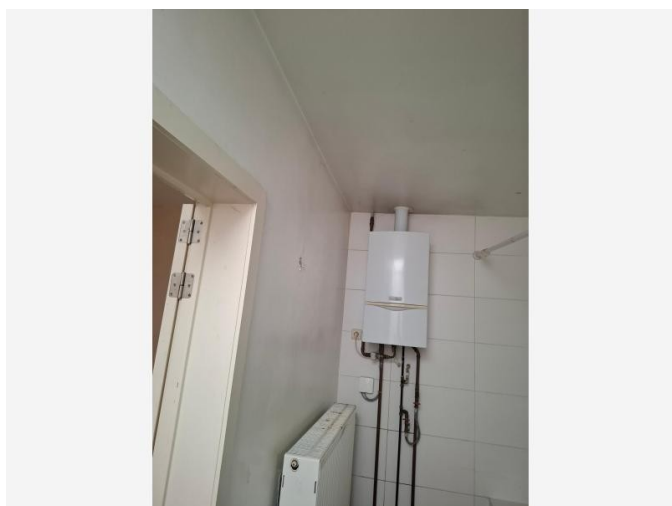
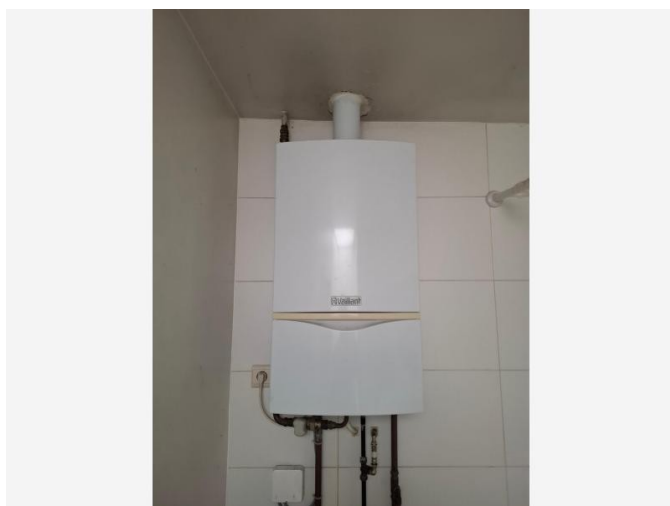
### Fiche 12: CV-ketel (niet verdacht)

| Beschrijving | Notitie | Terug te vinden op plannen |
|---|---|---|
| Fiche 12: CV-ketel (niet verdacht) | De CV-ketel (dichtingen, isolerend materiaal) is niet asbestverdacht. | - |

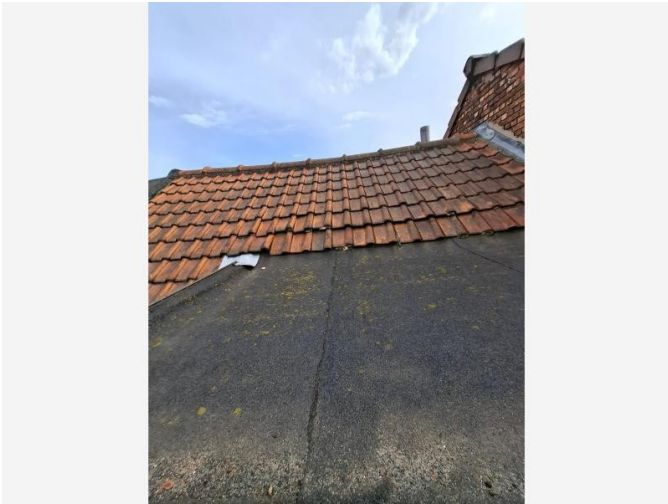
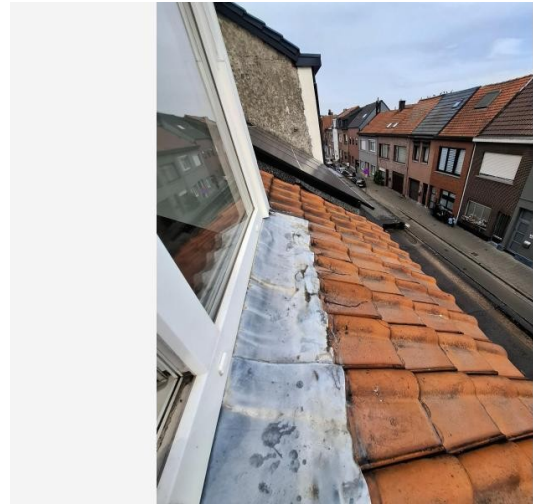
## Fiche 13: Dakbedekking bestaande uit pannen (niet verdacht)

| Beschrijving | Notitie | Terug te vinden op plannen |
|---|---|---|
| Fiche 13: Dakbedekking bestaande uit pannen (niet verdacht) | De dakbedekking is niet-asbestverdacht. | - |

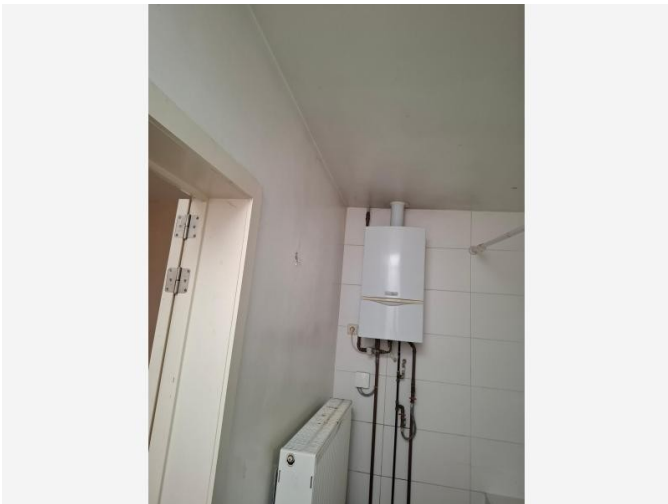
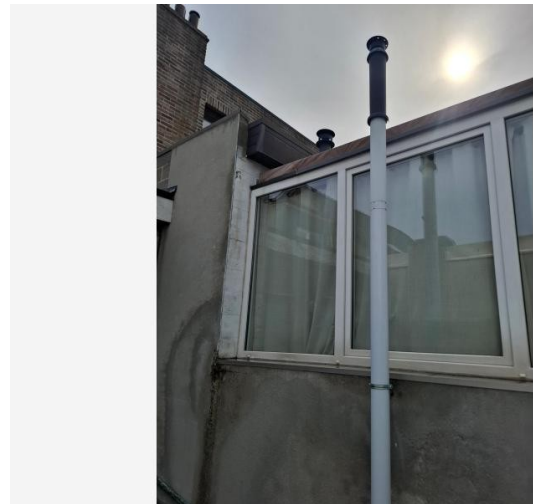
## Fiche 14: Rookgaskanaal plat dak (niet verdacht)

| Beschrijving | Notitie | Terug te vinden op plannen |
|---|---|---|
| Fiche 14: Rookgaskanaal plat dak (niet verdacht) | Het rookgaskanaal is niet-asbestverdacht. | Plan 1.4: Andere materialen 1 |

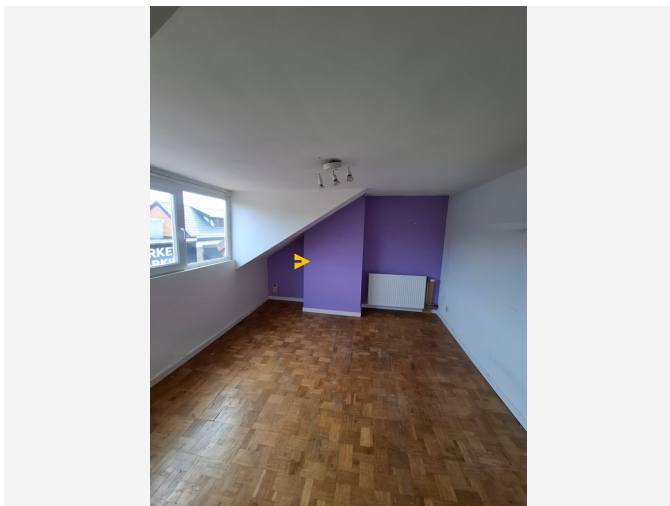
### Fiche 15: Rookgaskanaal (ingekapseld, niet inspecteerbaar)

| Beschrijving | Notitie | Terug te vinden op plannen |
|---|---|---|
| Fiche 15: Rookgaskanaal (ingekapseld, niet inspecteerbaar) | Het rookgaskanaal is niet-inspecteerbaar binnenin de woning. | - |

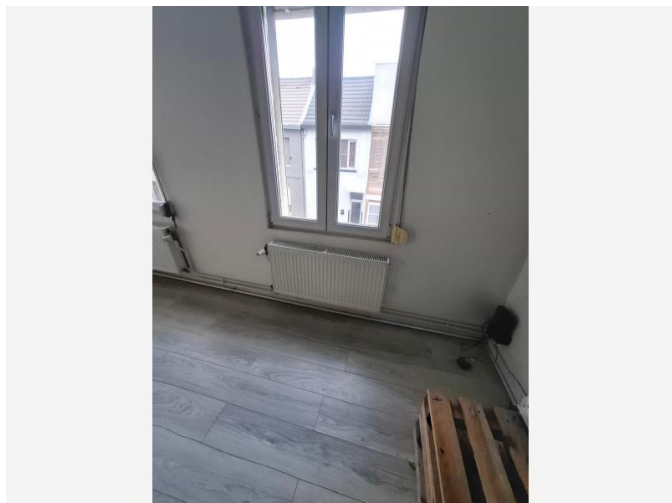
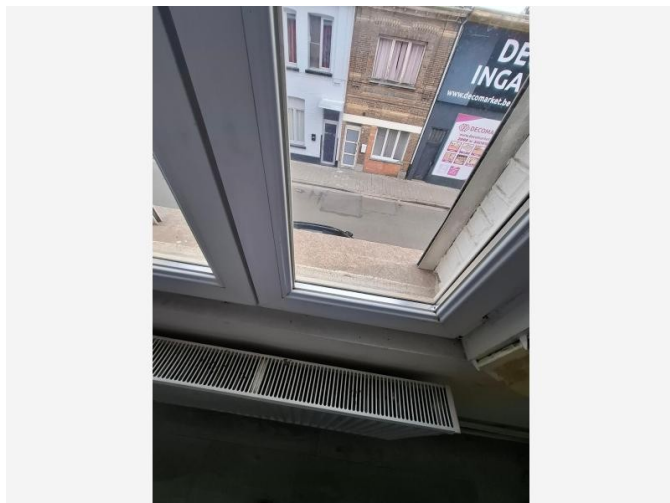
### Fiche 18: Mastiek (niet aanwezig)

| Beschrijving | Notitie | Terug te vinden op plannen |
|---|---|---|
| Fiche 18: Mastiek (niet aanwezig) | Er is geen asbestverdachte mastiek aanwezig. | - |
