# Asbestinventarisatetest

Laaglandlaan 73, 2170 Antwerpen

Attestnummer : 20251029-000475.000

Uitgegeven op : 29.10.2025

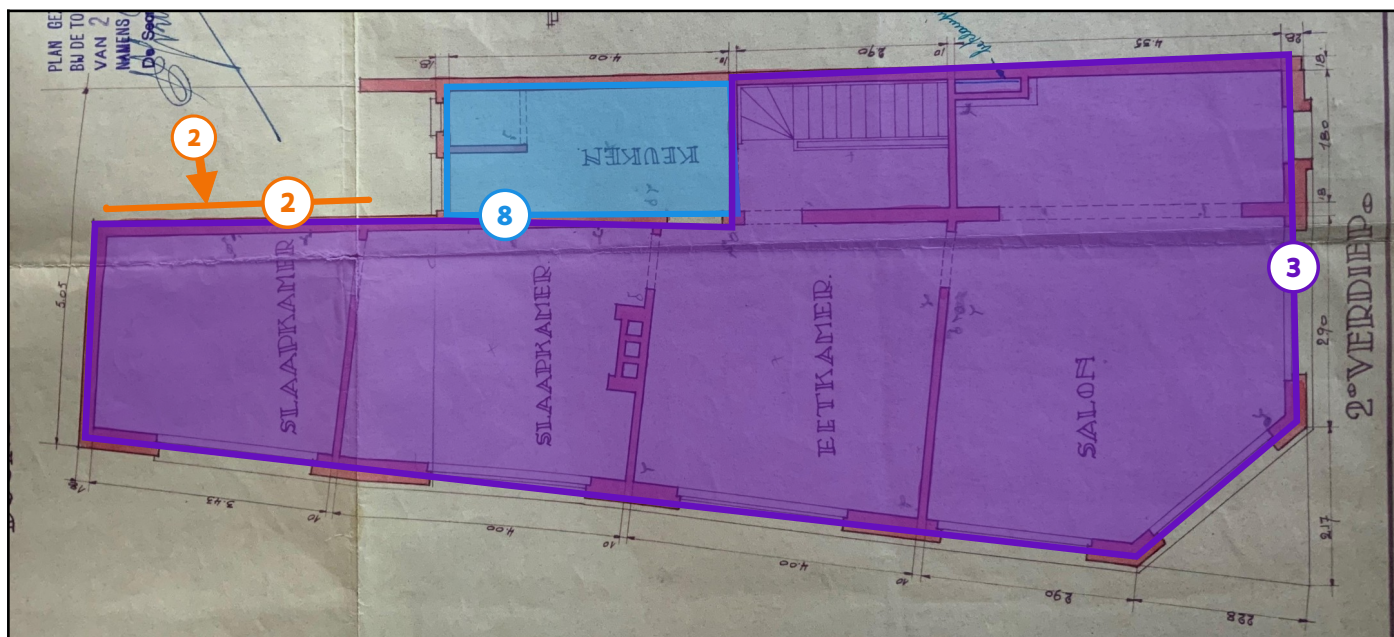
## Plan 1.4: Grondplan 2v

| Beschrijving | Type | Actie |
|---|---|---|
| 2. Gevelbekleding leien | Asbestmateriaal | <a href="#">Verwijderen</a> |

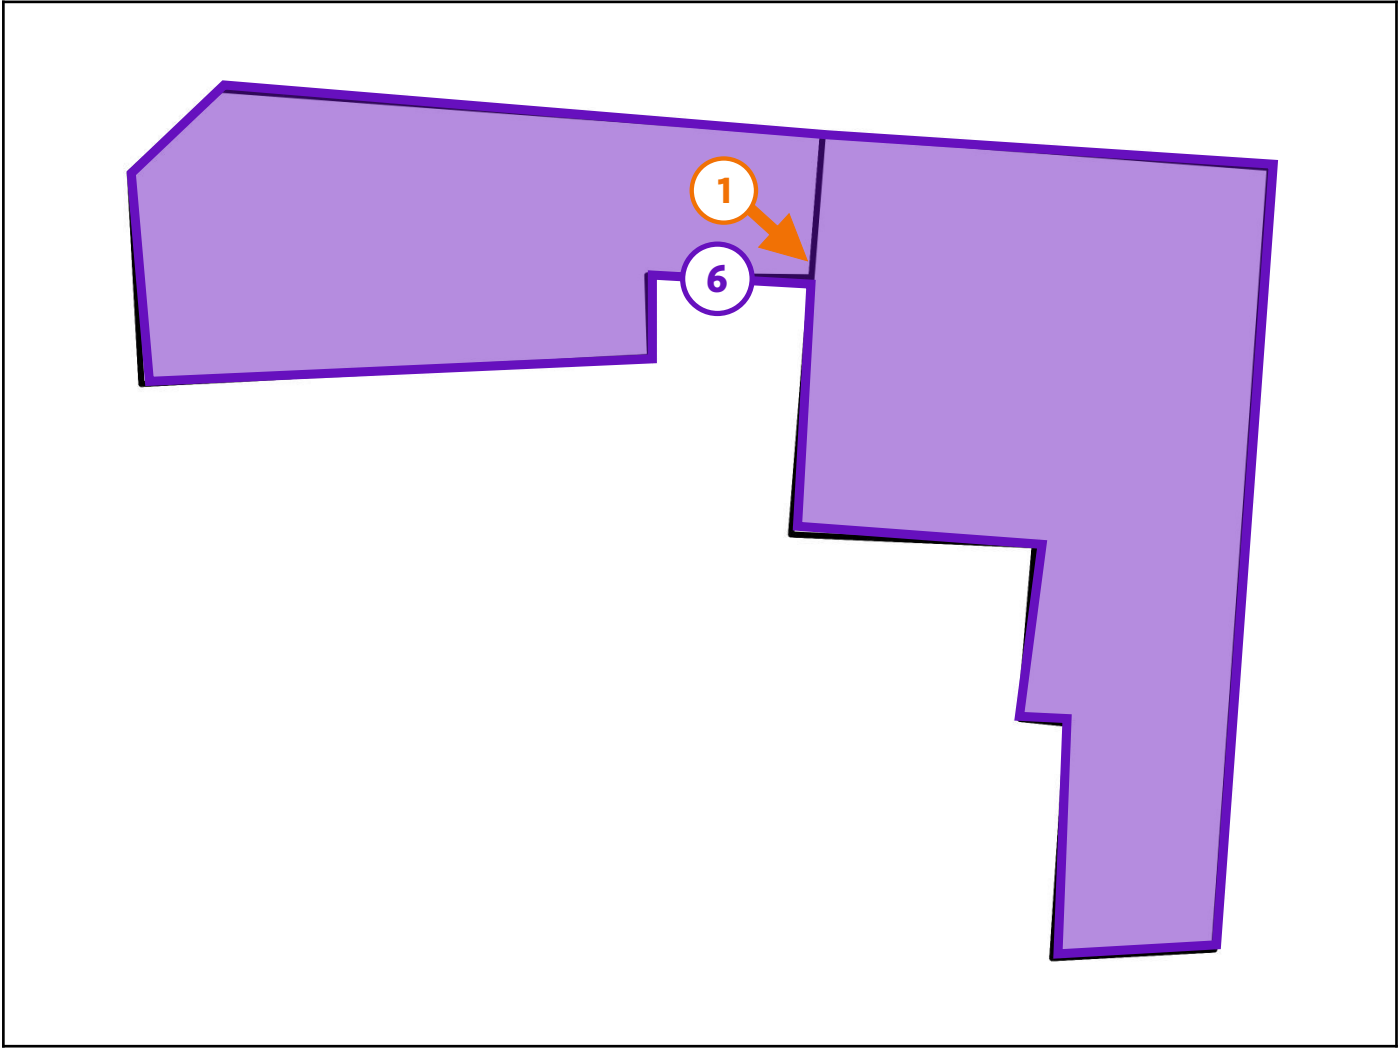
# Plan 1.5: Dakplan

| Beschrijving | Type | Actie |
|---|---|---|
| 1. Rookgaskanaal | Asbestmateriaal | Verwijderen |

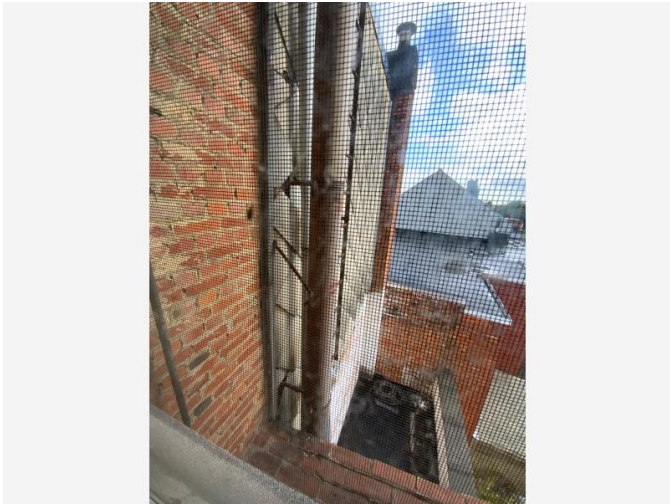
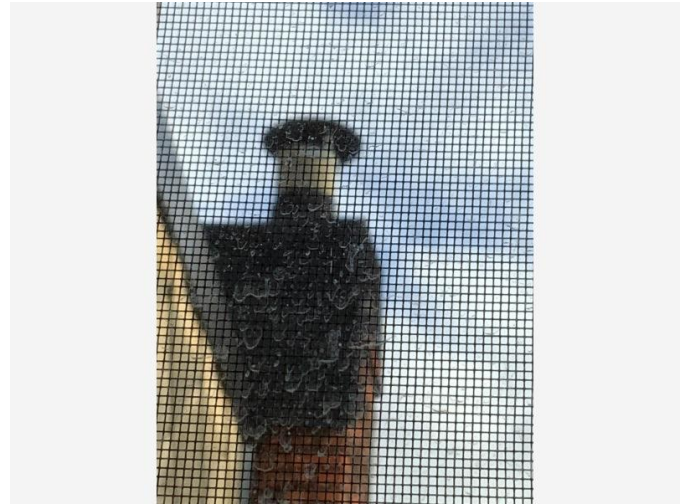
| Fiche 1: Rookgaskanaal..... | 18 |

Het asbestmateriaal valt onder de mijlpaal van 2034.

| Eindbeoordeling materiaalrisico | Verhoogd materiaalrisico en/of verhoogde kans op vezelvrijgave |

| Asbestsoort (vezeltype) | Crocidoliet aanwezig |
| Toestand van het materiaal | Licht beschadigd, licht verweerd. Intact calciumsilicaatmateriaal of categorie III 'gebondenheid' |

| Beschrijving | Rookgaskanaal |
| Hoeveelheid (lengte - omtrek - dikte - aantal) | <ul style="list-style-type: none"> <li>• 0,50 m - 20,00 cm - 0,80 cm - 1 stuk</li> </ul> |

- Verwijder dit asbestmateriaal zo snel mogelijk. Volg de toestand goed op.

- Eenvoudige handelingen: mag via doe-het-zelf of door werknemer(s) met opleidingsattest eenvoudige handelingen  
Deze toepassing kan het veiligst verwijderd worden met eenvoudige handelingen door een professional die beschikt over het opleidingsattest 'Asbestverwijdering eenvoudige handelingen'. Bij het verwijderen moet steeds rekening worden gehouden met alle milieu- en veiligheidsvoorschriften.

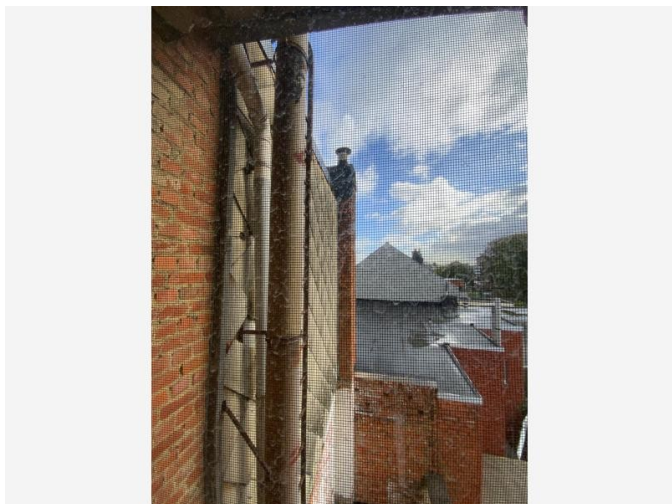
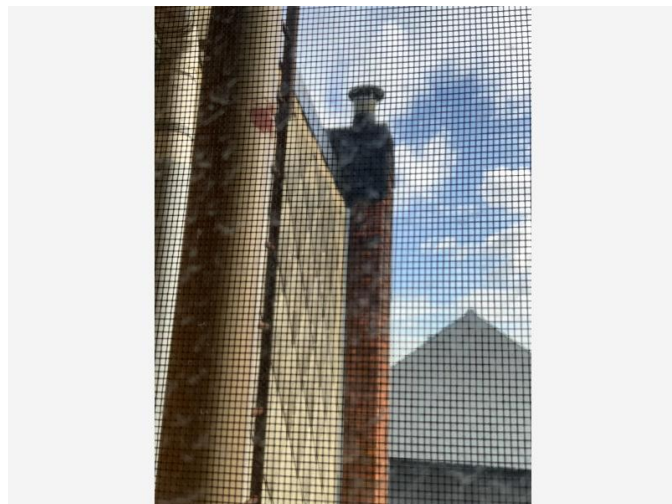
| Fiche 2: Gevelbekleding leien..... | 21 |

Het asbestmateriaal valt onder de mijlpaal van 2034.

| Eindbeoordeling materiaalrisico | Laag materiaalrisico en/of verlaagde kans op vezelvrijgave |

| Asbestsoort (vezeltype) | Crocidoliet aanwezig |
| Toestand van het materiaal | Licht beschadigd, licht verweerd. Intact calciumsilicaatmateriaal of categorie III 'gebondenheid' |

| Beschrijving | Gevelbekleding leien |
| Hoeveelheid (oppervlakte - aantal) | • 11,00 m <sup>2</sup> - 1 stuk |

- Verwijder dit asbestmateriaal zo snel mogelijk. Volg de toestand goed op.

- Eenvoudige handelingen: mag via doe-het-zelf of door werknemer(s) met opleidingsattest eenvoudige handelingen  
Deze toepassing kan met eenvoudige handelingen verwijderd worden. Door de hoogte is het aangeraden om dit te laten verwijderen door een professional die beschikt over het opleidingsattest 'Asbestverwijdering eenvoudige handelingen'. Bij het verwijderen moet steeds rekening worden gehouden met alle milieu- en veiligheidsvoorschriften.

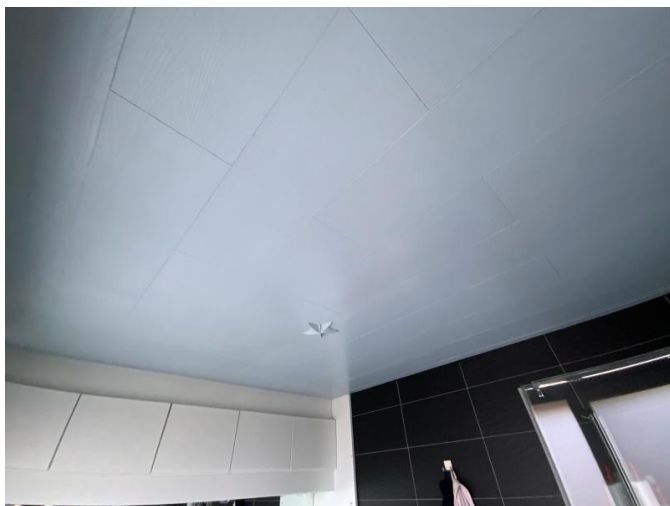
| Fiche 3: Plafonds..... | 25 |

Overige plafonds zijn uitgevoerd met houtwerk of pvc of systeem plafond

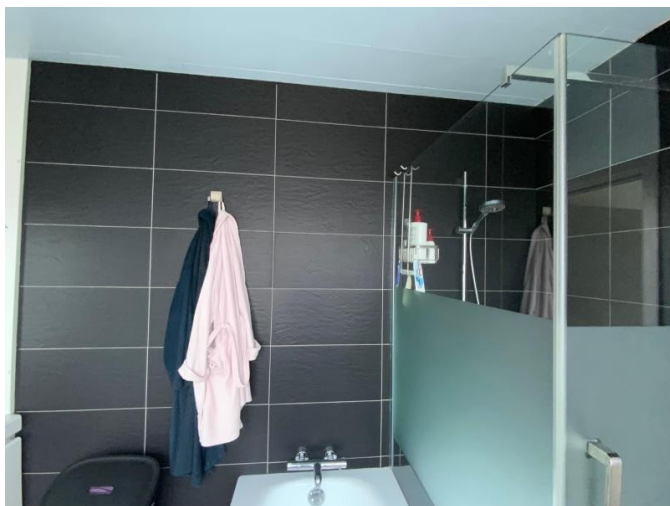
| Fiche 4: Binnenwanden..... | 26 |

Overige binnenwanden zijn uitgevoerd met wandtegels of gipskartonplaten of houtwerk of metselwerk

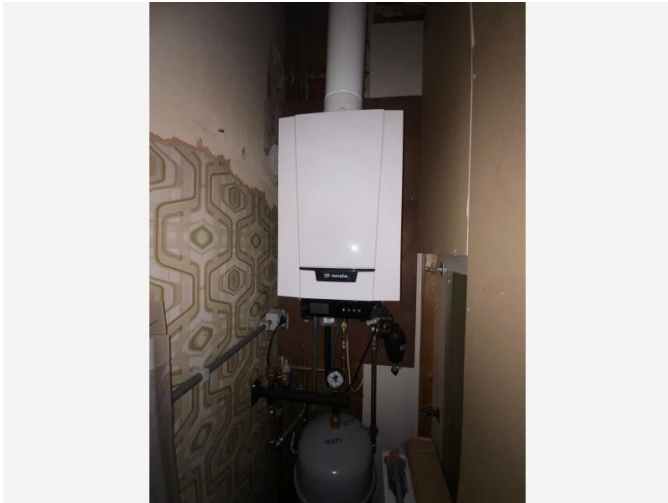
| Fiche 5: Verwarmingsketel..... | 27 |

Verwarmingsketel is een HR condensatie ketel

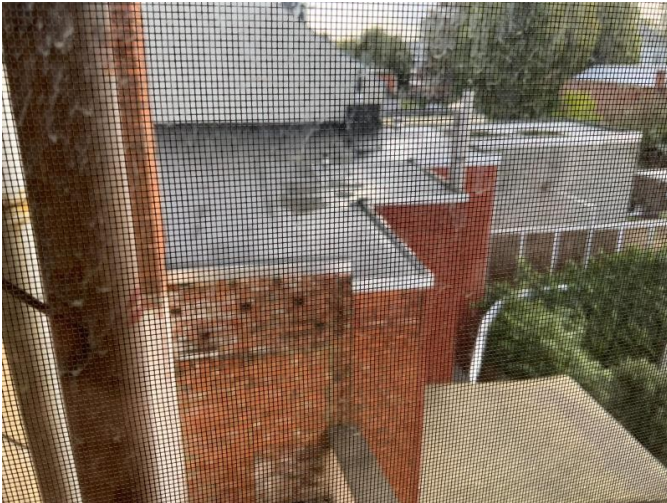
| Fiche 6: Dakbedekking roofing..... | 28 |

Dakbedekking roofing platdak is vervangen in 2021

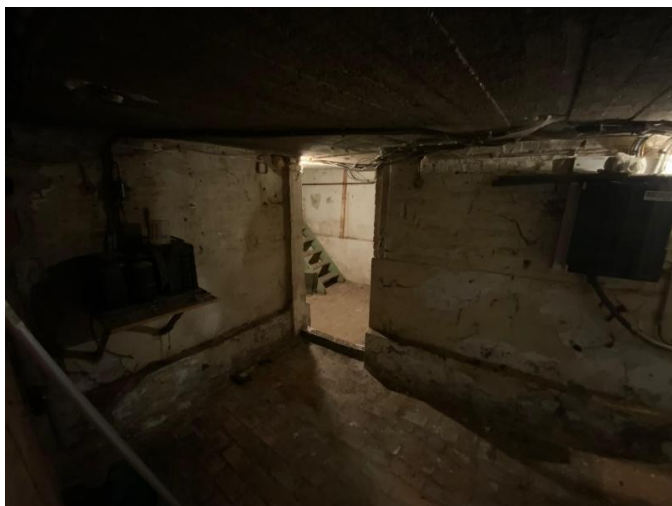
| Fiche 7: Kelder..... | 29 |

Geen asbestverdachte materialen aangetroffen

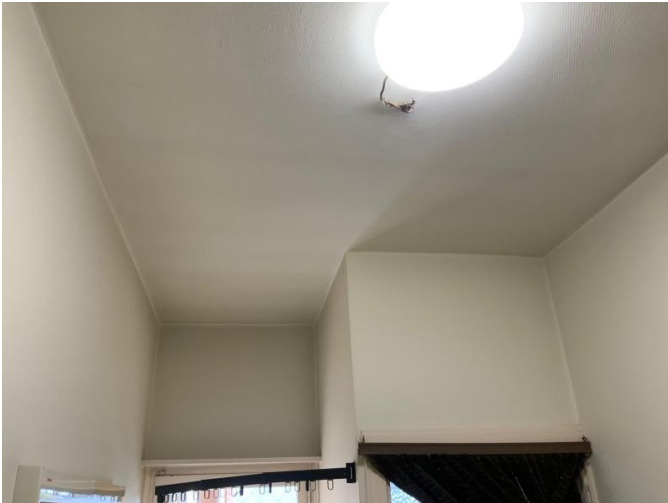
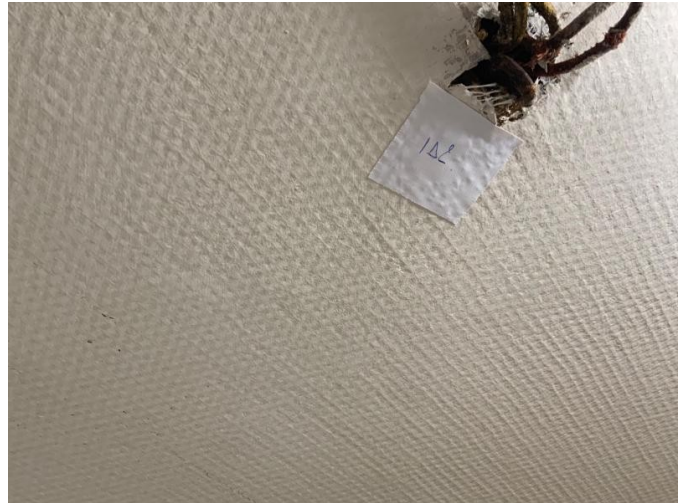
## Fiche 8: Pleisterwerk plafond

Geen asbest

| # | Type | Referentie | Resultaat |
|---|---|---|---|
| 8.1 | Mengmonster | ID2 | Geen asbest |

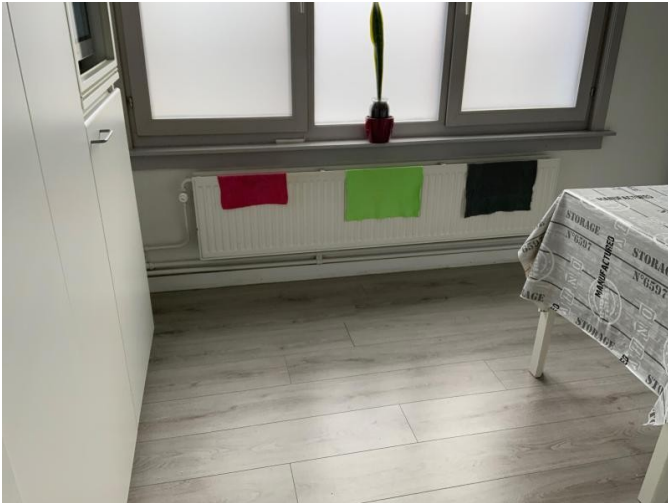
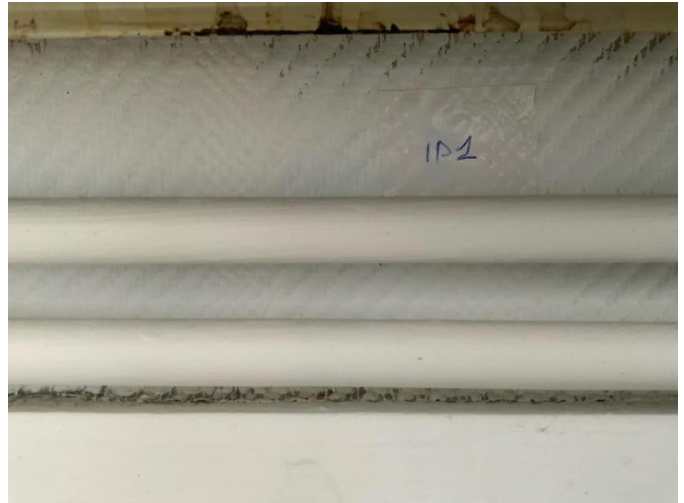
## Fiche 9: Pleisterwerk muur

Geen asbest

| # | Type | Referentie | Resultaat |
|---|---|---|---|
| 9.1 | Mengmonster | ID1 | Geen asbest |
