# Asbestinventarisatattest

Meereigen 5, 2170 Antwerpen

Attestnummer : 20251029-000506.000

Uitgegeven op : 29.10.2025

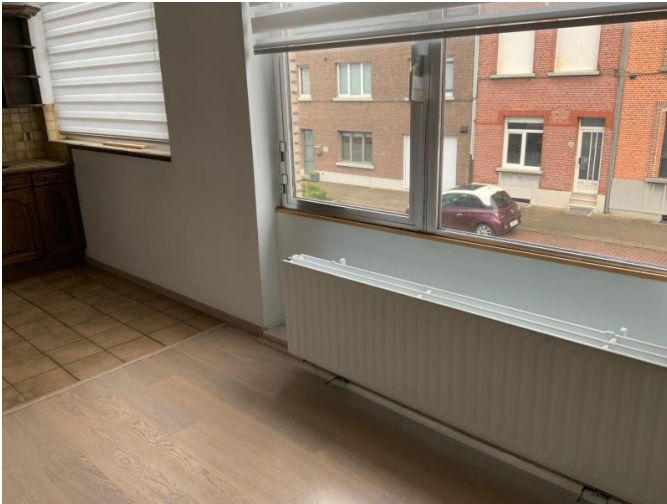
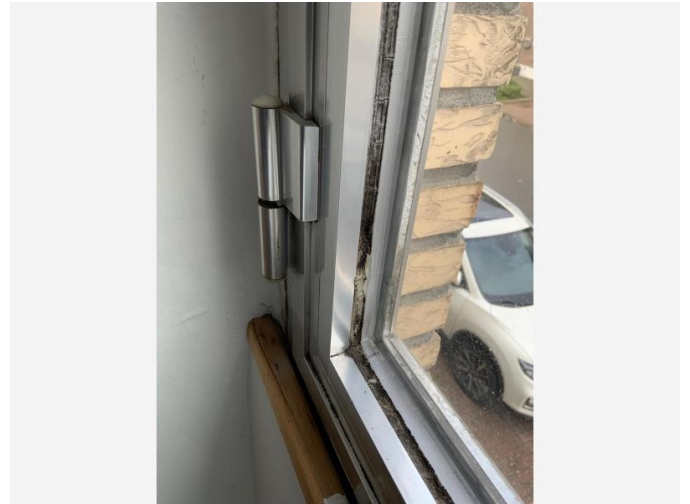
Het asbestmateriaal valt onder de mijlpaal van 2040.

| Eindbeoordeling materiaalarisico | Verhoogd materiaalarisico en/of verhoogde kans op vezelvrijgave |

| Asbestsoort (vezeltype) | Alleen chrysotiel |
| Afschermingsgraad van het gehele materiaal | Geheel of deels (ook) vrij aan de binnenlucht |
| Toestand van het materiaal | Matig beschadigd, matig verweerd |

| # | Type | Referentie | Resultaat |
|---|---|---|---|
| 1.1 | Puntmonster | ID3 | Chrysotiel |

| Beschrijving | Mastiek raamwerk/ glas |
| Omgeving | Grenst aan binnen- en buitenlucht |

Verwijderen

- Verwijder dit asbestmateriaal zo snel mogelijk. Volg de toestand goed op.

- Eenvoudige handelingen: enkel door erkend asbestverwijderaar  
Deze toepassing moet met eenvoudige handelingen door een erkend asbestverwijderaar verwijderd worden. Bij het verwijderen moet steeds rekening worden gehouden met alle milieu- en veiligheidsvoorschriften.

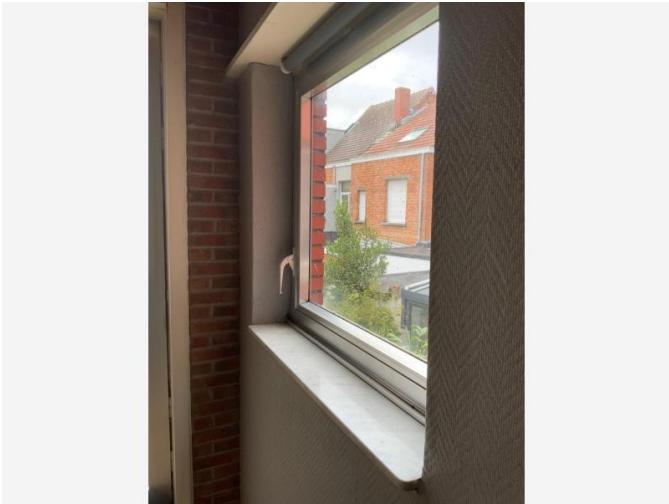
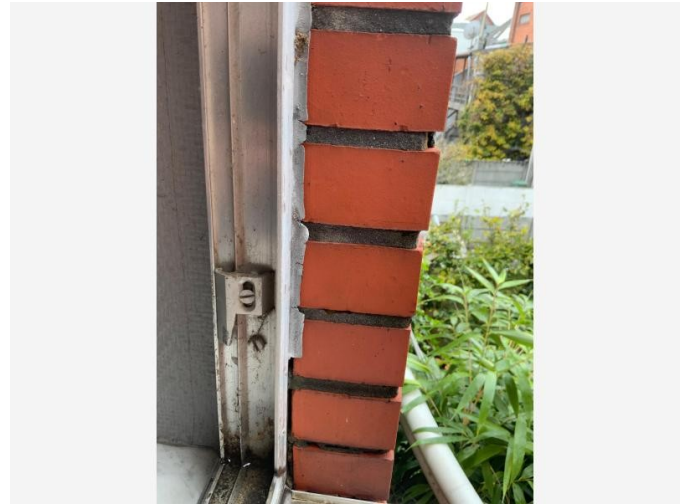
Het asbestmateriaal valt onder de mijlpaal van 2040.

| Eindbeoordeling materiaalisico | Verhoogd materiaalisico en/of verhoogde kans op vezelvrijgave |

| Asbestsoort (vezeltype) | Alleen chrysotiel |
| Afschermingsgraad van het gehele materiaal | Geheel of deels vrij aan de buitenlucht |
| Toestand van het materiaal | Matig beschadigd, matig verweerd |

| # | Type | Referentie | Resultaat |
|---|---|---|---|
| 2.1 | Puntmonster | ID4 | Chrysotiel |

| Beschrijving | Mastiek raamwerk/gevel |

Verwijderen

- Verwijder dit asbestmateriaal zo snel mogelijk. Volg de toestand goed op.

- Eenvoudige handelingen: enkel door erkend asbestverwijderaar  
Deze toepassing moet met eenvoudige handelingen door een erkend asbestverwijderaar verwijderd worden. Bij het verwijderen moet steeds rekening worden gehouden met alle milieu- en veiligheidsvoorschriften.

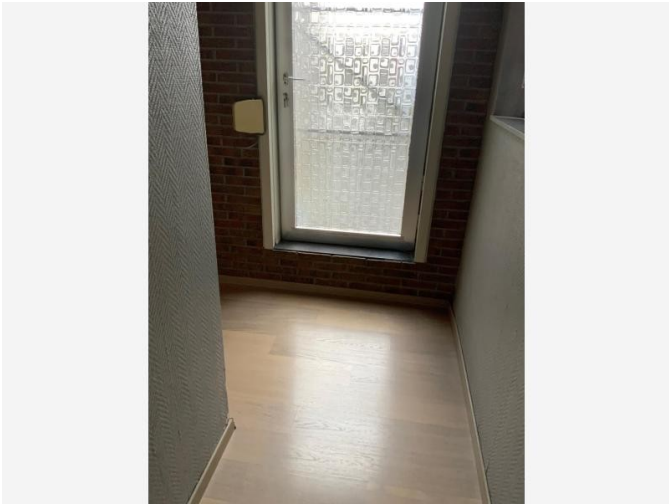
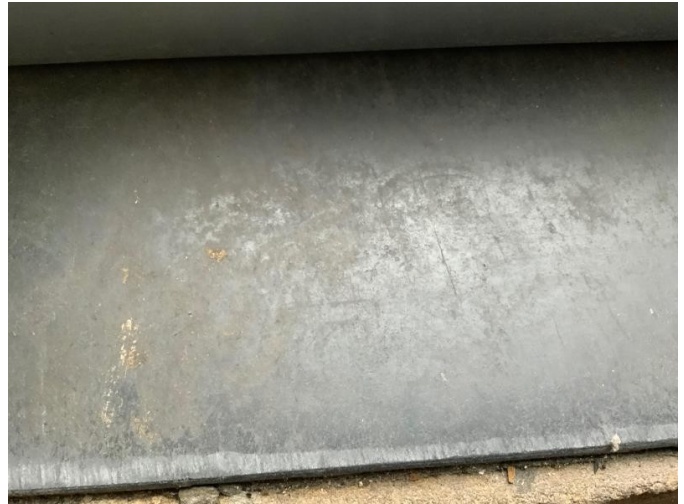
Het asbestmateriaal valt onder de mijlpaal van 2040.

| Eindbeoordeling materiaalisico | Laag materiaalisico en/of verlaagde kans op vezelvrijgave |

| Toestand van het materiaal | Licht beschadigd, licht verweerd. Intact calciumsilicaatmateriaal of categorie III 'gebondenheid' |

| Beschrijving | Raamdorpel |
| Asbestmateriaal | Plaat, paneel, tablet - Type Massal |

Zorgvuldig beheren

- Zorg voor een veilig beheer. Vermijd het beschadigen van het asbestmateriaal. Controleer de toestand jaarlijks op wijzigingen.

- Eenvoudige handelingen: mag via doe-het-zelf of door werknemer(s) met opleidingsattest eenvoudige handelingen  
Deze toepassing kan met eenvoudige handelingen verwijderd worden door een doe-het-zelfer of een professional die beschikt over het opleidingsattest 'Asbestverwijdering eenvoudige handelingen'. Bij het verwijderen moet steeds rekening worden gehouden met alle milieu- en veiligheidsvoorschriften.

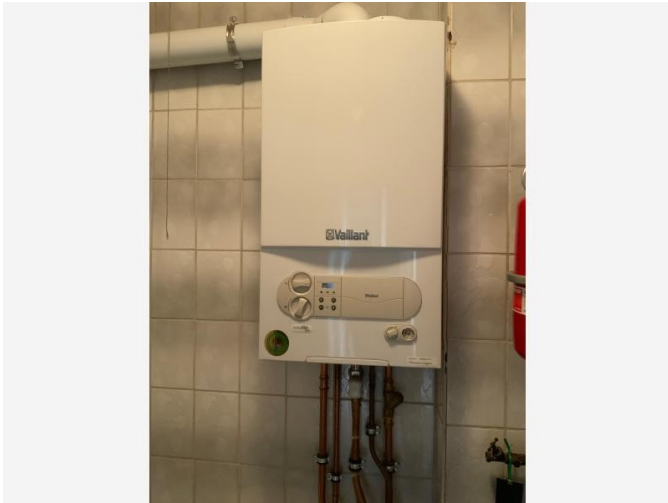
Verwarmingsketel is een HR condensatie ketel

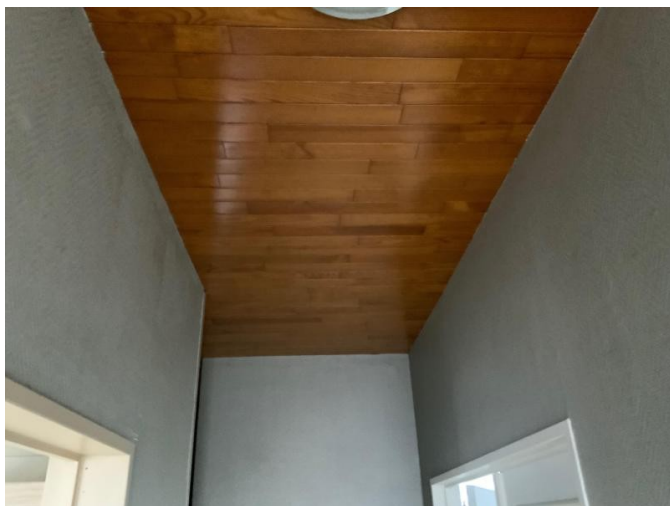
Overige plafonds zijn uitgevoerd met houtwerk of gipskartonplaten of systeem plafond of beton

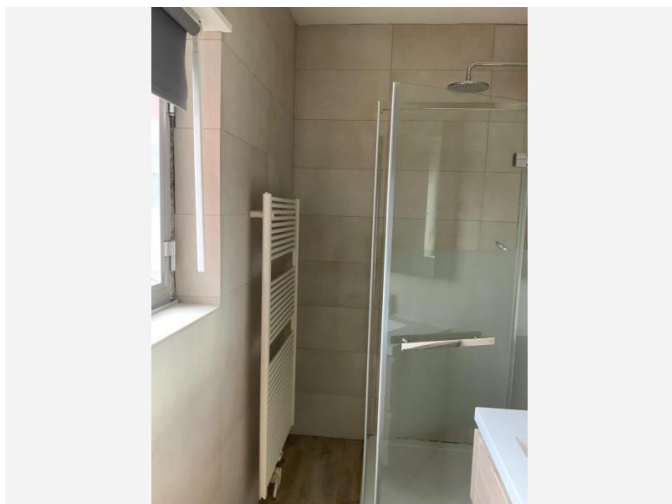
Overige binnenwanden zijn uitgevoerd met wandtegels of houtwerk

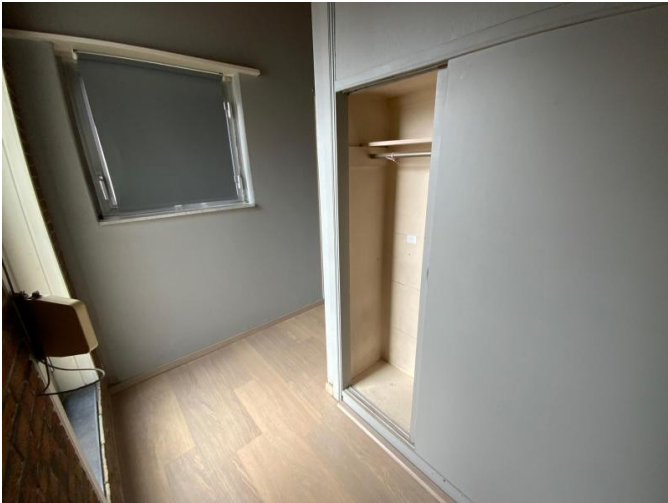
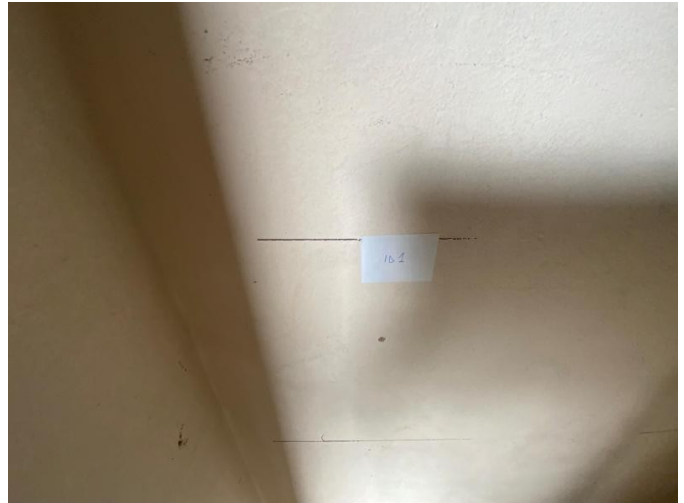
## Fiche 7: Pleisterwerk muur

Geen asbest

| # | Type | Referentie | Resultaat |
|---|---|---|---|
| 7.1 | Mengmonster | ID1 | Geen asbest |

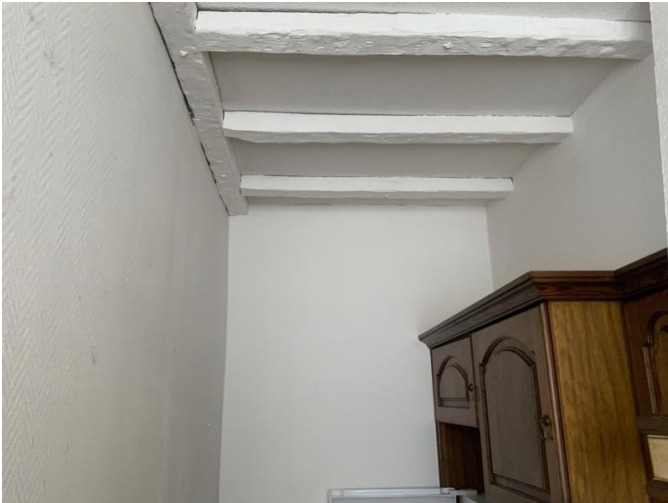
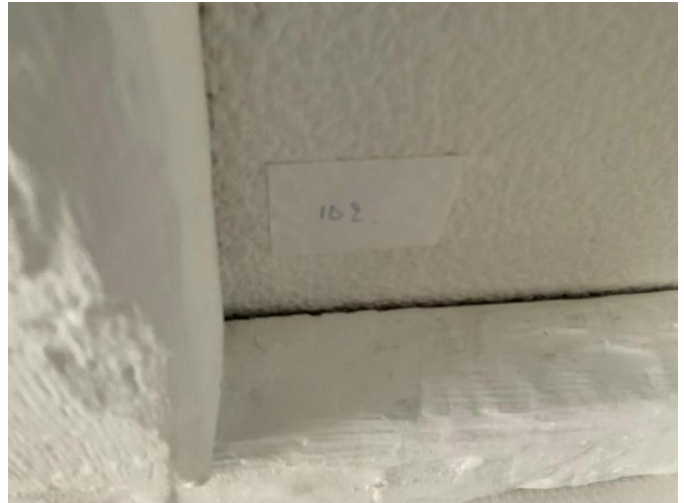
## Fiche 8: Pleisterwerk plafond

Geen asbest

| # | Type | Referentie | Resultaat |
|---|---|---|---|
| 8.1 | Mengmonster | ID2 | Geen asbest |

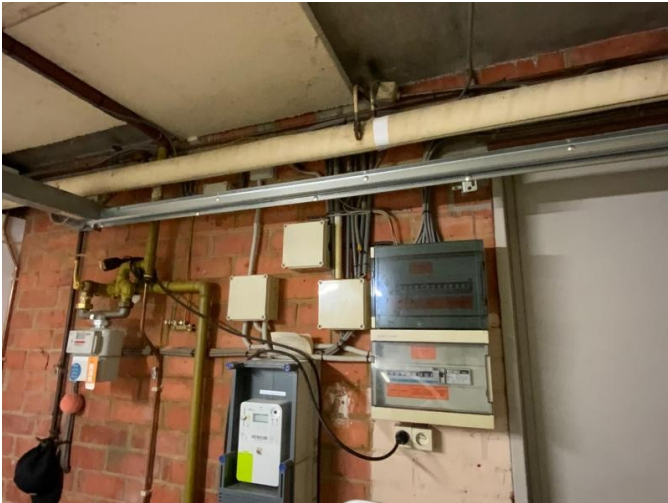
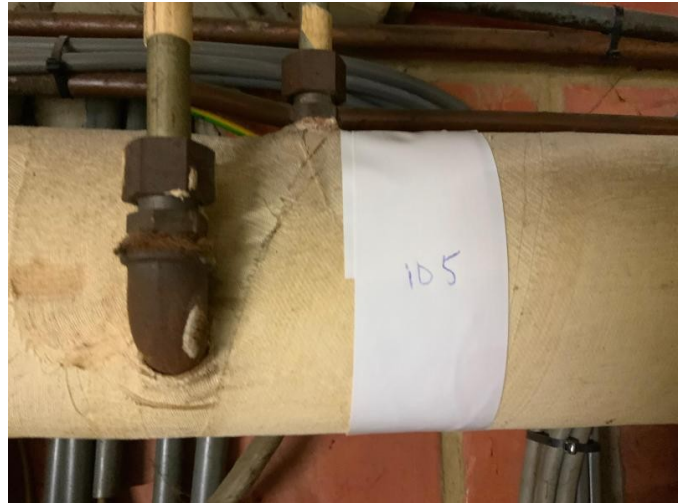
## Fiche 9: Leiding isolatie recht

Geen asbest

| # | Type | Referentie | Resultaat |
|---|---|---|---|
| 9.1 | Mengmonster | ID5 | Geen asbest |

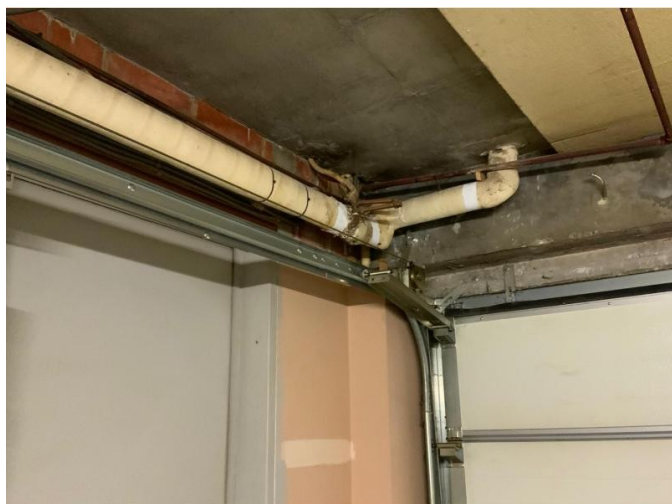
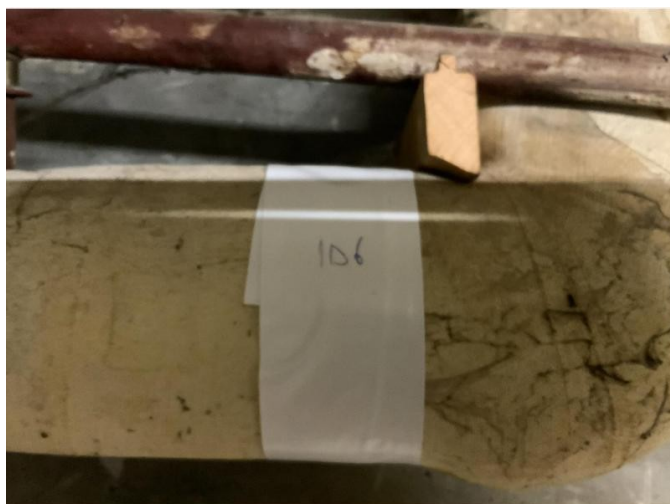
## Fiche 10: Leiding isolatie bocht

Geen asbest

| # | Type | Referentie | Resultaat |
|---|---|---|---|
| 10.1 | Mengmonster | ID6 | Geen asbest |
