# Asbestinventarisatetest

Jan Van Canlaan 26/001, 2660 Antwerpen

Attestnummer : 20251204-000477.000

**Asbestveilig** (maar mogelijk niet asbestvrij)

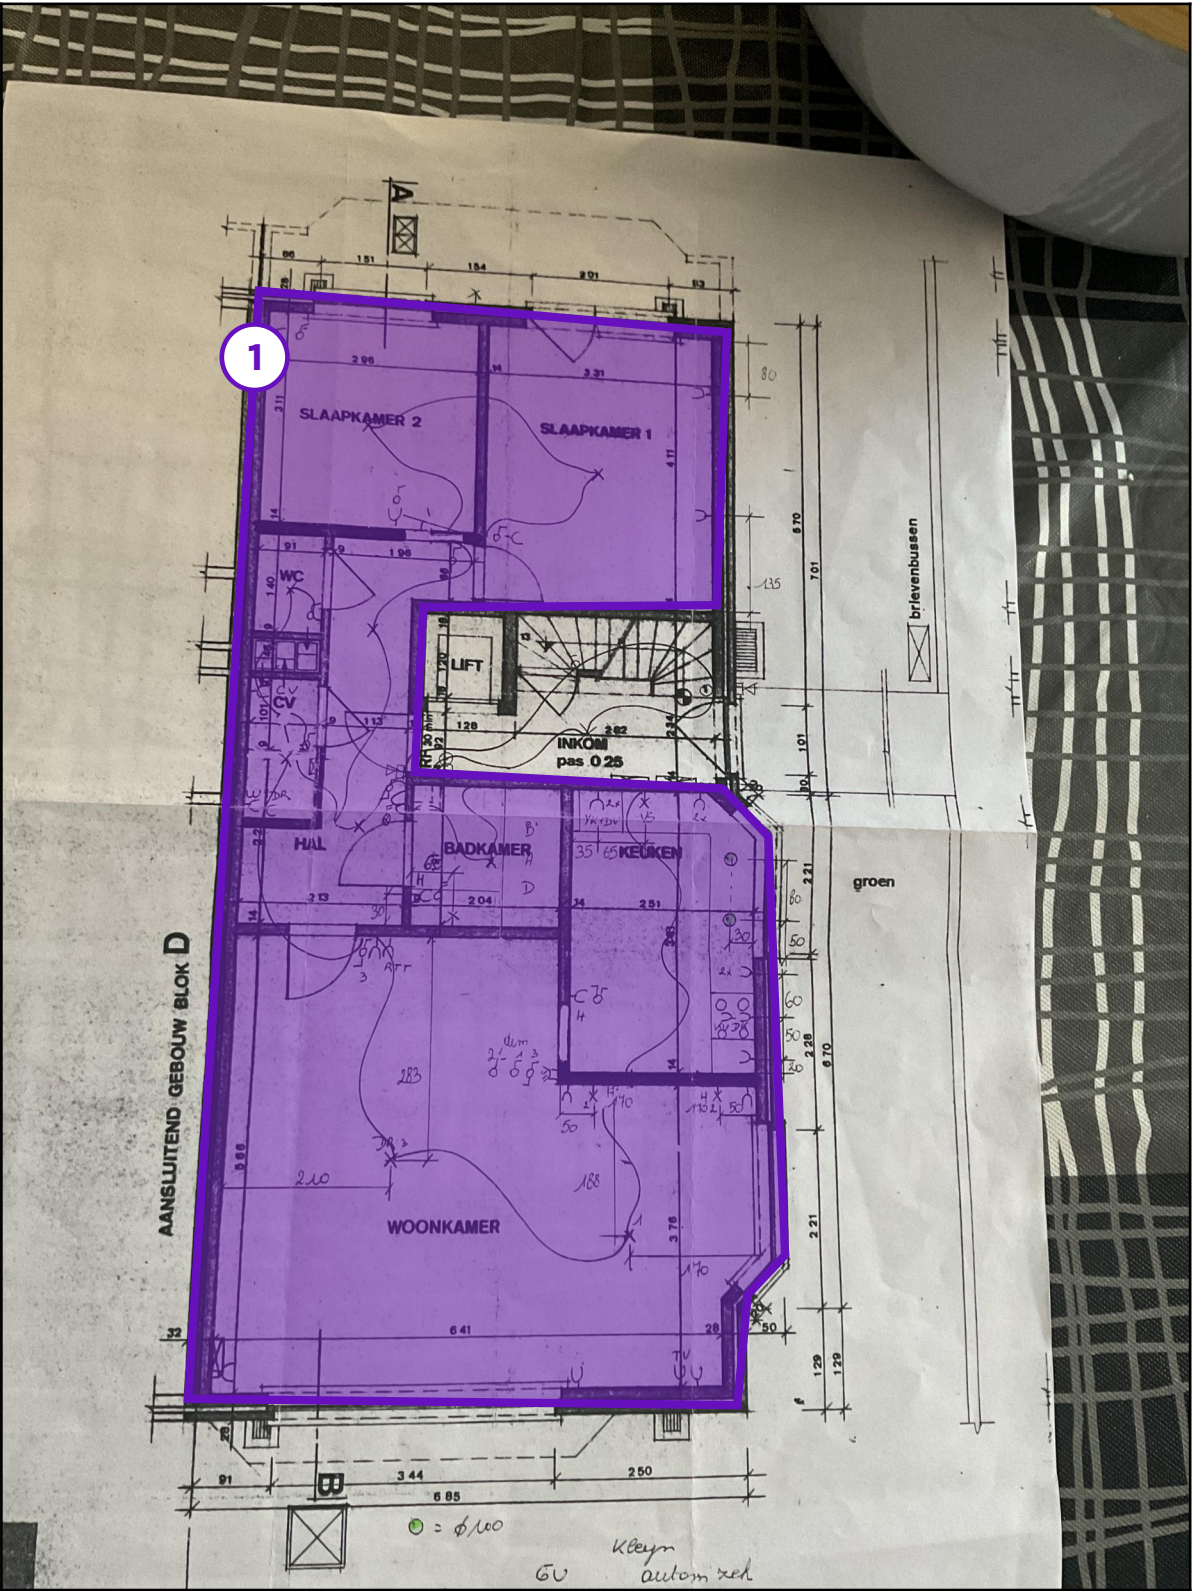
# Plan 1.1: Grondplan

| 1. Tegels gelijkvloers | Advies | - |

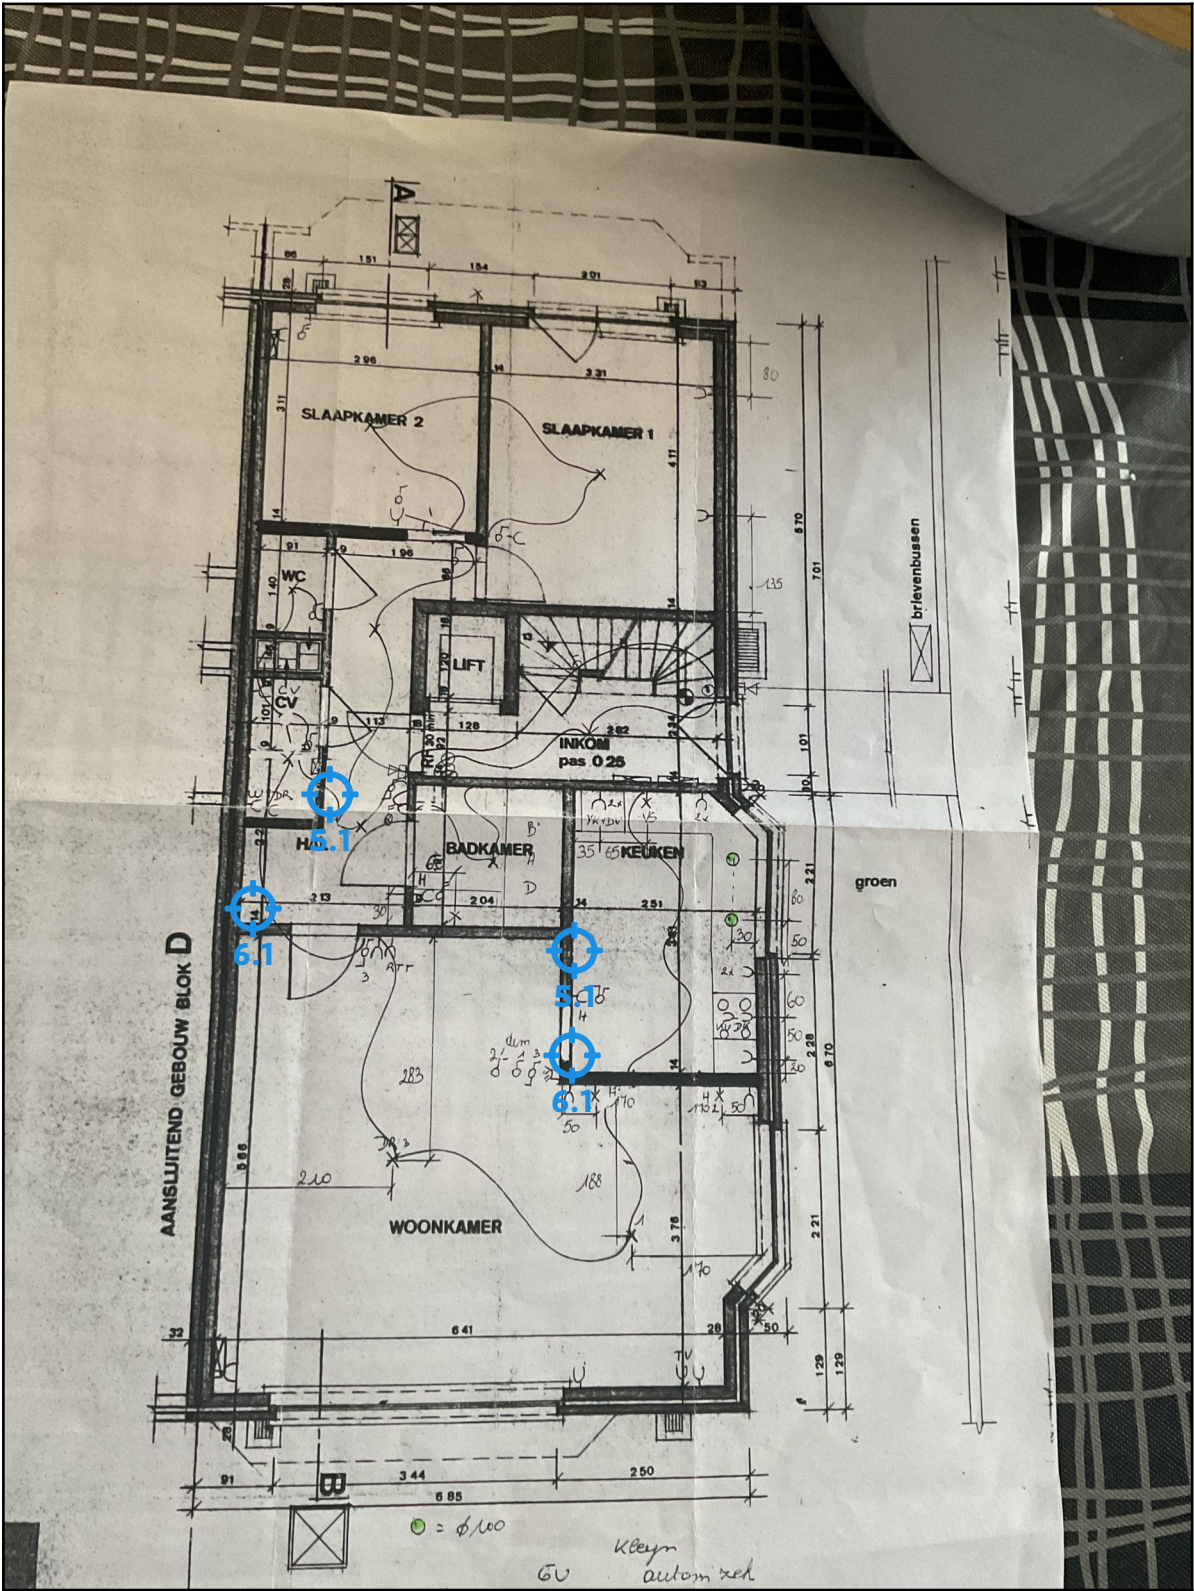
# Plan 1.2: Grondplan

| 5. Pleisterwerk wanden | Geen asbest | - |
| 6. Pleisterwerk plafonds | Geen asbest | - |

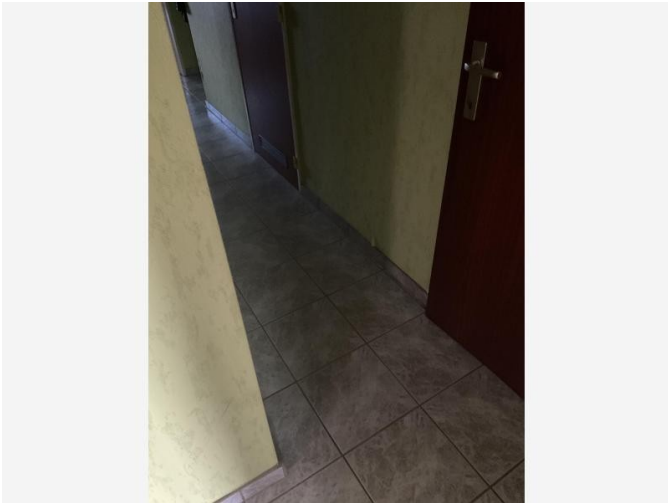
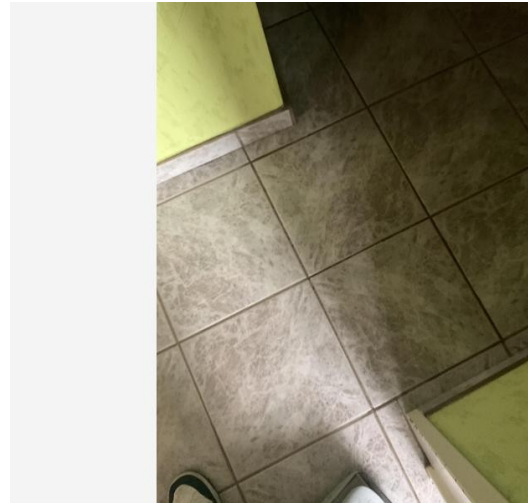
| Fiche 1: Tegels gelijkvloers..... | 17 |

Geen asbesthoudende materialen aangetroffen.

| Basis voor advies | De asbestdeskundige beoordeelt het materiaal als niet-asbestverdacht. |

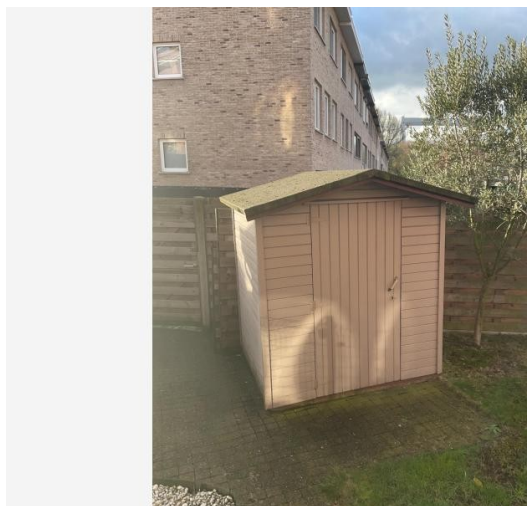
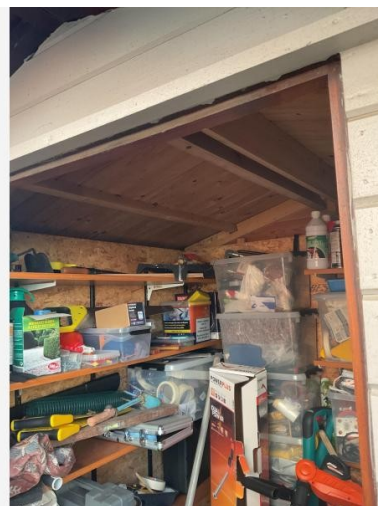
| Fiche 2: Tuinhuis..... | 18 |

| Basis voor advies | De asbestdeskundige beoordeelt het materiaal als niet-asbestverdacht. |

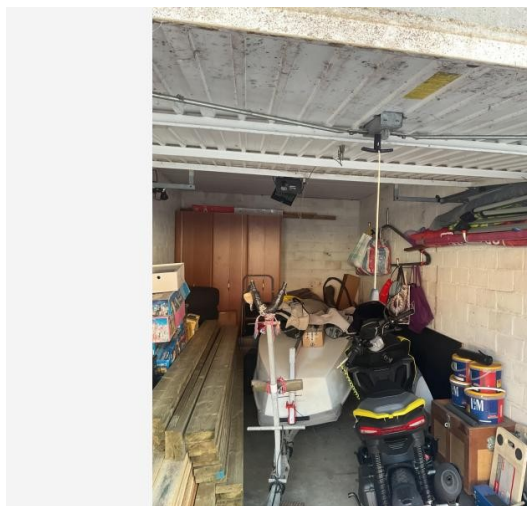
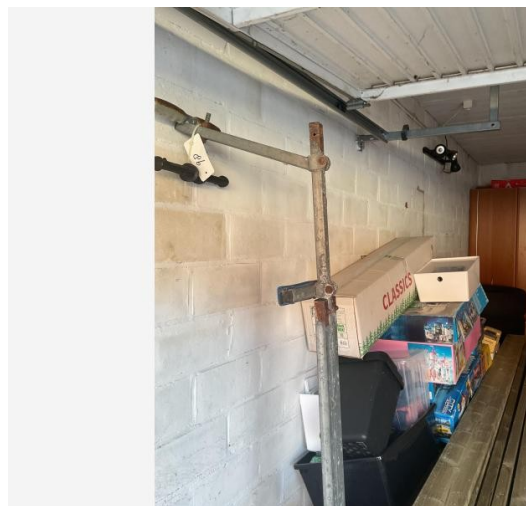
| Fiche 3: Garagebox..... | 19 |

| Basis voor advies | De asbestdeskundige beoordeelt het materiaal als niet-asbestverdacht. |

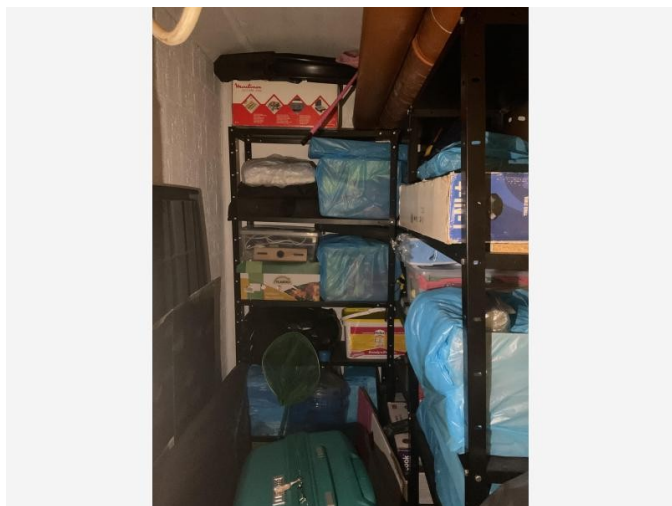
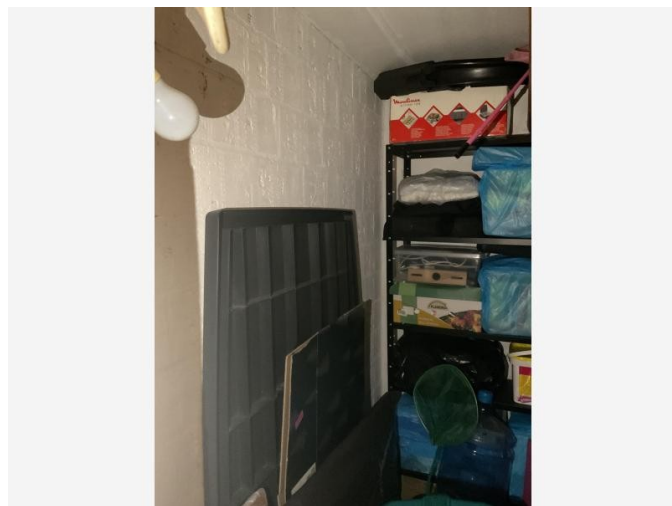
| Fiche 4: Kelderberging..... | 20 |

| Basis voor advies | De asbestdeskundige beoordeelt het materiaal als niet-asbestverdacht. |

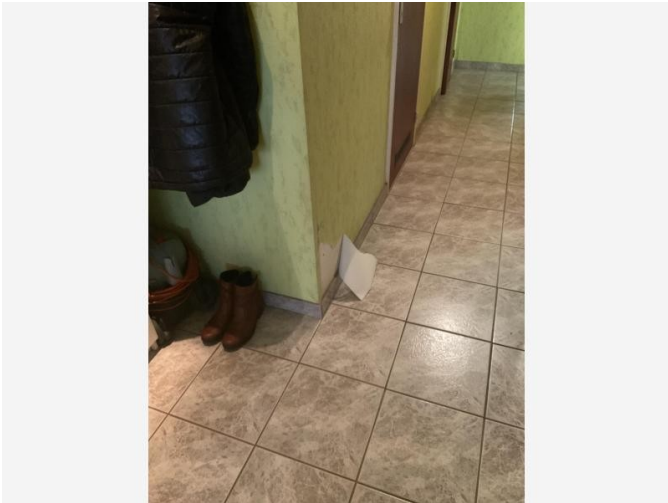
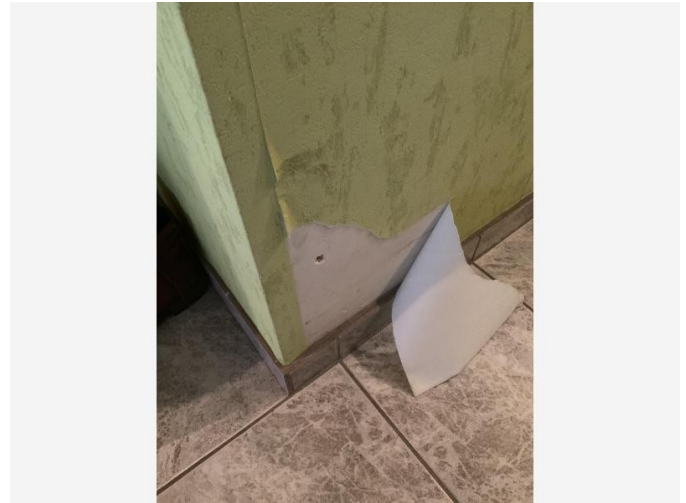
## Fiche 5: Pleisterwerk wanden

Geen asbest

| # | Type | Referentie | Resultaat |
|---|---|---|---|
| 5.1 | Mengmonster | ID01 | Geen asbest |

| Bindmiddel van materiaal | Gips - kalk |
| Gebondenheid op basis van bindmiddel | Niet-hechtgebonden |

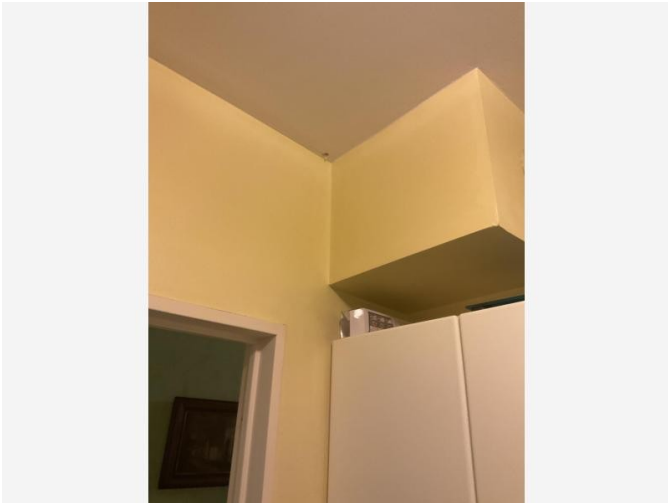
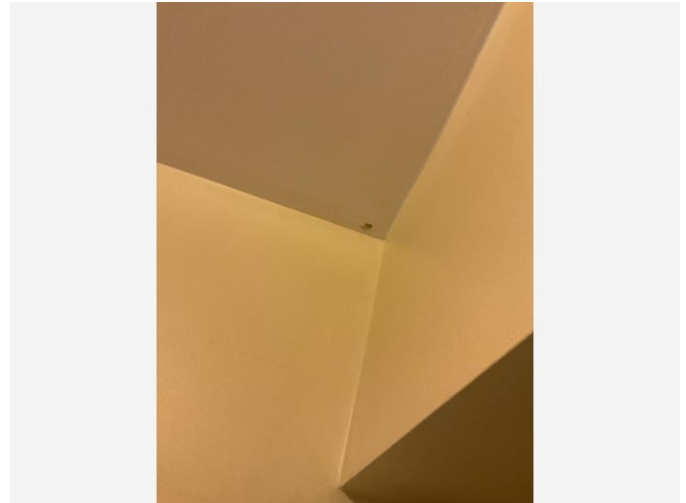
## Fiche 6: Pleisterwerk plafonds

Geen asbest

| # | Type | Referentie | Resultaat |
|---|---|---|---|
| 6.1 | Mengmonster | ID02 | Geen asbest |

| Bindmiddel van materiaal | Gips - kalk |
| Gebondenheid op basis van bindmiddel | Niet-hechtgebonden |

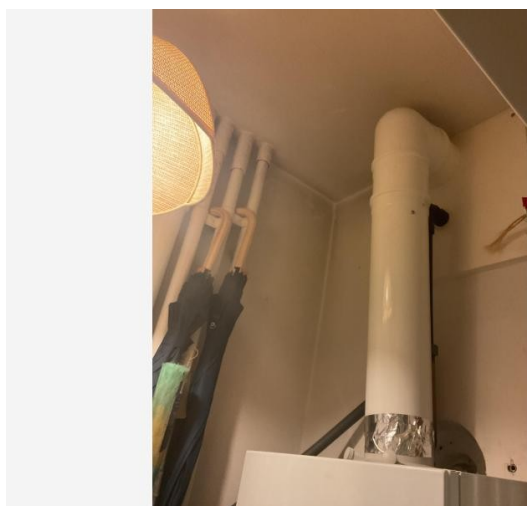
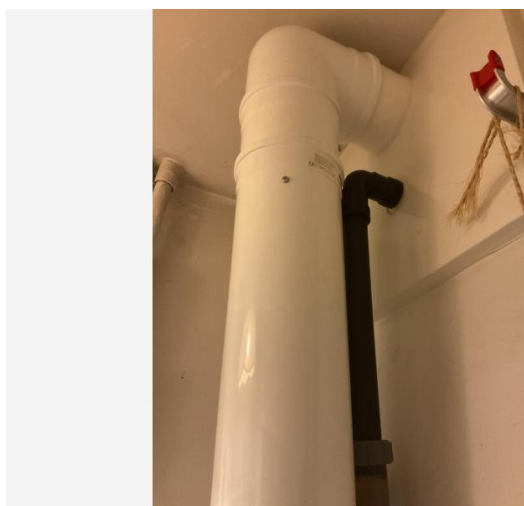
### Fiche 7: Rookgaskanaal (niet verdacht)

| Beschrijving | Notitie | Terug te vinden op plannen |
|---|---|---|
| Fiche 7: Rookgaskanaal (niet verdacht) | Het rookgaskanaal is niet-asbestverdacht. | - |

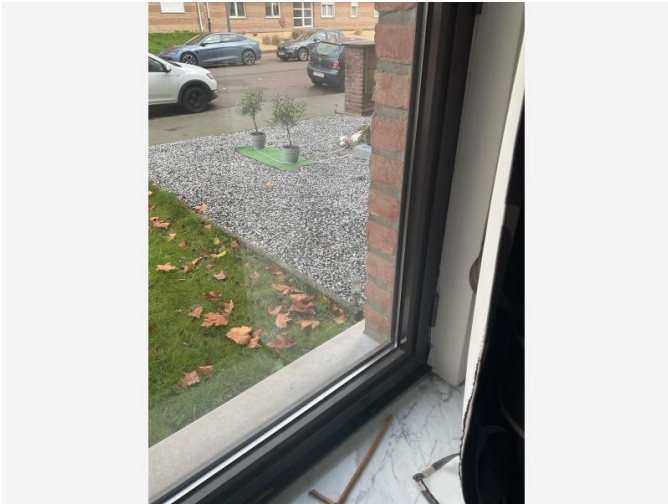
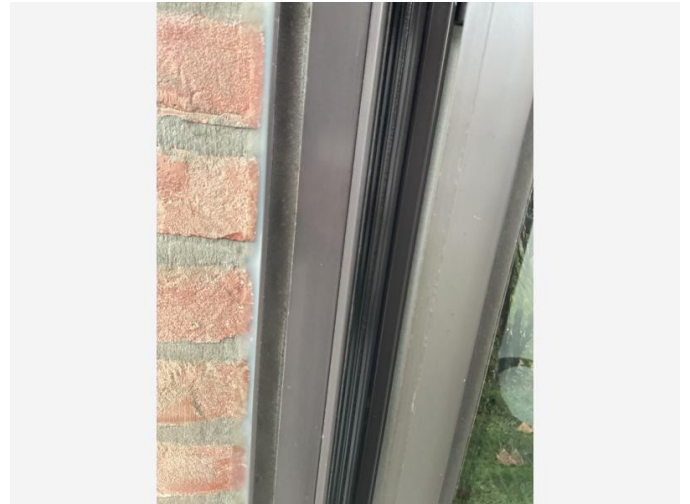
## Fiche 8: Kit aan de ramen (niet verdacht)

| Beschrijving | Notitie | Terug te vinden op plannen |
|---|---|---|
| Fiche 8: Kit aan de ramen (niet verdacht) | De kit aan de ramen is niet asbestverdacht. | - |
