# Asbestinventarisatetest

Bisschoppenhoflaan 160/3, 2100 Antwerpen

Attestnummer : **20260708-000041.000**

Uitgegeven op : **08.07.2026**

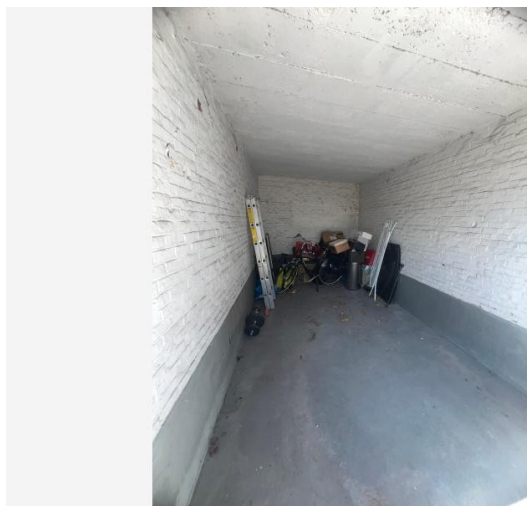
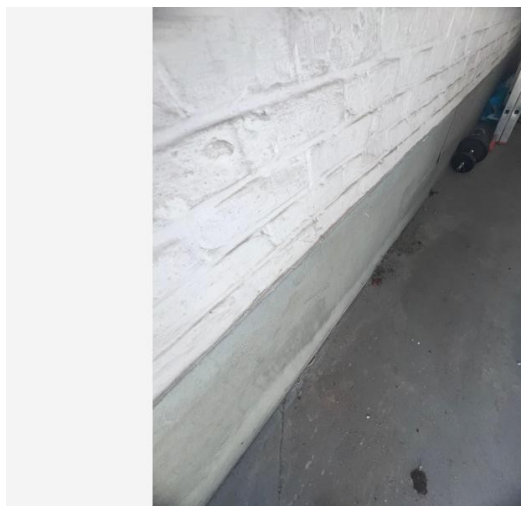
## Fiche 3: Cementering garage

Geen asbest

| # | Type | Referentie | Resultaat |
|---|---|---|---|
| 3.1 | Mengmonster | C2-G | Geen asbest |

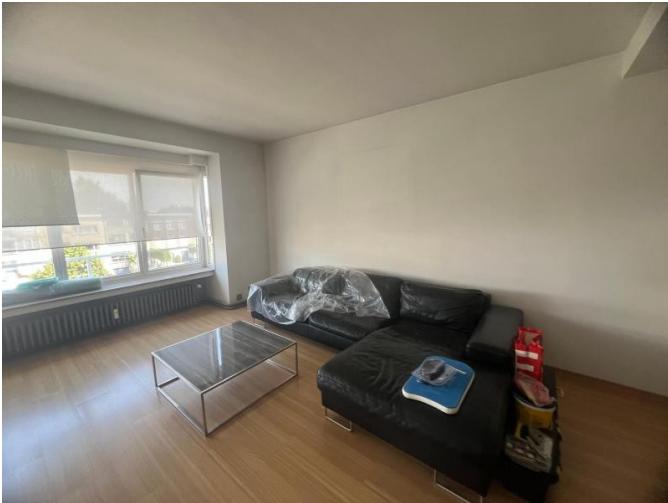
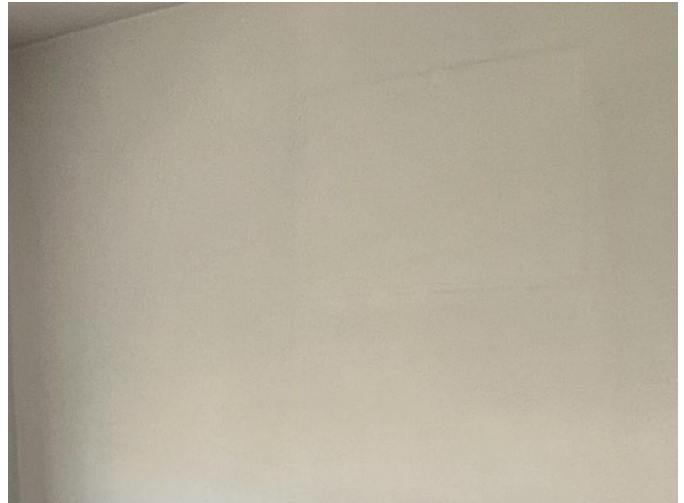
## Fiche 4: Pleisterwerk muren

Geen asbest

| # | Type | Referentie | Resultaat |
|---|---|---|---|
| 4.1 | Mengmonster | P1 | Geen asbest |

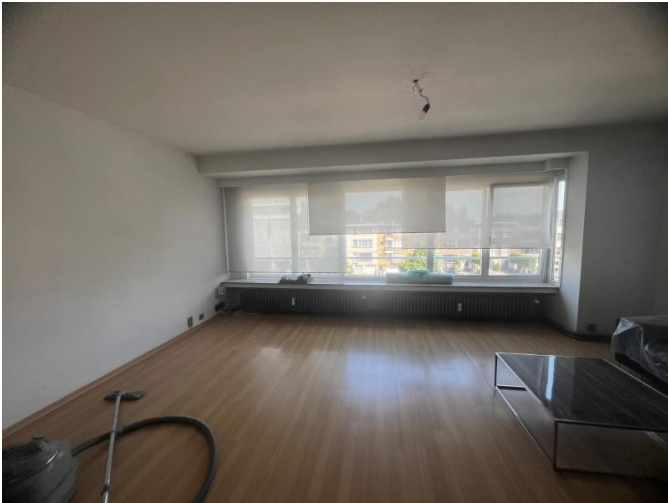
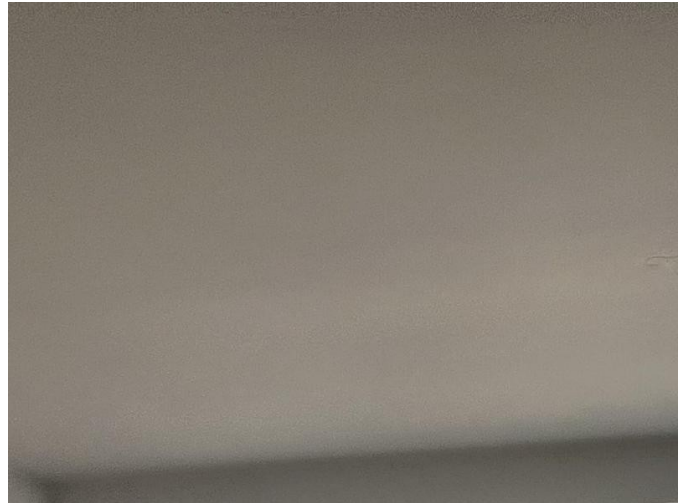
## Fiche 5: Pleisterwerk plafonds

Geen asbest

| # | Type | Referentie | Resultaat |
|---|---|---|---|
| 5.1 | Mengmonster | P2 | Geen asbest |

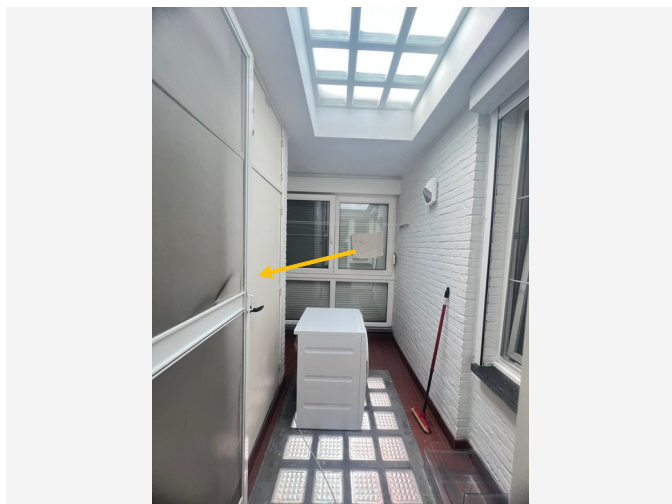
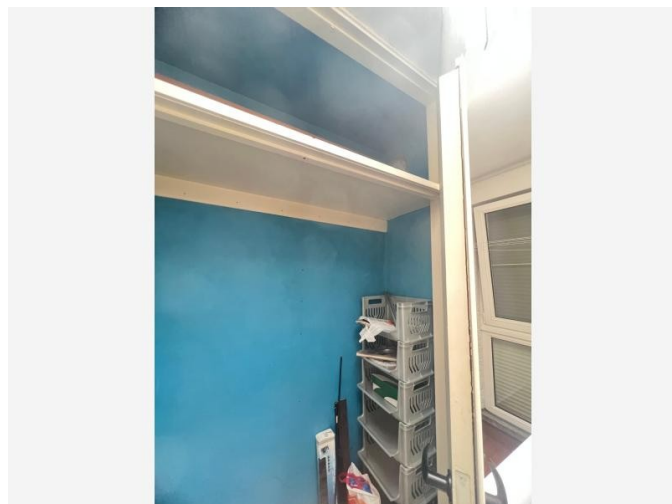
## Fiche 6: Cementering appartement

Geen asbest

| # | Type | Referentie | Resultaat |
|---|---|---|---|
| 6.1 | Mengmonster | C1 | Geen asbest |

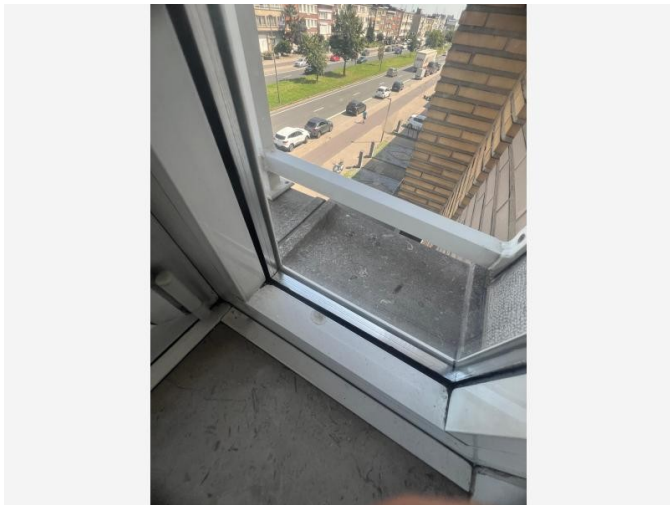
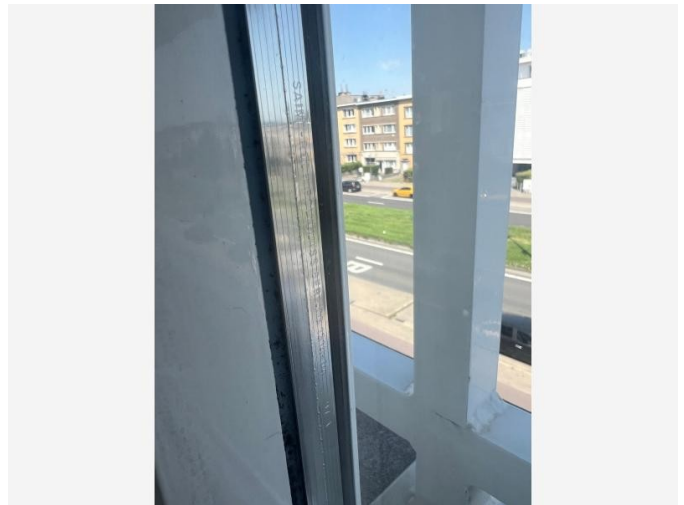
### Fiche 7: Afdichtingsmateriaal aan schrijnwerk

| Beschrijving | Notitie | Terug te vinden op plannen |
|---|---|---|
| Fiche 7: Afdichtingsmateriaal aan schrijnwerk | Niet-asbestverdacht: recente flexibele siliconen. | - |
