# Asbestinventarisatetest

Bisschoppenhoflaan 160, 2100 Antwerpen  
Gemeenschappelijke delen

Attestnummer : 20260708-000040.000

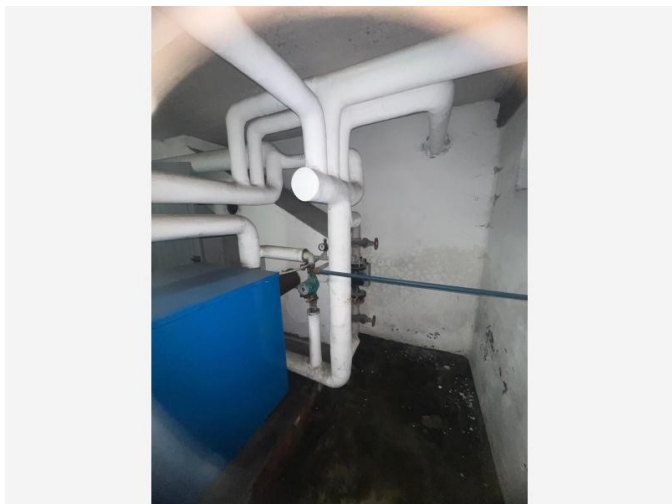
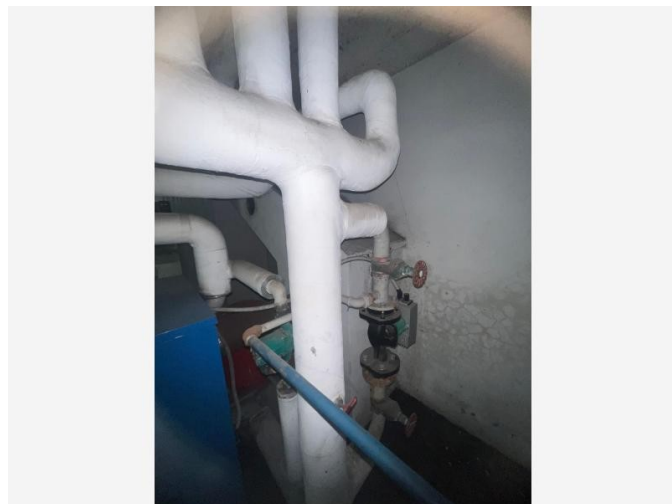
Overzichtsfoto

Detailfoto

- Hermetische zone (erkend asbestverwijderaar)  
De leiding isolatie bevat asbest in een niet-hechtgebonden vorm, doorgaans met plaaster/gips als bindmiddel. Deze toepassing is kwetsbaar, breekt gemakkelijk en kan bij manipulatie aanzienlijke hoeveelheden asbeststof vrijgeven.

| Eindbeoordeling materiaalrisico | Verhoogd materiaalrisico en/of verhoogde kans op vezelvrijgave |

| Gebondenheid | Categorie 2: niet-hechtgebonden met matrix |
| Asbestsoort (vezeltype) | Alleen chrysotiel aanwezig |
| Asbestconcentratie | Hoog ( $\geq 50\%$ ) |
| Toestand van het materiaal | Licht beschadigd, licht verweerd. Intacte calciumsilicaatplaat of materiaal met categorie 3-gebondenheid |

Verwijderen

- Zorg voor een veilig beheer. Vermijd het beschadigen van het asbestmateriaal. Controleer de toestand jaarlijks op wijzigingen.
- Voer bijkomende staalname(s) uit.

Dit betreft een niet-hechtgebonden asbestmateriaal. Het verwijderen van deze toepassing kan een grote vezelvrijgave tot gevolg hebben. Deze toepassing kan enkel verwijderd worden in een hermetische zone door een erkend asbestverwijderaar..

Daarom moet de verwijdering gebeuren in een hermetisch afgesloten zone onder onderdruk, met luchtzuivering, door een erkend asbestverwijderaar, conform de Codex Welzijn op het Werk en OVAM-richtlijnen. Enkel op die manier kunnen emissies worden beheerst en de blootstelling aan asbestvezels vermeden.

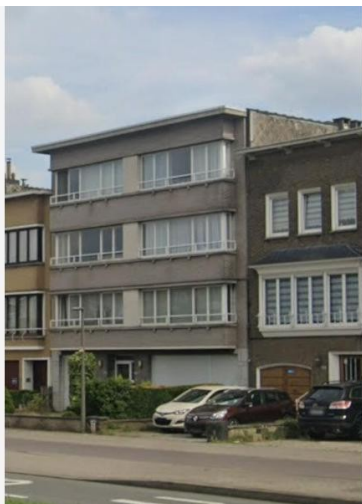
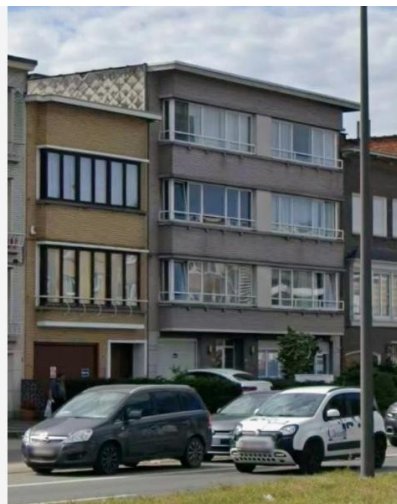
Overzichtsfoto

Detailfoto

De verwijdering veroorzaakt vaak beschadiging van de leien, met stofvorming en risico op verspreiding van asbestvezels.

| Eindbeoordeling materiaalisico | Laag materiaalisico en/of verlaagde kans op vezelvrijgave |

| Gebondenheid | Categorie 1: hechtgebonden in oorsprong |
| Asbestsoort (vezeltype) | Crocidoliet aanwezig |
| Toestand van het materiaal | Licht beschadigd, licht verweerd. Intacte calciumsilicaatplaat of materiaal met categorie 3-gebondenheid |

Verwijderen

- Zorg voor een veilig beheer. Vermijd het beschadigen van het asbestmateriaal. Controleer de toestand jaarlijks op wijzigingen.
- Voer bijkomende staalname(s) uit.

- Eenvoudige handelingen: enkel door erkend asbestverwijderaar  
Als dit materiaal verwijderd kan worden zonder het te breken, te beschadigen... , dan mag met dit met eenvoudige handelingen. Vermijd stofvorming en stofverspreiding op elk moment van de werken. Bevochtig of fixeert het materiaal.

Verwijdering moet daarom gebeuren door een erkend asbestverwijderaar, met aangepaste technieken, stofbeheersing, collectieve beschermingsmaatregelen en het gebruik van geschikte PBM's. Deze PBM's omvatten minstens een wegwerpoverall type 5/6, handschoenen en een FFP3-stofmasker of een masker met P3-filter, conform de Codex Welzijn op het Werk en de OVAM-richtlijnen.

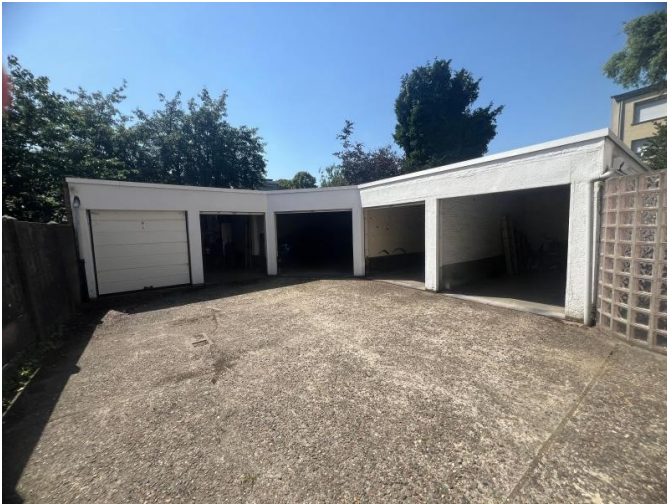
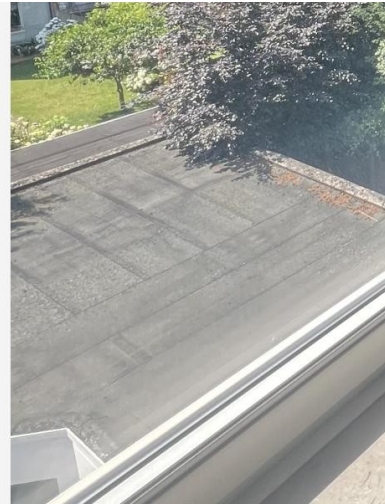
Overzichtsfoto

Detailfoto

| Eindbeoordeling materiaalrisico | Zeer laag materiaalrisico en/of zeer lage kans op vezelvrijgave |

| Gebondenheid | Categorie 1: hechtgebonden in oorsprong |
| Asbestsoort (vezeltype) | Alleen chrysotiel aanwezig |
| Toestand van het materiaal | Onbeschadigd, niet verweerd |

Zorgvuldig beheren

- Zorg voor een veilig beheer. Vermijd het beschadigen van het asbestmateriaal. Controleer de toestand jaarlijks op wijzigingen.
- Voer bijkomende staalname(s) uit.

- Eenvoudige handelingen: enkel door erkend asbestverwijderaar  
Persoonlijke beschermingsmiddelen (PBM) voorzien: masker P3, wegwerpoverall, handschoenen

Gebruik aangepaste technieken, stofbeheersing (vermijd stofverspreiding), collectieve en persoonlijke beschermingsmaatregelen, conform de Codex Welzijn op het Werk en de OVAM-richtlijnen.

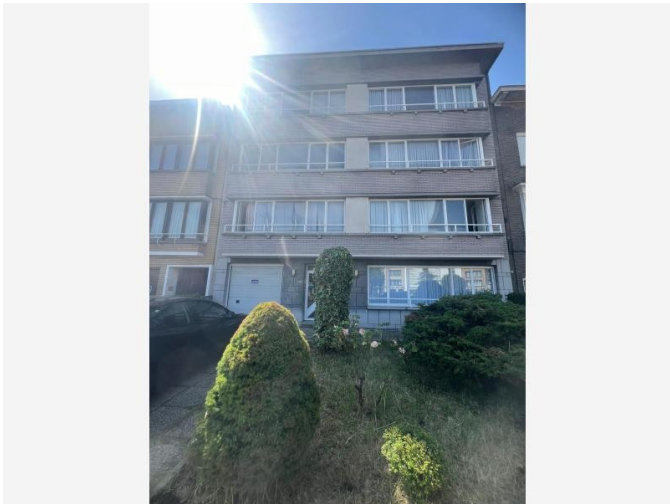
## Fiche 8: Materialen van rookgaskanalen niet waarneembaar

Beperking

Situeringsfoto

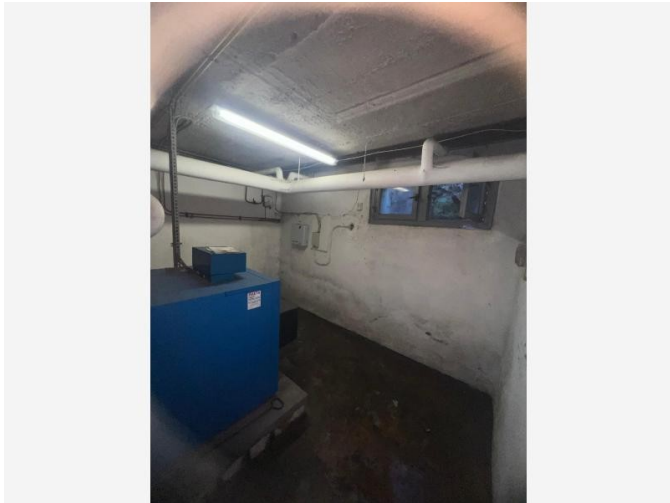
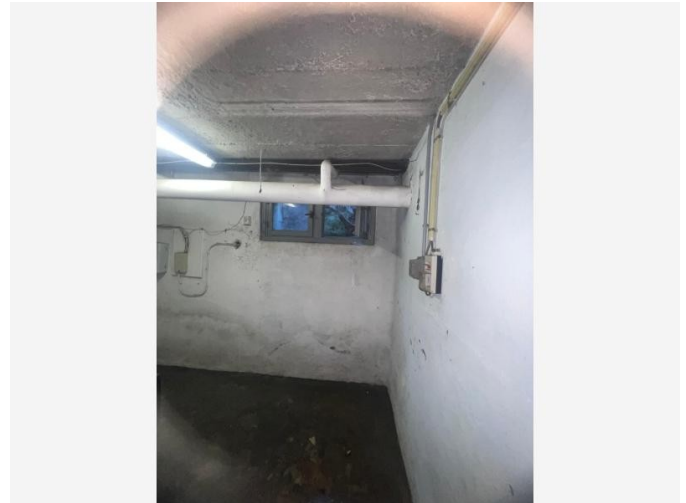
## Fiche 12: Cementering kelder

Geen asbest

Overzichtsfoto

Detailfoto

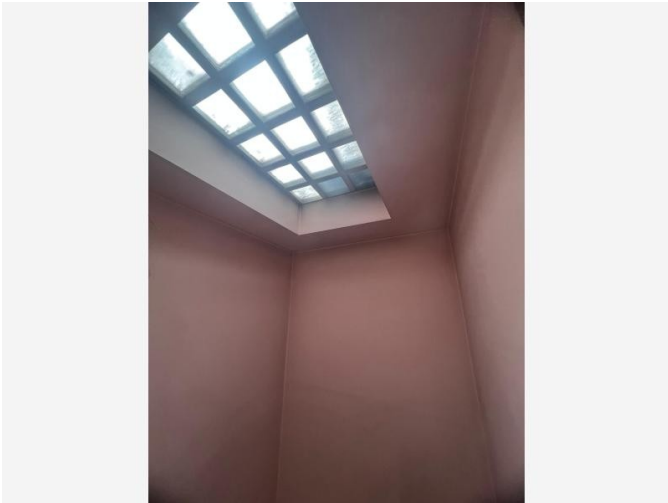
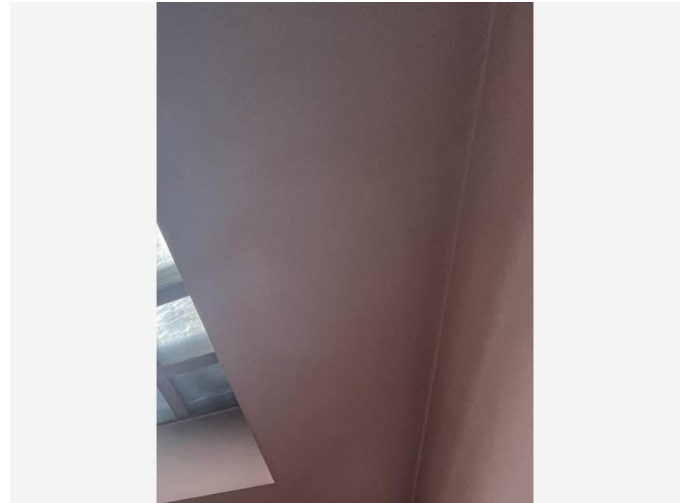
## Fiche 13: Pleisterwerk plafonds

Geen asbest

Overzichtsfoto

Detailfoto

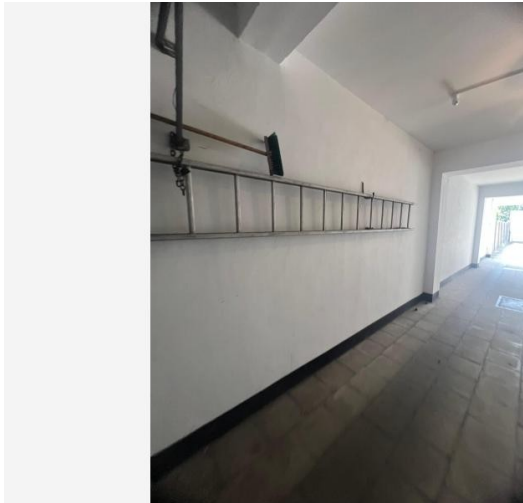
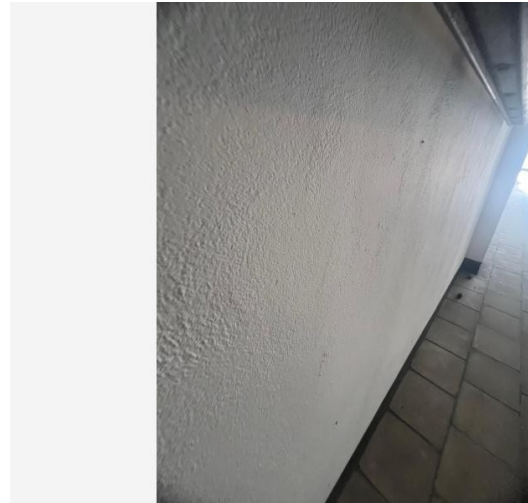
## Fiche 14: Cementering muren oprit naar garage

Geen asbest

Overzichtsfoto

Detailfoto
