# Asbestinventarisatetest

Ter Heydelaan 346/301, 2100 Antwerpen

Attestnummer : 20260102-000058.000

**Asbestveilig** (maar niet asbestvrij)

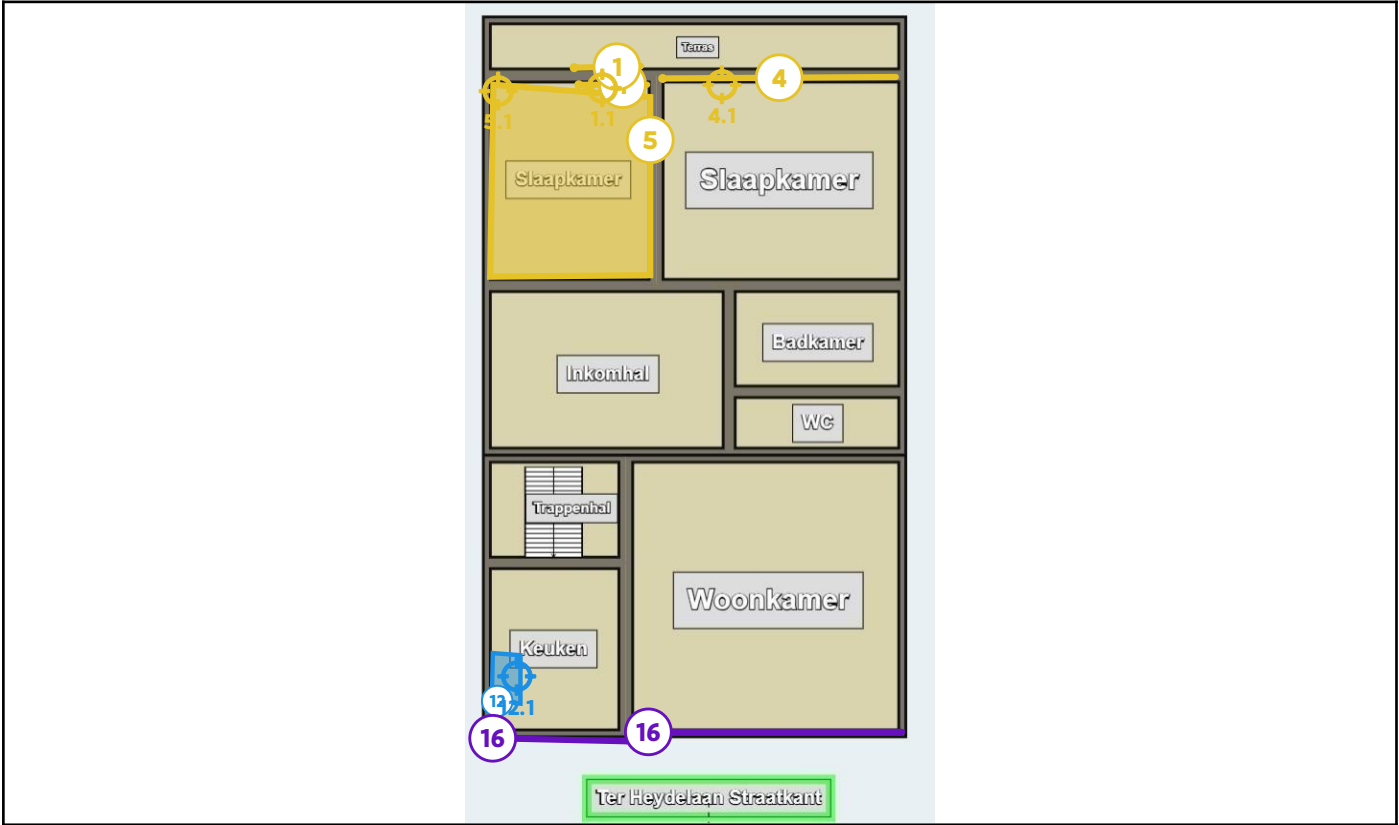
# Plan 1.3: Andere materialen

| Beschrijving | Type | Actie |
|---|---|---|
| 1. Mastiek tussen glas en aluminium deurkader | Asbestmateriaal | Zorgvuldig beheren |
| 4. Mastiek tussen raam- en aluminiumprofielen | Asbestmateriaal | Zorgvuldig beheren |
| 5. Zwarte lijm | Asbestmateriaal | Zorgvuldig beheren |

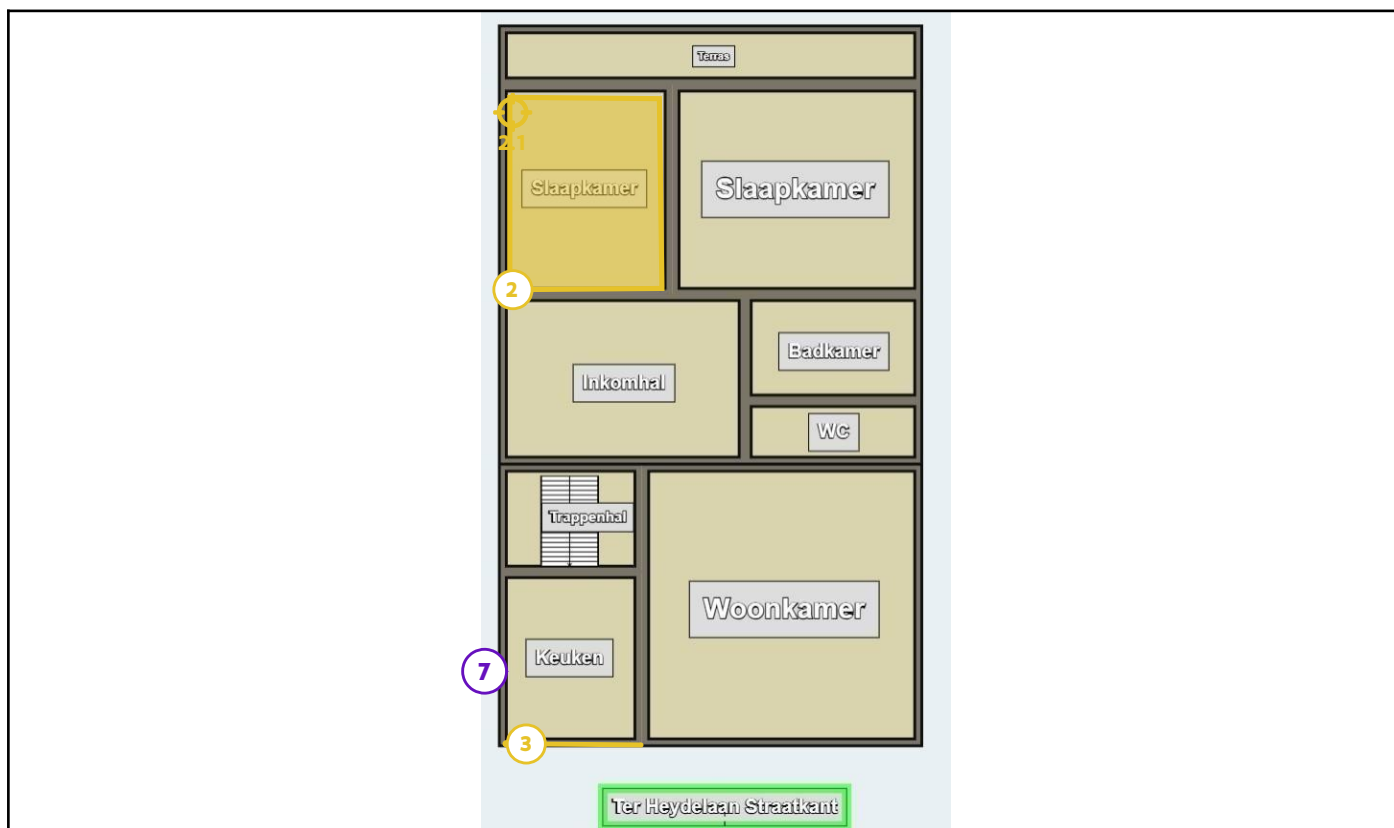
## Plan 1.4: Andere materialen 2

| Beschrijving | Type | Actie |
|---|---|---|
| 2. Vinyltegels | Asbestmateriaal | Zorgvuldig beheren |
| 3. Glasal vensterpaneel | Asbestmateriaal | Zorgvuldig beheren |

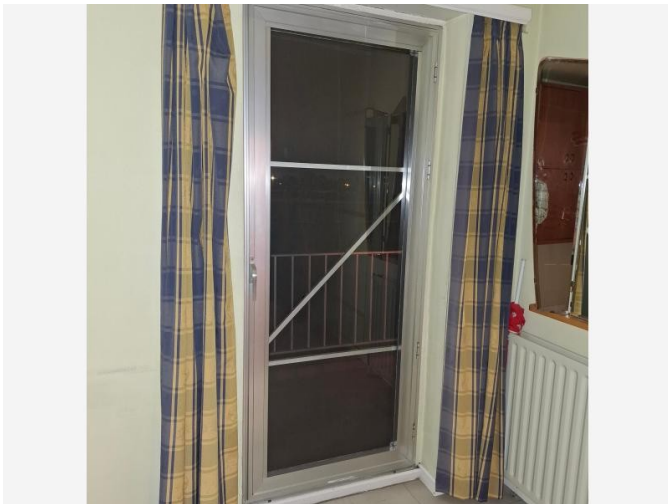
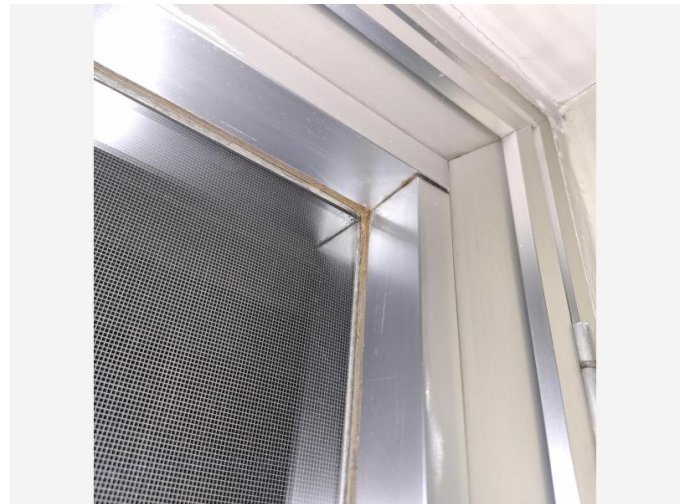
| Eindbeoordeling materiaalrisico | Laag materiaalrisico en/of verlaagde kans op vezelvrijgave |

| Toestand van het materiaal | Licht beschadigd, licht verweerd. Intact calciumsilicaatmateriaal of categorie III 'gebondenheid' |

| # | Type | Referentie | Resultaat |
|---|---|---|---|
| 1.1 | Puntmonster | mm04 | Chrysotiel |

| Beschrijving | Mastiek tussen glas en aluminium deurenkader |

Zorgvuldig beheren

- Zorg voor een veilig beheer. Vermijd het beschadigen van het asbestmateriaal. Controleer de toestand jaarlijks op wijzigingen.

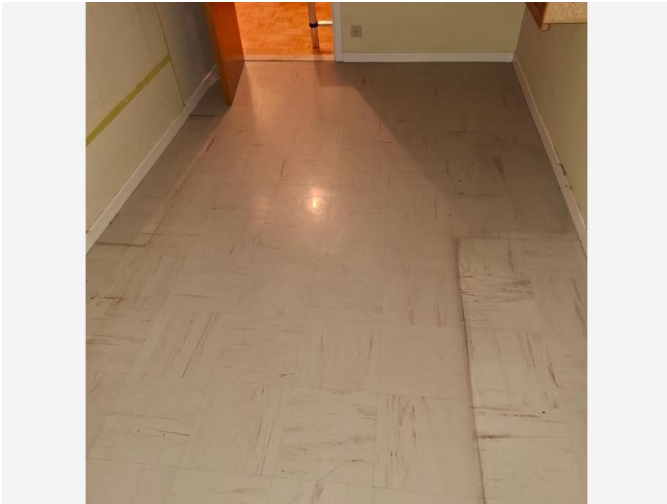
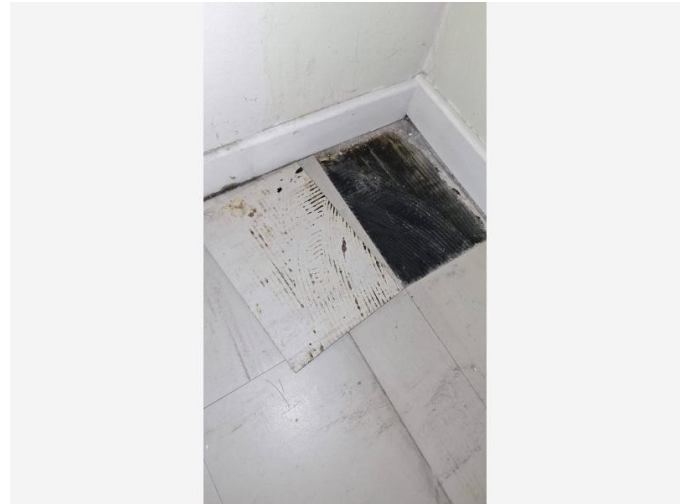
| Eindbeoordeling materiaalarisico | Laag materiaalarisico en/of verlaagde kans op vezelvrijgave |

| Toestand van het materiaal | Licht beschadigd, licht verweerd. Intact calciumsilicaatmateriaal of categorie III 'gebondenheid' |

| # | Type | Referentie | Resultaat |
|---|---|---|---|
| 2.1 | Puntmonster | mm03 | Chrysotiel |

| Beschrijving | Vinyltegels |

Zorgvuldig beheren

- Zorg voor een veilig beheer. Vermijd het beschadigen van het asbestmateriaal. Controleer de toestand jaarlijks op wijzigingen.

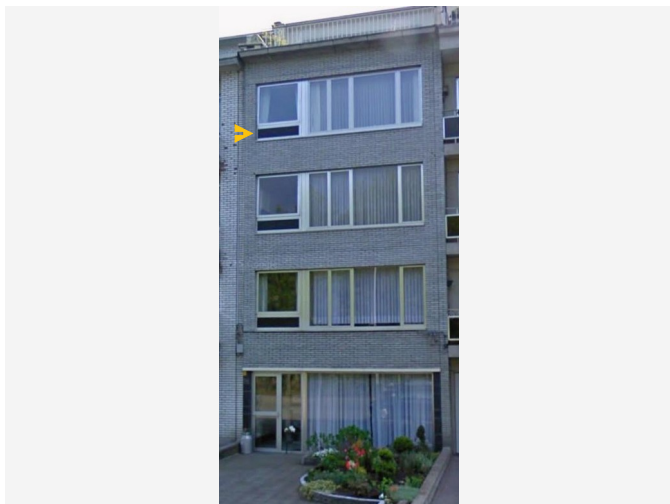
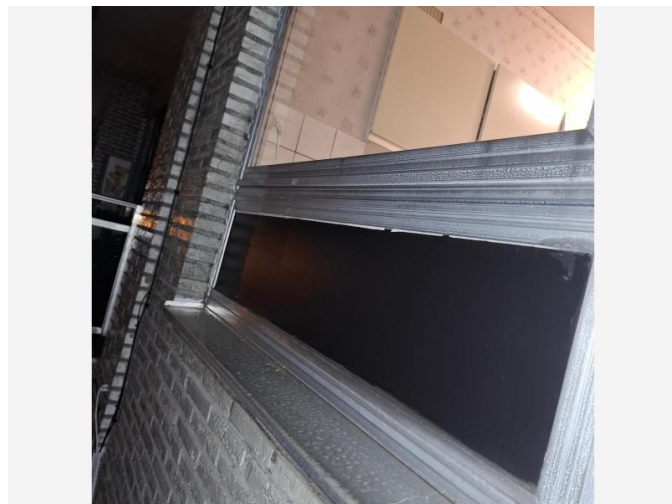
| Eindbeoordeling materiaalarisico | Zeer laag materiaalarisico en/of zeer lage kans op vezelvrijgave |

| Asbestsoort (vezeltype) | Crocidoliet aanwezig |
| Toestand van het materiaal | Onbeschadigd, niet verweerd |

| Beschrijving | Glasal vensterpaneel |

Zorgvuldig beheren

- Zorg voor een veilig beheer. Vermijd het beschadigen van het asbestmateriaal. Controleer de toestand jaarlijks op wijzigingen.

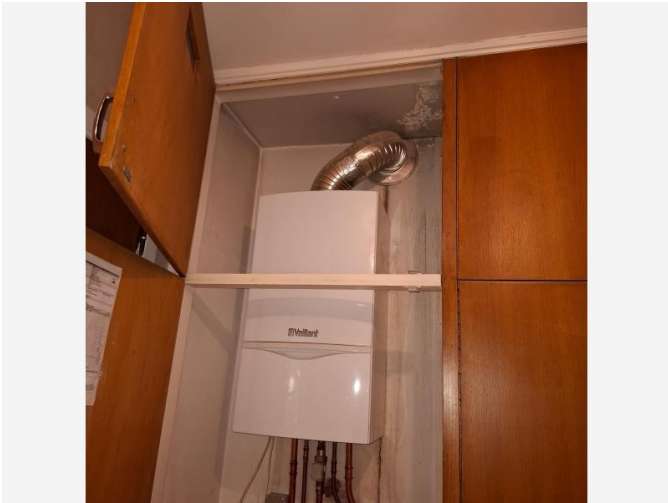
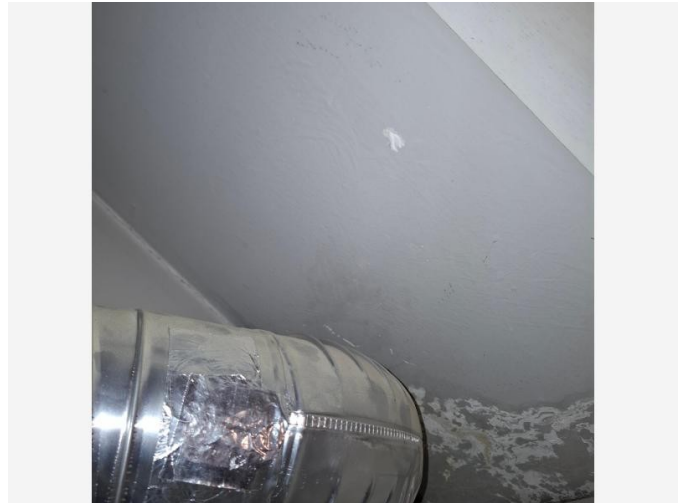
## Fiche 9: Pleisterwerk plafonds

Geen asbest

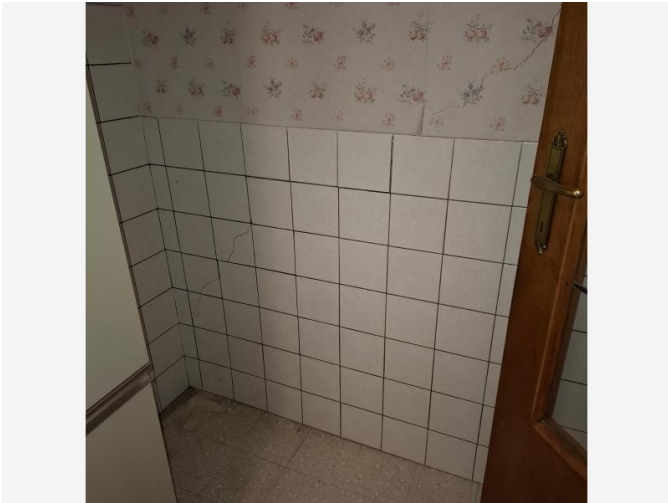
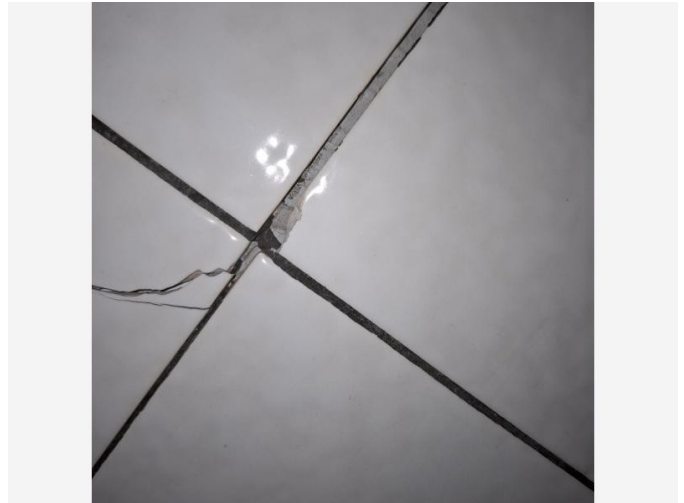
## Fiche 10: Lijm keukentegels

Geen asbest

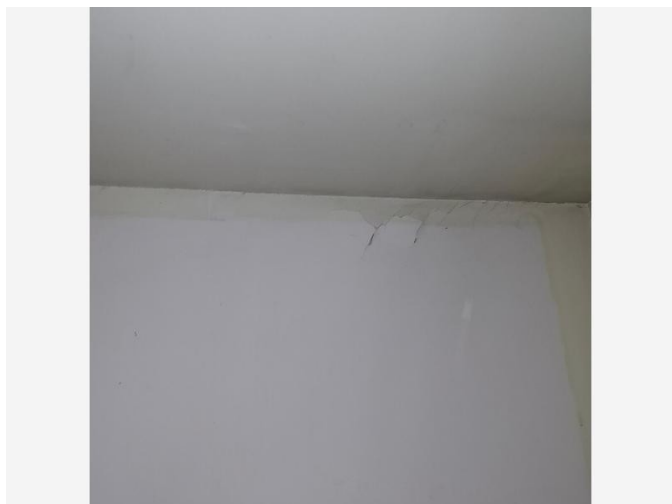
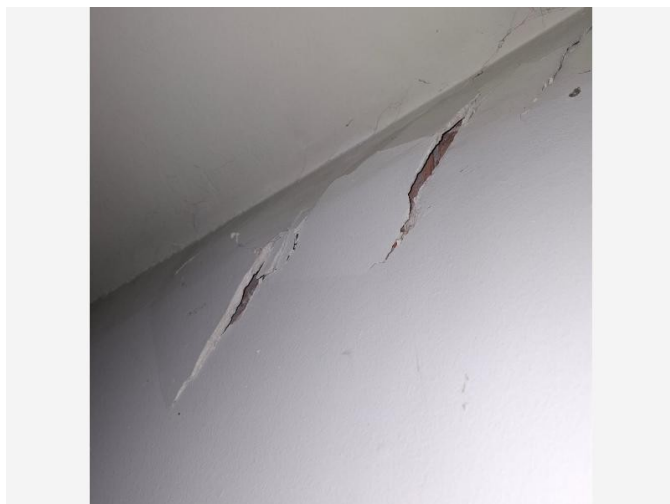
## Fiche 11: Pleisterwerk muren

Geen asbest

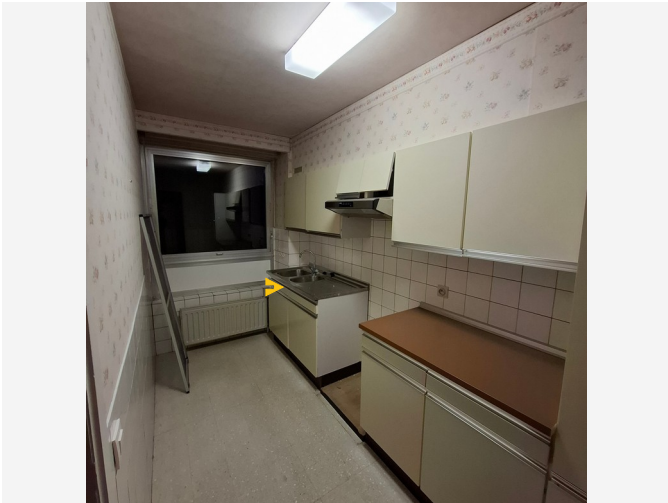
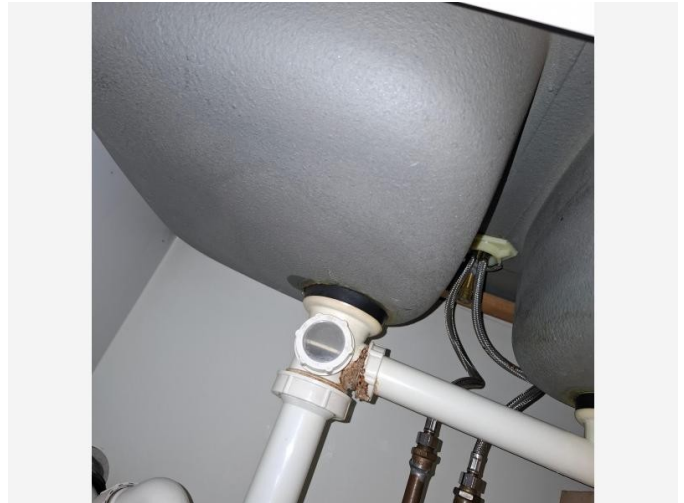
## Fiche 12: Coating spoelbak

Geen asbest

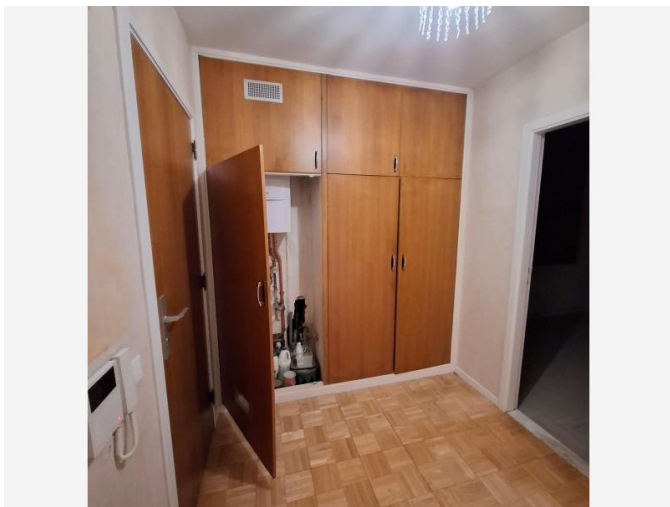
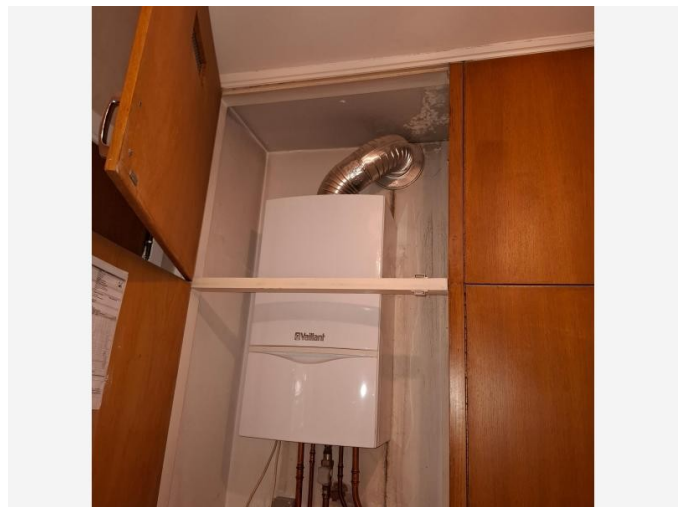
### Fiche 13: Stookketel - Niet verdacht

| Beschrijving | Notitie | Terug te vinden op plannen |
|---|---|---|
| Fiche 13: Stookketel - Niet verdacht | De Stookketel is niet asbestverdacht. | - |
