# Asbestinventarisatetest

Lange Beeldekensstraat 207, 2060 Antwerpen

Attestnummer : 20260817-000291.000

**Niet-asbestveilig**

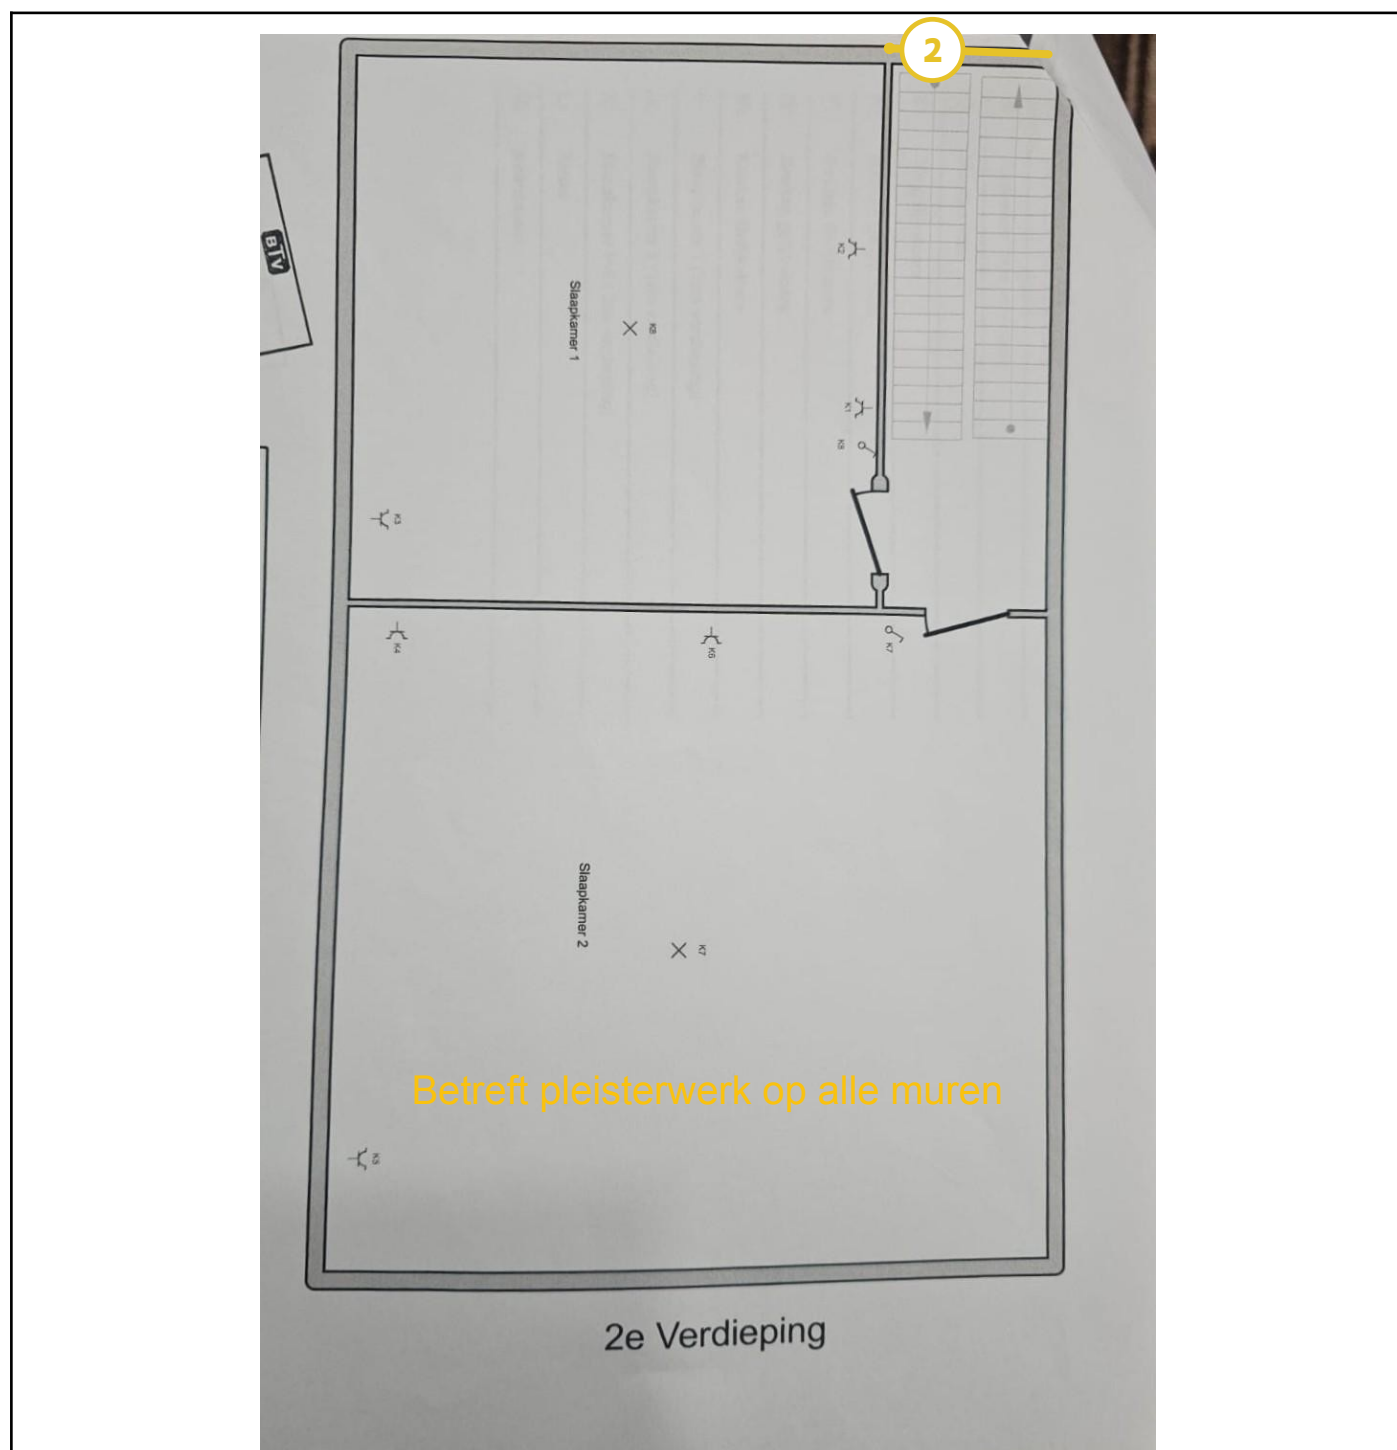
## Plan 1.6: Tweede verdieping

| Beschrijving | Type | Actie |
|---|---|---|
| 2. Venstertablet (type Massal) | Asbestmateriaal | Zorgvuldig beheren |

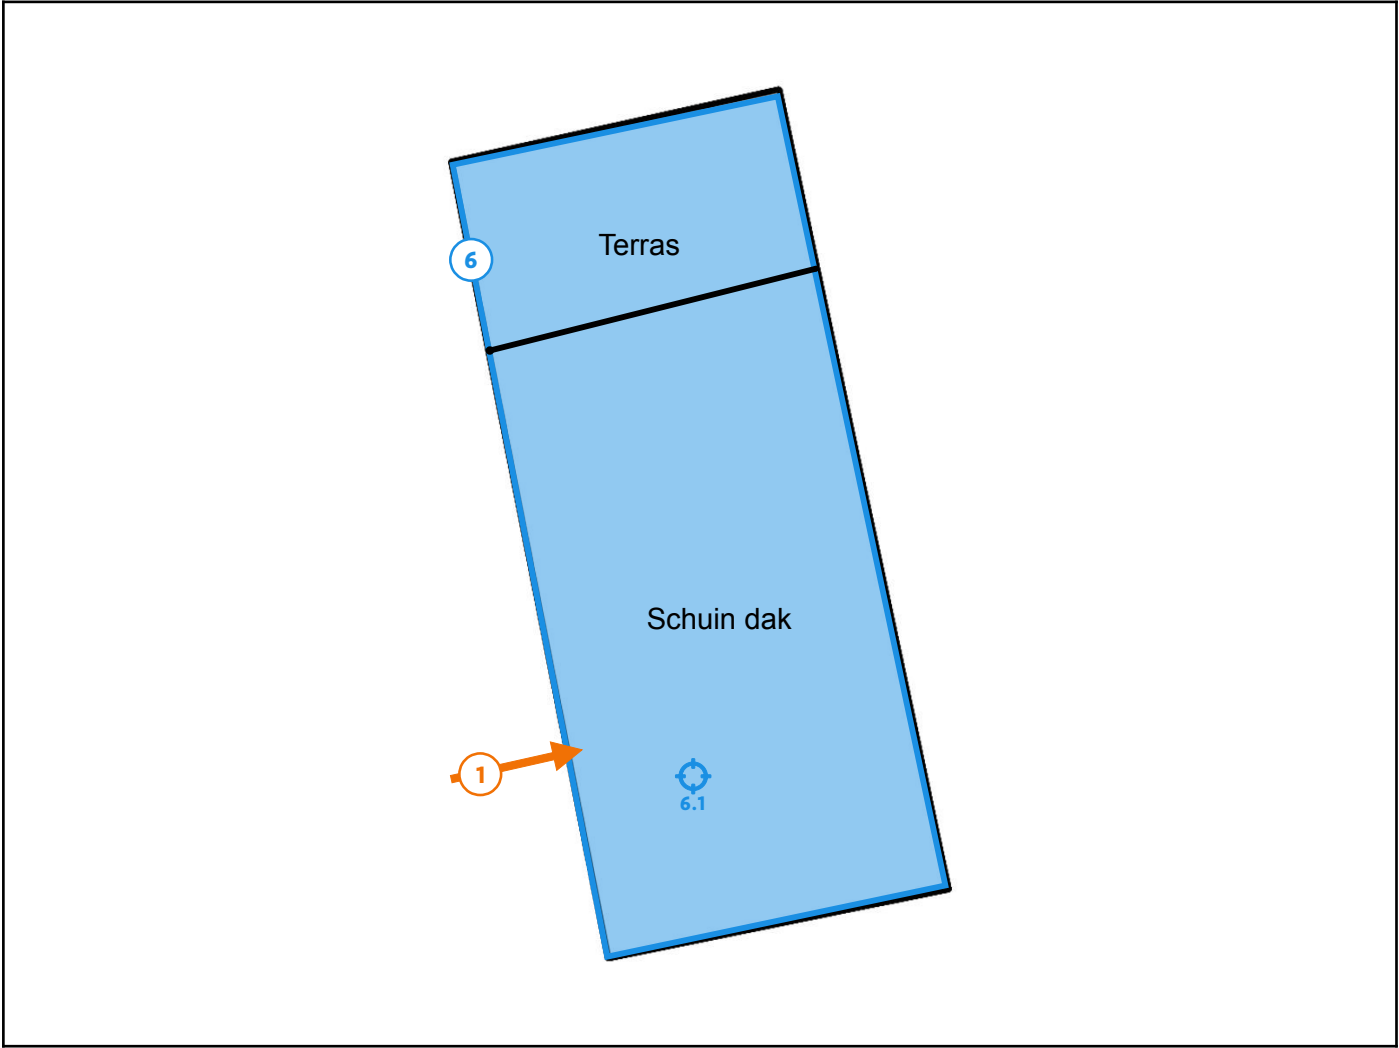
# Plan 1.9: Dakenplan

| Beschrijving | Type | Actie |
|---|---|---|
| 1. Rookgaskanaal in asbest cement | Asbestmateriaal | Verwijderen |

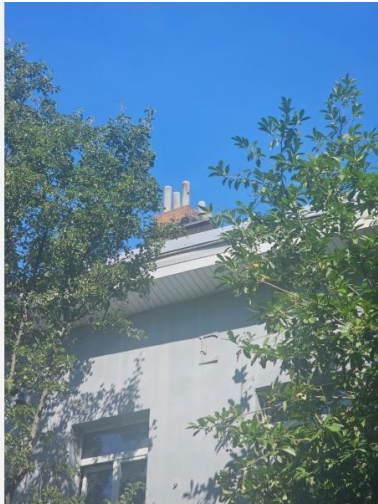
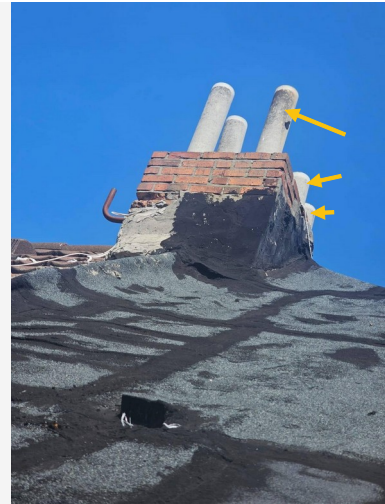
| Fiche 1: Rookgaskanaal in asbest cement..... | 17 |

Het asbestmateriaal valt onder de mijlpaal van 2034.

| Eindbeoordeling materiaalrisico | Verhoogd materiaalrisico en/of verhoogde kans op vezelvrijgave |

| Asbestsoort (vezeltype) | Crocidoliet aanwezig |
| Toestand van het materiaal | Matig beschadigd, matig verweerd |

| Beschrijving | Rookgaskanaal in asbest cement |
| Opmerking | Het is niet geweten hoeveel rookgaskanalen van de eigenaar zijn en hoeveel van de buur. |

Verwijderen

- Zorg voor een veilig beheer. Vermijd het beschadigen van het asbestmateriaal. Controleer de toestand jaarlijks op wijzigingen.
- Voer bijkomende staalname(s) uit.

- Eenvoudige handelingen: mag via doe-het-zelf of door werknemer(s) met opleidingsattest eenvoudige handelingen  
Als dit materiaal verwijderd kan worden zonder het te breken, te beschadigen... , dan mag met dit met eenvoudige handelingen.  
Vermijd stofvorming en stofverspreiding op elk moment van de werken. Bevochtig of fixeer het materiaal.  
Het gebruik van sneldraaiende werktuigen (boormachine, slijpschijf, hogedrukreiniger...) is verboden.  
Zorg voor gepaste persoonlijke beschermingsmiddelen: minimaal FFP3-mondmasker (EN 149), wegwerpovertal met kap (minimaal Cat III, type 5/6), wegwerphandschoenen en overschoenen of afspoelbaar schoeisel

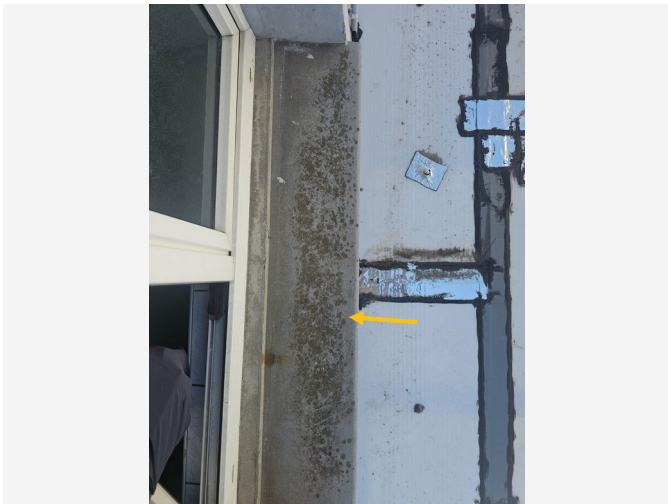
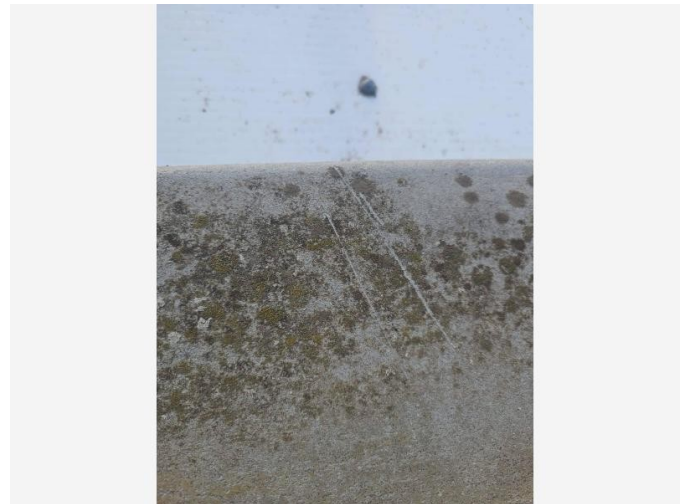
| Fiche 2: Venstertablet (type Massal)..... | 20 |

Het asbestmateriaal valt onder de mijlpaal van 2040.

| Eindbeoordeling materiaalrisico | Laag materiaalrisico en/of verlaagde kans op vezelvrijgave |

| Toestand van het materiaal | Licht beschadigd, licht verweerd. Intacte calciumsilicaatplaat of materiaal met categorie 3-gebondenheid |

| Beschrijving | Venstertablet (type Massal) |

Zorgvuldig beheren

- Zorg voor een veilig beheer. Vermijd het beschadigen van het asbestmateriaal. Controleer de toestand jaarlijks op wijzigingen.

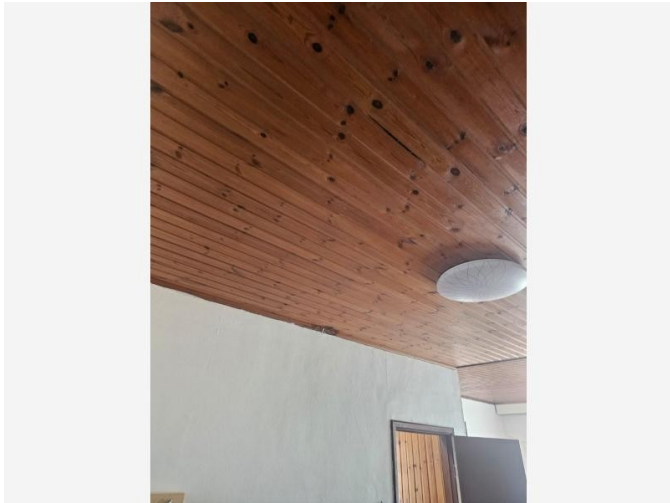
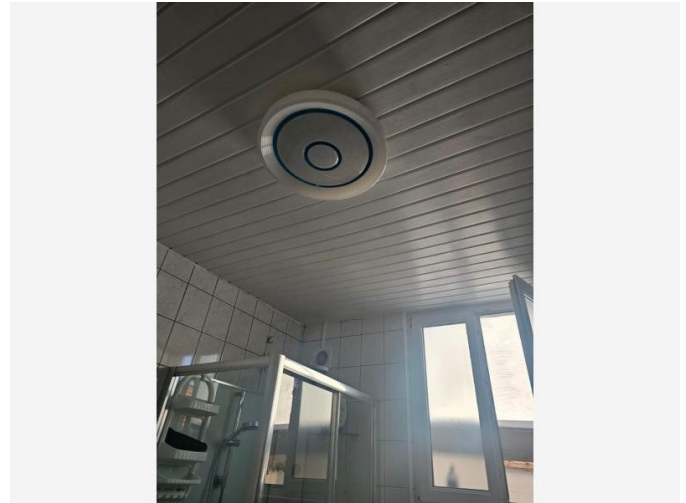
| Fiche 3: Verlaagde plafonds: hout/pvc/gipskarton..... | 25 |

| Basis voor advies | De asbestdeskundige beoordeelt het materiaal als niet-asbestverdacht. |

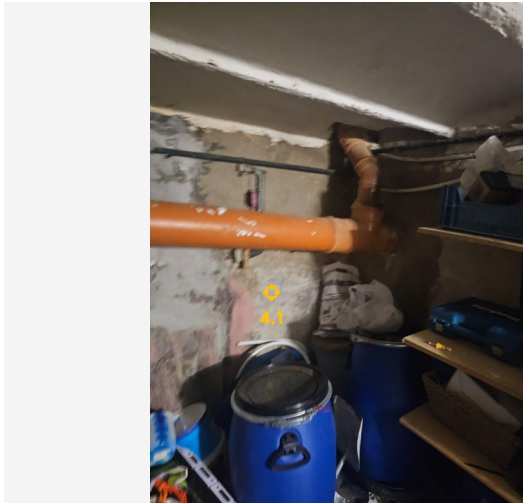
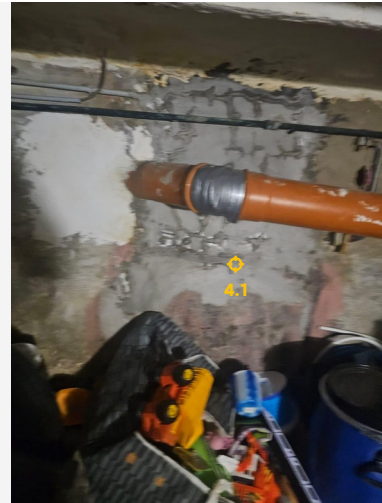
## Fiche 4: Cementering muren in kelder

Geen asbest

| # | Type | Referentie | Resultaat |
|---|---|---|---|
| 4.1 | Mengmonster | MM02 | Geen asbest |

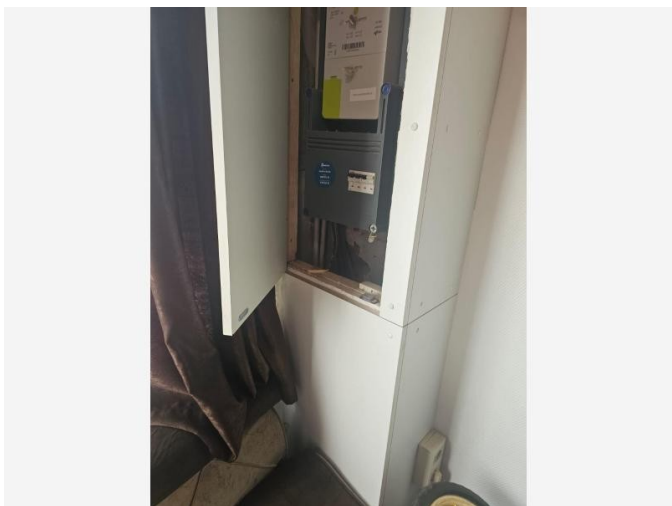
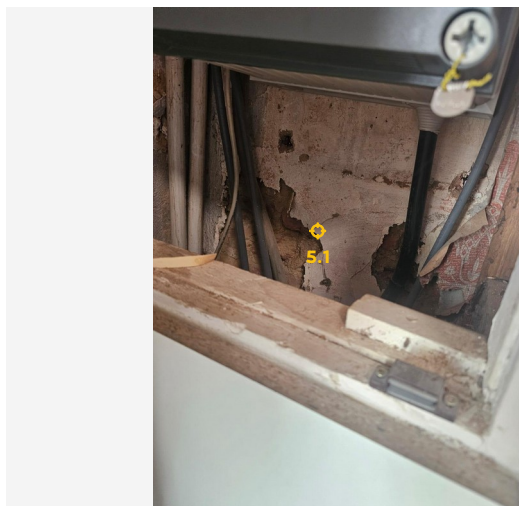
## Fiche 5: Pleisterwerk muren

Geen asbest

| # | Type | Referentie | Resultaat |
|---|---|---|---|
| 5.1 | Mengmonster | MM01 | Geen asbest |

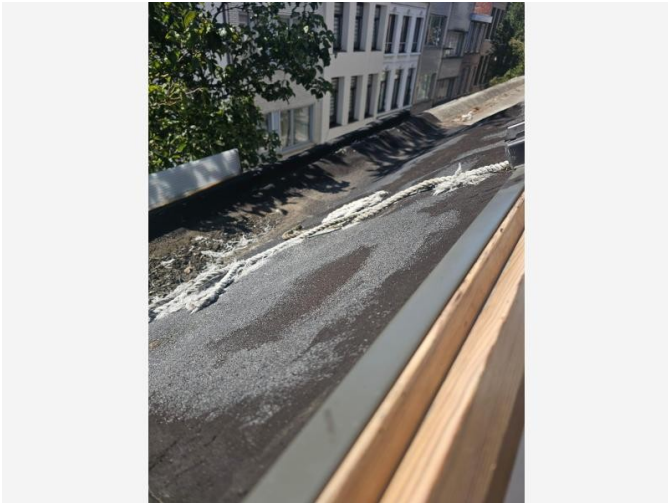
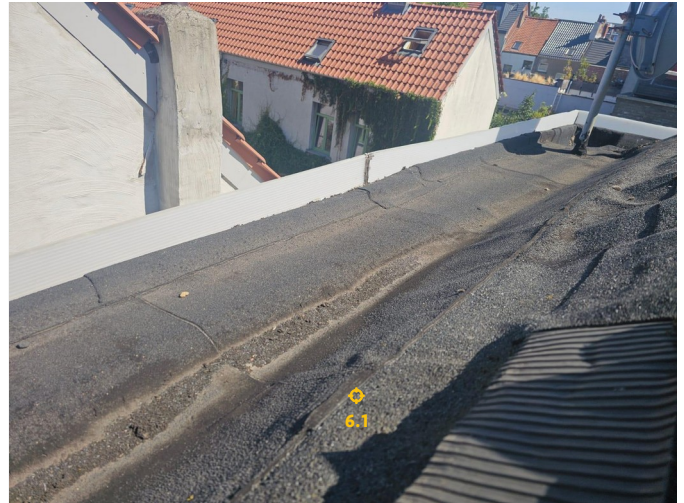
## Fiche 6: Roofing dakbedekking

Geen asbest

| # | Type | Referentie | Resultaat |
|---|---|---|---|
| 6.1 | Puntmonster | MM03 | Geen asbest |

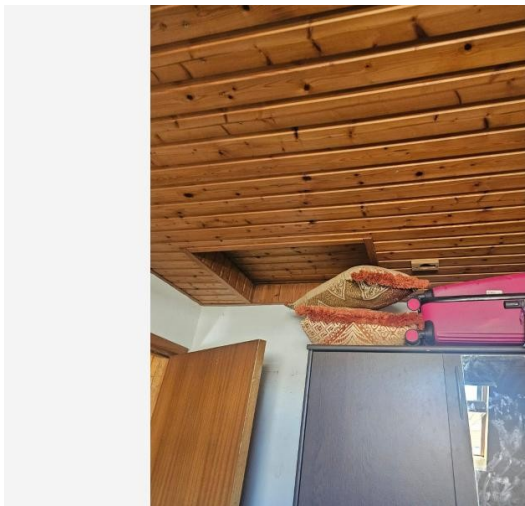
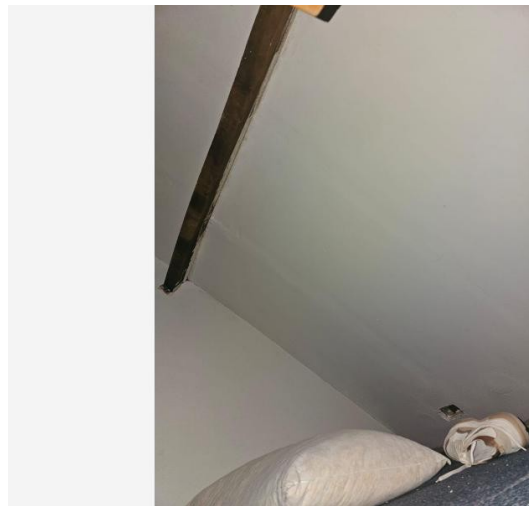
### Fiche 7: Onderdak: Niet waarneembaar of vast te stellen

| Beschrijving | Notitie | Terug te vinden op plannen |
|---|---|---|
| Fiche 7: Onderdak: Niet waarneembaar of vast te stellen | Het is niet geweten of er een onderdak aanwezig is, en of deze asbesthoudend is of niet. | - |
