# Asbestinventarisat attest

Dokter Maurice Timmermanslaan 87/1, 2170 Antwerpen

Attestnummer : 20260111-000064.000

Uitgegeven op : 11.01.2026

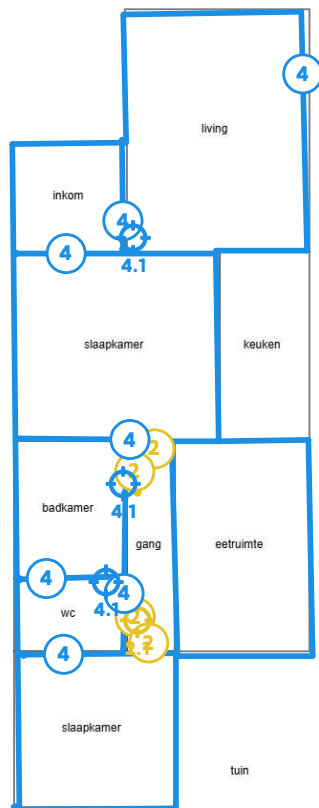
## Plan 1.1: Grondplan appartement

| Beschrijving | Type | Actie |
|---|---|---|
| 2. Massal deurdorpel | Asbestmateriaal | Zorgvuldig beheren |
| 4. Pleisterwerk muren | Geen asbest | - |

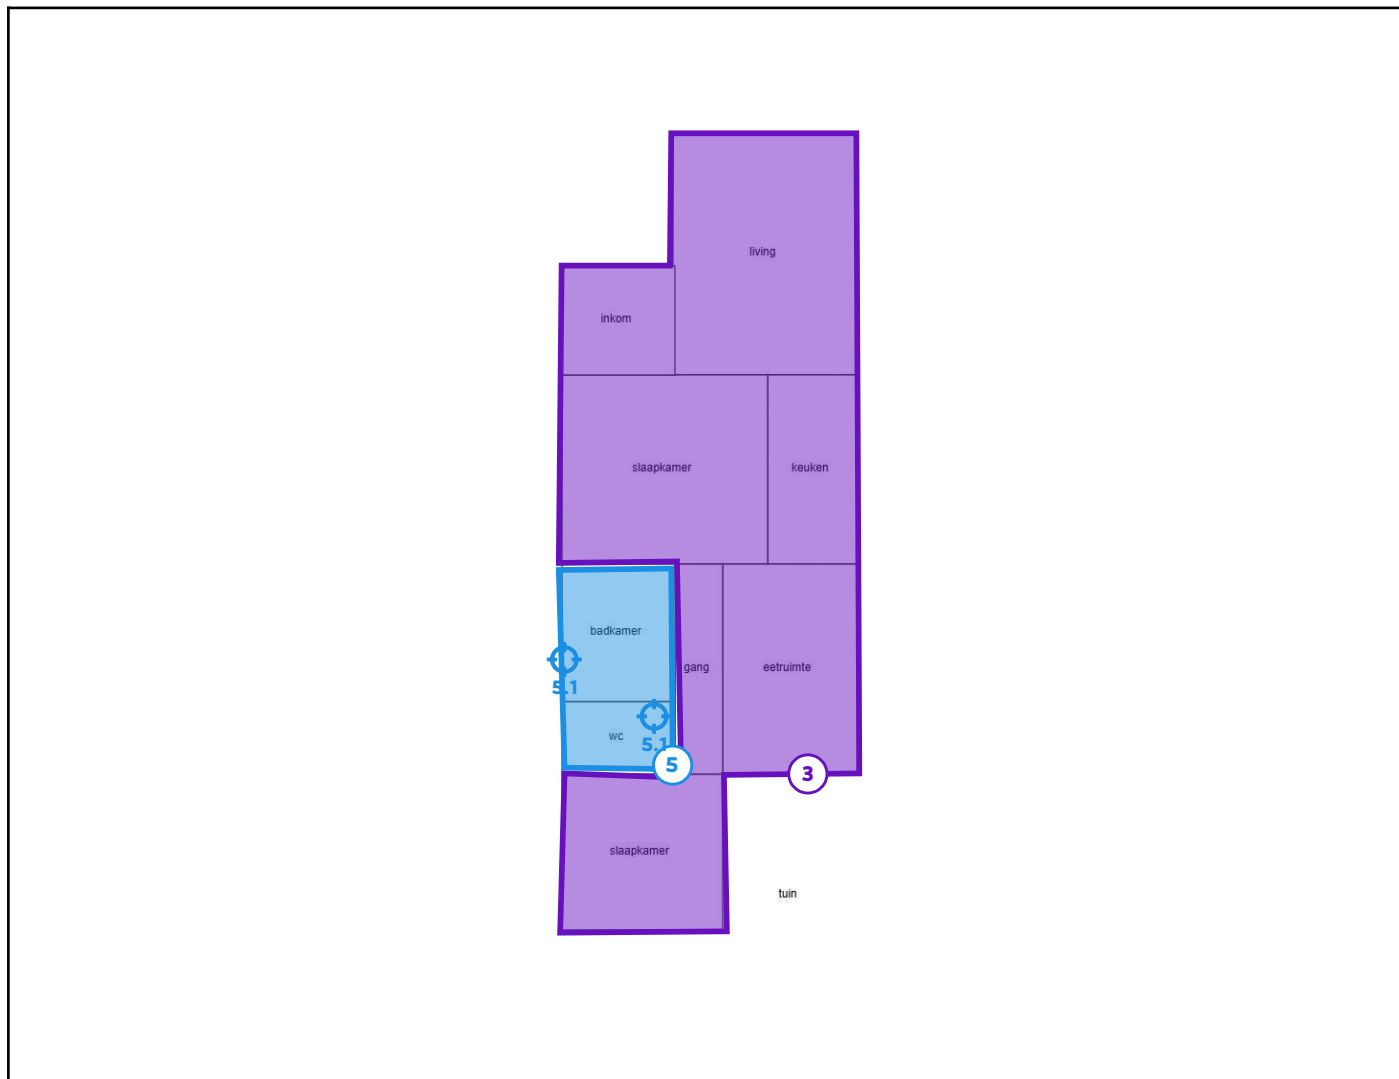
## Plan 1.2: Grondplan - Plafonds

| Beschrijving | Type | Actie |
|---|---|---|
| 3. Verlaagde plafonds: hout/pvc | Advies | - |
| 5. Pleisterwerk plafonds | Geen asbest | - |

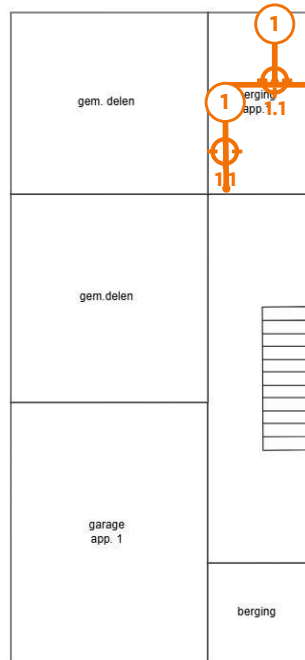
## Plan 1.4: Kelderverdieping - Berging

| Beschrijving | Type | Actie |
|---|---|---|
| 1. Leidingsisolatie privatieve berging | Asbestmateriaal | <a href="#">Verwijderen</a> |
| 1.1 Code: MM04 | Mengmonster | - |

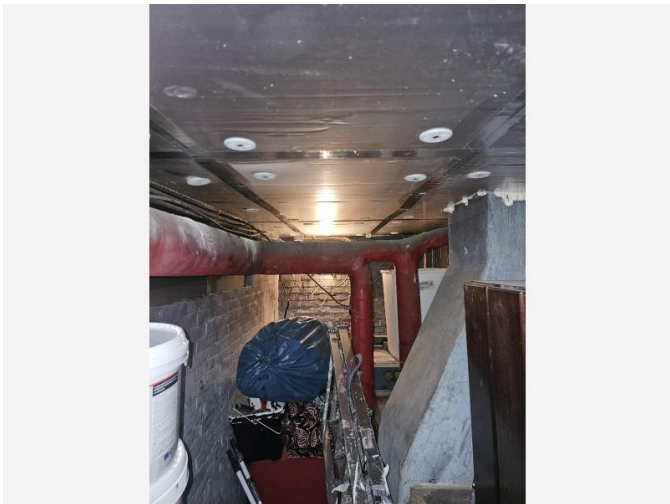
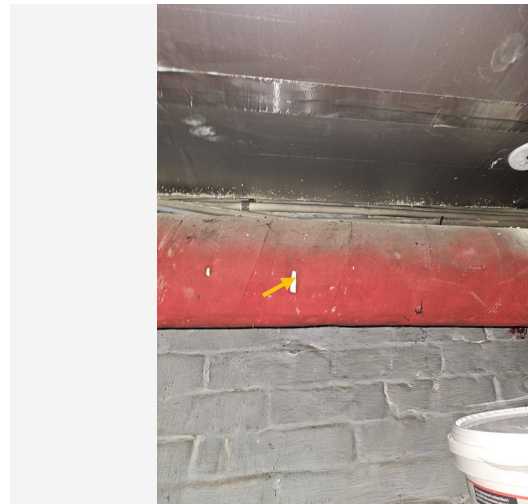
| Fiche 1: Leidingsisolatie privatieve berging..... | 12 |

Het asbestmateriaal valt onder de mijlpaal van 2034.

| Eindbeoordeling materiaalarisico | Verhoogd materiaalarisico en/of verhoogde kans op vezelvrijgave |

| Gebondenheid | Categorie 2: niet-hechtgebonden met matrix |
| Asbestsoort (vezeltype) | Crocidoliet aanwezig |
| Asbestconcentratie | Laag (< 50%) |
| Afschermingsgraad van het gehele materiaal | Geheel of deels (ook) vrij aan de binnenlucht |
| Toestand van het materiaal | Licht beschadigd, licht verweerd. Intact calciumsilicaatmateriaal of categorie III 'gebondenheid' |

| # | Type | Referentie | Resultaat |
|---|---|---|---|
| 1.1 | Mengmonster | MM04 | Crocidoliet, Amosiet |

| Beschrijving | Leidingsisolatie privatieve berging |
| Asbestmateriaal | In-situ afwerkingslagen - Thermische isolatie |

Verwijderen

- Zorg voor een veilig beheer. Vermijd het beschadigen van het asbestmateriaal. Controleer de toestand jaarlijks op wijzigingen.
- Scherm in afwachting van verwijdering het asbestmateriaal af van luchtstromingen en verstoring: bijvoorbeeld door het te verpakken, te fixeren, af te dekken, signalisatie - afbakening aan te brengen, ...

- Hermetische zone (erkend asbestverwijderaar)  
Het verwijderen dient te worden uitgevoerd door bedrijven die erkend zijn voor het slopen of verwijderen van asbest en/of materialen die asbest bevatten, ook wel bekend als een hermetische zone. U kunt een lijst van bedrijven die erkend zijn voor deze werkzaamheden vinden op [werk.belgie.be/nl/erkenningen/erkenning-asbest-bedrijven-erkend-voor-afbraak-verwijderingswerken](http://werk.belgie.be/nl/erkenningen/erkenning-asbest-bedrijven-erkend-voor-afbraak-verwijderingswerken).

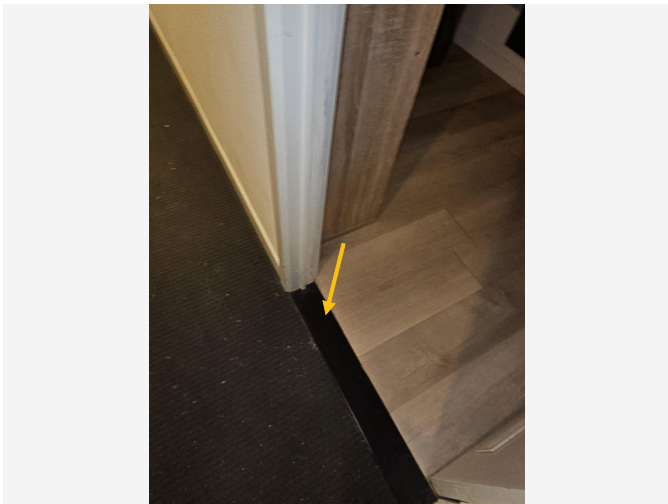
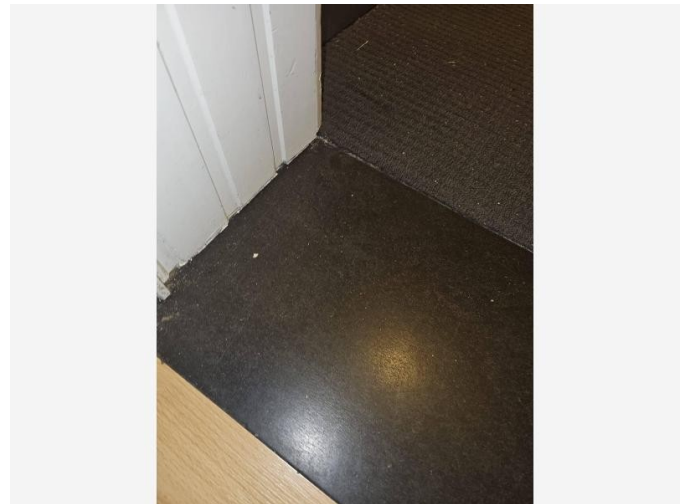
| Fiche 2: Massal deurdorpel..... | 15 |

Het asbestmateriaal valt onder de mijlpaal van 2040.

| Eindbeoordeling materiaalrisico | Zeer laag materiaalrisico en/of zeer lage kans op vezelvrijgave |

| Gebondenheid | Categorie 1: hechtgebonden in oorsprong |
| Asbestsoort (vezeltype) | Alleen chrysotiel |
| Toestand van het materiaal | Onbeschadigd, niet verweerd |

| # | Type | Referentie | Resultaat |
|---|---|---|---|
| 2.1 | Puntmonster | MM03 | Chrysotiel |

| Beschrijving | Massal deurdorpel |
| Asbestmateriaal | Plaat, paneel, tablet - Type Massal |

Zorgvuldig beheren

- Zorg voor een veilig beheer. Vermijd het beschadigen van het asbestmateriaal. Controleer de toestand jaarlijks op wijzigingen.

- Eenvoudige handelingen: mag via doe-het-zelf of door werknemer(s) met opleidingsattest eenvoudige handelingen  
Als het asbestverdachte materiaal volledig intact is en er geen vrije asbestvezels zichtbaar zijn, is er volgens de wet geen verplichting om een bedrijf met een opleidingsattest voor eenvoudige handelingen in te schakelen om het materiaal te verwijderen. U kunt in principe zelf de asbesttoepassing verwijderen, maar het is belangrijk om de nodige veiligheidsmaatregelen te nemen om uzelf en uw omgeving te beschermen. Tijdens het verwijderen moet het materiaal intact blijven.

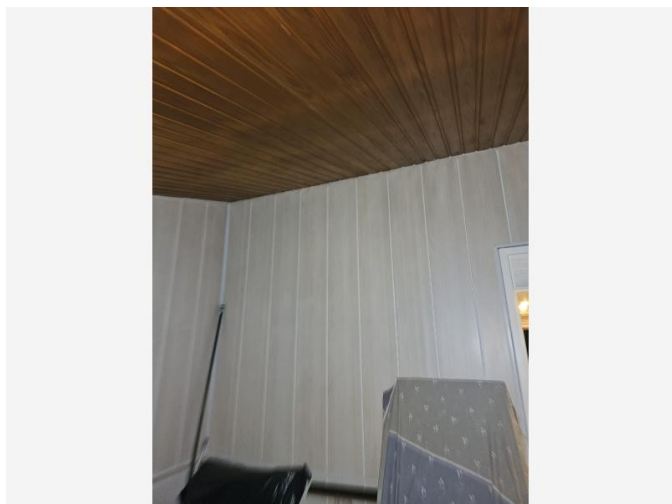
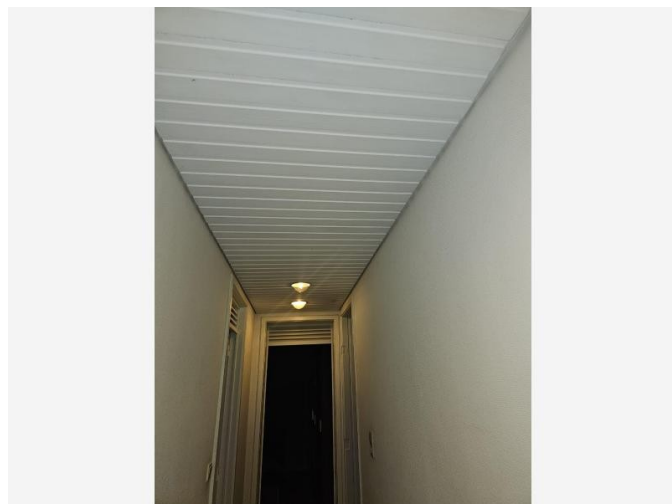
| Fiche 3: Verlaagde plafonds: hout/pvc..... | 19 |

### Informatie over een materiaal dat de asbestdeskundige niet kan waarnemen of vaststellen

| Basis voor advies | Beoordeling op basis van expertise met een vaststelling door de asbestdeskundige. |

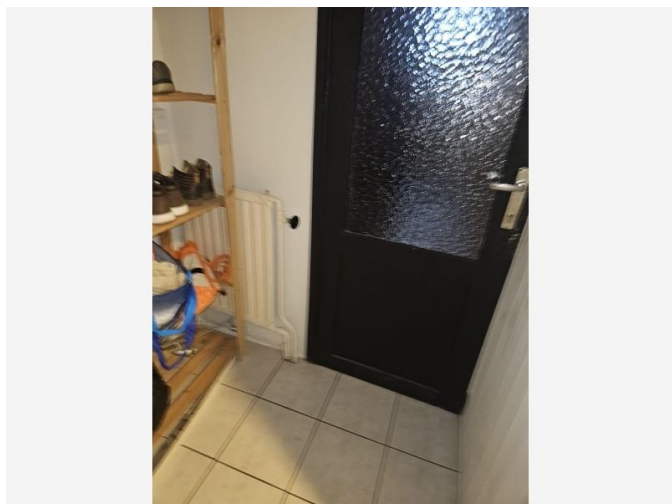
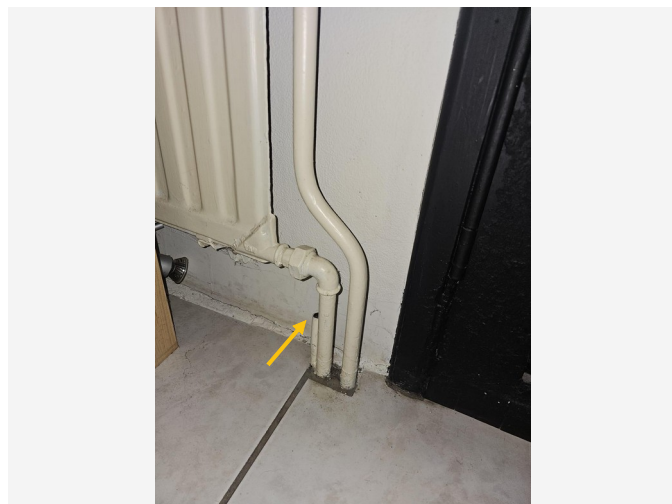
## Fiche 4: Pleisterwerk muren

Geen asbest

| # | Type | Referentie | Resultaat |
|---|---|---|---|
| 4.1 | Mengmonster | MM01 | Geen asbest |

| Beschrijving | Pleisterwerk muren |

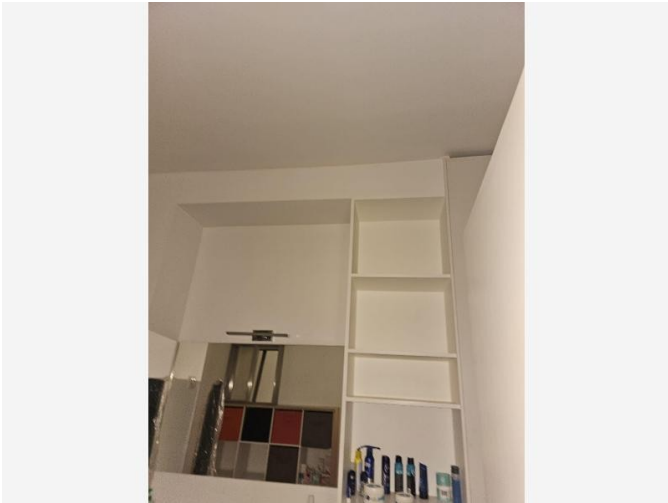
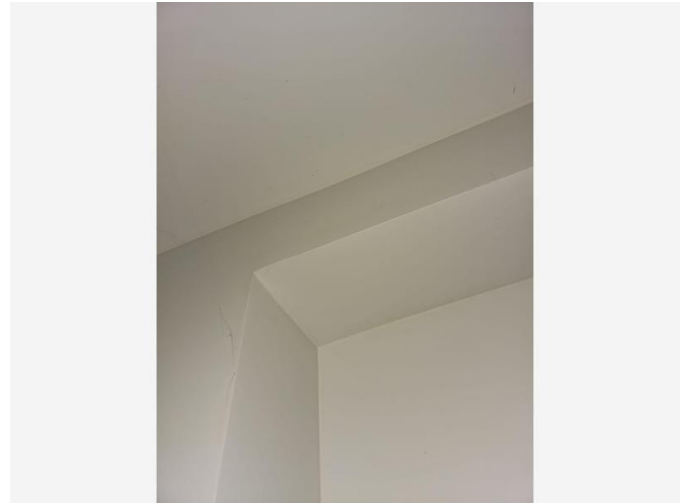
## Fiche 5: Pleisterwerk plafonds

Geen asbest

| # | Type | Referentie | Resultaat |
|---|---|---|---|
| 5.1 | Mengmonster | MM02 | Geen asbest |

| Beschrijving | Pleisterwerk plafonds |
