# Asbestinventarisatattest

Eikelstraat 22/001, 2600 Antwerpen

Attestnummer : 20260203-000041.000

**Niet-asbestveilig**

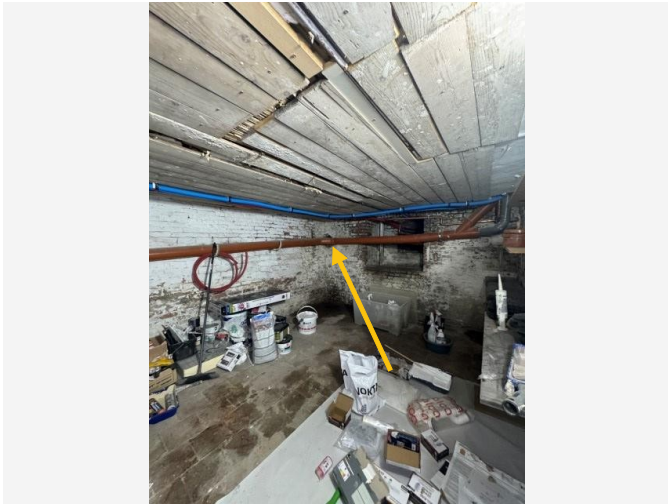
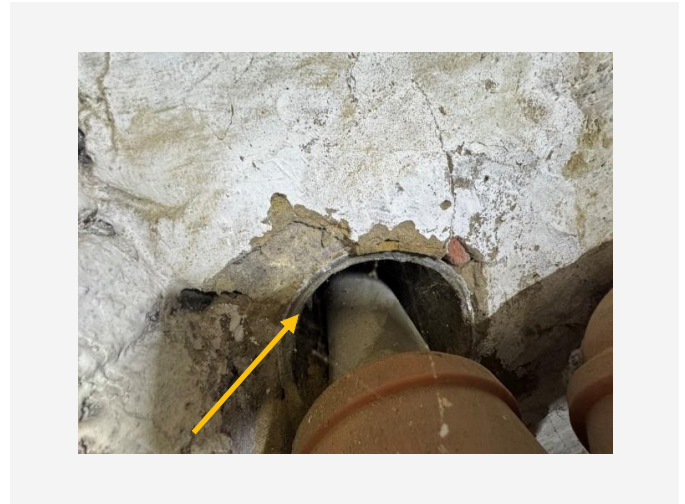
| Beschrijving | Type | Actie |
|---|---|---|
| 1. Cementbuis in kelder (gemeenschappelijk) | Asbestmateriaal | Verwijderen |

Het asbestmateriaal valt onder de mijlpaal van 2040.

| Eindbeoordeling materiaalisico | Verhoogd materiaalisico en/of verhoogde kans op vezelvrijgave |

| Asbestsoort (vezeltype) | Crocidoliet aanwezig |
| Toestand van het materiaal | Licht beschadigd, licht verweerd. Intact calciumsilicaatmateriaal of categorie III 'gebondenheid' |

| Opmerking | <p>In de hoek bij de aansluiting van de nieuwe riolering is er in de muur nog een oude asbestverdachte buis zichtbaar</p> <p>De precieze lengte is onbekend.</p> |

Verwijderen

- Zorg voor een veilig beheer. Vermijd het beschadigen van het asbestmateriaal. Controleer de toestand jaarlijks op wijzigingen.
- Voer bijkomende staalname(s) uit.

- Eenvoudige handelingen: mag via doe-het-zelf of door werknemer(s) met opleidingsattest eenvoudige handelingen  
Deze toepassing kan door een aannemer die over een opleidingsattest eenvoudige handelingen beschikt of door een particulier (doe-het-zelf), verwijderd worden indien er geen verhoogd risico op vrijgave van asbestvezels (max. concentratie 0,01 vezels/cm<sup>3</sup> - CODEX Art. VI.3-54) ontstaat en de toepassing voorafgaand wordt gefixeerd/bevochtigd; de individuele elementen zonder machinale werktuigen (boormachine, slijpschijf, hogedrukreiniger,...) en zonder breken of gooien een voor een losgemaakt worden; en ten slotte dubbel en luchtdicht verpakt weggevoerd worden naar een erkend afvalpunt (recyclagepark).

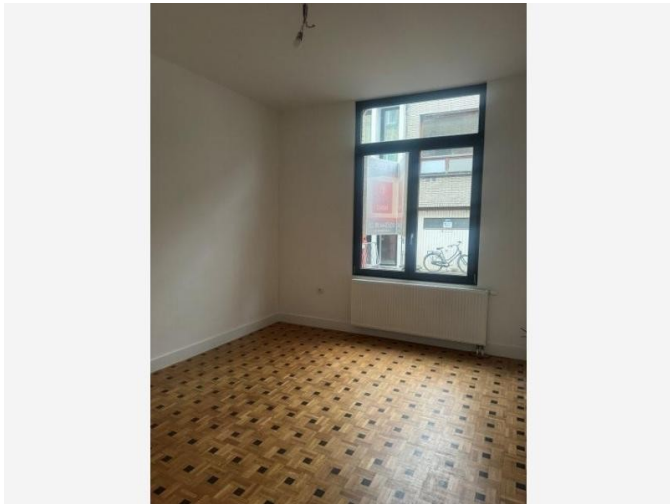
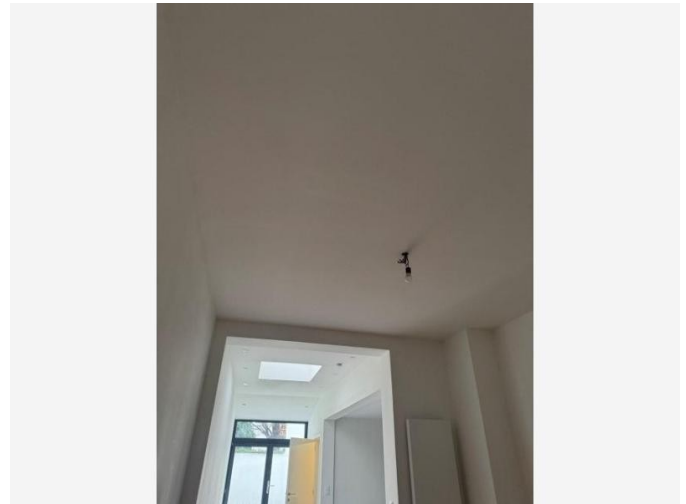
## Fiche 2: verlaagde plafonds met niet verdacht materiaal

De plafonds werden afgewerkt/verlaagd met niet-asbestverdacht materiaal die inspectie van de bedekte structuur (opbouw, pleisterwerk) verhinderen.

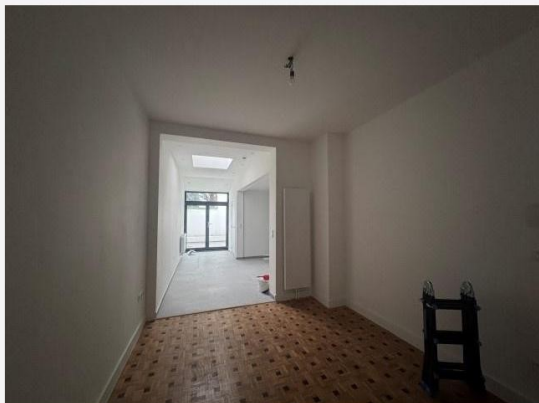
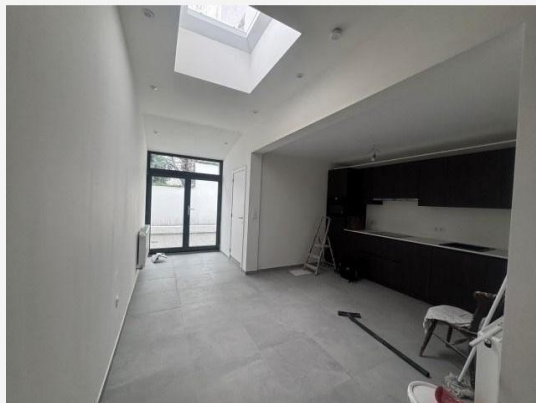
Muren werden afgewerkt met niet-asbestverdachte voorzetpanelen die inspectie van de bedekte structuur (opbouw, pleisterwerk) .  
verhinderen.

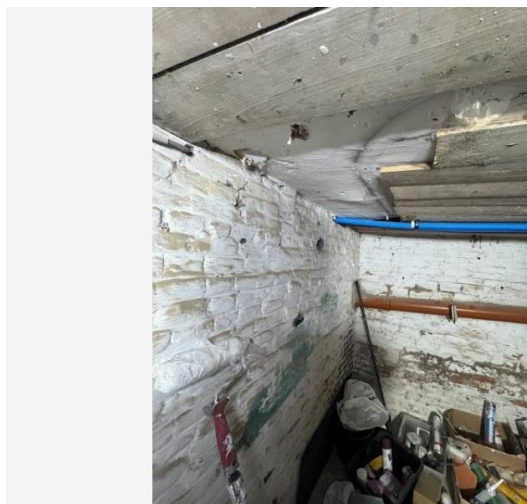
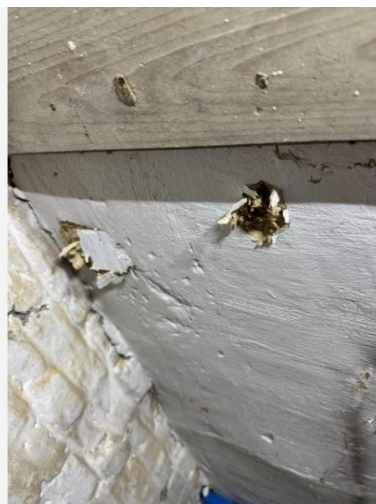
## Fiche 4: Pleisterwerk plafonds kelder

Geen asbest

| # | Type | Referentie | Resultaat |
|---|---|---|---|
| 4.1 | Mengmonster | 5 | Geen asbest |

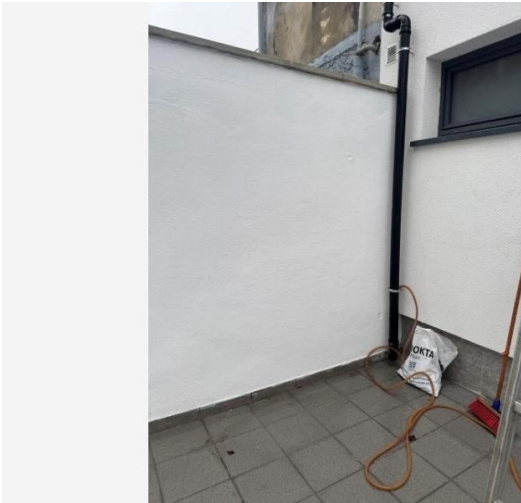
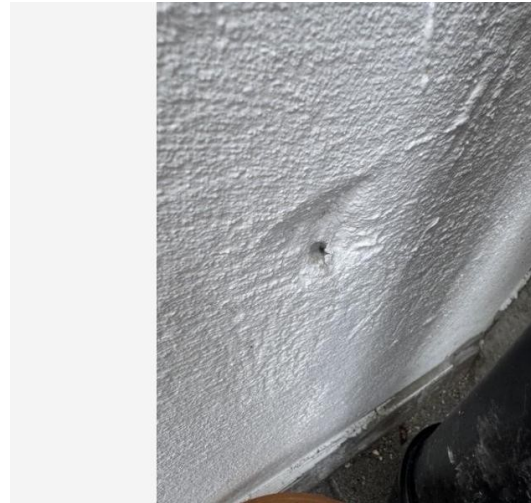
## Fiche 5: Crepi gevels

Geen asbest

| # | Type | Referentie | Resultaat |
|---|---|---|---|
| 5.1 | Mengmonster | 2 | Geen asbest |

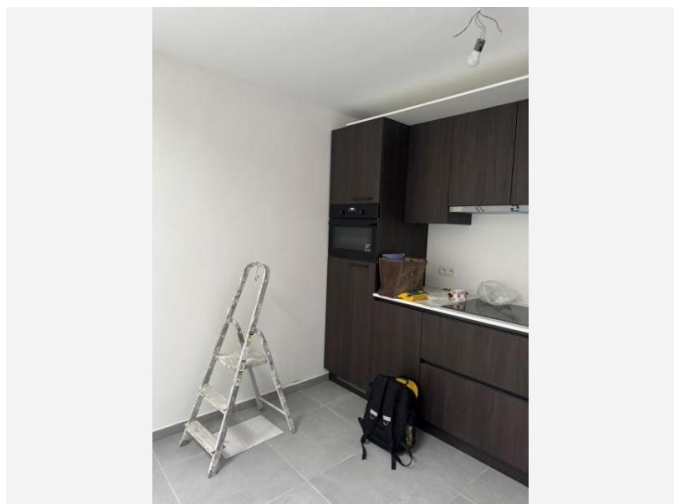
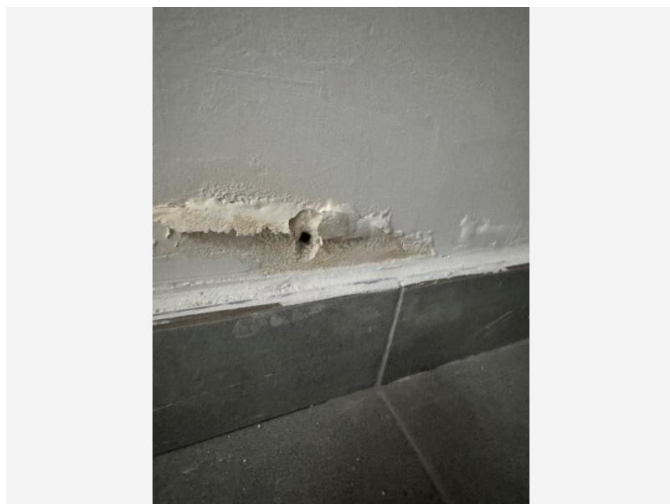
## Fiche 6: Pleisterwerk wanden

Geen asbest

| # | Type | Referentie | Resultaat |
|---|---|---|---|
| 6.1 | Mengmonster | 1 | Geen asbest |

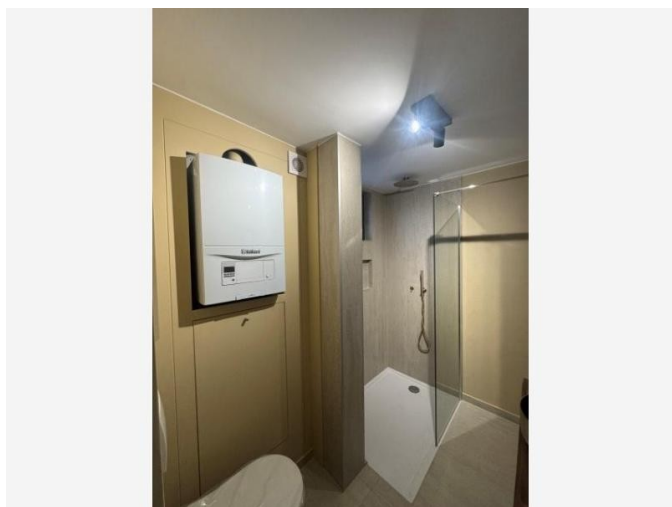
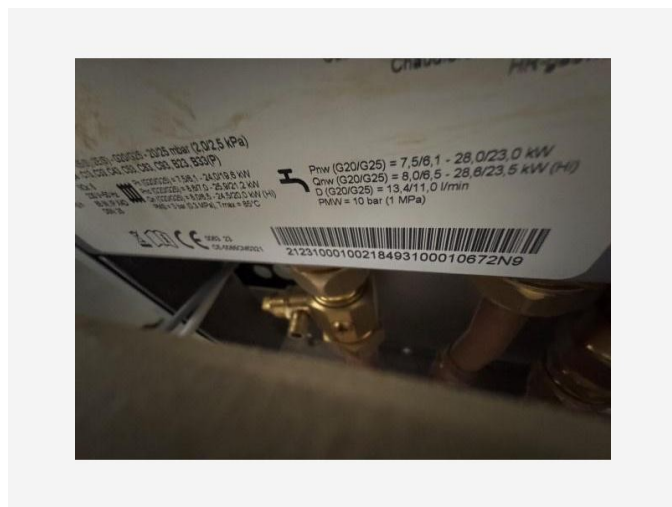
### Fiche 7: CV-ketel (niet verdacht)

| Beschrijving | Notitie | Terug te vinden op plannen |
|---|---|---|
| Fiche 7: CV-ketel (niet verdacht) | De CV-ketel (dichtingen, isolerend materiaal) is niet asbestverdacht. | Plan 1.1: plan gvl |

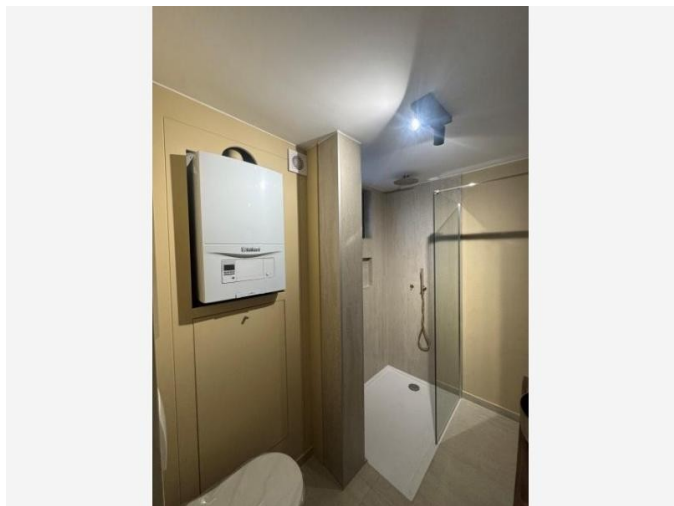
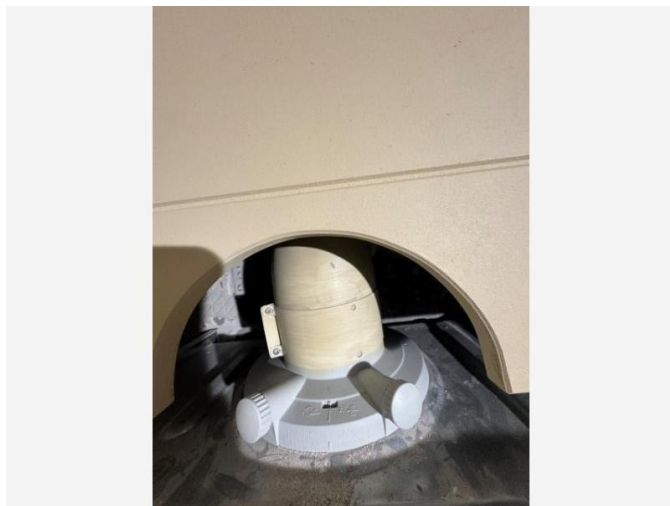
## Fiche 8: Rookgaskanaal (niet verdacht)

| Beschrijving | Notitie | Terug te vinden op plannen |
|---|---|---|
| Fiche 8: Rookgaskanaal (niet verdacht) | Het rookgaskanaal is niet-asbestverdacht. | - |

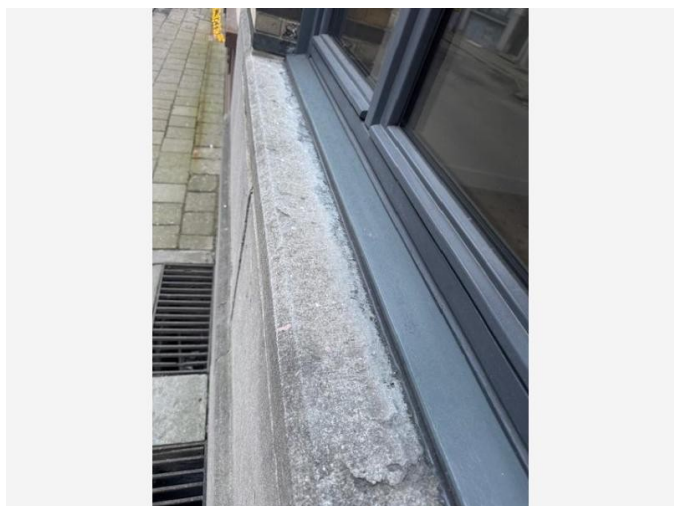
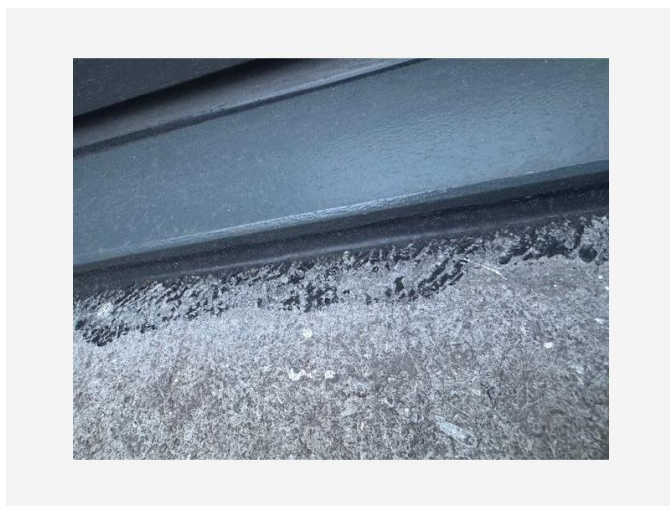
## Fiche 9: Mastiek

| Beschrijving | Notitie | Terug te vinden op plannen |
|---|---|---|
| Fiche 9: Mastiek | ramen incl. mastieken werden vervangen tijdens renovatie 2025. bij de bovenliggende appartementen werden er op de externe vensterbank straatzijde restanten asbesthoudende mastiek aangetroffen, deze zijn niet waarneembaar op het gelijkvloers | - |
