# Asbestinventarisatattest

Eikelstraat 22/201, 2600 Antwerpen

Attestnummer : 20260203-000156.000

## Zone 1: app 2V

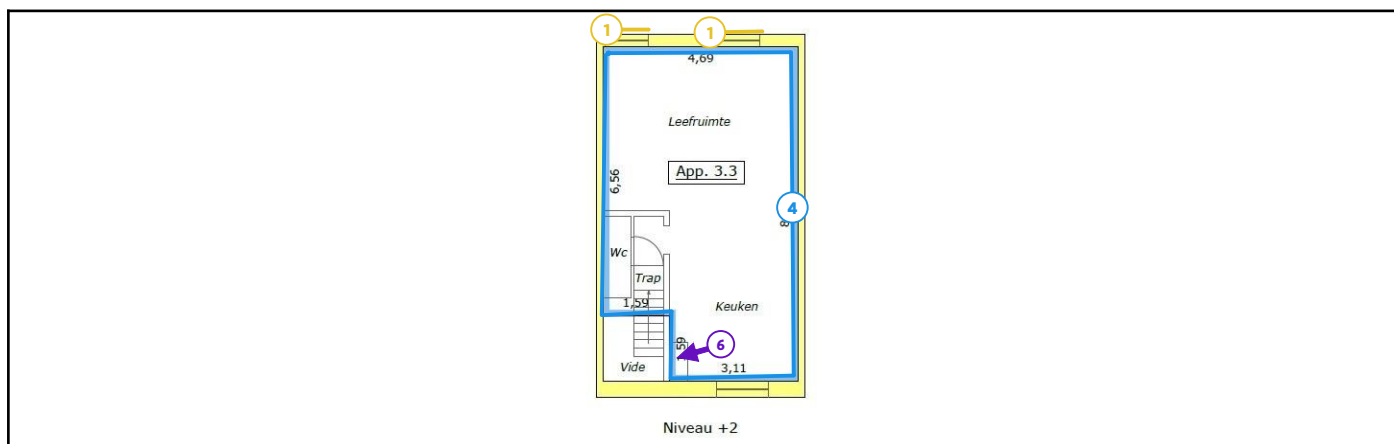
## Plan 1.3: plan 2V

| Beschrijving | Type | Actie |
|---|---|---|
| 1. restanten mastiek aan gevel (extrapolatie) | Asbestmateriaal | Zorgvuldig beheren |

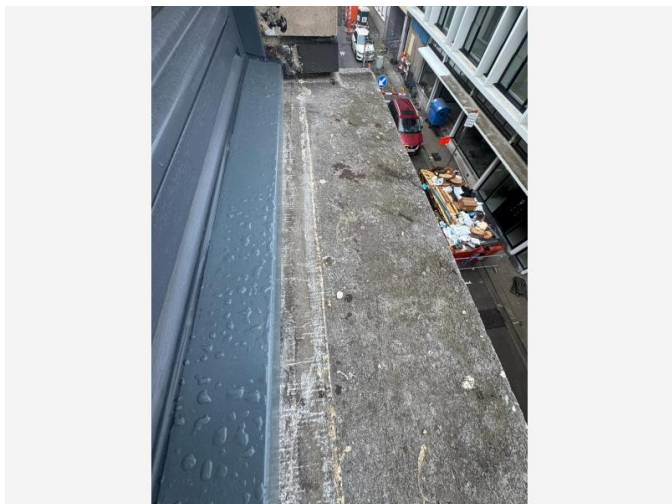
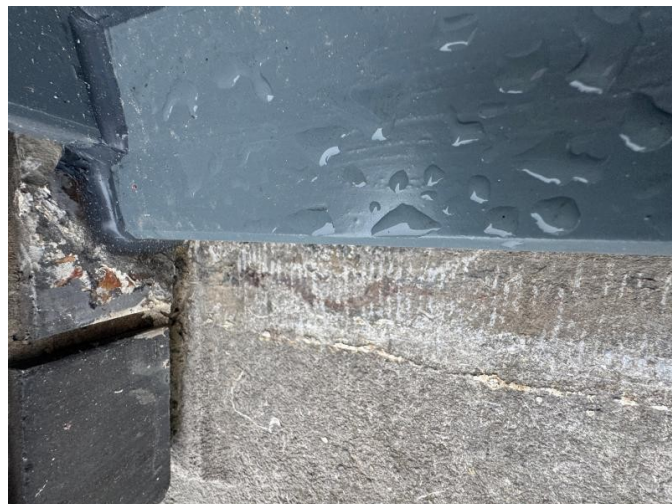
| Fiche 1: restanten mastiek aan gevel (extrapolatie)..... | 13 |

| Eindbeoordeling materiaalarisico | Laag materiaalarisico en/of verlaagde kans op vezelvrijgave |

| Toestand van het materiaal | Licht beschadigd, licht verweerd. Intact calciumsilicaatmateriaal of categorie III 'gebondenheid' |

| Beschrijving | restanten mastiek aan gevel (extrapolatie) |
| Opmerking | <p>restanten mastiek op de dorpel, deze toepassing werd bemonsterd op de 1V</p> <p>De hoeveelheid is een zo nauwkeurig mogelijke opmeting. Hieraan kunnen evenwel geen rechten worden ontleend.</p> |

Zorgvuldig beheren

- Zorg voor een veilig beheer. Vermijd het beschadigen van het asbestmateriaal. Controleer de toestand jaarlijks op wijzigingen.
- Voer bijkomende staalname(s) uit.

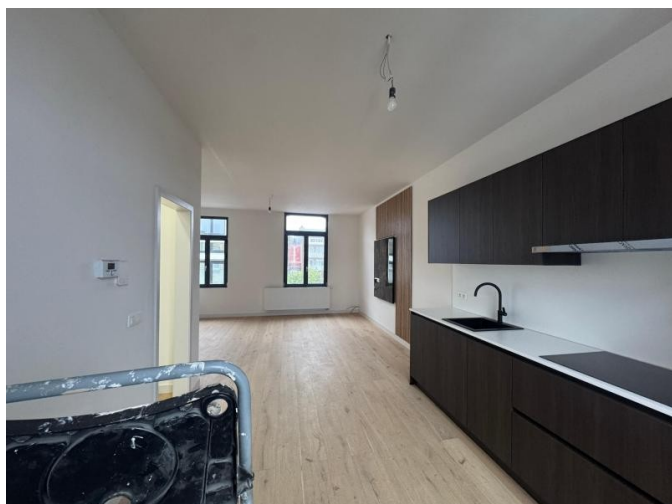
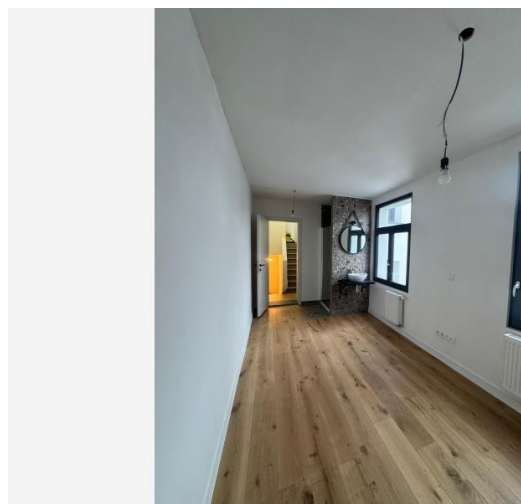
## Fiche 2: verlaagde plafonds met niet verdacht materiaal

De plafonds werden afgewerkt/verlaagd met niet-asbestverdacht materiaal die inspectie van de bedekte structuur (opbouw, pleisterwerk) verhinderen.

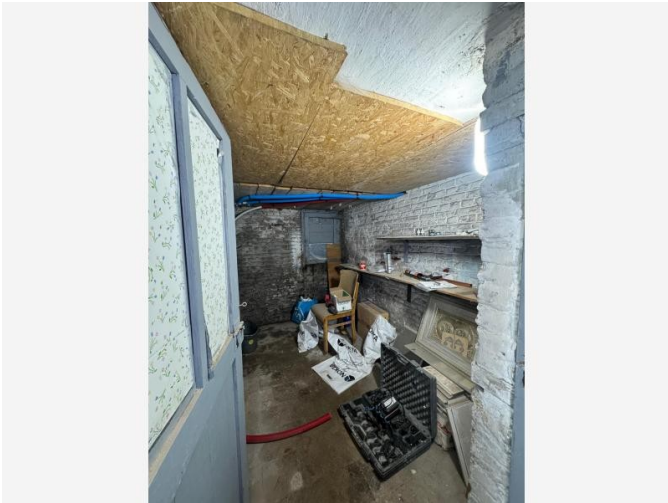
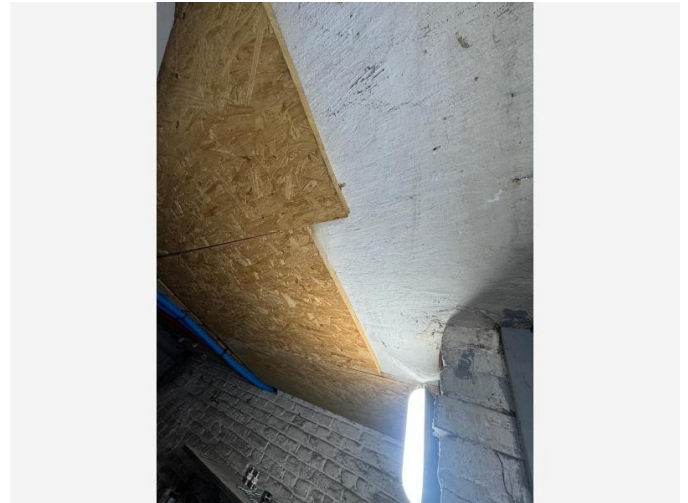
## Fiche 3: Pleisterwerk plafonds kelder (extrapolatie)

Geen asbest

| Opmerking | <p>plafond van de kelder is bepleisterd. monstername in K3, kelder van het gelijkvloerse appartement</p> <p>De hoeveelheid is een zo nauwkeurig mogelijke opmeting. Hieraan kunnen evenwel geen rechten worden ontleend. Waar mogelijk, wordt staalname uitgevoerd conform het inspectieprotocol: in een droge ruimte zoals een slaapkamer, in een natte ruimte zoals een keuken of badkamer, in een traphal en in een stookruimte.</p> |

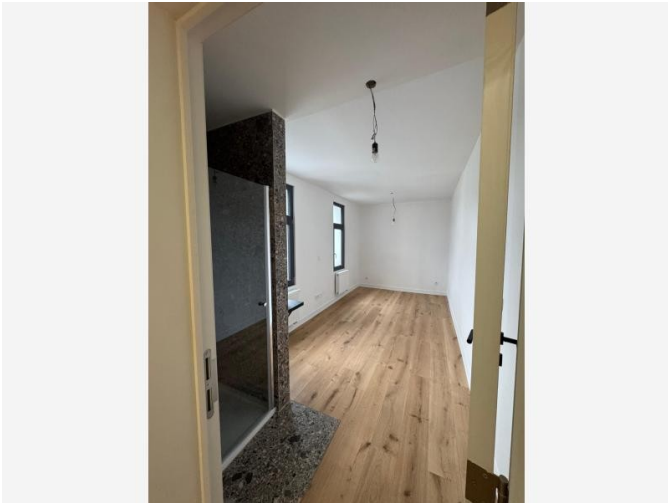
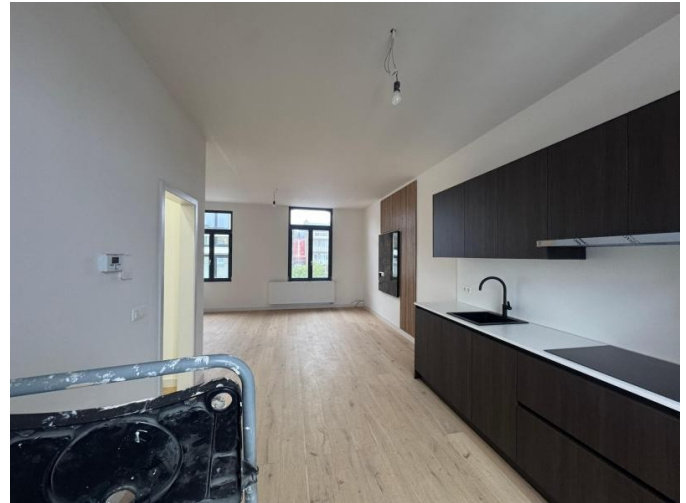
## Fiche 4: Pleisterwerk wanden (extrapolatie)

Geen asbest

| Opmerking | Extrapolatie binnen hetzelfde gebouw, met dezelfde materialen gebouwd en afgewerkt (bewijs in bijlage). |

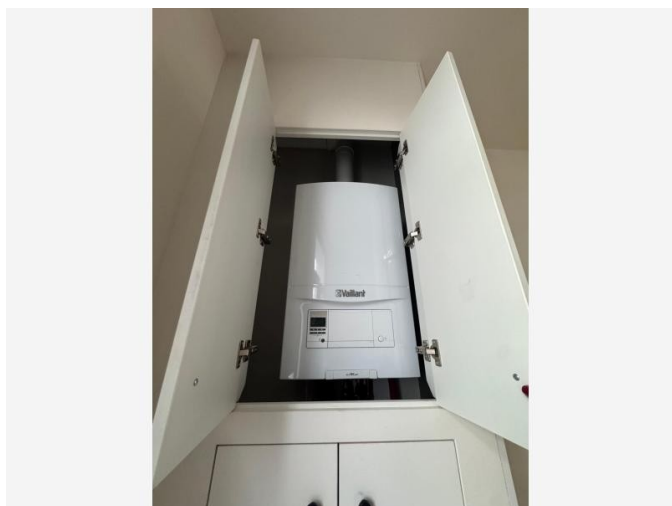
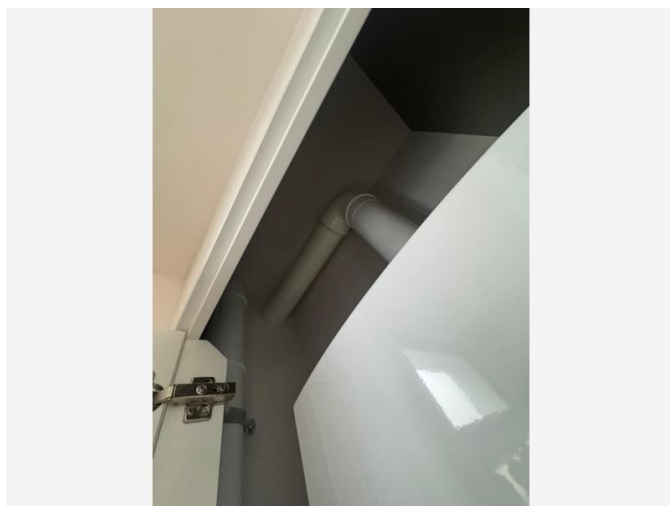
### Fiche 5: Schouw/rookgaskanaal (niet verdacht)

| Beschrijving | Notitie | Terug te vinden op plannen |
|---|---|---|
| Fiche 5: Schouw/rookgaskanaal (niet verdacht) | Er is geen waarneembaar asbestverdacht rookgaskanaal aanwezig op de inspectielocatie. | - |

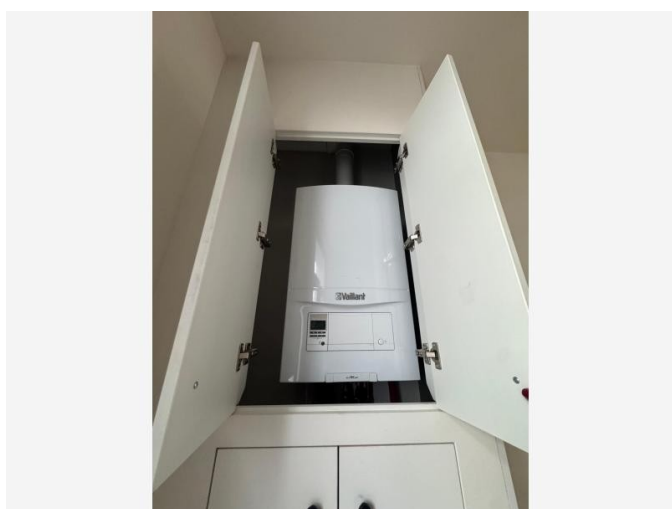
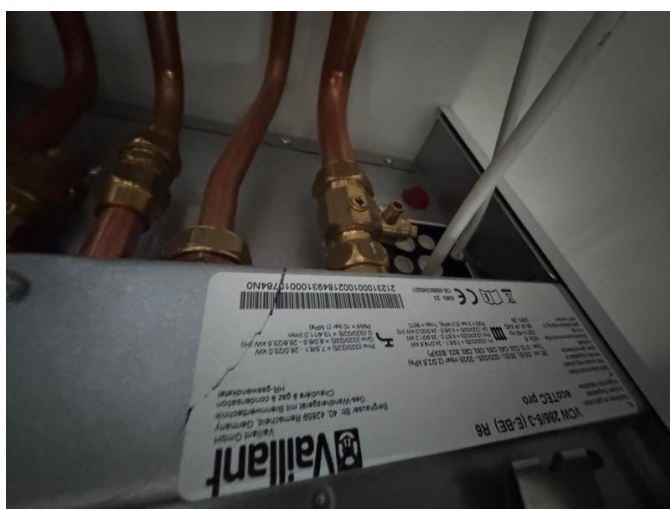
### Fiche 6: CV-ketel (niet verdacht)

| Beschrijving | Notitie | Terug te vinden op plannen |
|---|---|---|
| Fiche 6: CV-ketel (niet verdacht) | De CV-ketel 2025 (dichtingen, isolerend materiaal) is niet asbestverdacht. | Plan 1.3: plan 2V |
