# Asbestinventarisatattest

Piet Verhaertstraat 29, 2020 Antwerpen

Attestnummer : 20261008-000458.000

## Zone 1: Hoofdgebouw

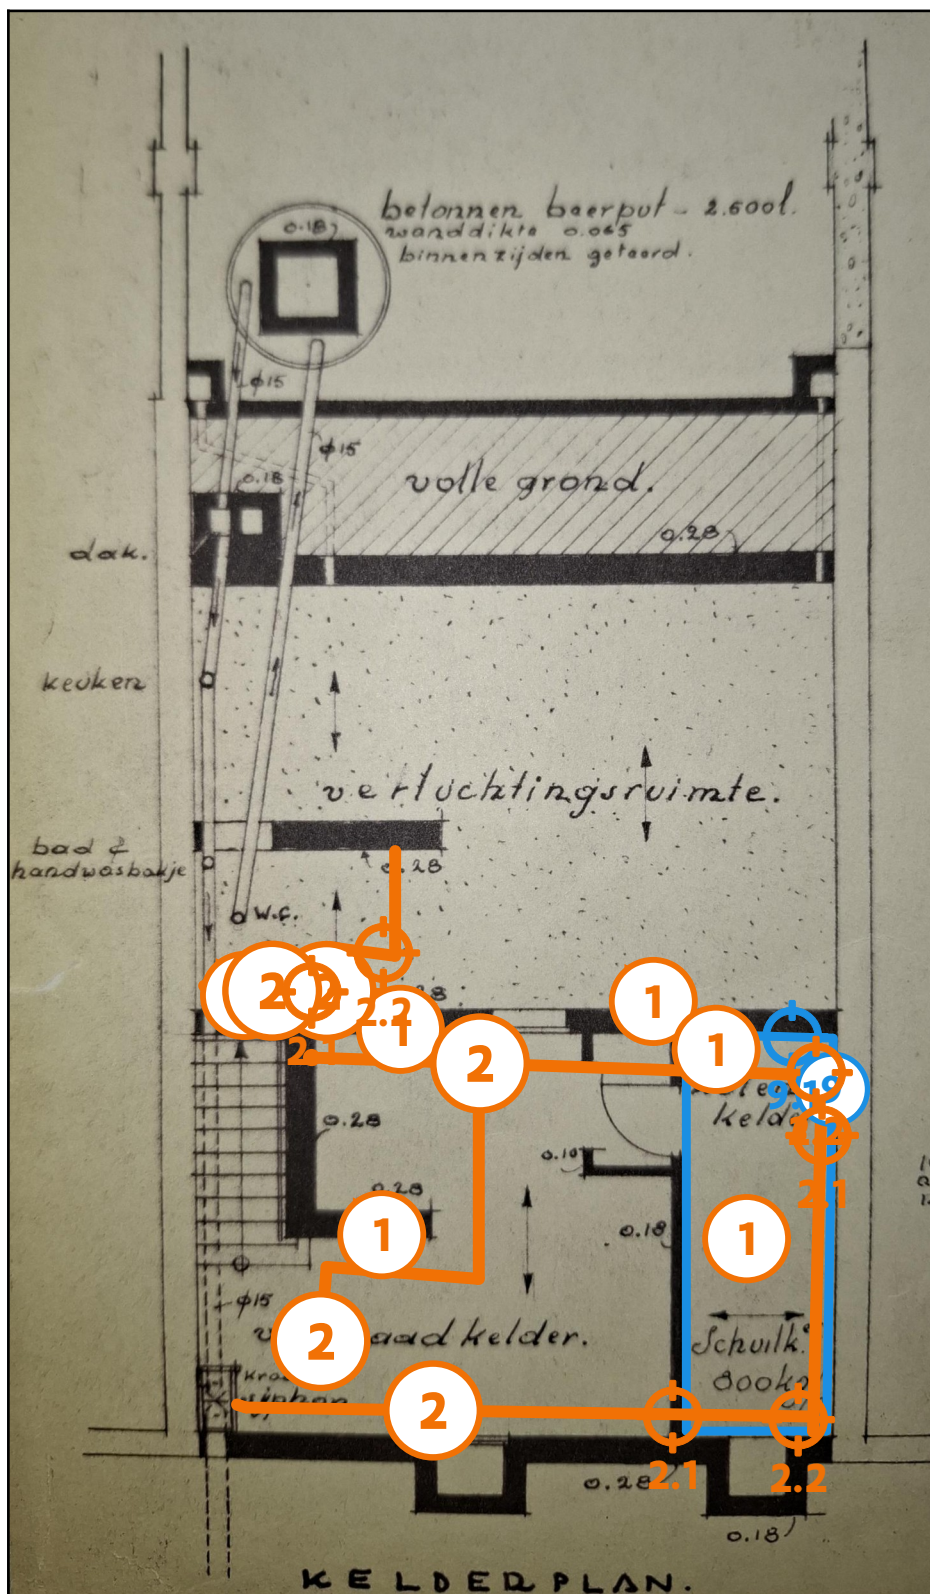
## Plan 1.1: Kelder

| 1. Bakeliet schakelaars/stopcontacten/lampen | Asbestmateriaal | <a href="#">Verwijderen</a> |
| 2. Leidingisolatie (gips) | Asbestmateriaal | <a href="#">Verwijderen</a> |
| 9. Cementen smeerlaag binnen | Geen asbest | - |

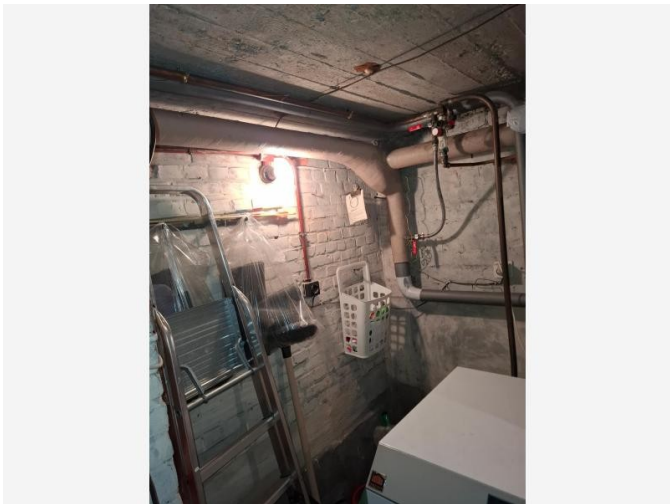
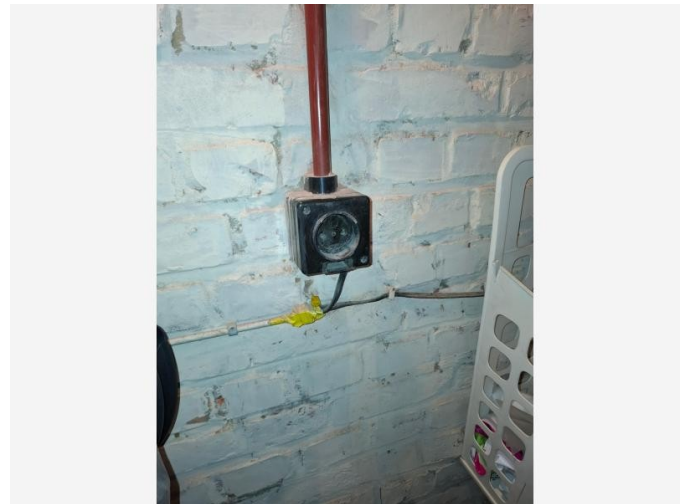
| Fiche 1: Bakeliet schakelaars/stopcontacten/lampen..... | 23 |

Het asbestmateriaal valt onder de mijlpaal van 2040.

| Eindbeoordeling materiaalisico | Verhoogd materiaalisico en/of verhoogde kans op vezelvrijgave |

| Asbestsoort (vezeltype) | Crocidoliet aanwezig |
| Asbestconcentratie | Laag (< 50%) |
| Toestand van het materiaal | Licht beschadigd, licht verweerd. Intacte calciumsilicaatplaat of materiaal met categorie 3-gebondenheid |

| Beschrijving | Bakeliet schakelaars/stopcontacten/lampen |
| Hoeveelheid (oppervlakte - dikte - aantal) | <ul style="list-style-type: none"> <li>• 0,10 m<sup>2</sup> - 1,00 cm - 8 stuks</li> </ul> |
| Identificatiemethode | <p>De asbestdeskundige beoordeelt het materiaal als asbestverdacht en dus asbesthoudend, en dit zonder monstername.</p> <p>Motivatie: De monstername brengt andere schade aan dan schade die inherent is aan de monstername.</p> |
| Opmerking | De hoeveelheid is een zo nauwkeurig mogelijke opmeting. Hieraan kunnen evenwel geen rechten worden ontleend. Monstername niet uitgevoerd wegens risico op beschadiging van een elektrisch component en mogelijke blootstelling aan spanning of storingen in de elektrische installatie. |

Verwijderen

- Zorg voor een veilig beheer. Vermijd het beschadigen van het asbestmateriaal. Controleer de toestand jaarlijks op wijzigingen.
- Voer bijkomende staalname(s) uit.

- Eenvoudige handelingen: mag via doe-het-zelf of door werknemer(s) met opleidingsattest eenvoudige handelingen  
Deze toepassing kan door een aannemer die over een opleidingsattest eenvoudige handelingen beschikt of door een particulier (doe-het-zelf), verwijderd worden indien er geen verhoogd risico op vrijgave van asbestvezels (max. concentratie 0,01 vezels/cm<sup>3</sup> - CODEX Art. VI.3-54) ontstaat en de toepassing voorafgaand wordt gefixeerd/bevochtigd; de individuele elementen zonder machinale werktuigen (boormachine, slijpschijf, hogedrukreiniger,...) en zonder breken of gooien een voor een losgemaakt worden; en ten slotte dubbel en luchtdicht verpakt weggevoerd worden naar een erkend afvalpunt (recyclagepark).

In de zone mogen geen derden en/of minderjarigen aanwezig zijn en moet elke betrokken persoon steeds gepaste persoonlijke beschermingsmiddelen dragen: minimaal een FFP3-mondmasker (EN 149), wegwerpoverall met kap (minimaal Cat III, type 5/6), wegwerphandschoenen en overschoenen of afspoelbaar

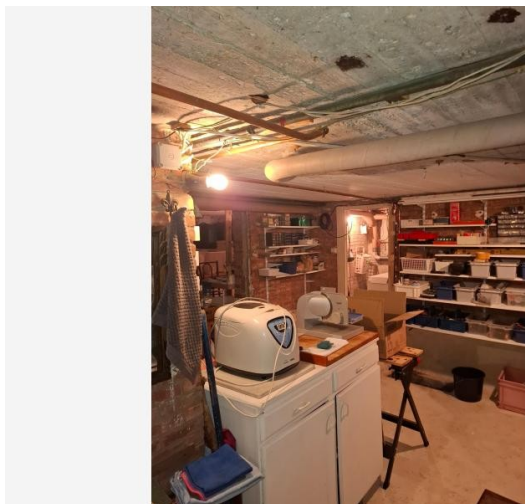
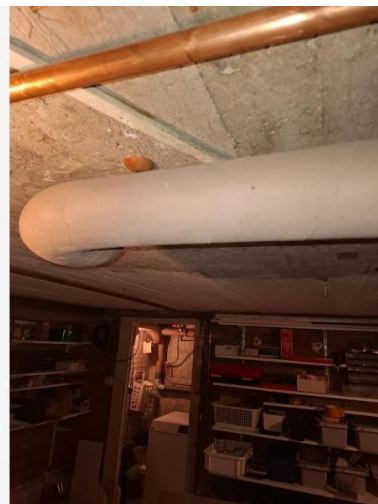
| Fiche 2: Leidingisolatie (gips)..... | 27 |

Het asbestmateriaal valt onder de mijlpaal van 2034.

| Eindbeoordeling materiaalrisico | Verhoogd materiaalrisico en/of verhoogde kans op vezelvrijgave |

| Asbestsoort (vezeltype) | Amfibool aanwezig, uitgezonderd crocidoliet |
| Asbestconcentratie | Hoog ( $\geq 50\%$ ) |
| Toestand van het materiaal | Licht beschadigd, licht verweerd. Intacte calciumsilicaatplaat of materiaal met categorie 3-gebondenheid |

| # | Type | Referentie | Resultaat |
|---|---|---|---|
| 2.1 | Mengmonster | mm03: leidingisolatie rechte stukken | Amosiet |
| 2.2 | Mengmonster | mm04: leidingisolatie bochten | Amosiet |

| Beschrijving | Leidingisolatie (gips) |
| Hoeveelheid (lengte - omtrek - dikte - aantal) | <ul style="list-style-type: none"><li>• 20,00 m - 30,00 cm - 2,00 cm - 1 stuk</li></ul> |

Verwijderen

- Zorg voor een veilig beheer. Vermijd het beschadigen van het asbestmateriaal. Controleer de toestand jaarlijks op wijzigingen.
- Scherm in afwachting van verwijdering het asbestmateriaal af van luchtstromingen en verstoring: bijvoorbeeld door het te verpakken, te fixeren, af te dekken, signalisatie - afbakening aan te brengen, ...

- Hermetische zone (erkend asbestverwijderaar)  
Deze toepassing kan enkel door een erkende asbestverwijderaar via de methodiek van hermetische zone verwijderd worden omdat verwijdering via de methodiek van eenvoudige handelingen en/of couveusezakmethode niet mogelijk is; en er automatisch een verhoogd risico op vrijgave van asbestvezels (max. concentratie 0,01 vezels/cm - CODEX Art. VI.3-54) ontstaat. (Bron: CODEX - Art. VI.3-61.- par 1.)

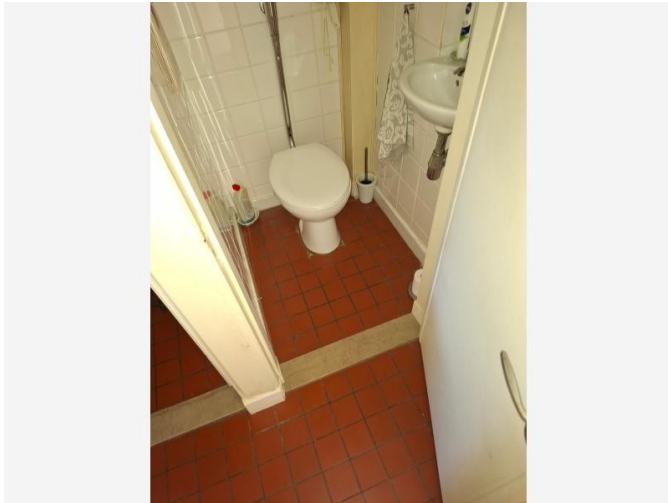
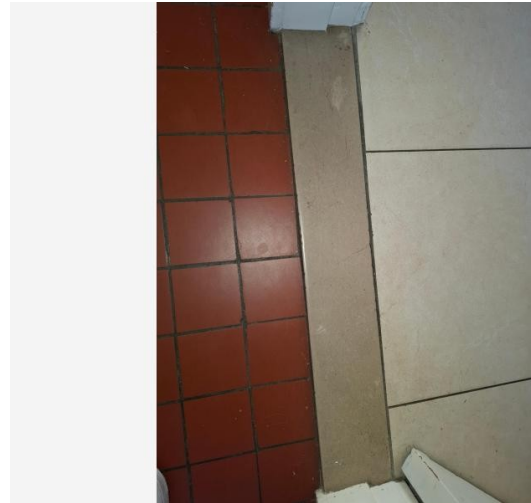
| Fiche 3: Dorpels (niet-asbestverdacht)..... | 31 |

Natuursteen.

De asbestdeskundige beoordeelt het materiaal als niet-asbestverdacht.

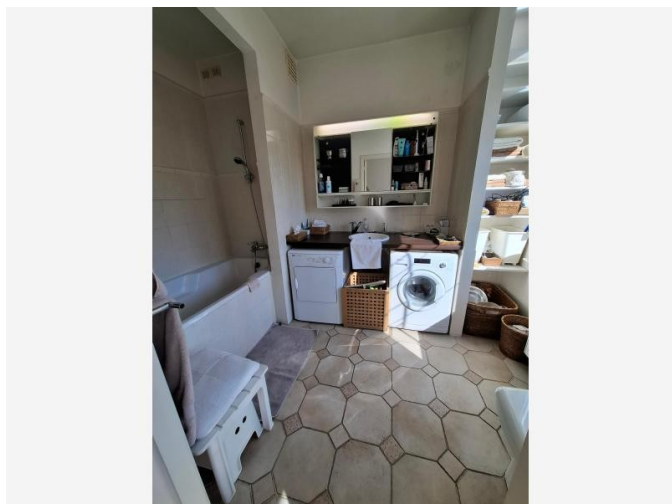
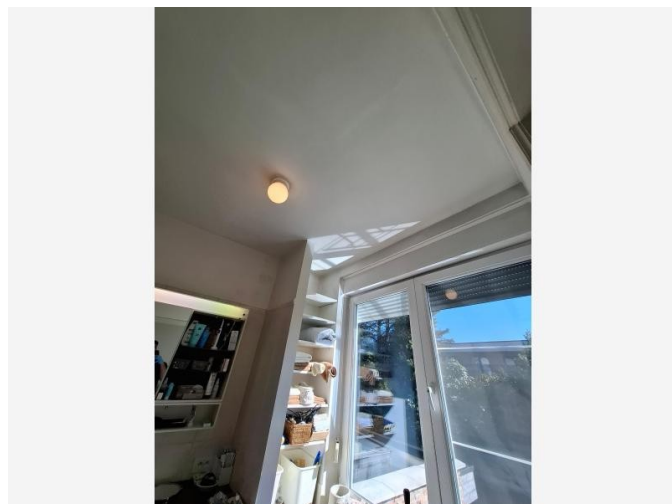
| Fiche 4: Plafonds bestaande uit voorzetpanelen..... | 32 |

Valse plafonds die niet verdacht zijn, echter kunnen er zich hieronder wel asbesthoudende materialen bevinden.

| Basis voor advies | De asbestdeskundige beoordeelt het materiaal als niet-asbestverdacht. |

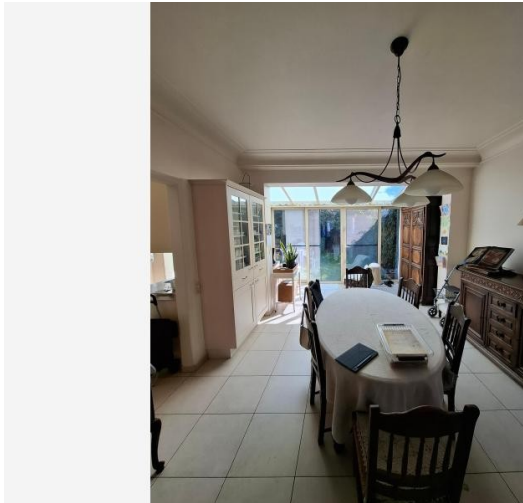
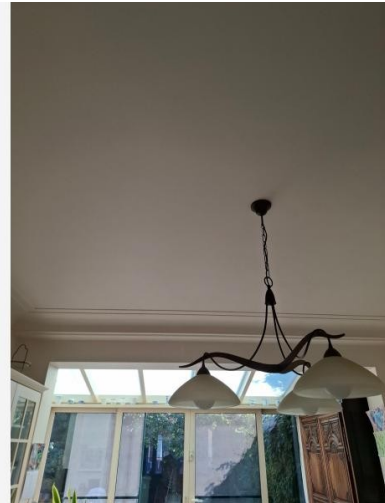
## Fiche 6: Pleisterwerk plafonds

Geen asbest

| # | Type | Referentie | Resultaat |
|---|---|---|---|
| 6.1 | Mengmonster | mm02 | Geen asbest |

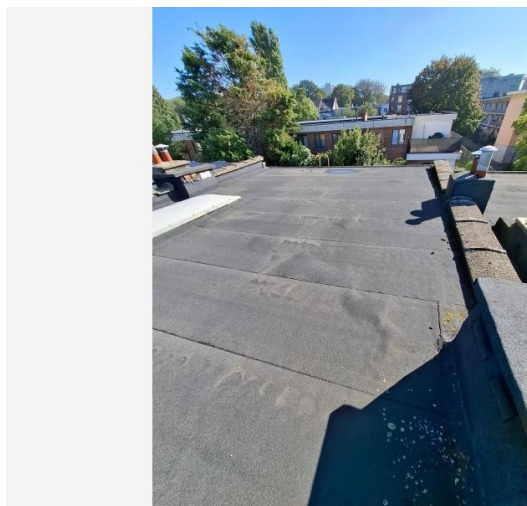
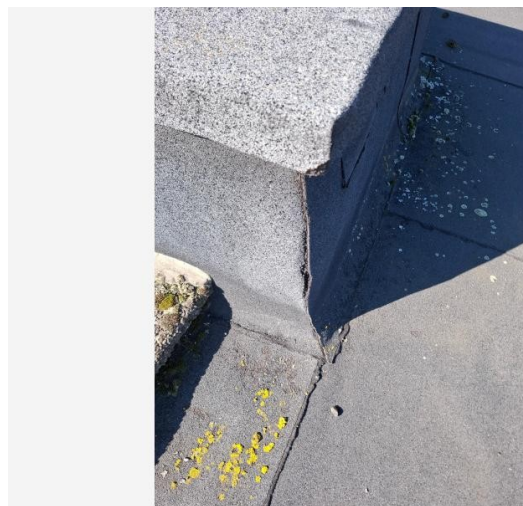
## Fiche 7: Roofing

Geen asbest

| # | Type | Referentie | Resultaat |
|---|---|---|---|
| 7.1 | Puntmonster | mm06: roofing | Geen asbest |

| Opmerking | Staalname tot op de eventuele onderliggende lagen is niet mogelijk zonder uitbreiding naar een destructief onderzoek. |

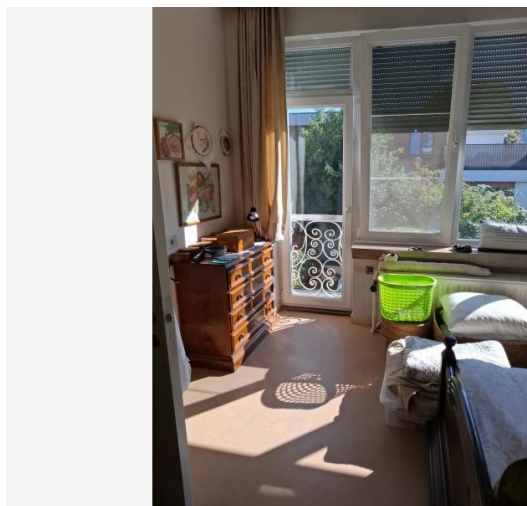
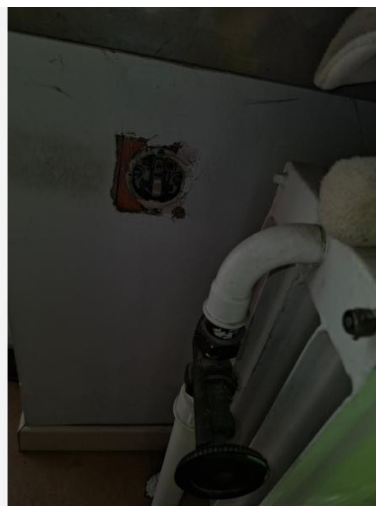
## Fiche 8: Pleisterwerk wanden

Geen asbest

| # | Type | Referentie | Resultaat |
|---|---|---|---|
| 8.1 | Mengmonster | mm01 | Geen asbest |

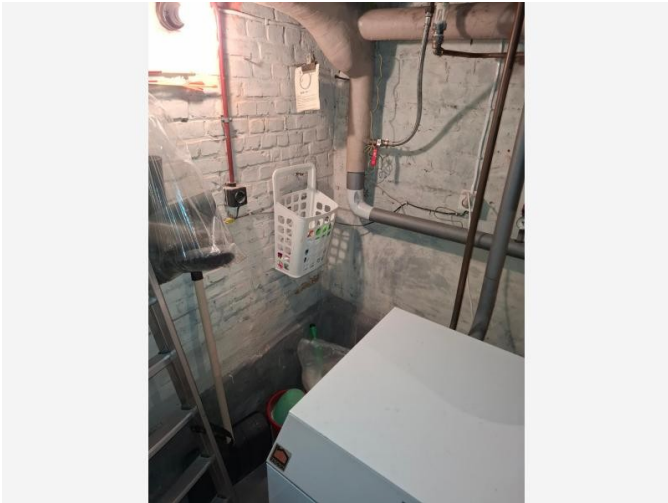
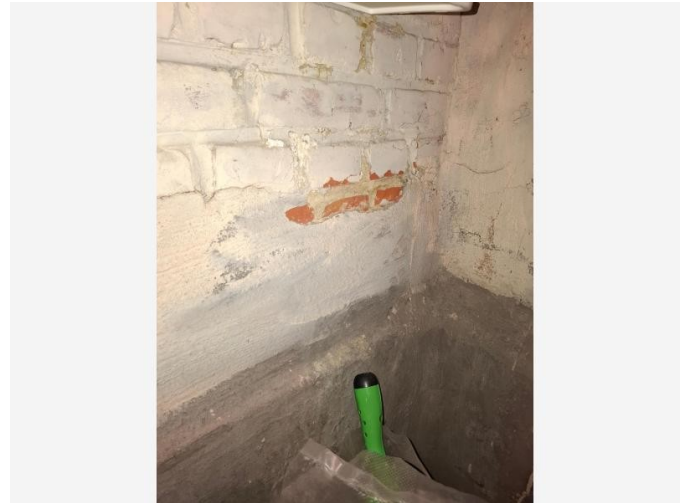
## Fiche 9: Cementen smeerlaag binnen

Geen asbest

| # | Type | Referentie | Resultaat |
|---|---|---|---|
| 9.1 | Puntmonster | mm05: cementering kelder | Geen asbest |

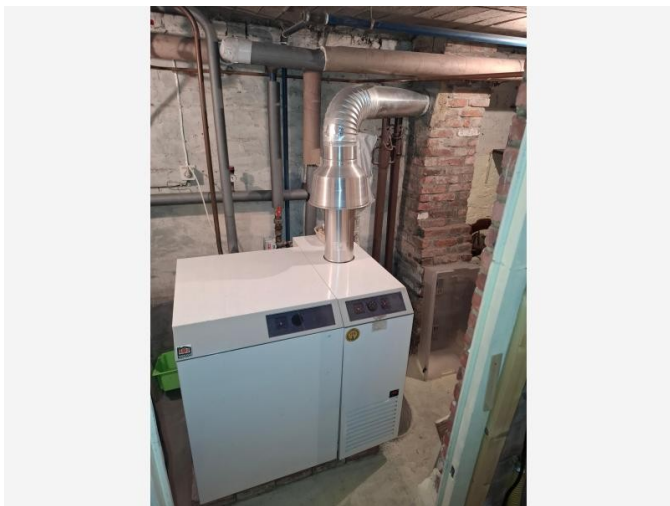
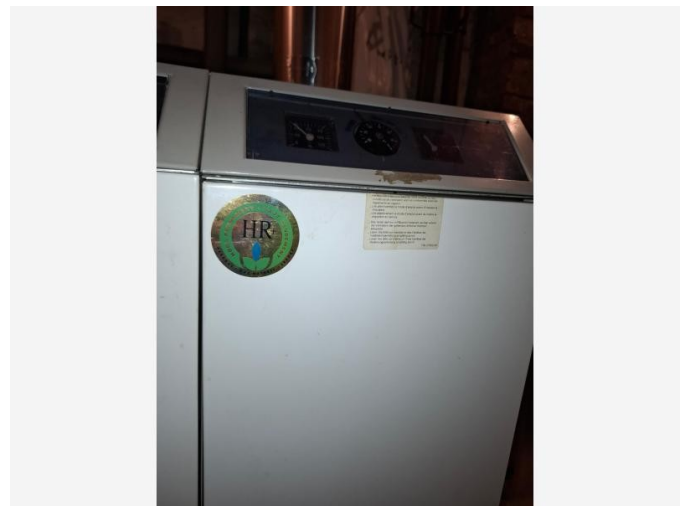
### Fiche 10: CV-ketel (niet waarneembaar)

| Beschrijving | Notitie | Terug te vinden op plannen |
|---|---|---|
| Fiche 10: CV-ketel (niet waarneembaar) | Verdacht materialen in de CV-ketel zijn niet waar te nemen. | - |
