Verslag aangaande huishoudelijke installatie op lage en zeer lage spanning (boek 1 KB 08/09/2019)

De installatie is niet conform met boek 1 van het KB van 08/09/2019.

Naam en voornaam eigenaar	: WATS ROBERT	Adres eigenaar	: Rupelmondestraat 239, 9150 Beveren-Kruibeke-Zwijndrecht
Opdrachtgever	: Hansimmo	Datum van onderzoek	: 20-05-2026
Installateur	: /	BTW installateur	: /
Distributiebeheerder	: Fluvius Midden-Vlaanderen	Agent-bezoeker	: VJ
Plaats van onderzoek	: Rupelmondestraat 239 9150 Beveren-Kruibeke-Zwijndrecht

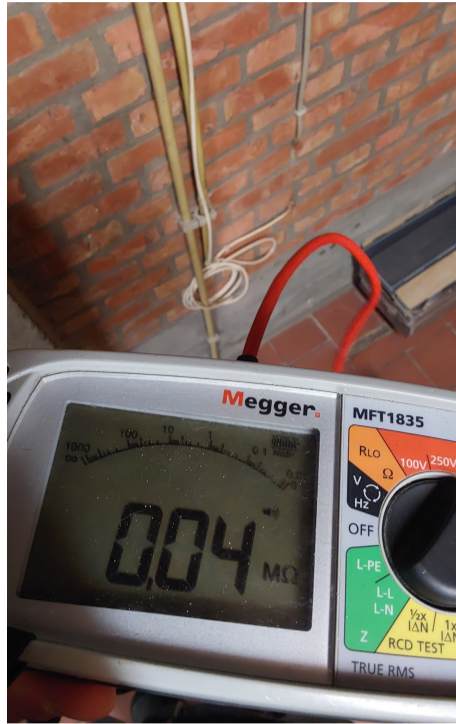
RI

Spreidingsweerstand i.o.m. DSI	: Niet conform - 39.1 Ohm	
Algemeen isolatieniveau	: Niet conform - 0,04 MOhm	De volgende stroombanen waren onvoldoende: Verschillende

- Eendraadsschema is niet aanwezig. (B1:3.1.2.1.a)
- Situatieplan is niet aanwezig. (B1: 3.1.2.3.a)
- De meetwaarde van de isolatieweerstand R_i van één of meerdere stroombanen is kleiner dan 0,5 Mega ohm ($1000 \times U_{test}$). (B1:6.4.5.1)

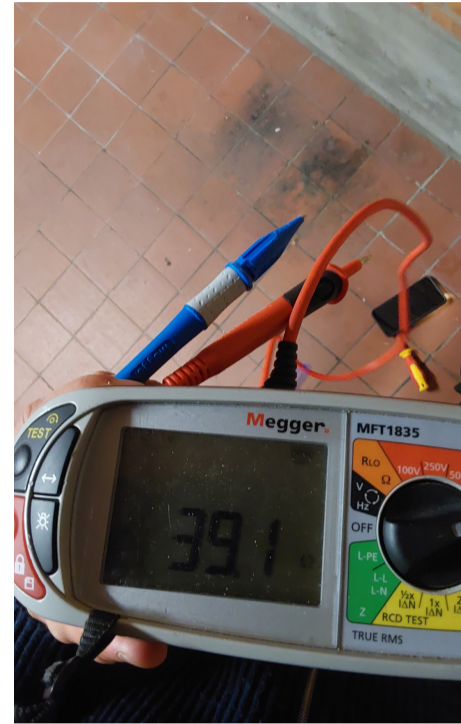
RA

- De meetwaarde van de spreidingsweerstand van een huishoudelijke installatie R_a van de aardverbinding is groter dan 30 Ohm en of 100 Ohm. (B1: 5.4.2.1 - 4.2.4.3.b)
