Verslag aangaande huishoudelijke installatie op lage en zeer lage spanning (boek 1 KB 08/09/2019)

Naam en voornaam eigenaar	: van den bergh walter	Adres eigenaar	: Ter Rivierenlaan 6, 2100 Antwerpen
Opdrachtgever	: Hansimmo	Datum van onderzoek	: 02-06-2026
Installateur	: /	BTW installateur	: /
Distributiebeheerder	: Fluvius Antwerpen	Agent-bezoeker	: VJ
Plaats van onderzoek	: Ter Rivierenlaan 6 / 2L 2100 Antwerpen

Type lokaal	: Wooneenheid - Appartement	Teller nr	: Niet bereikbaar
EAN	: Niet beschikbaar	Nom. Spanning (V)	: Niet bepaald V
Max stroom (A)	: Niet bepaald A/kVA	Aard van de stromen	: AC
Type alg. schakelaar	: Vermogenschakelaar		
Type aardverbindingssysteem	: TT		
Voedingskabel (hoofd)bord	: Type: / - Sectie L: / mm ² - N: / mm ² - PE: / mm ²		
Voedingsbron	: Openbare distributienet		
Decentrale LS productie-eenheid	: Afwezig

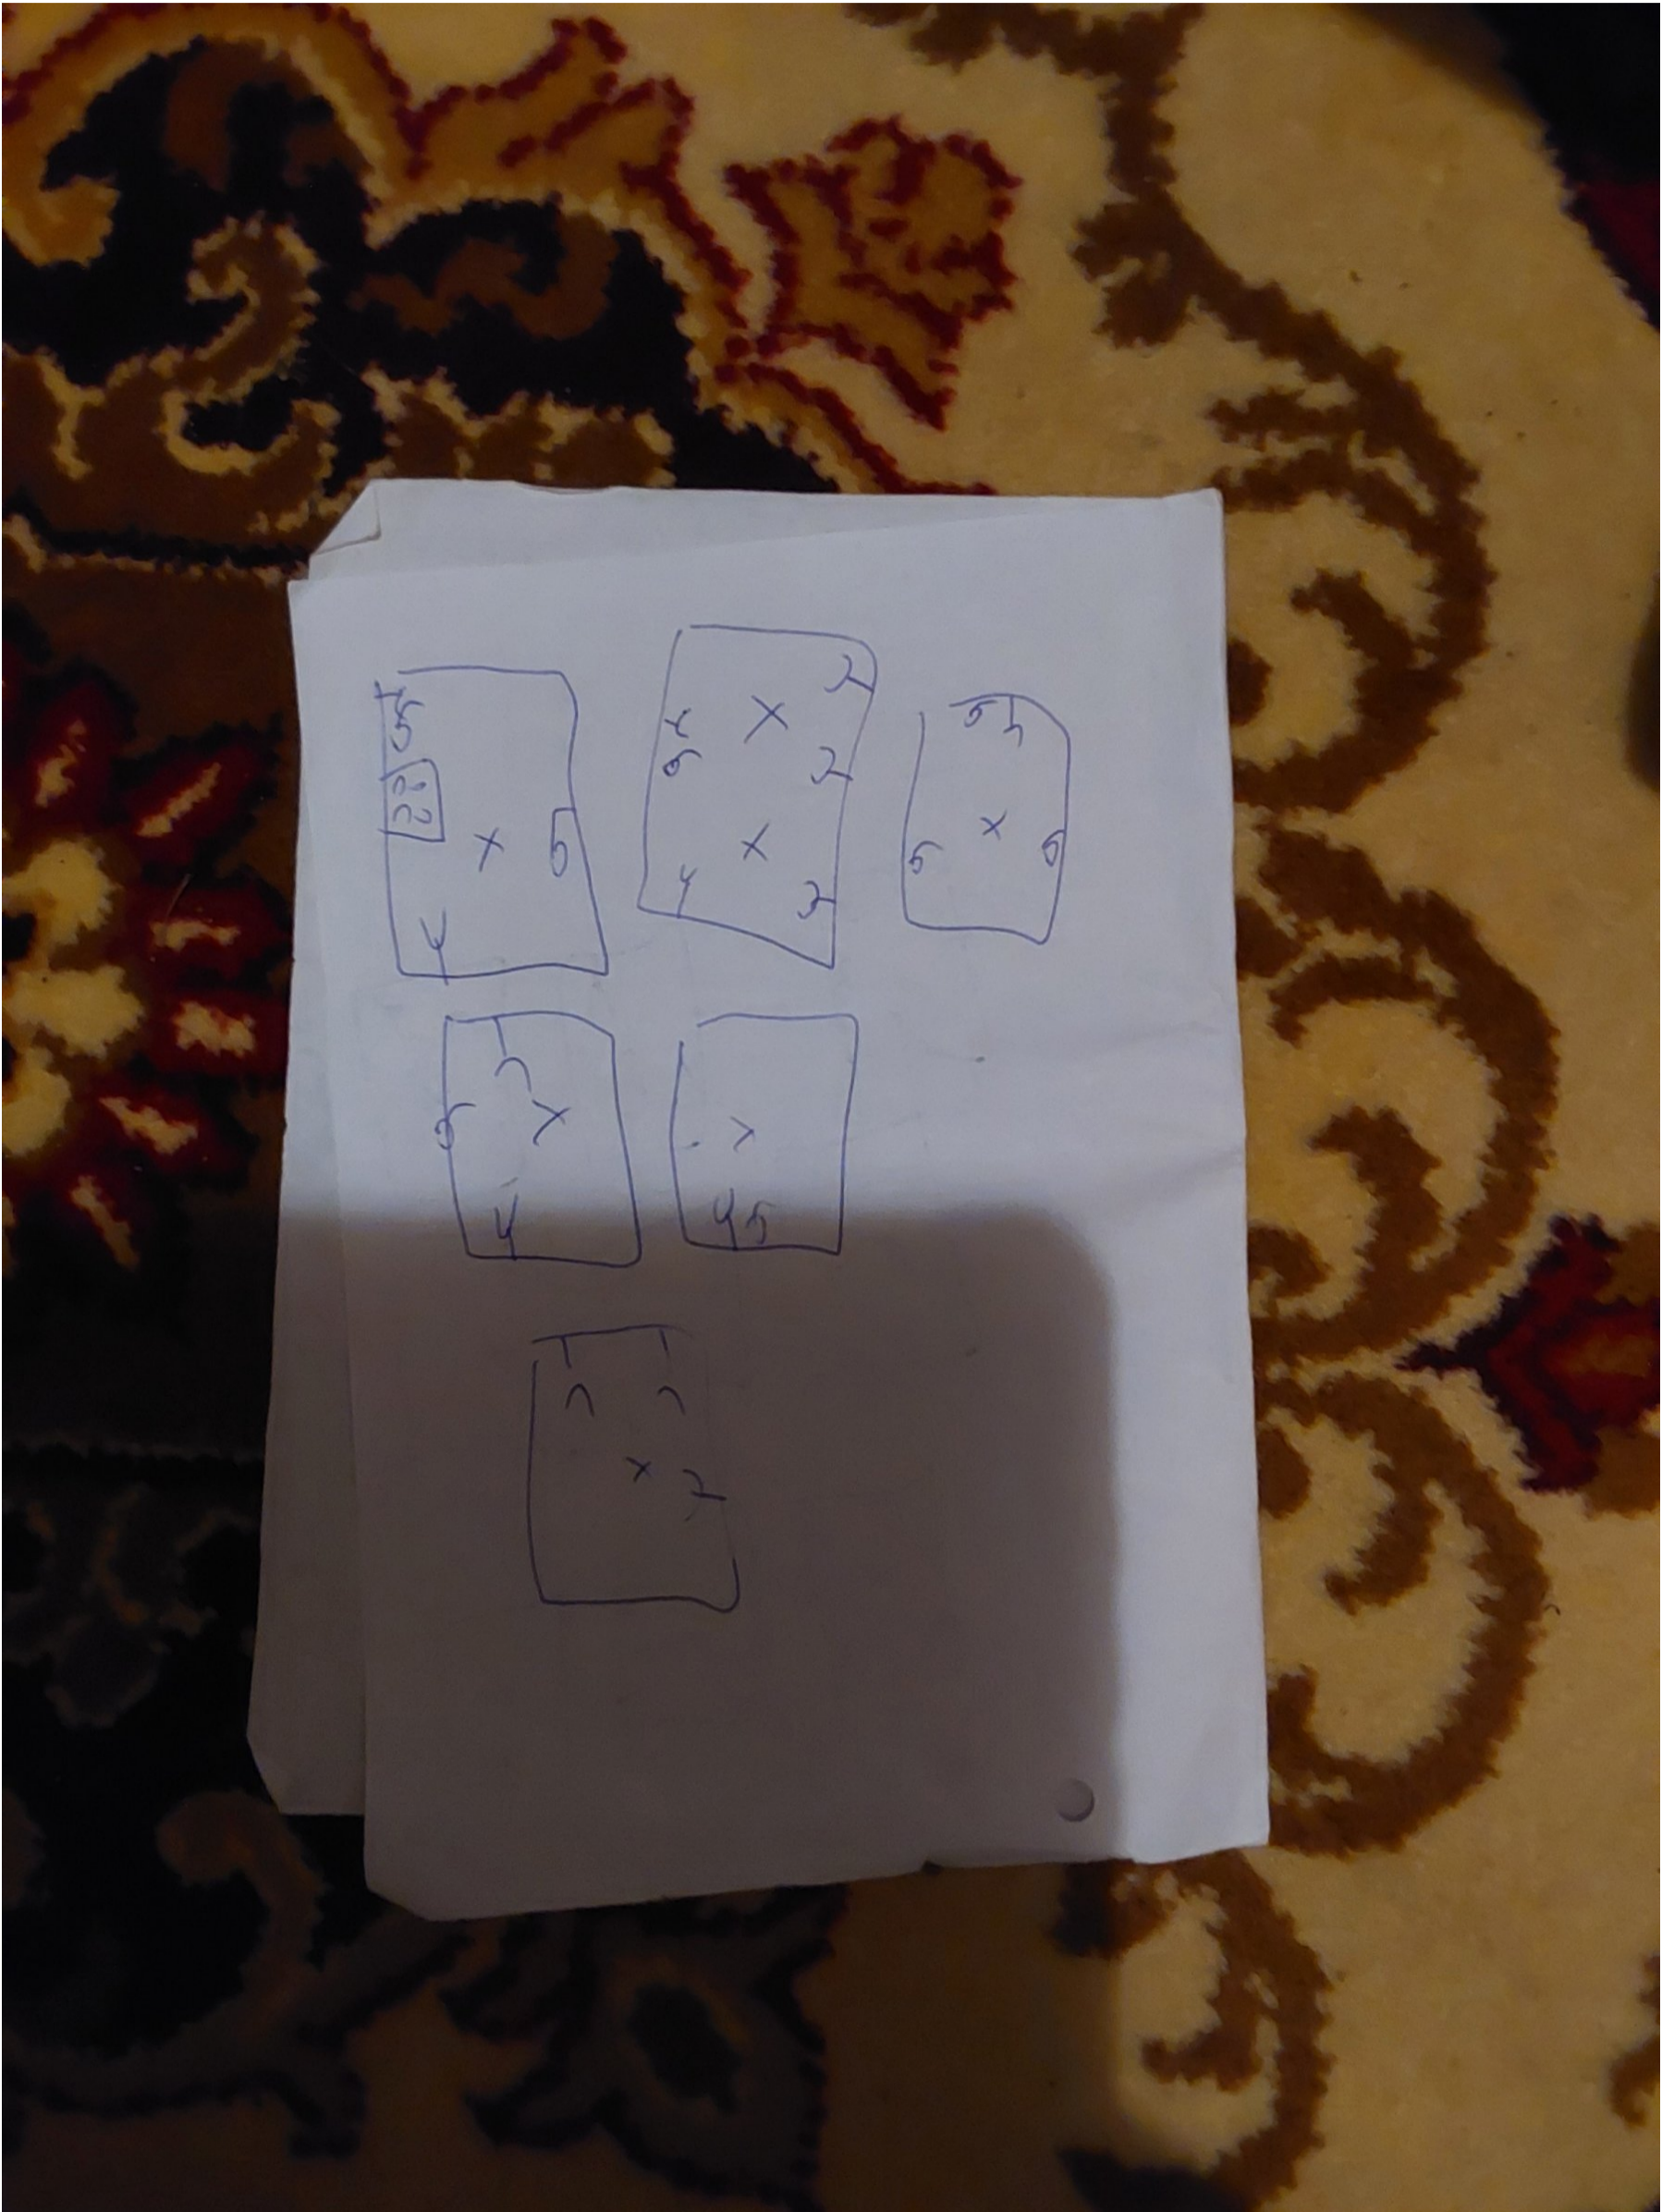
Bijlages-1

Stroombaanschema's	: Niet aanwezig
Situatieplan	: Niet aanwezig - Verkoop (8.4.2.): Zie schets in bijlage
Voorwerp van uitgevoerde controle	: zie tabel(len) oplisting
Aantal verdeelborden	: 1
Aantal (eind)stroombanen	: 1
N° reserve stroombanen	: Geen
Lijst van de evacuatiewegen en de moeilijk evacueerbare ruimten	: Niet van toepassing
Plan van veiligheidsinstallaties en/of kritische installaties	: Niet van toepassing
Lijst met veiligheidsinstallaties en/of kritische installaties	: Niet van toepassing
