# Asbestinventarisatetest

Sparrenstraat 7/301, 2020 Antwerpen

Attestnummer : 20230822-000137.001

**Asbestveilig**

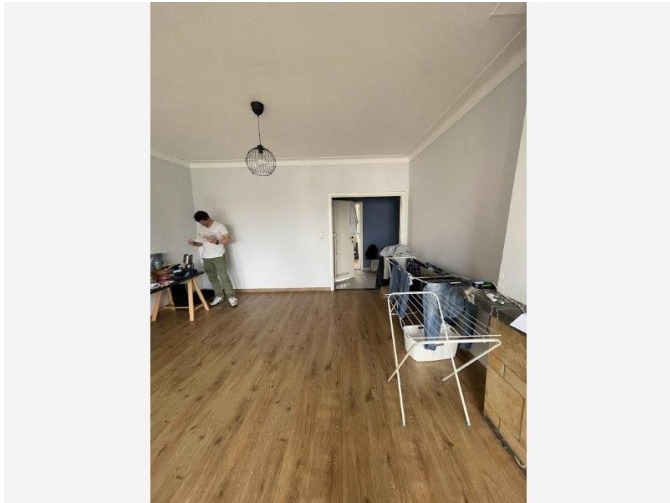
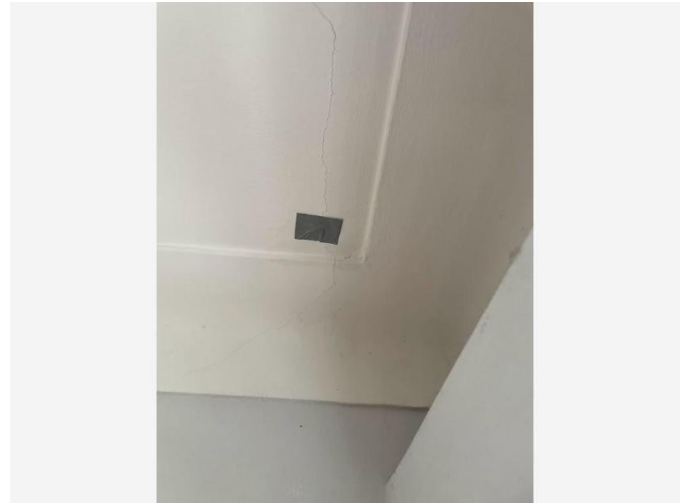
## Fiche 3: Pleisterwerk plafond living

Geen asbest

#	Type	Referentie	Resultaat
3.1	Puntmonster	MM02	Geen asbest

Beschrijving	Pleisterwerk plafond living
Omgeving	Binnen
Primaire drager	Plafond

<b>Bindmiddel van materiaal</b>	Gips - kalk
<b>Gebondenheid op basis van bindmiddel</b>	Niet-hechtgebonden
<b>Hoeveelheid (oppervlakte - dikte - aantal)</b>	• 110,00 m <sup>2</sup> - 300,00 cm - 1 stuk
<b>Totaal volume</b>	330,00 m <sup>3</sup>
<b>Identificatiemethode</b>	Vaststelling met monstername
<b>Destructieve handeling voor identificatie</b>	Nee
