Verslag aangaande huishoudelijke installatie op lage en zeer lage spanning (boek 1 KB 08/09/2019)

Naam en voornaam eigenaar	: ben ben	Adres eigenaar	: Meyersstraat 19, 2100 Antwerpen
Opdrachtgever	: Hansimmo	Datum van onderzoek	: 16-06-2026
Installateur	: /	BTW installateur	: /
Distributiebeheerder	: Fluvius Antwerpen	Agent-bezoeker	: VJ
Plaats van onderzoek	: Meyersstraat 19 2100 Antwerpen		
Verslagnummer	: 35557 / V 1

Type lokaal	: Wooneenheid - Huis	Teller nr	: 593725
EAN	: Niet beschikbaar	Nom. Spanning (V)	: 230/1N400 V
Max stroom (A)	: Anders A/kVA	Aard van de stromen	: AC
Type alg. schakelaar	: Vermogenschakelaar		
Type aardverbindingssysteem	: TT		
Voedingskabel (hoofd)bord	: Type: VOB/H07V-U/H07V-R - Sectie L: 6 mm ² - N: 6 mm ² - PE: / mm ²		
Voedingsbron	: Openbare distributienet		
Decentrale LS productie-eenheid	: Afwezig

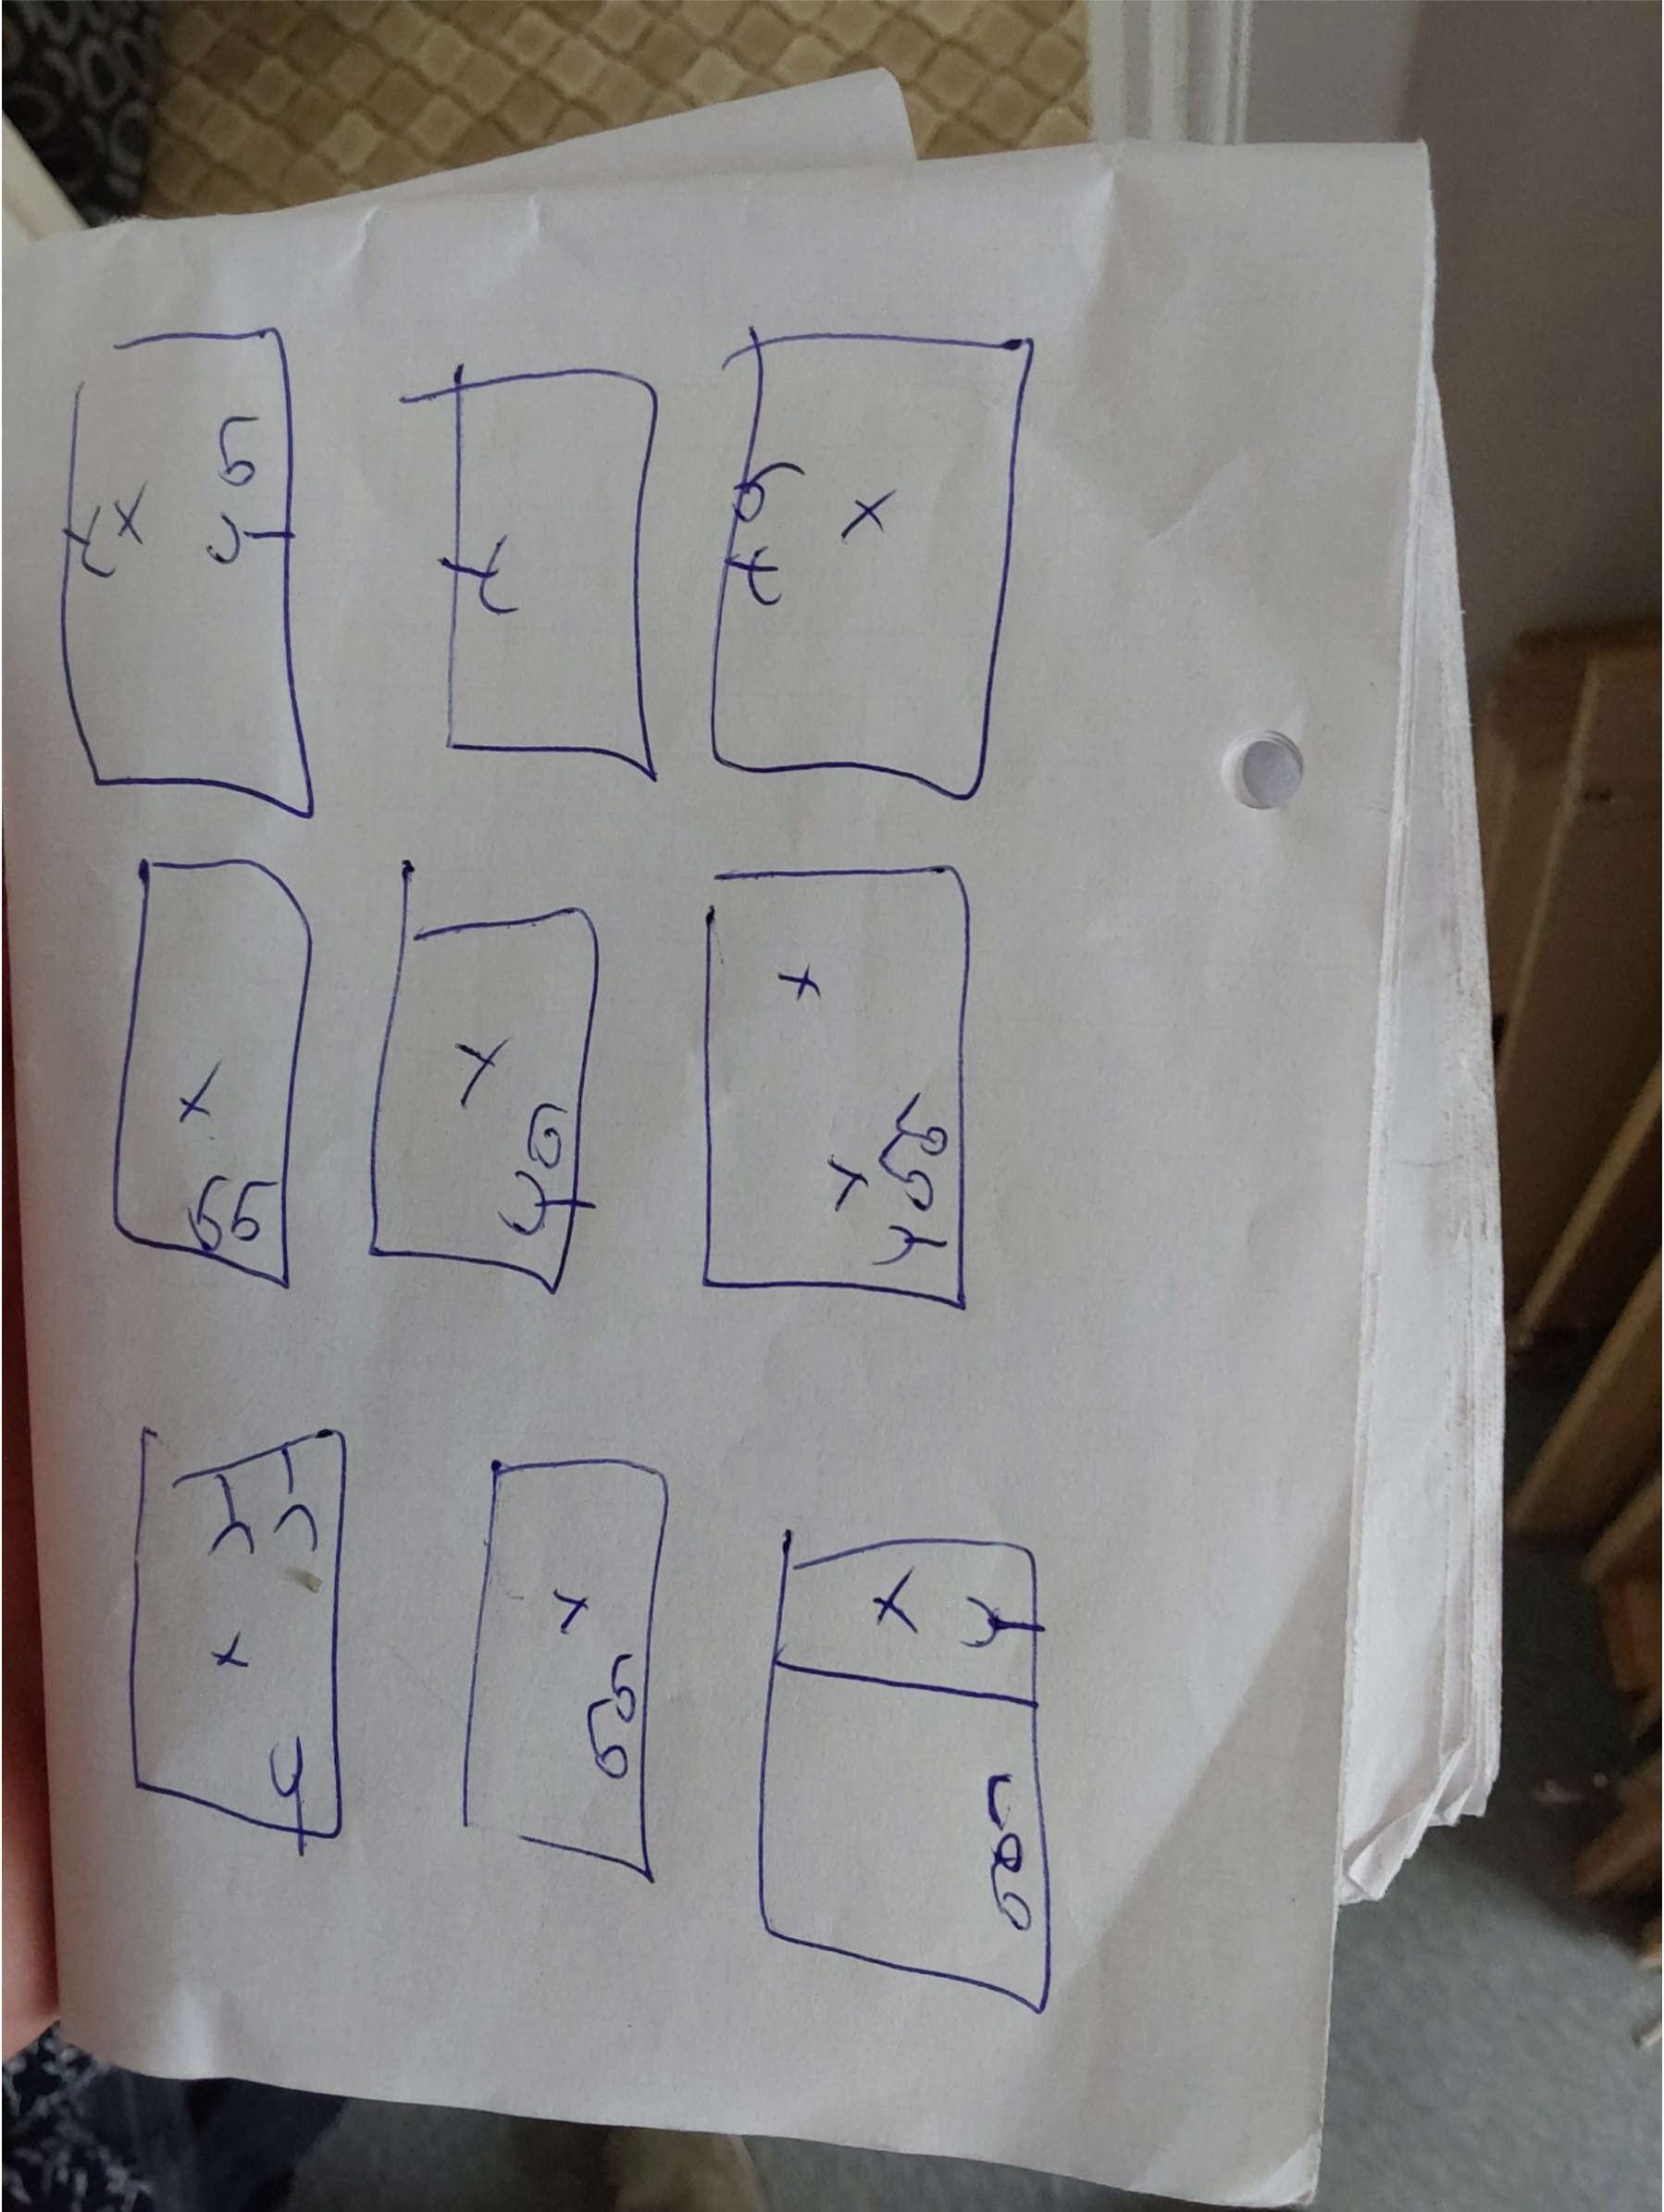
Bijlages-1

Stroombaanschema's	: Niet aanwezig
Situatieplan	: Niet aanwezig - Verkoop (8.4.2.): Zie schets in bijlage
Voorwerp van uitgevoerde controle	: zie tabel(len) oplistijng
Aantal verdeelborden	: 1
Aantal (eind)stroombanen	: 4
N° reserve stroombanen	: Geen
Lijst van de evacuatiewegen en de moeilijk evacueerbare ruimten	: Niet van toepassing
Plan van veiligheidsinstallaties en/of kritische installaties	: Niet van toepassing
Lijst met veiligheidsinstallaties en/of kritische installaties	: Niet van toepassing
