# Asbestinventarisatetest

Jan Baptist Lommenweg 82/1, 2811 Breda

Attestnummer : 20240219-000230.000

Uitgegeven op : 19.02.2024

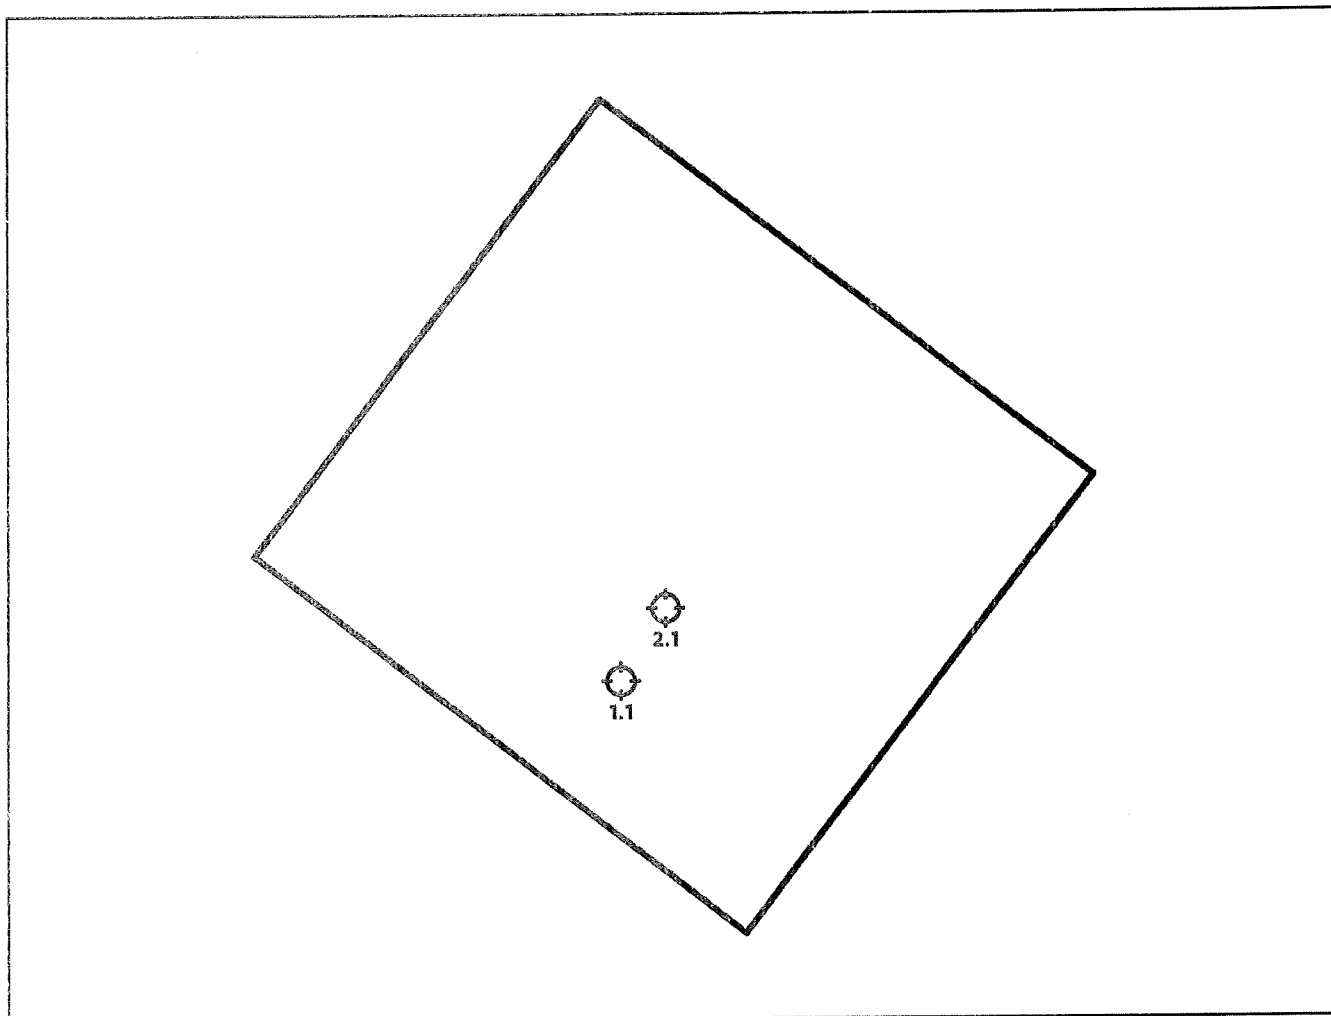
## Plan 1.1: Hoofdgebouw plan

| Beschrijving | Type | Actie |
|---|---|---|
| 1. pleisterwerk plafond | Geen asbest | - |
| 1.1 Code: MO-01 | Mengmonster | - |
| 2. Pleisterwerk muur | Geen asbest | - |
| 2.1 Code: 8037612 | Mengmonster | - |

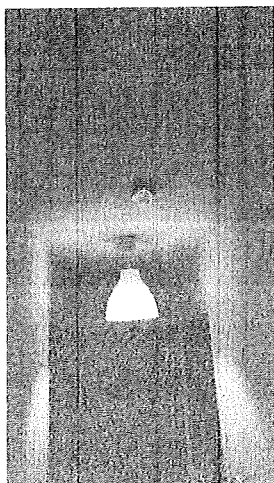
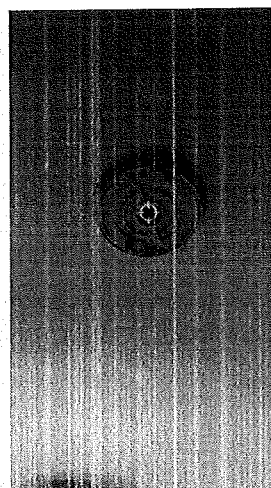
## Fiche 1: pleisterwerk plafond

Geen asbest

Overzichtsfoto

Detailfoto

| Beschrijving | pleisterwerk plafond |
| Bindmiddel van materiaal | Gips - kalk |

| <b>Hoeveelheid (oppervlakte - dikte - aantal)</b> | • 78,00 m <sup>2</sup> - 2,00 cm - 1 stuk |

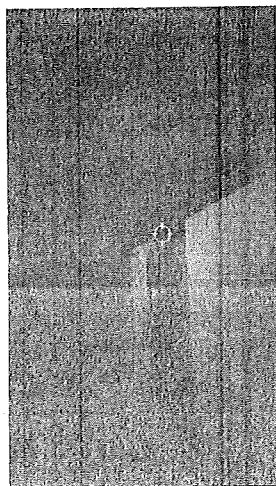
## Fiche 2: Pleisterwerk muur

Geen asbest

Overzichtsfoto

Detailfoto

| Beschrijving | Pleisterwerk muur |
| Bindmiddel van materiaal | Gips - kalk |

| <b>Hoeveelheid (oppervlakte - dikte - aantal)</b> | • 80,00 m <sup>2</sup> - 2,00 cm - 1 stuk |
