# Asbestinventarisatetest

Nieuwdreef 129/601, 2170 Antwerpen

Attestnummer : 20260610-000518.000

Uitgegeven op : 10.06.2026

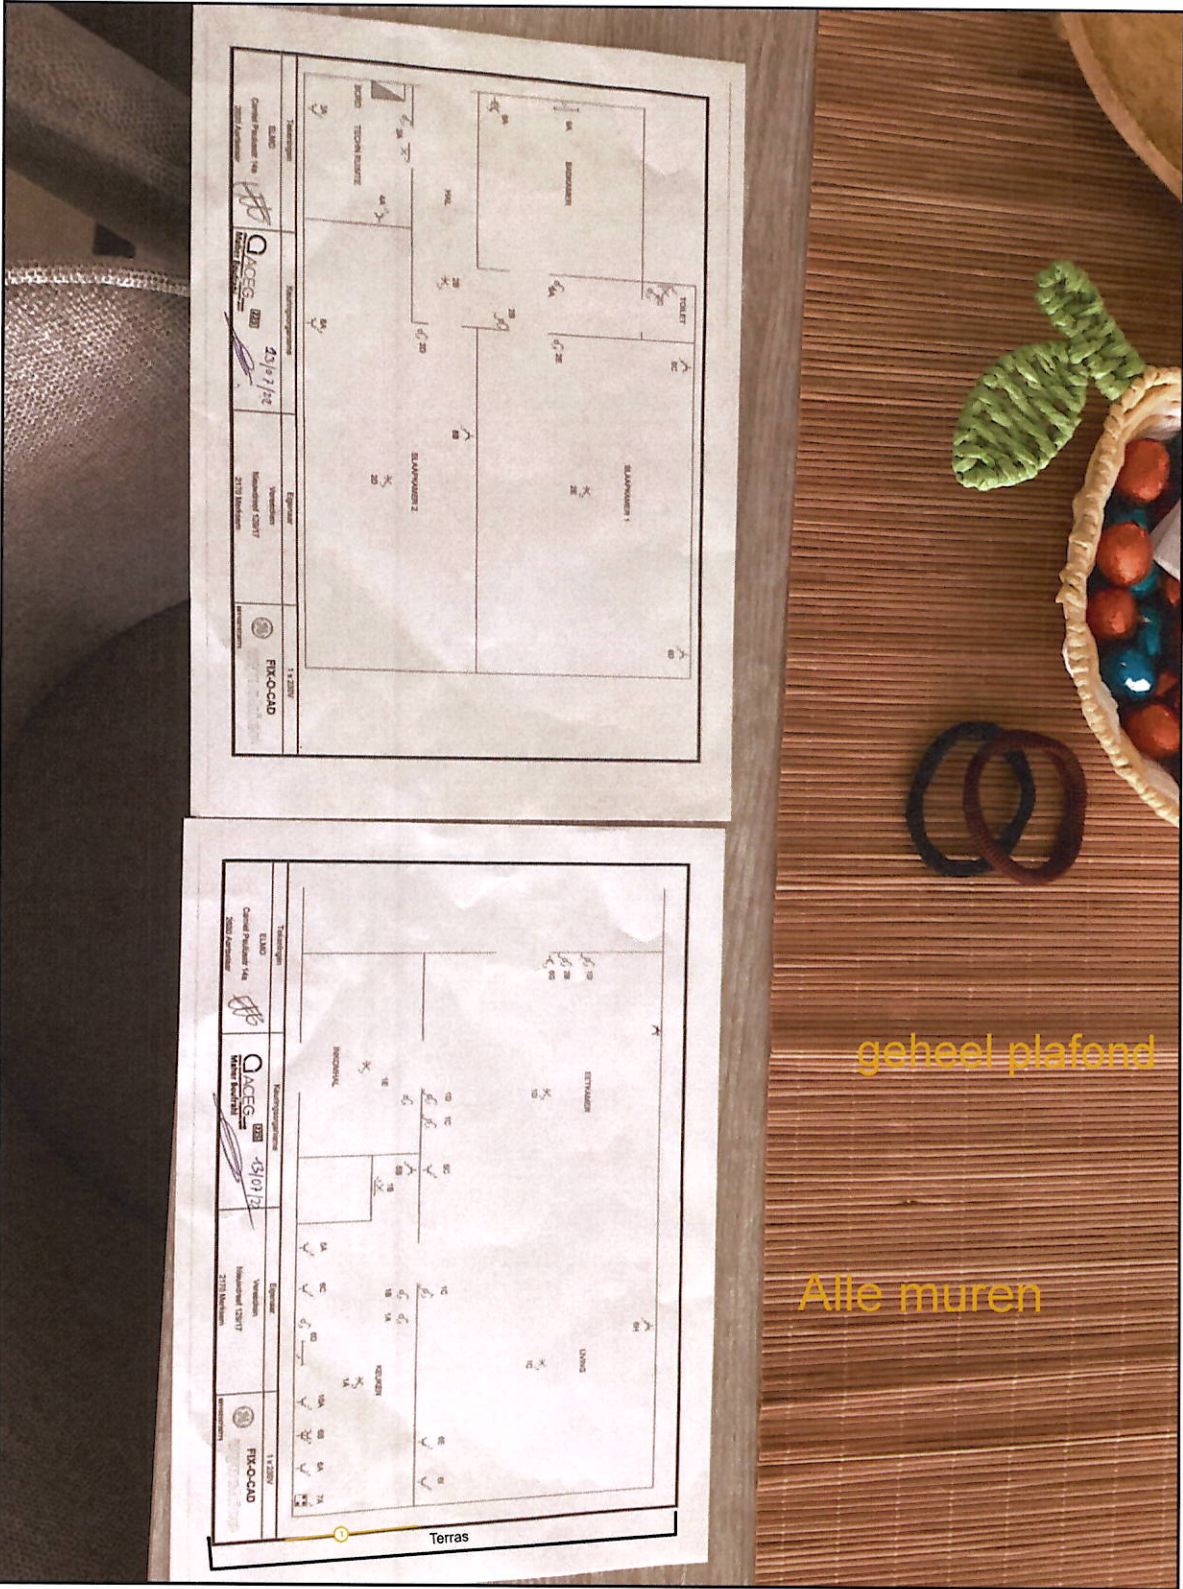
# Plan 1.1: Grondplan appartement

geheel plafond

Alle muren

| 1. Glasal vensterpaneel | Asbestmateriaal | Zorgvuldig beheren |
| 2. Plafonds bestaande uit voorzetpanelen | Advies | - |
| 3. Pleisterwerk wanden | Geen asbest | - |

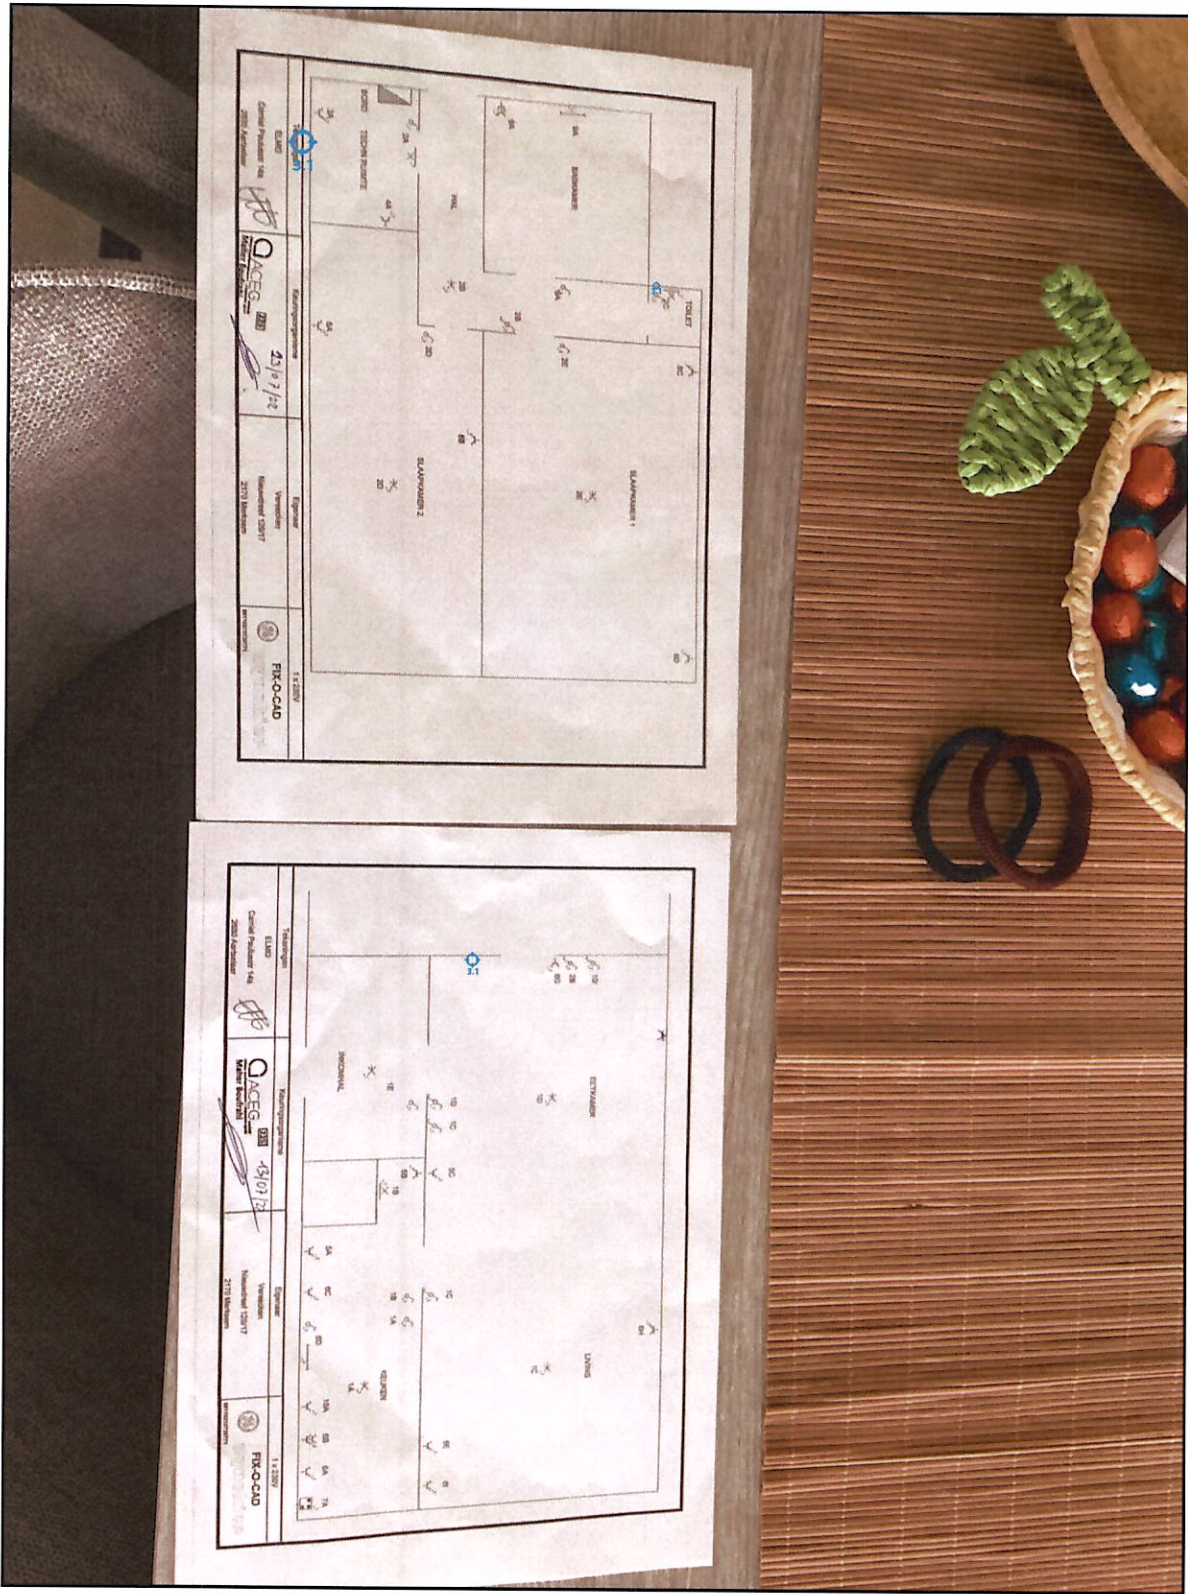
Plan 1.2: Grondplan appartement kopie

| 3. Pleisterwerk wanden | Geen asbest | - |
| 3.1 Code: ID01 | Mengmonster | - |

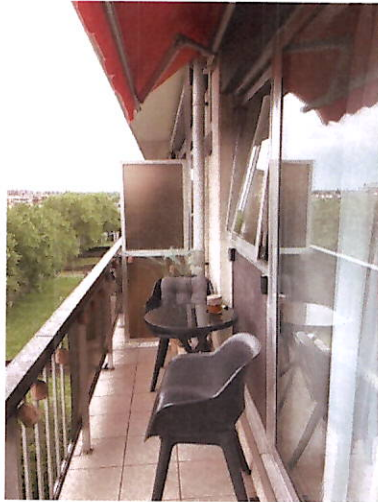
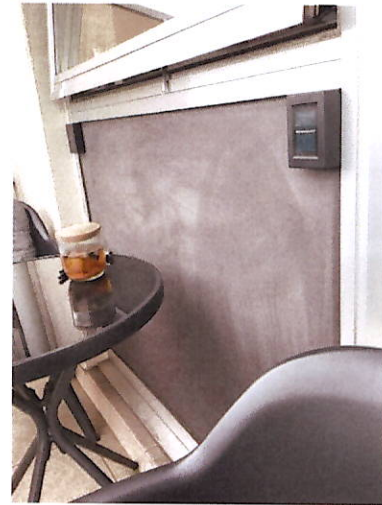
Overzichtsfoto

Detailfoto

Het asbestmateriaal valt onder de mijlpaal van 2040.

| Eindbeoordeling materiaalrisico | Laag materiaalrisico en/of verlaagde kans op vezelvrijgave |

| Asbestsoort (vezeltype) | Crocidoliet aanwezig |
| Asbestconcentratie | Laag (< 50%) |
| Afschermingsgraad van het gehele materiaal | Geheel of deels vrij aan de buitenlucht, maar geen contact met binnenlucht |
| Toestand van het materiaal | Licht beschadigd, licht verweerd. Intacte calciumsilicaatplaat of materiaal met categorie 3-gebondenheid |

| Beschrijving | Glasal vensterpaneel |
| Asbestmateriaal | Plaat, paneel, tablet - Geëmailleerd, type Glasal |
| Hoeveelheid (oppervlakte - dikte - aantal) | • 2,00 m <sup>2</sup> - 1,00 cm - 1 stuk |

- Zorg voor een veilig beheer. Vermijd het beschadigen van het asbestmateriaal. Controleer de toestand jaarlijks op wijzigingen.
- Voer bijkomende staalname(s) uit.

- Eenvoudige handelingen: mag via doe-het-zelf of door werknemer(s) met opleidingsattest eenvoudige handelingen  
Deze toepassing kan door een aannemer die over een opleidingsattest eenvoudige handelingen beschikt of door een particulier (doe-het-zelf), verwijderd worden indien er geen verhoogd risico op vrijgave van asbestvezels (max. concentratie 0,01 vezels/cm<sup>3</sup> - CODEX Art. VI.3-54) ontstaat en de toepassing voorafgaand wordt gefixeerd/bevochtigd; de individuele elementen zonder machinale werktuigen (boormachine, slijpschijf, hogedrukreiniger,...) en zonder breken of gooien een voor een losgemaakt worden; en ten slotte dubbel en luchtdicht verpakt weggevoerd worden naar een erkend afvalpunt (recyclagepark).

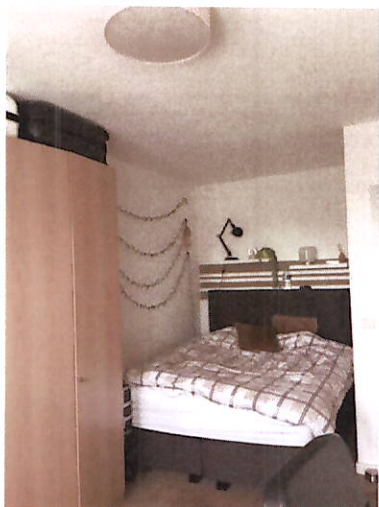
## Fiche 2: Plafonds bestaande uit voorzetpanelen

Situeringfoto

Detailfoto

De plafonds werden afgewerkt met niet-asbestverdachte voorzetpanelen die inspectie van de bedekte structuur (opbouw, pleisterwerk) verhinderen.

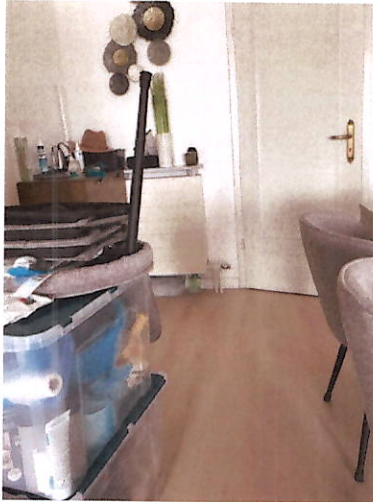
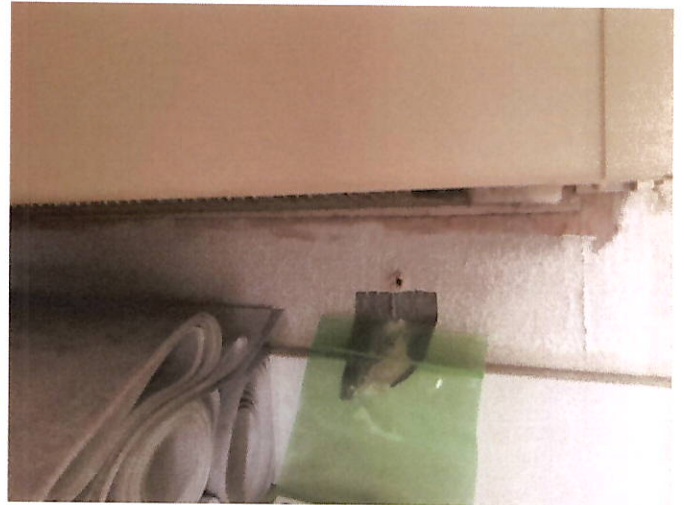
## Fiche 3: Pleisterwerk wanden

Overzichtsfoto

Detailfoto

Geen asbest

| # | Type | Referentie | Resultaat |
|---|---|---|---|
| 3.1 | Mengmonster | ID01 | Geen asbest |

| Beschrijving | Pleisterwerk wanden |

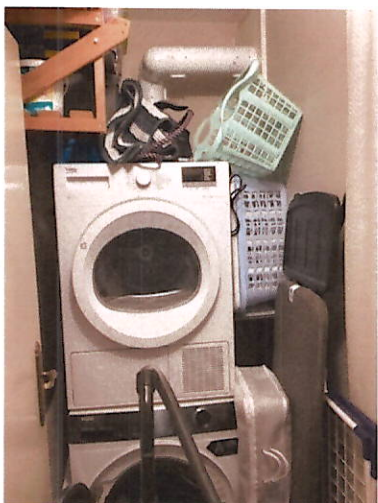
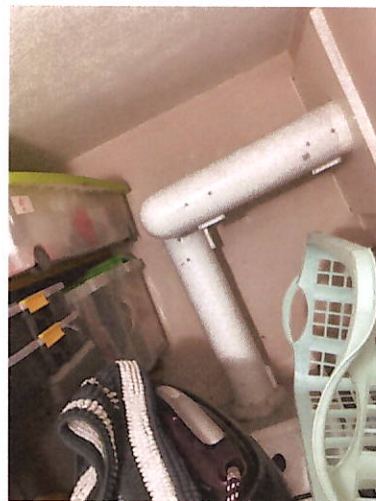
### Fiche 4: CV-ketel (niet verdacht)

| Beschrijving | Notitie | Terug te vinden op plannen |
|---|---|---|
| Fiche 4: CV-ketel (niet verdacht) | De CV-ketel (dichtingen, isolerend materiaal) is niet asbestverdacht. | - |

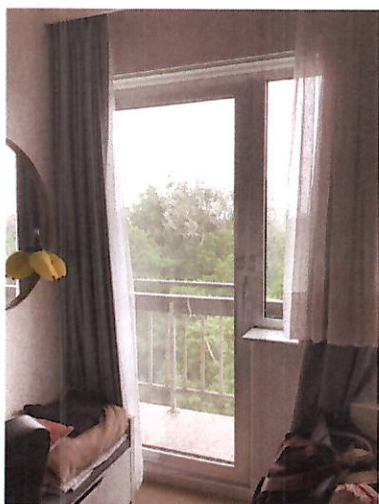
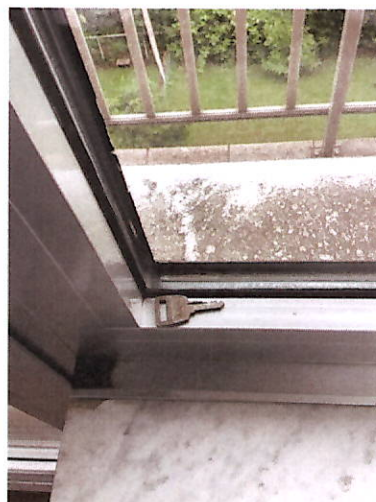
### Fiche 5: Kit aan de ramen

| Beschrijving | Notitie | Terug te vinden op plannen |
|---|---|---|
| Fiche 5: Kit aan de ramen | De kit aan de ramen is niet asbestverdacht. Alle ramen werden gecontroleerd. | - |
