## Verslag aangaande huishoudelijke installatie op lage en zeer lage spanning (boek 1 KB 08/09/2019)

De installatie is niet conform met boek 1 van het KB van 08/09/2019.

| Verslagnummer | : <b>39089</b> / V 1 | | |

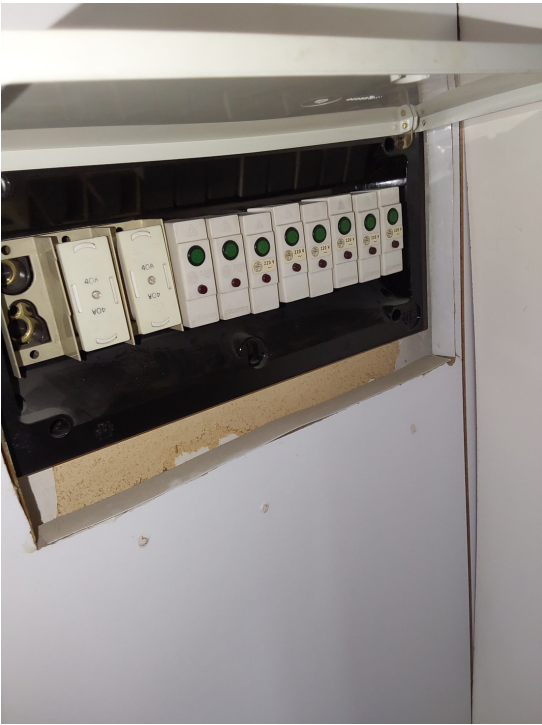
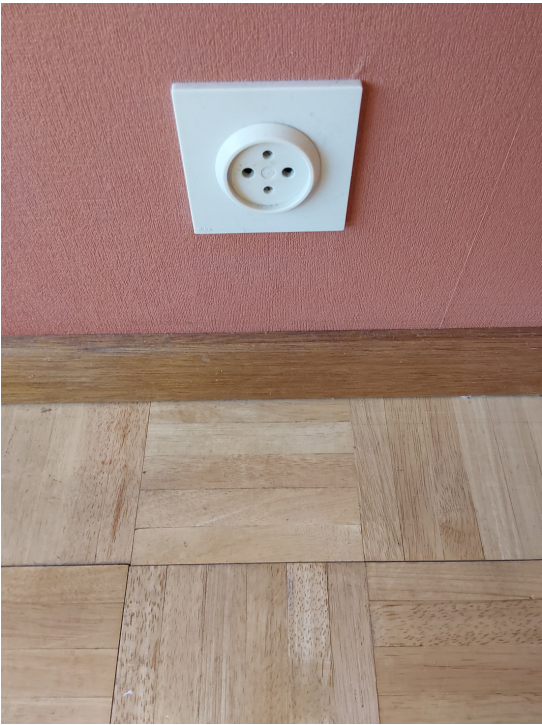
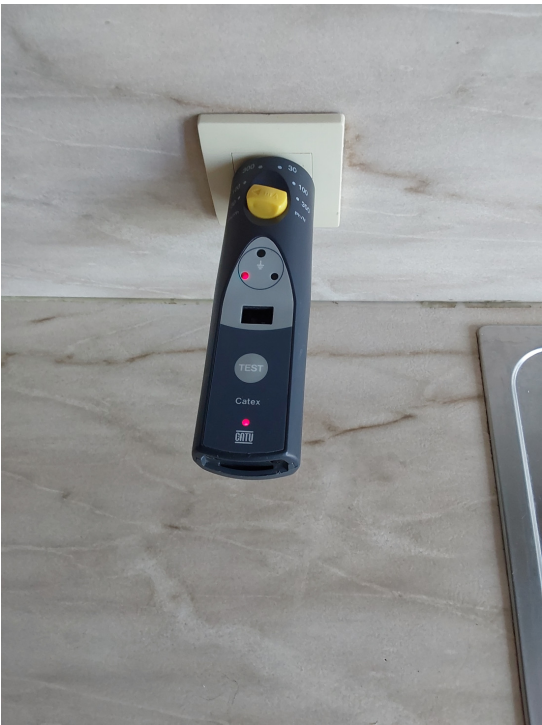
Foto's-1

- Eendraadsschema is niet aanwezig. (B1:3.1.2.1.a)
- Situatieplan is niet aanwezig. (B1: 3.1.2.3.a)
- Continuïteit van PE beschermingsgeleiders naar de aarde voldoen niet. (B1: 5.4.3.1-5.3.5.2)

- Onderbrekingsinrichting/meetklem is niet aangebracht in de aardgeleider en/of is niet bereikbaar. (B1: 5.4.3.5)
- De aanduidingen, markeringen en identificaties van de stroombanen, bedienings-, beschermings- en scheidingsinrichtingen ontbreekt (onuitwisbare individuele markering), is onvolledig of stemt niet overeen met de schema's. (B1:3.1.3.1./ 3.1.2.2)

- Het schakel- en verdeelbord kan niet geopend worden doordat de smeltveiligheden en/of penzekeringen niet of slechts moeizaam uitgenomen kunnen worden. De interne bekabeling kan niet nagekeken worden. (B1: 5.3.5.1.c)

- Er is geen differentieelstroominrichting. in het begin van de installatie of een bijkomende differentieel met een grote of zeer grote gevoeligheid voor vochtige ruimten geplaatst. (B1:4.2.3.2)

- Contactdozen zonder aardingscontact in bestaande oude delen (< vóór oktober 1981) zijn niet beveiligd door een algemene of bijkomende differentieelstroombeschermingsinrichting van ten hoogste 30mA. (B1:8.2.1.)

- Bijkomende differentieelstroominrichtingen, die ondergeschikt is aan de hoofddifferentieel, voor stroombanen met contactdozen (die niet bestemd zijn voor de voeding van de vaste of vast opgestelde toestellen en machines), verlichting, ruimten die een bad en/of een douche bevatten en/of voor stroombanen met elektrische toestellen (wasmachines, droogkasten en afwasmachines) ontbreken of hebben een groter gevoeligheid dan 30 mA. (B1 4.2.4.3.)

- Niet alle contactdozen op LS zijn voorzien van een aardingspin of kinderbeveiliging (randaarding is verboden). (B1:5.3.5.2-4.2.2.b)

De installatie (die deel uitmaakte van onze controle) voldoet niet aan de voorschriften van boek 1 van het KB van 08/09/2019. De werken, nodig om de inbreuken te doen verdwijnen, moeten zonder vertraging uitgevoerd worden en alle maatregelen moeten getroffen worden opdat de in inbreuk zijnde installatie, indien zij in dienst blijft, geen gevaar vormt voor de personen of goederen.

De installatie moet nagezien worden binnen een termijn van 18 maanden te rekenen vanaf de dag van de verkoopakte.

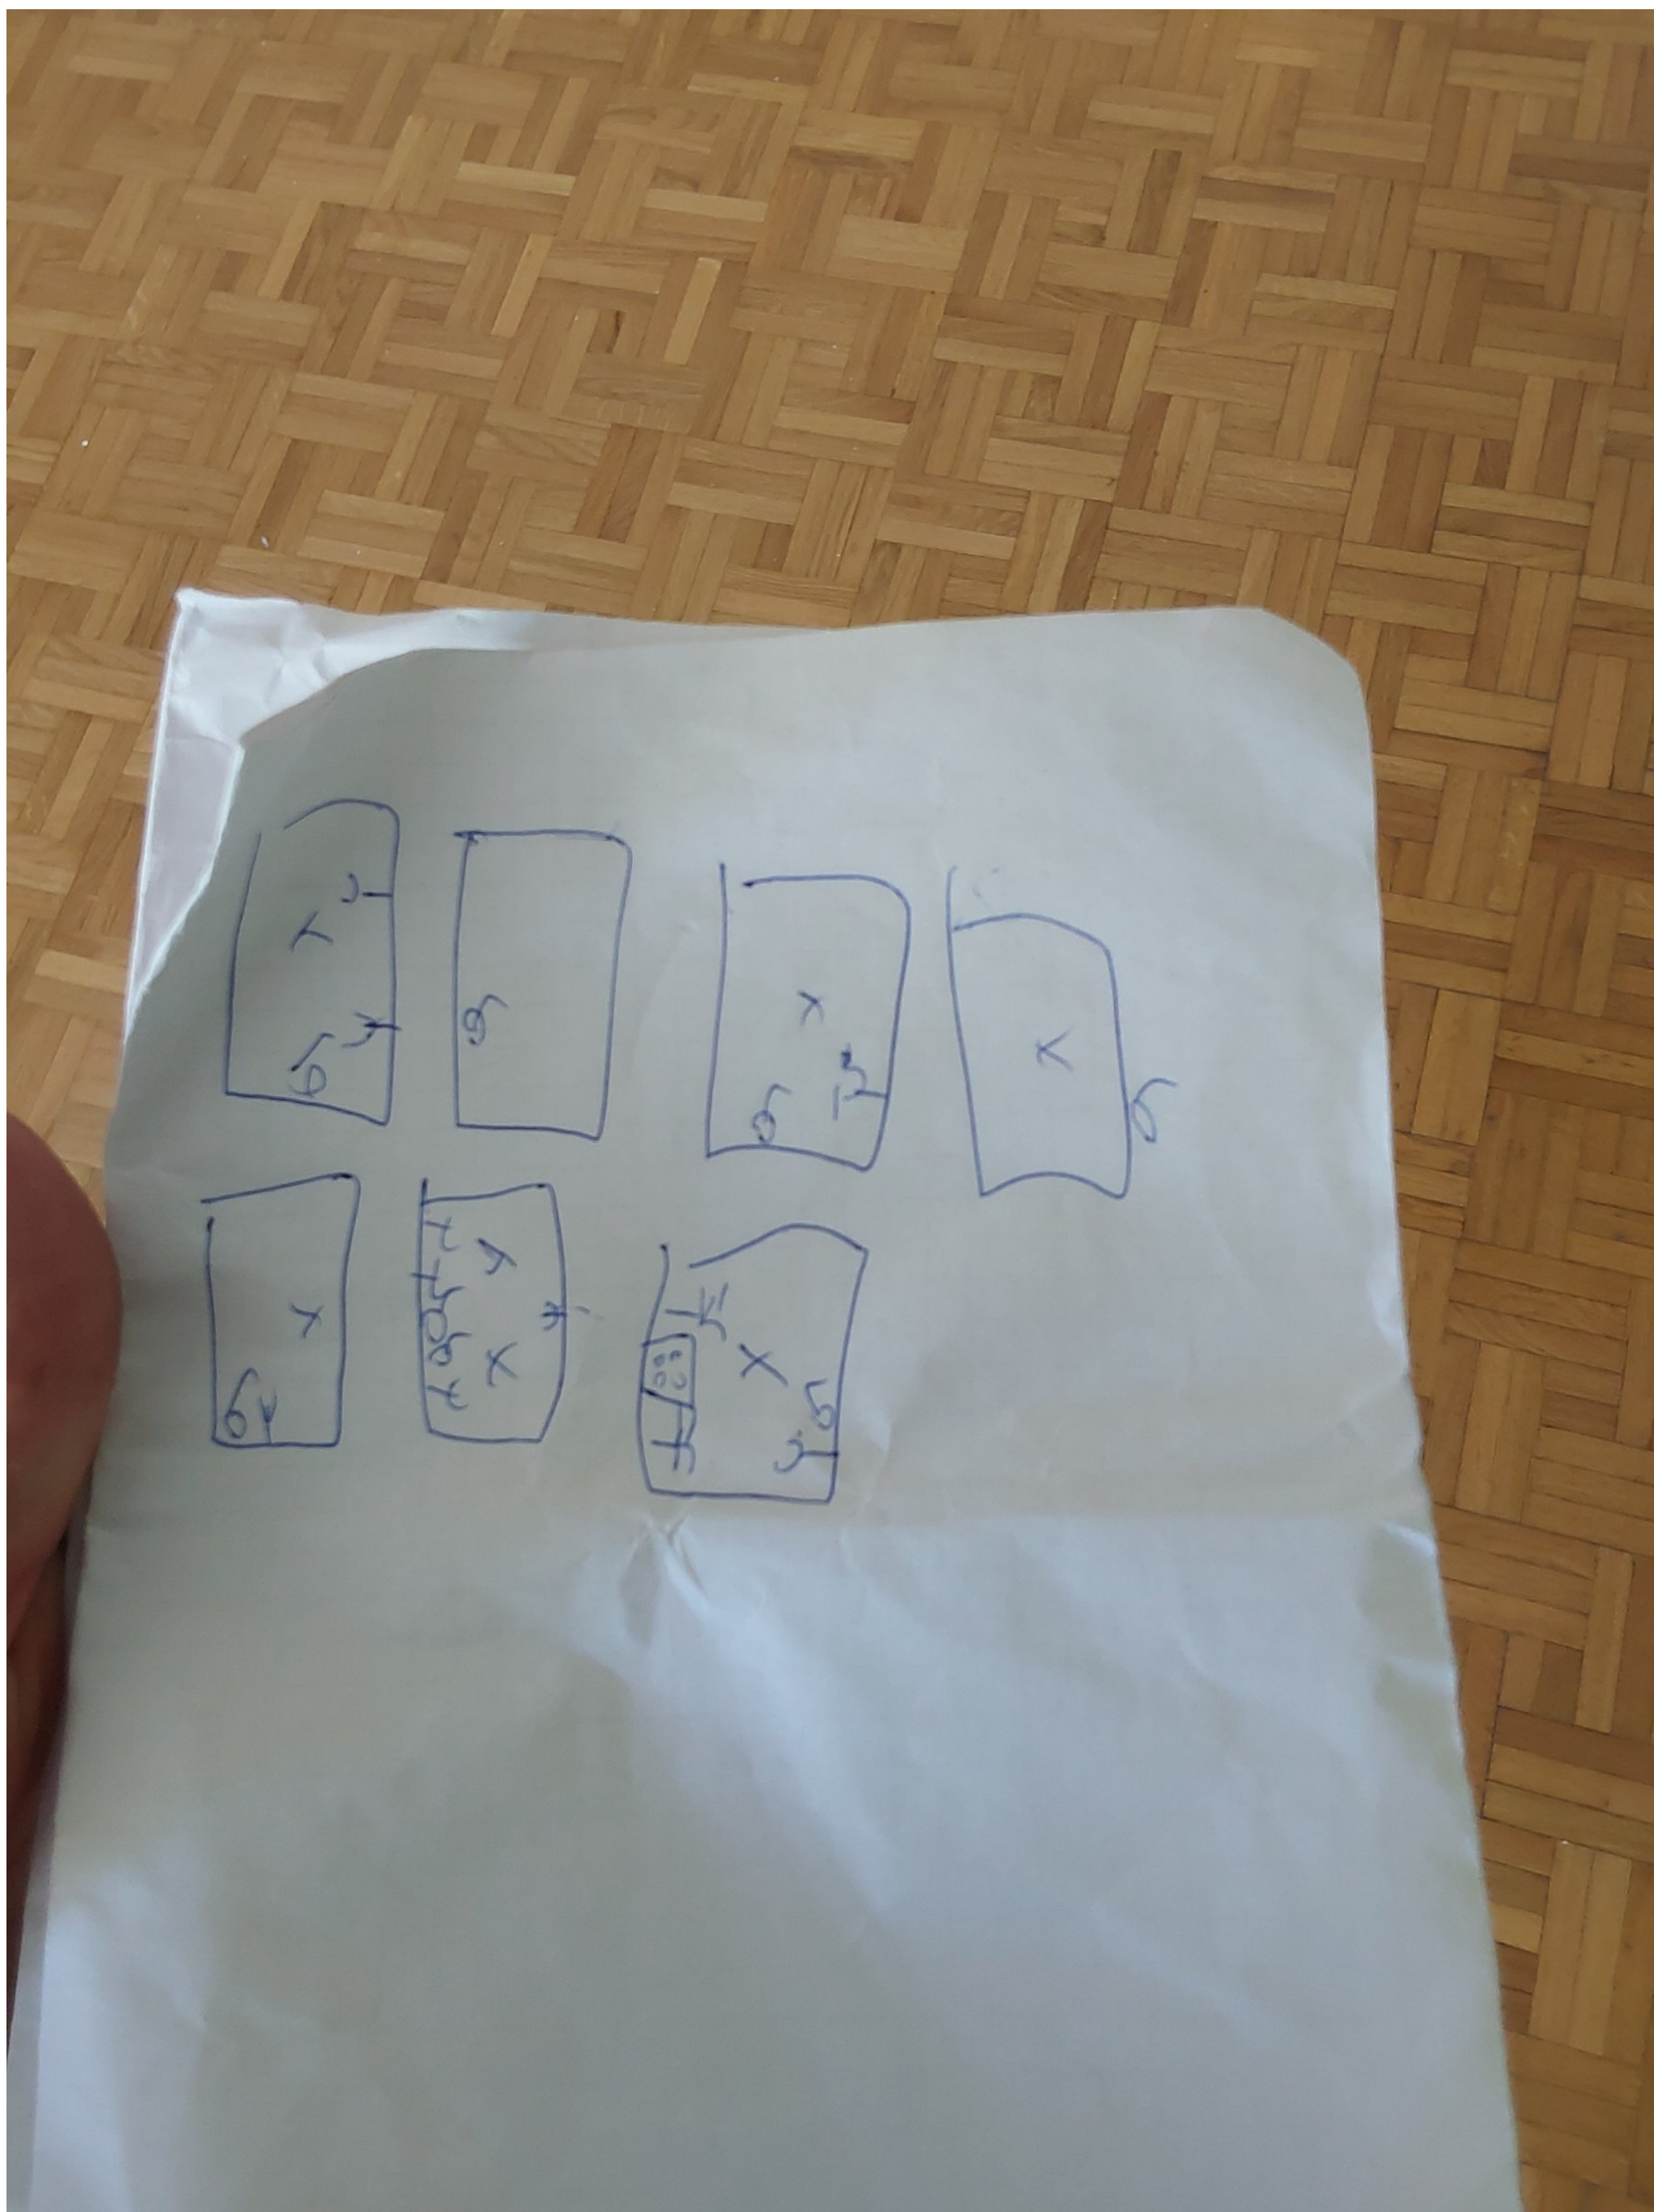
## Bijlages-1

| <b>Situatieplan</b> | : Niet aanwezig - Verkoop (8.4.2.): Zie schets in bijlage |
