# Asbestinventarisatetest

Confortalei 202, 2100 Antwerpen

Attestnummer : **20260821-000307.000**

# Zone 1: Hoofdgebouw

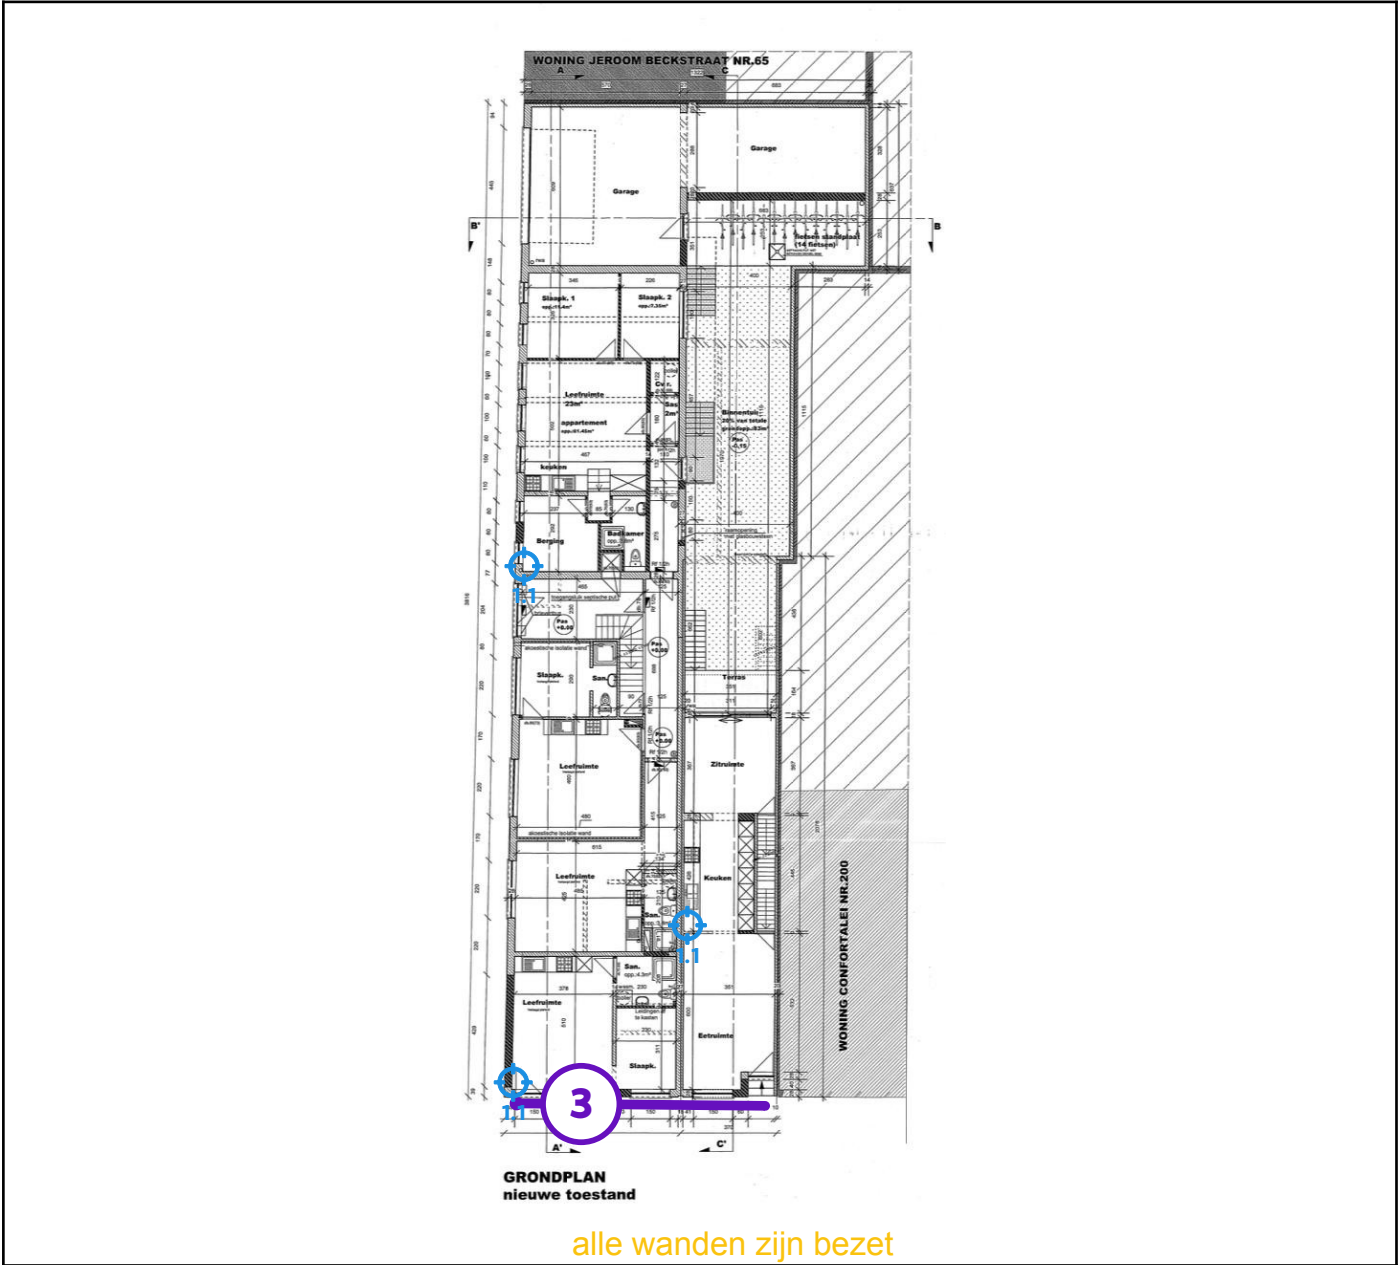
# Plan 1.2: Hoofdgebouw plan V0

| Beschrijving | Type | Actie |
|---|---|---|
| 1. Pleisterwerk binnenwanden | Geen asbest | - |
| 1.1 Code: 1 | Mengmonster | - |
| 3. Afdichtingsmateriaal (mastiek, kit, ...) aan schrijnwerk | Overige ruimte of materiaal | - |

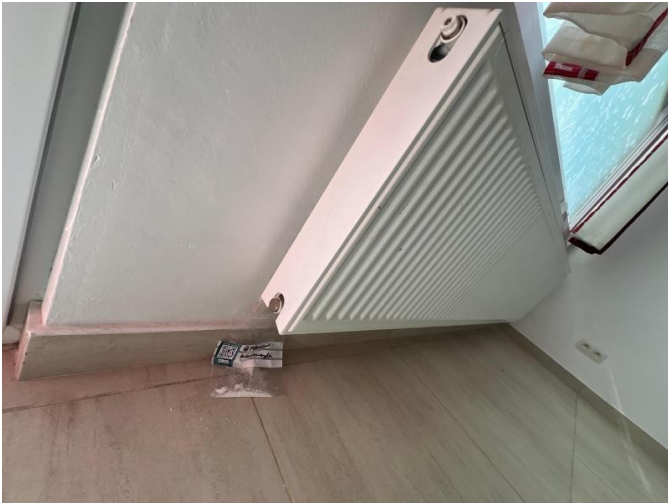
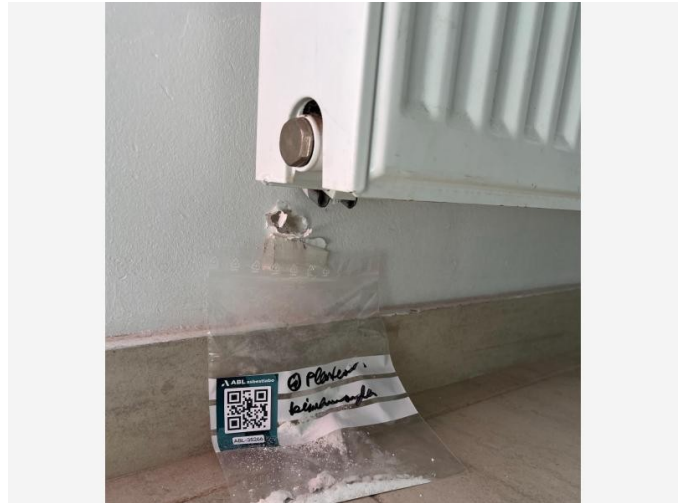
## Fiche 1: Pleisterwerk binnenwanden

Geen asbest

Overzichtsfoto

Detailfoto

| # | Type | Referentie | Resultaat |
|---|---|---|---|
| 1.1 | Mengmonster | 1 | Geen asbest |

| Bindmiddel van materiaal | Gips - kalk |
| Gebondenheid op basis van bindmiddel | Niet-hechtgebonden |
| Hoeveelheid (oppervlakte - dikte - aantal) | • 150,00 m <sup>2</sup> - 2,00 cm - 1 stuk |

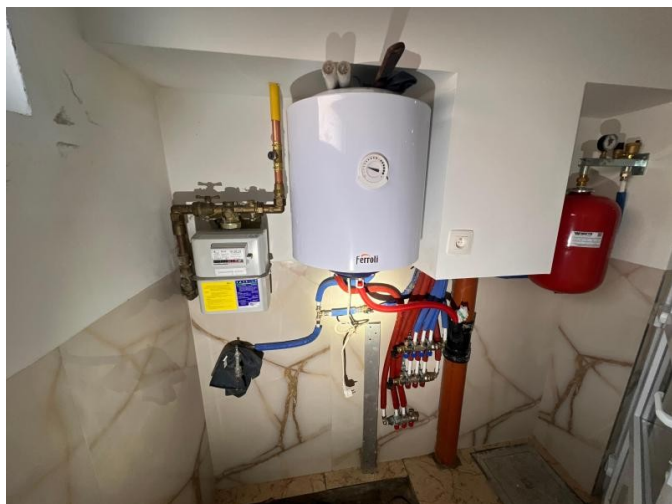
### Fiche 2: Materialen aan de stookketel (dichtingen, isolerend materiaal, ...)

*Situeringfoto*

*Detailfoto*

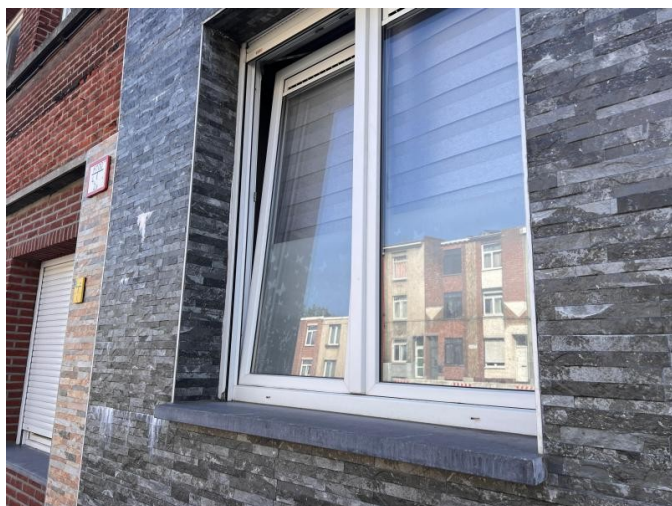
### Fiche 3: Afdichtingsmateriaal (mastiek, kit, ...) aan schrijnwerk

*Situeringfoto*

*Detailfoto*
