# Asbestinventarisatetest

Victor Roosensplein 33/101, 2170 Antwerpen

Attestnummer : 20250507-000317.000

Uitgegeven op : 07.05.2025

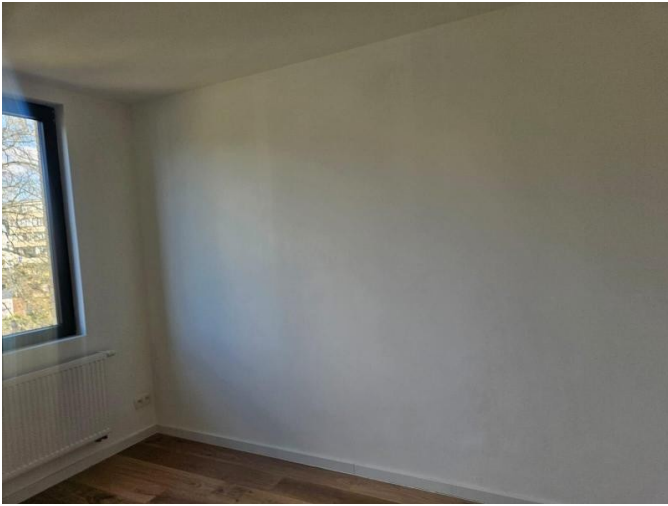
## Fiche 2: Pleisterwerken (factuur)

Overzichtsfoto

Detailfoto

Geen asbest

| Beschrijving | Pleisterwerken (factuur) |
| Bindmiddel van materiaal | Gips - kalk |
| Gebondenheid op basis van bindmiddel | Niet-hechtgebonden |
| Hoeveelheid (oppervlakte - dikte - aantal) | • 240,00 m <sup>2</sup> - 2,00 cm - 1 stuk |
| Opmerking | Zowel de muren als het plafond zijn niet asbestverdacht. Het betreft een totaalrenovatie waarvan de muren zijn gestript en opnieuw bezit. Zie factuur eigenaar. |
