# Asbestinventarisatetest

Bisschoppenhoflaan 332/303, 2100 Antwerpen

Attestnummer : 20230725-000217.000

**Asbestveilig**

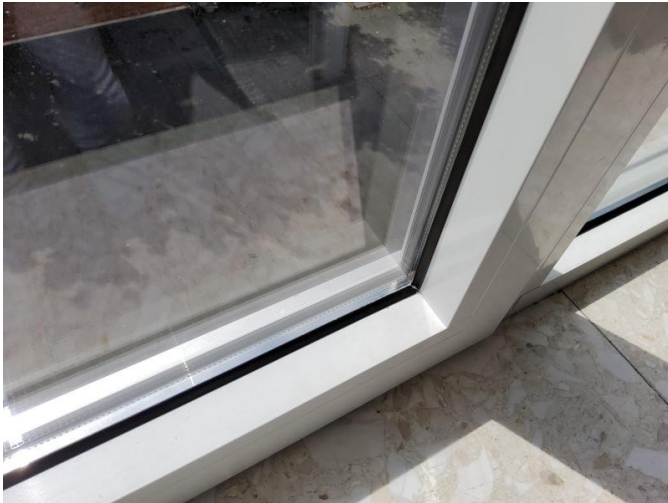
Vrije foto

Het aluminium buitenschrijnwerk werd na risicobouwjaar 2001 geplaatst.

| Identificatiemethode | Bewijsdocument |
| Primaire drager | Binnenwand |
| (Asbest)materiaal | Aluminium buitenschrijnwerk |

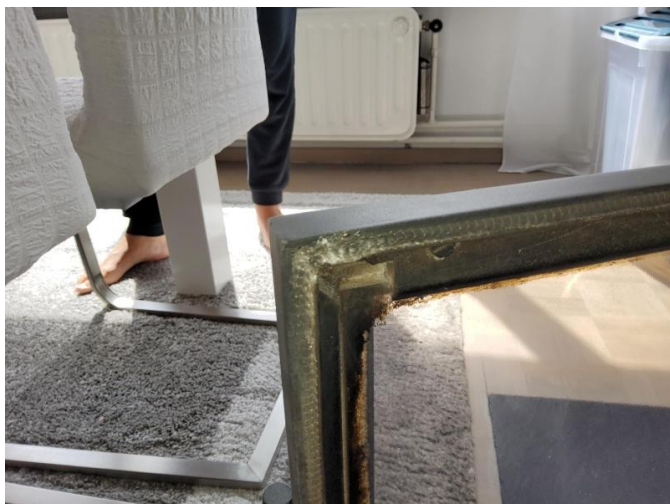
Vrije foto

De kachelkoord is een synthetisch koord.

| Identificatiemethode | Vaststelling & expertise (niet-asbestverdacht) |
| Primaire drager | HVAC infrastructuur en uitrusting |
| (Asbest)materiaal | Koord, lint, band, strip |
| Bindmiddel | Weinig of geen bindmiddel (textiel, bevolking, ...) |
| Gebondenheid bindmiddel | Niet-hechtgebonden |

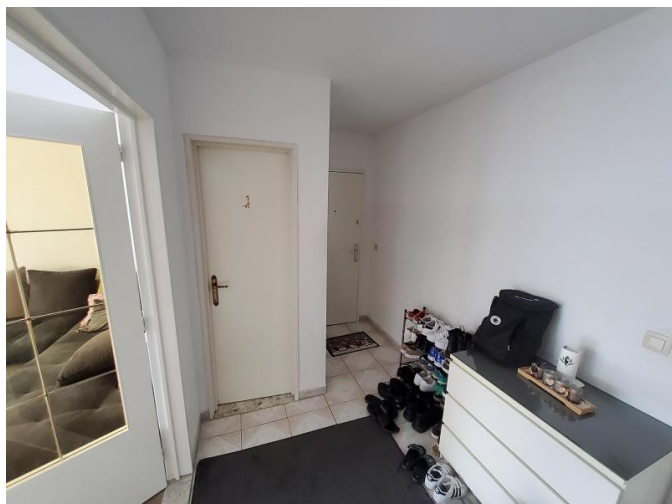
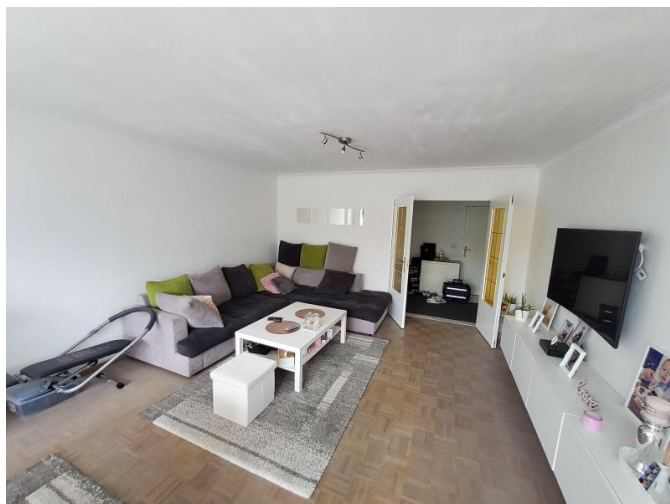
## Fiche 4: Bezetting asbestvrij

## Conclusie

Geen asbest

| Beschrijving | Bezetting asbestvrij |
| Bindmiddel van materiaal | Gips - kalk |

| Opmerking | De bezetting werd tijdens een totaalrenovatie in het appartement volledig vernieuwd. Op vraag van de eigenaar werd geen monster van de bezetting genomen. |
