# Asbestinventarisatetest

Grotesteenweg 200/201, 2600 Antwerpen

Attestnummer : 20230503-000354.000

Uitgegeven op : 03.05.2023

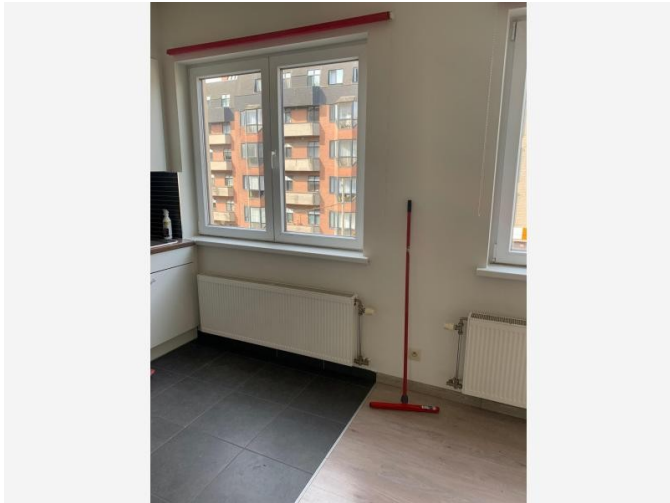
Overzichtsfoto

## Fiche 1: Pleisterwerk muren

Geen asbest

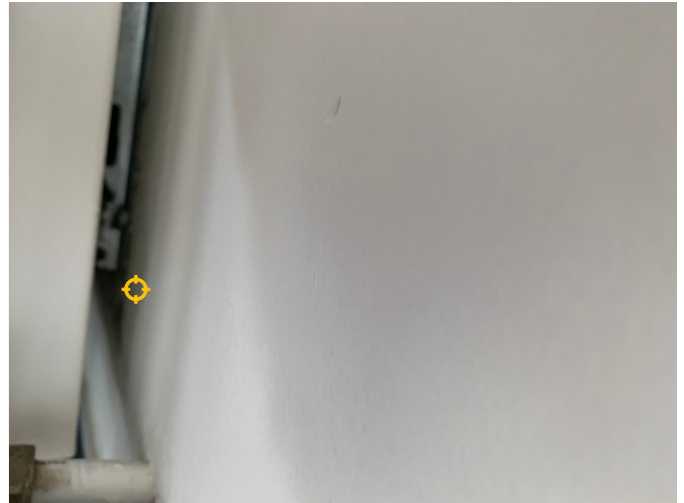
Detailfoto

| # | Type | Referentie | Resultaat |
|---|---|---|---|
| 1.1 | Puntmonster | 01 | Geen asbest |

| Bindmiddel van materiaal | Gips - kalk |

| Gebondenheid op basis van bindmiddel | Niet-hechtgebonden |
