# Asbestinventarisatetest

Beerschotstraat 42, 2020 Antwerpen

Attestnummer : **20240207-000489.001**

**Asbestveilig**

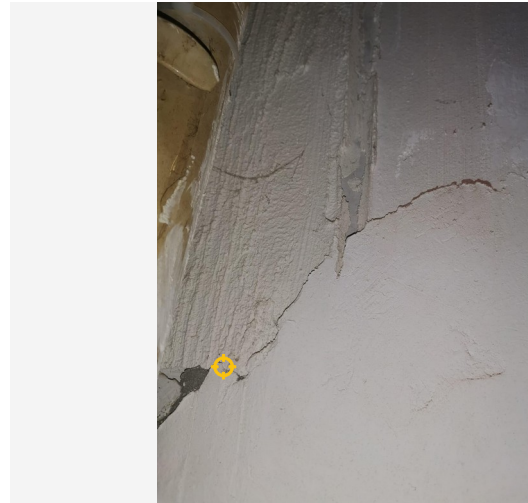
## Fiche 3: Pleisterwerk

Geen asbest

| # | Type | Referentie | Resultaat |
|---|---|---|---|
| 3.1 | Mengmonster | MM02: Pleisterwerk | Geen asbest |

| Beschrijving | Pleisterwerk |
| Primaire drager | Binnenwand |

| <b>Bindmiddel van materiaal</b> | Cement |

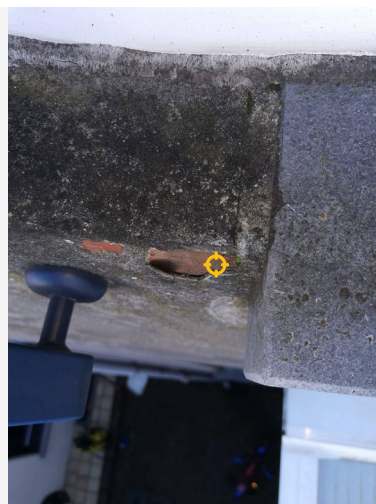
## Fiche 5: Vensterbank

Geen asbest

| # | Type | Referentie | Resultaat |
|---|---|---|---|
| 5.1 | Puntmonster | MM03: Bekleding vensterbank | Geen asbest |

| Beschrijving | Vensterbank |
| Bindmiddel van materiaal | Cement |

| Gebondenheid op basis van bindmiddel | Hecht |
