# Asbestinventarisattest

Drabstraat 42, 2550 Kontich

Attestnummer : **20260910-000096.000**
Uitgegeven op : **10.09.2026**
Geldig tot : **10.09.2036**

**Asbestveilig** (maar niet asbestvrij)

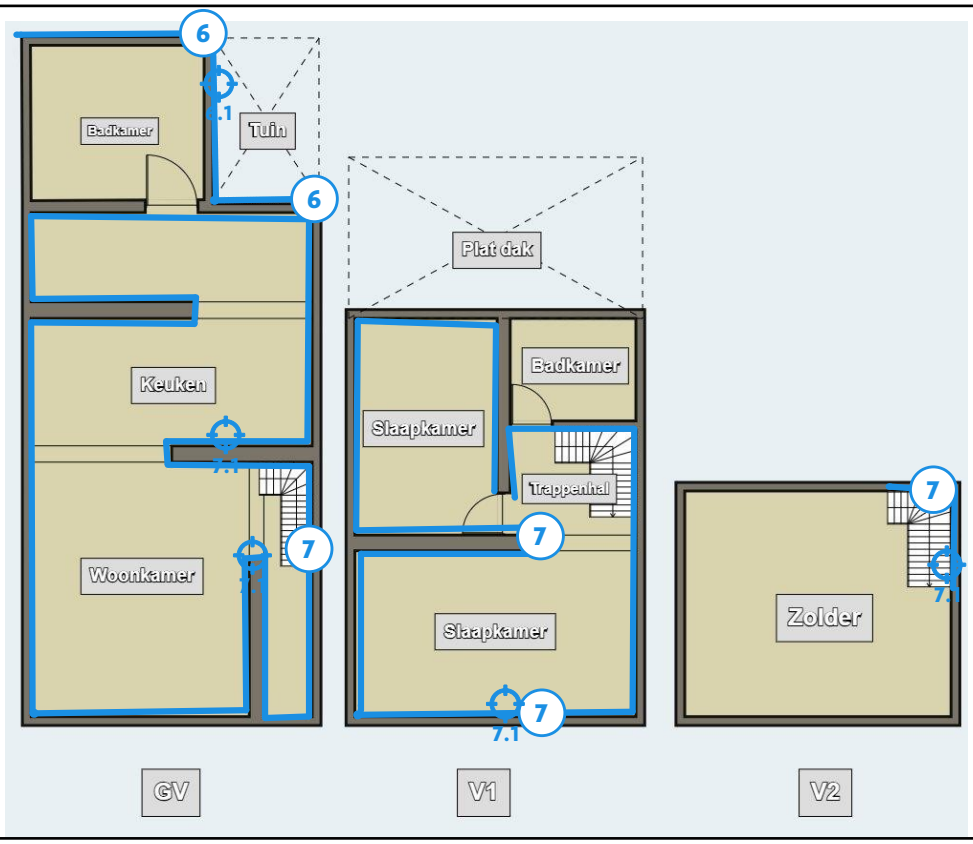
# Plan 1.1: Muren

| Beschrijving | Type | Actie |
|---|---|---|
| 6. Crepi gevels | Geen asbest | - |
| 6.1 Code: mm03: crepi achtergevel | Puntmonster | - |
| 7. Pleisterwerk wanden | Geen asbest | - |
| 7.1 Code: mm01 | Mengmonster | - |

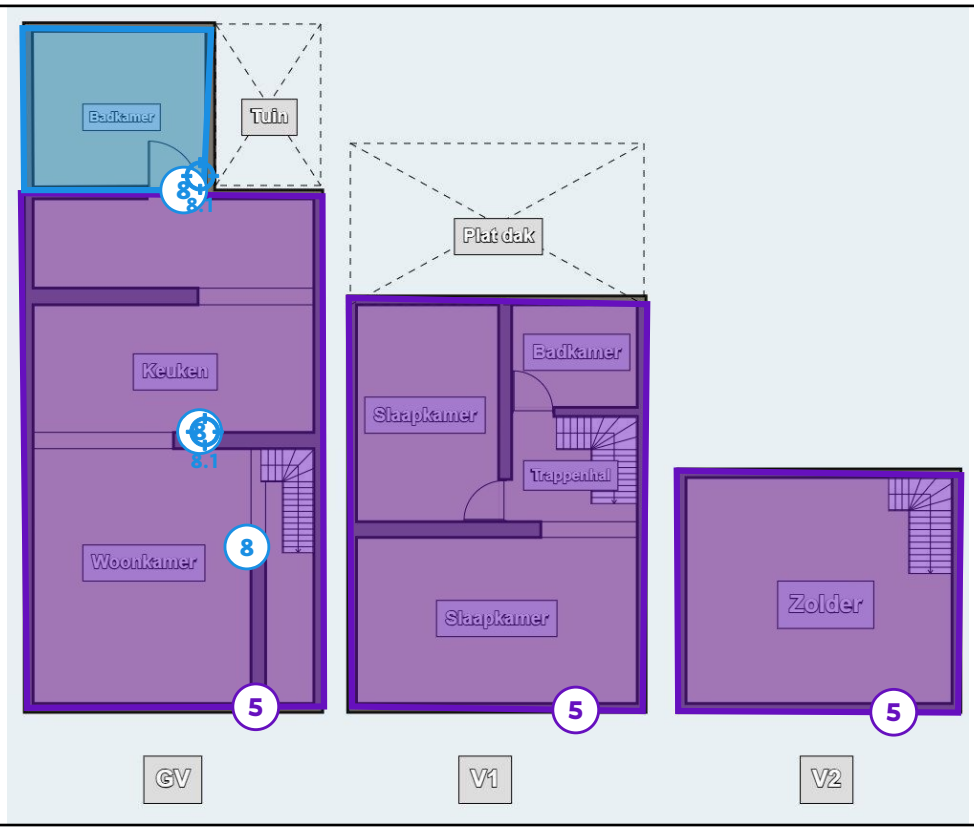
# Plan 1.2: Plafonds

| Beschrijving | Type | Actie |
|---|---|---|
| 5. Plafonds bestaande uit voorzetpanelen | Advies | - |
| 8. Pleisterwerk plafonds | Geen asbest | - |
| 8.1 Code: mm02 | Mengmonster | - |

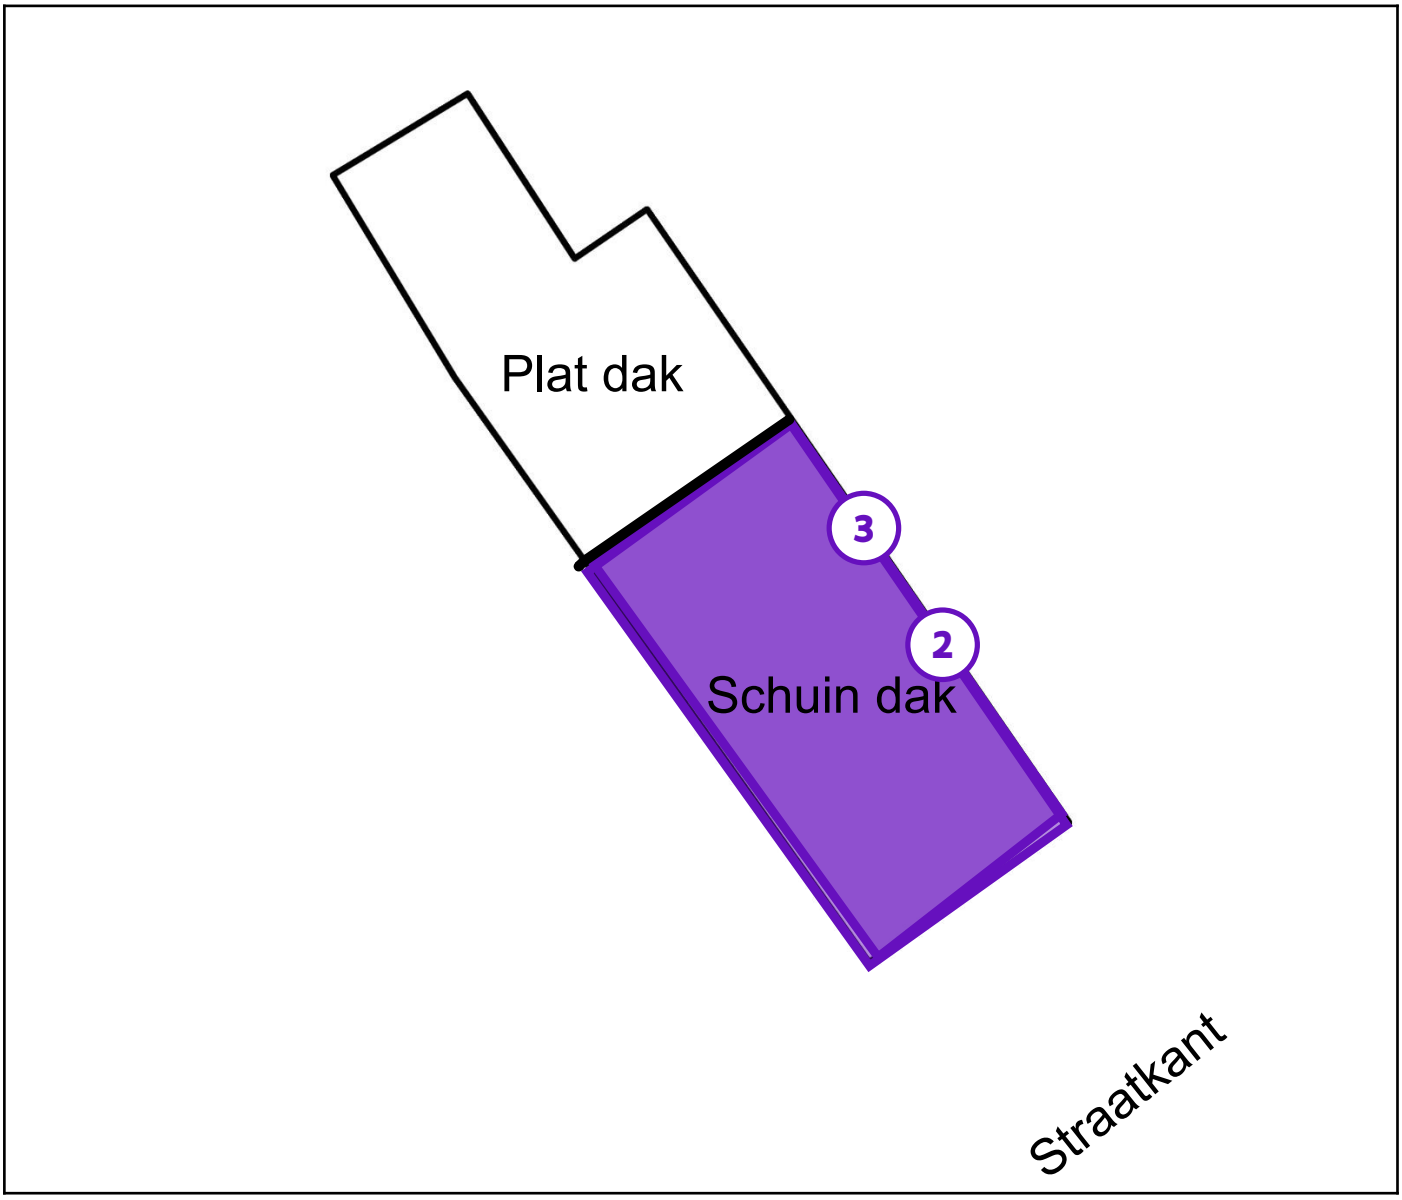
# Plan 1.5: Dakenplan

| Beschrijving | Type | Actie |
|---|---|---|
| 2. Onderdak (niet waarneembaar) | Beperking | - |
| 3. Schuin dak (beperking) | Beperking | - |

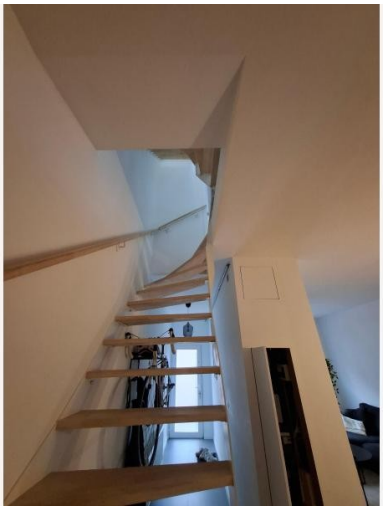
# Fiche 4: Totaalrenovatie

Het gebouw werd op verschillende niveau's volledig gerenoveerd in de afgelopen 10 jaar. Zie bijlagen voor bewijsmateriaal en facturen.

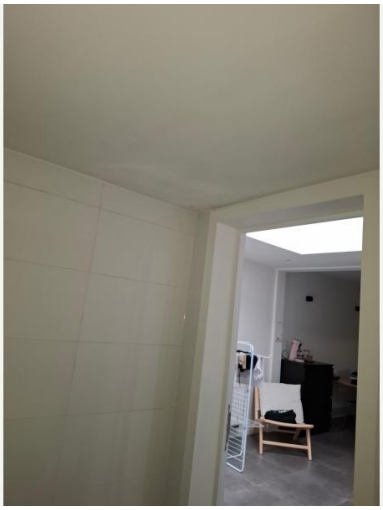
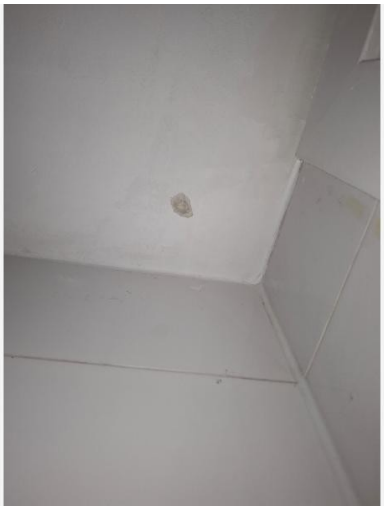
# Fiche 8: Pleisterwerk plafonds

Geen asbest

| # | Type | Referentie | Resultaat |
|---|---|---|---|
| 8.1 | Mengmonster | mm02 | Geen asbest |

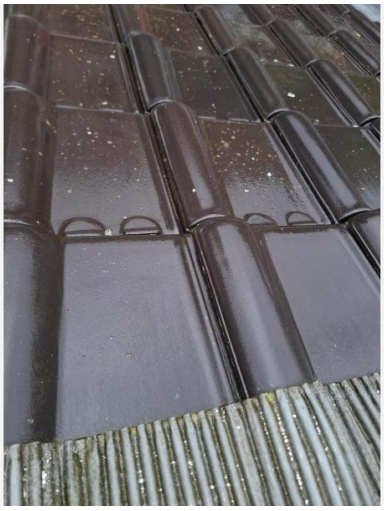
# Fiche 9: Dakbedekking bestaande uit pannen (niet verdacht)

| Beschrijving | Notitie | Terug te vinden op plannen |
|---|---|---|
| Fiche 9: Dakbedekking bestaande uit pannen (niet verdacht) | De dakbedekking is niet-asbestverdacht. | - |

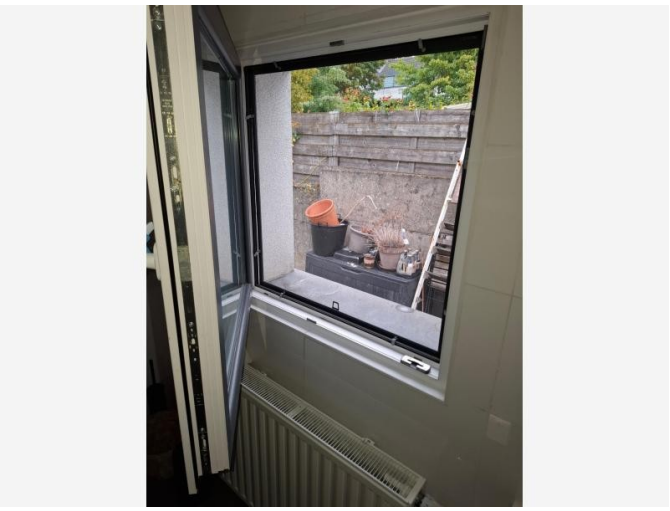
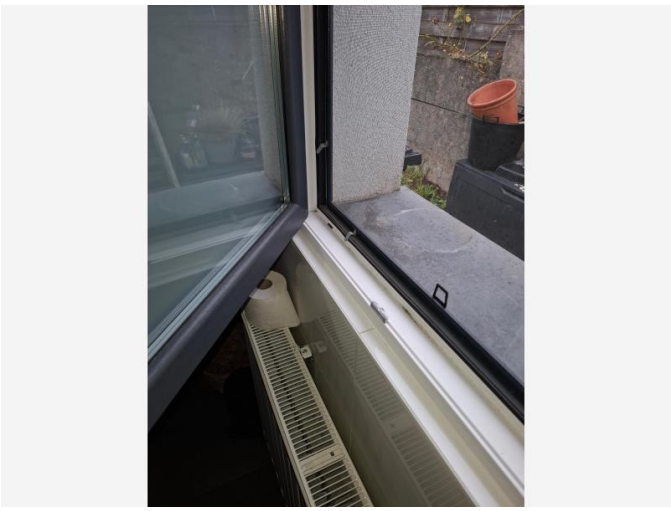
# Fiche 15: Mastiek (niet aanwezig)

| Beschrijving | Notitie | Terug te vinden op plannen |
|---|---|---|
| Fiche 15: Mastiek (niet aanwezig) | Er is geen asbestverdachte mastiek aanwezig. | - |
