Asbestinventarisattest

Athenestraat 3/202, 2020 Antwerpen

Attestnummer : **20260924-000172.000**
Uitgegeven op : **24.09.2026**
Geldig tot : **24.09.2036**

Asbestveilig (maar niet asbestvrij)

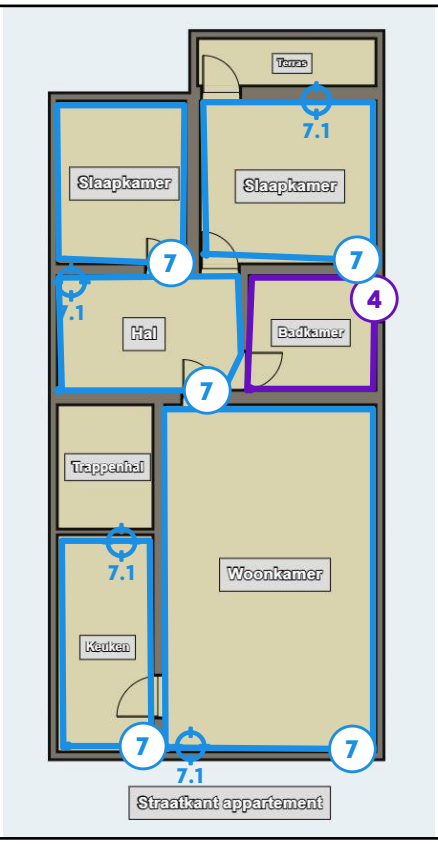
Plan 1.2: Appartement - muren

Beschrijving	Type	Actie
4. Faiencetegels (lijm) - Niet waarneembaar	Advies	-
7. Pleisterwerk wanden	Geen asbest	-
7.1 Code: mm01	Mengmonster	-

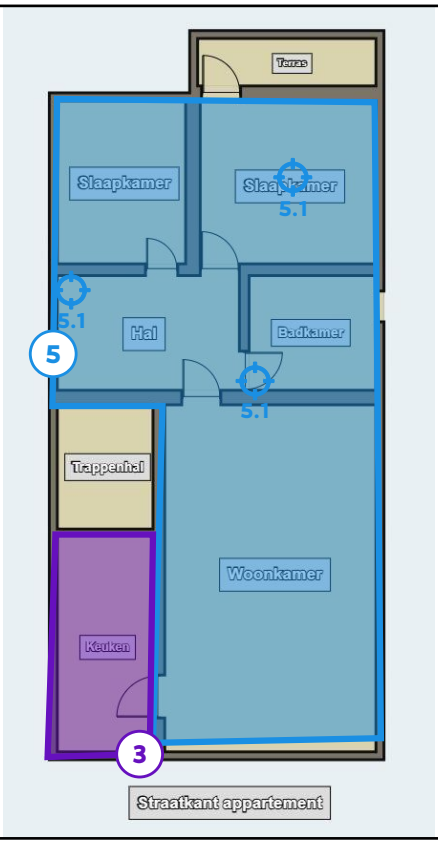
Plan 1.3: Appartement - Plafonds

Beschrijving	Type	Actie
3. Plafonds bestaande uit voorzetpanelen	Advies	-
5. Pleisterwerk plafonds	Geen asbest	-
5.1 Code: mm02	Mengmonster	-

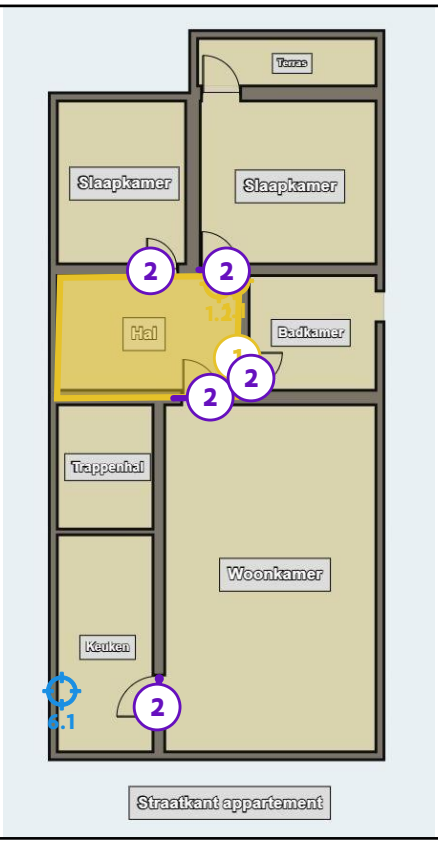
Plan 1.4: Appartement - Andere materialen

Beschrijving	Type	Actie
1. Colovinyltegels + lijm	Asbestmateriaal	Zorgvuldig beheren
1.1 Code: mm04: vinyltegel	Puntmonster	-
1.2 Code: mm05: vinyltegel + lijm	Puntmonster	-
2. Dorpels (niet-asbestverdacht)	Advies	-
6. Bitumen spoelbak	Geen asbest	-
6.1 Code: mm03: bitumen spoelbak	Puntmonster	-

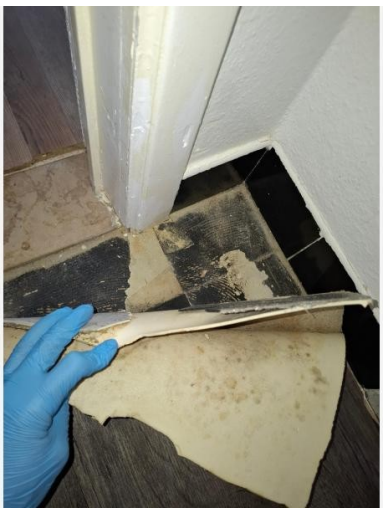
Fiche 1: Colovinyltegels + lijm

Asbestmateriaal

Het asbestmateriaal valt onder de mijlpaal van 2040.

Eindbeoordeling materiaalrisico	Zeer laag materiaalrisico en/of zeer lage kans op vezelvrijgave

Gebondenheid	Categorie 1: hechtgebonden in oorsprong
Asbestsoort (vezeltype)	Alleen chrysotiel aanwezig
Asbestconcentratie	Laag (< 50%)
Afschermingsgraad van het gehele materiaal	Alleen randen, niet afgeschermd, maar geen contact met binnenluchtstromen
Toestand van het materiaal	Licht beschadigd, licht verweerd. Intacte calciumsilicaatplaat of materiaal met categorie 3-gebondenheid

#	Type	Referentie	Resultaat
1.1	Puntmonster	mm04: vinyltegel	Chrysotiel
1.2	Puntmonster	mm05: vinyltegel + lijm	Chrysotiel

- Zorg voor een veilig beheer. Vermijd het beschadigen van het asbestmateriaal. Controleer de toestand jaarlijks op wijzigingen.

- Hermetische zone (erkend asbestverwijderaar)
  Deze toepassing kan enkel door een erkende asbestverwijderaar via de methodiek van hermetische zone verwijderd worden omdat verwijdering via de methodiek van eenvoudige handelingen en/of couveusezakmethode niet mogelijk is; en er automatisch een verhoogd risico op vrijgave van asbestvezels (max. concentratie 0,01 vezels/cm - CODEX Art. VI.3-54) ontstaat. (Bron: CODEX - Art. VI.3-61.- par 1.)

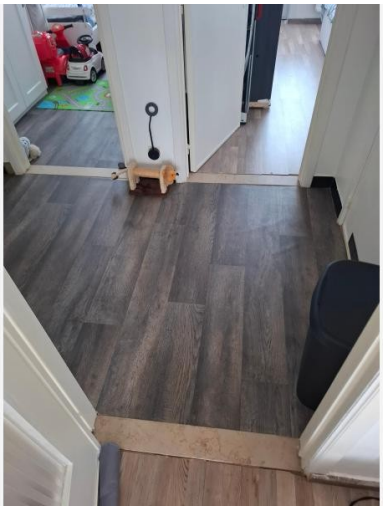
Fiche 2: Dorpels (niet-asbestverdacht)

Natuursteen.

Basis voor advies	De asbestdeskundige beoordeelt het materiaal als niet-asbestverdacht.

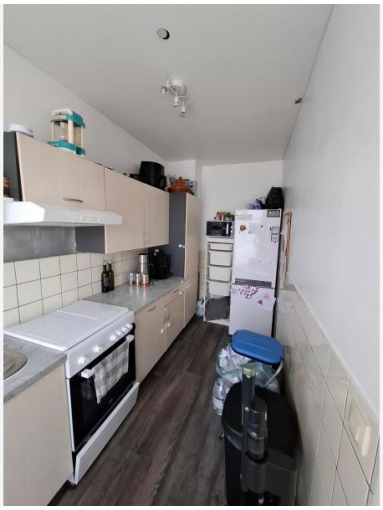
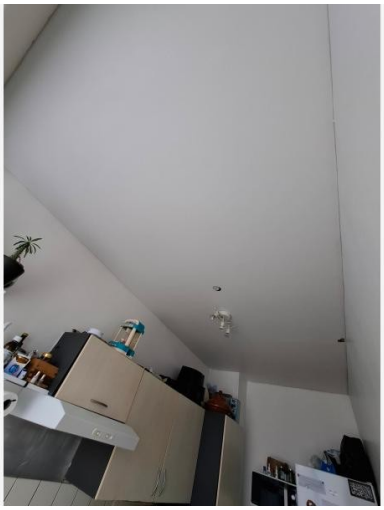
Fiche 3: Plafonds bestaande uit voorzetpanelen

Basis voor advies	De asbestdeskundige beoordeelt het materiaal als niet-asbestverdacht.
Primaire drager	Plafond
(Asbest)materiaal	Plaat, paneel, tablet - Generiek

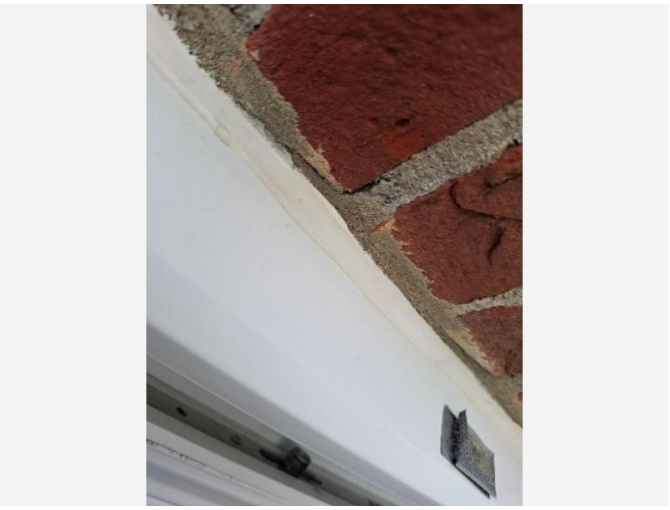
Situeringsfoto

Beschrijving	Notitie	Terug te vinden op plannen
Fiche 10: Dakbedekking (niet aanwezig)	Er is geen te onderzoeken dakbedekking op de inspectielocatie.	-
Fiche 11: Liftinfrastructuur (niet aanwezig)	Er is geen liftinfrastructuur aanwezig op de inspectielocatie.	-
Fiche 12: Onderdak (niet aanwezig)	Er is geen te onderzoeken onderdak aanwezig op de inspectielocatie.	-
Fiche 13: Leidingisolatie (niet aanwezig)	Er is geen asbestverdachte leidingisolatie aanwezig.	-
Fiche 14: Mastiek (niet aanwezig)	Er is geen asbestverdachte mastiek aanwezig. Rond de raamkader vind in silliconen.	-
