Asbestinventarisattest

Van Rossumstraat 6, 2100 Antwerpen

Attestnummer : **20260908-000429.000**
Uitgegeven op : **08.09.2026**
Geldig tot : **08.09.2036**

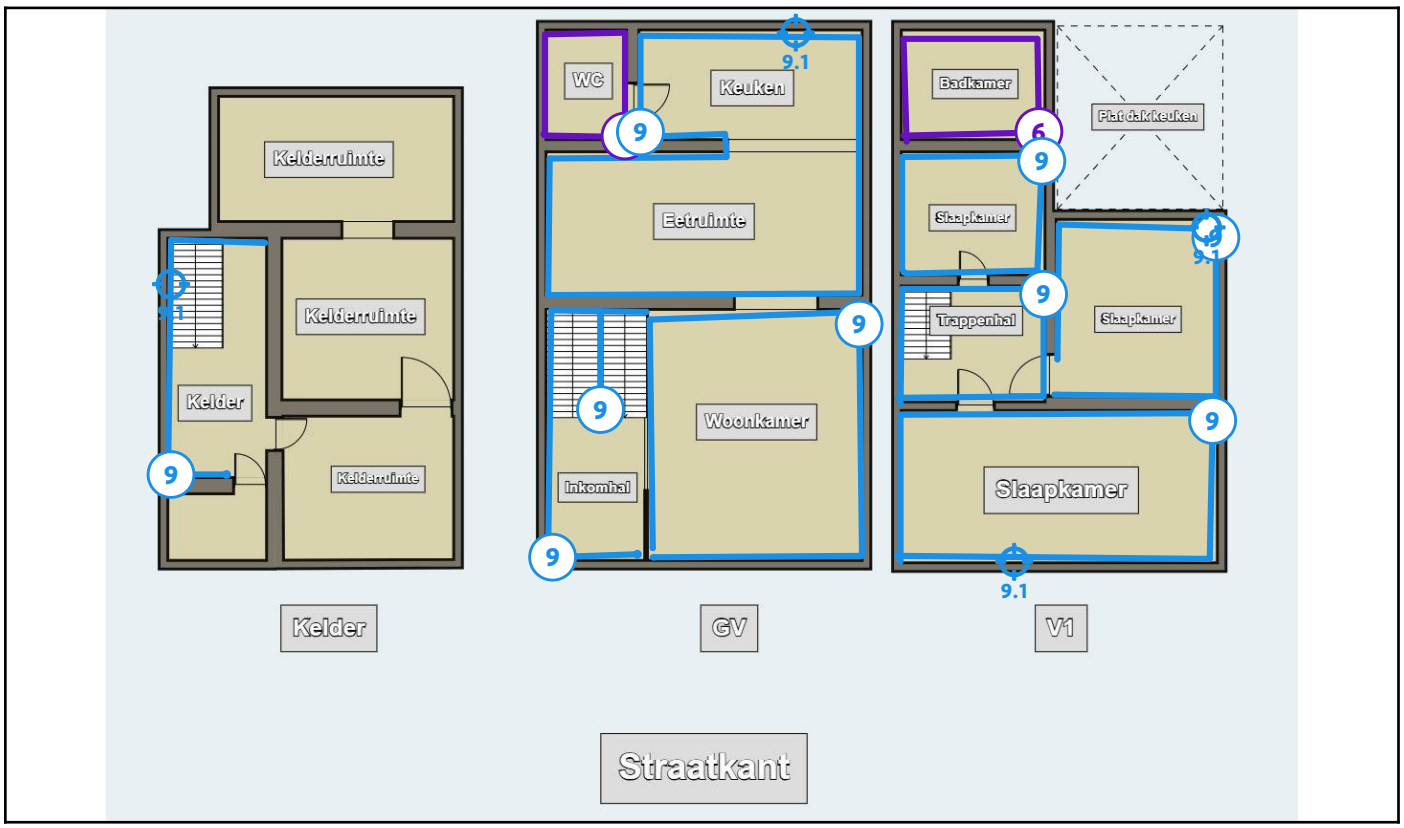
Plan 1.1: Muren

Beschrijving	Type	Actie
6. Faiencetegels (lijm) - Niet waar te nemen	Advies	-
9. Pleisterwerk wanden	Geen asbest	-
9.1 Code: mm01	Mengmonster	-

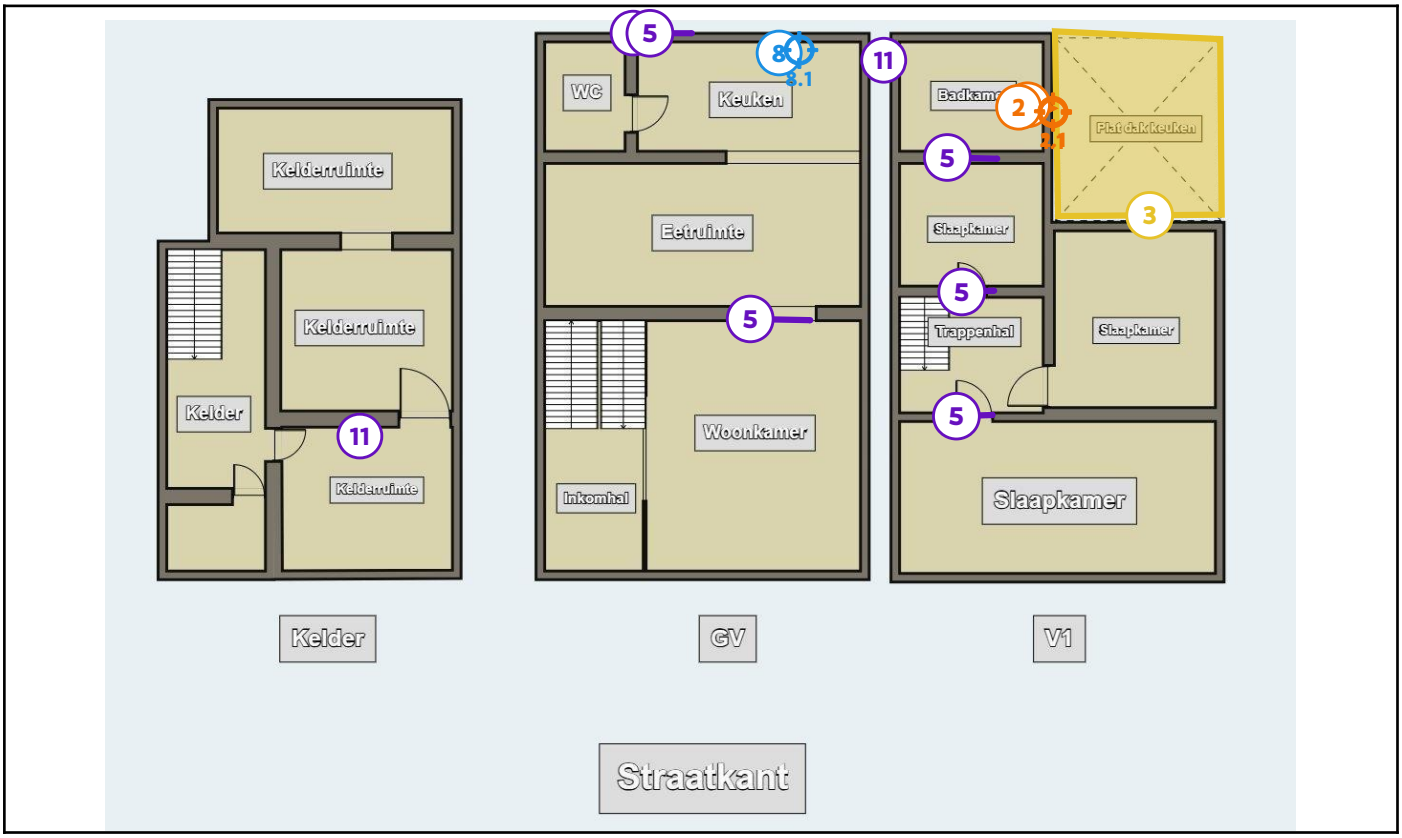
Plan 1.3: Andere materialen

Beschrijving	Type	Actie
1. Cementbuis	Asbestmateriaal	Verwijderen
1.1 Code: mm05: cementbuis	Puntmonster	-
2. Schouwhoed	Asbestmateriaal	Verwijderen
2.1 Code: mm04: H-kop	Puntmonster	-
3. Roofing	Asbestmateriaal	Zorgvuldig beheren
5. Dorpels (niet-asbestverdacht)	Advies	-
8. Bitumen spoelbak	Geen asbest	-
8.1 Code: mm03: bitumen spoelbak	Puntmonster	-
11. CV-ketel (niet verdacht)	Overige ruimte of materiaal	-

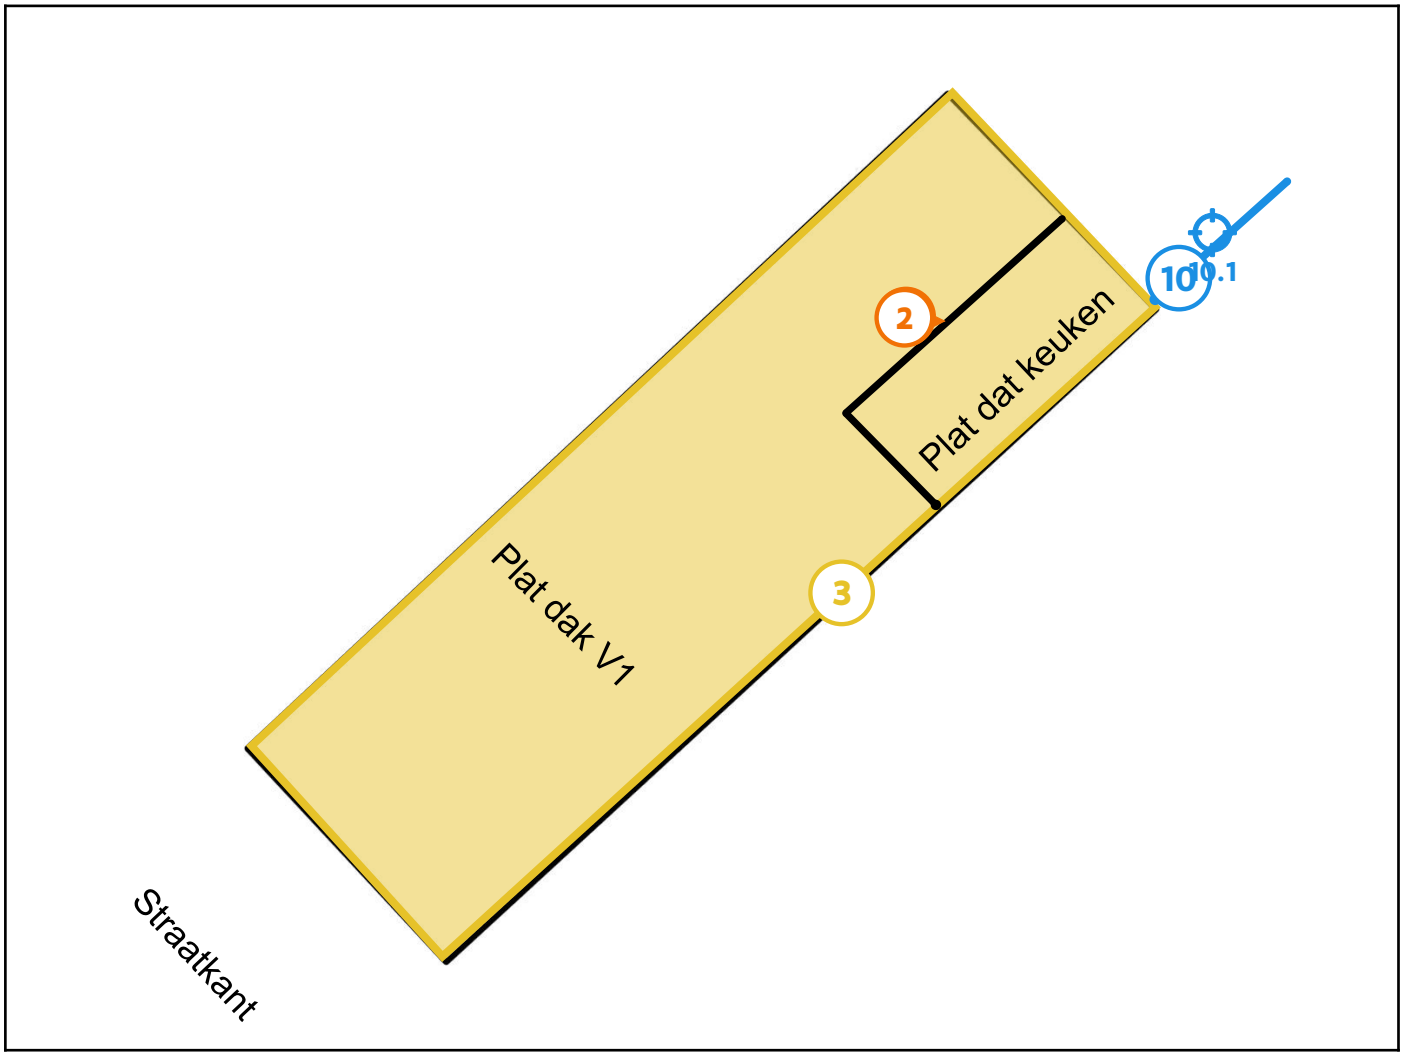
Plan 1.5: Dak

Beschrijving	Type	Actie
1. Cementbuis	Asbestmateriaal	Verwijderen
2. Schouwhoed	Asbestmateriaal	Verwijderen
3. Roofing	Asbestmateriaal	Zorgvuldig beheren
10. Crepi gevels	Geen asbest	-
10.1 Code: mm06: crepi	Puntmonster	-

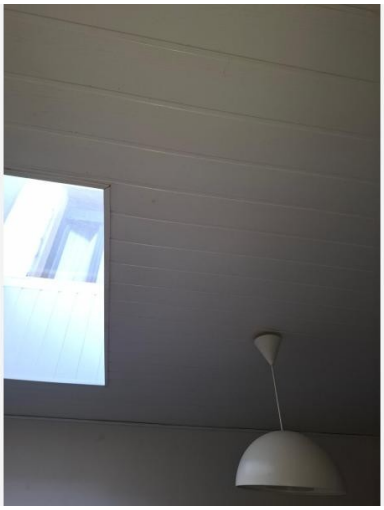
Fiche 4: Plafonds bestaande uit voorzetpanelen

Alle plafonds bestaan uit voorzetwanden.

Basis voor advies	De asbestdeskundige beoordeelt het materiaal als niet-asbestverdacht.
Primaire drager	Plafond

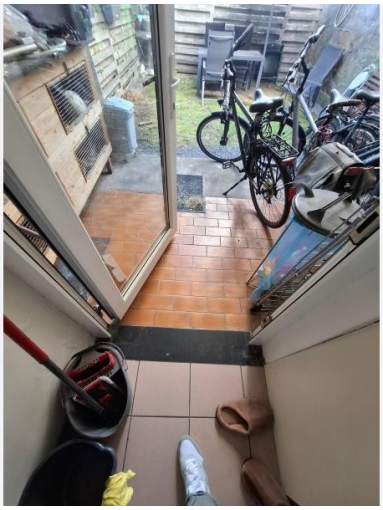
Fiche 5: Dorpels (niet-asbestverdacht)

Natuursteen.

Basis voor advies	De asbestdeskundige beoordeelt het materiaal als niet-asbestverdacht.

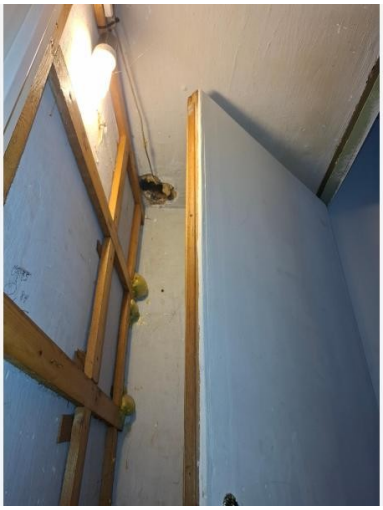
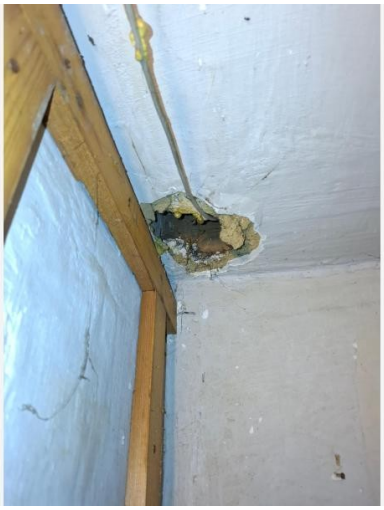
Fiche 7: Pleisterwerk plafonds

Geen asbest

#	Type	Referentie	Resultaat
7.1	Mengmonster	mm02	Geen asbest

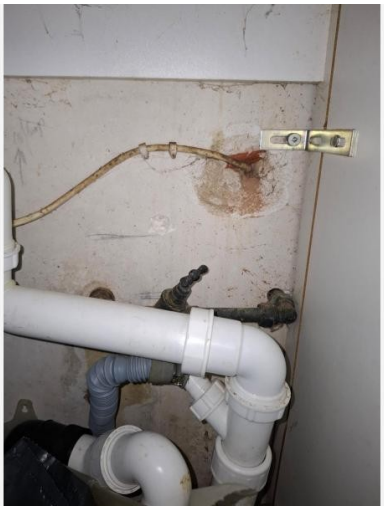
Fiche 9: Pleisterwerk wanden

Geen asbest

#	Type	Referentie	Resultaat
9.1	Mengmonster	mm01	Geen asbest

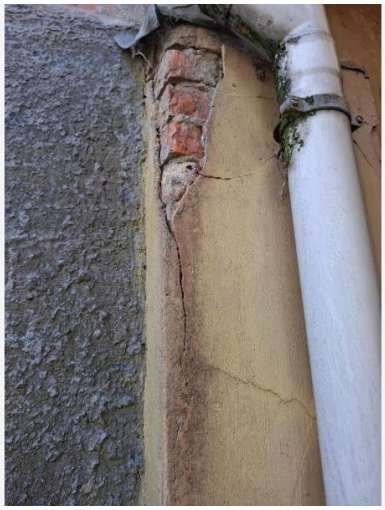
Fiche 10: Crepi gevels

Geen asbest

#	Type	Referentie	Resultaat
10.1	Puntmonster	mm06: crepi	Geen asbest
