Asbestinventarisattest

Pastorijstraat 13, 2627 Schelle

Attestnummer : **20261007-000545.000**
Uitgegeven op : **07.10.2026**
Geldig tot : **07.10.2036**

Asbestveilig (maar niet asbestvrij)

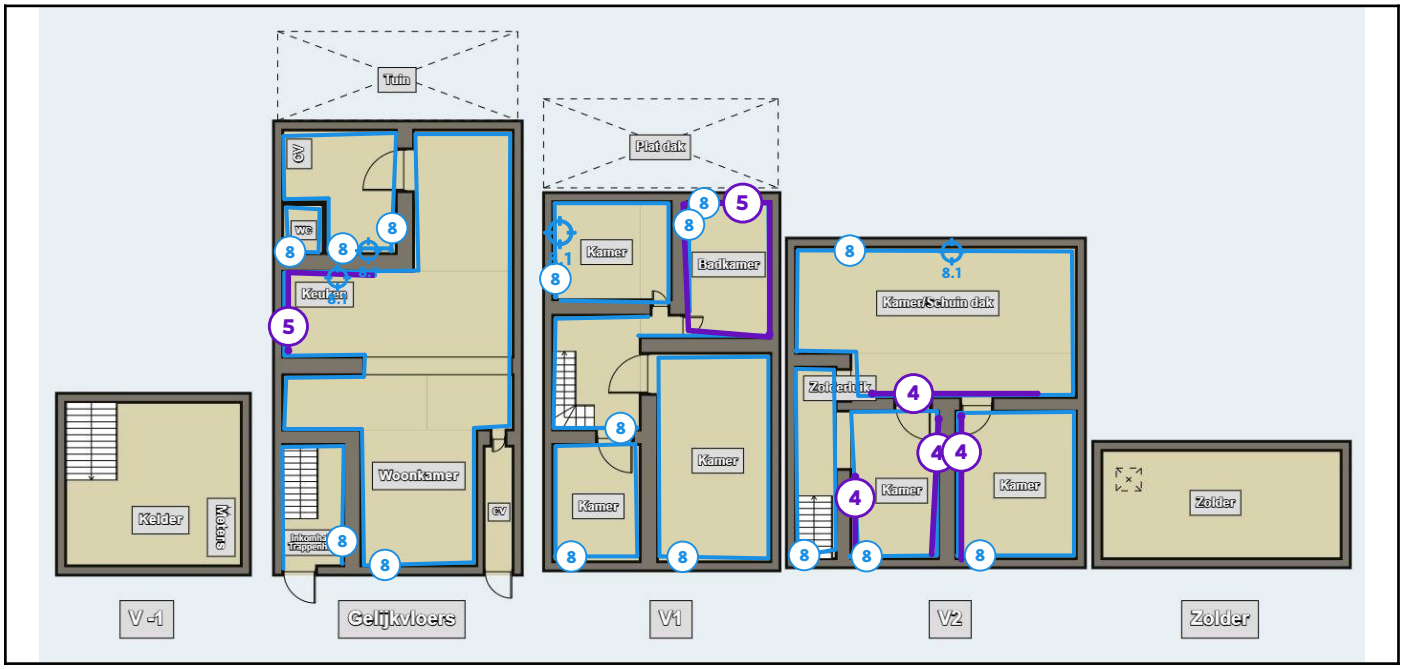
Plan 1.1: Muren

Beschrijving	Type	Actie
4. Plafonds en muren bestaande uit voorzetpanelen	Advies	-
5. Faiencetegels (lijm) - Niet waar te nemen	Advies	-
8. Pleisterwerk wanden	Geen asbest	-
8.1 Code: mm01	Mengmonster	-

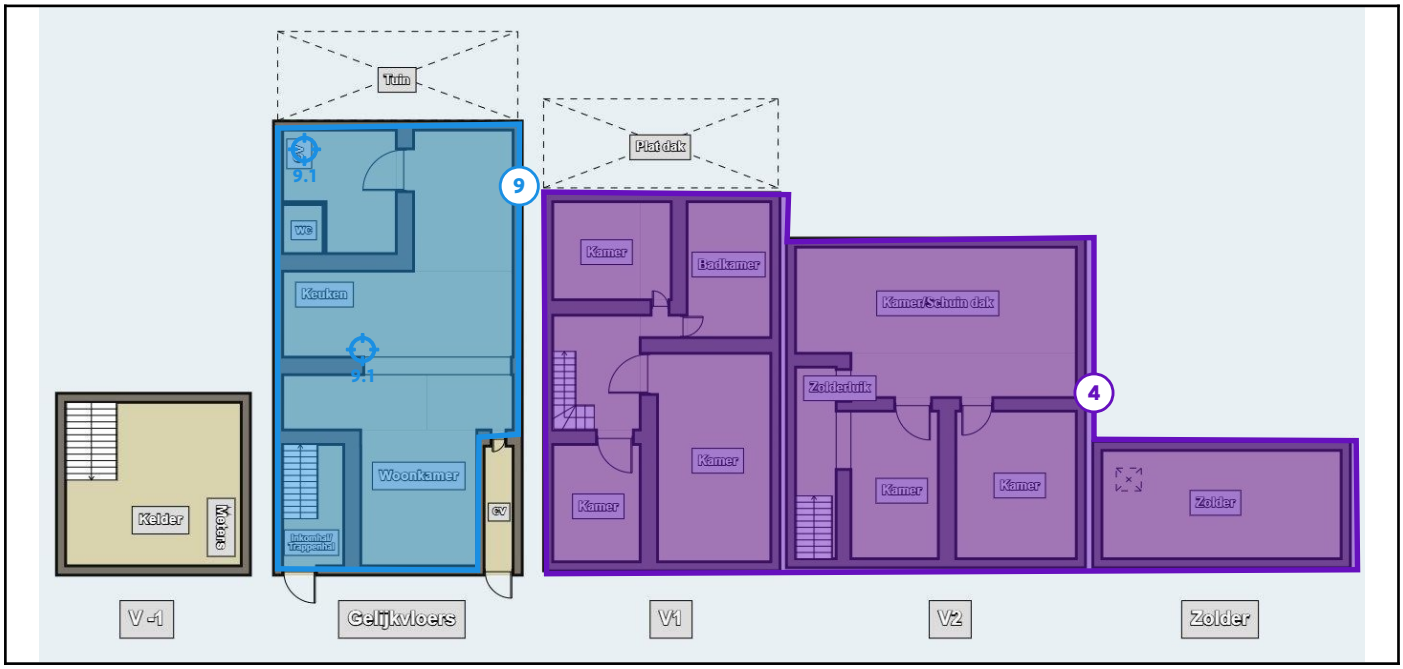
Plan 1.2: Plafonds

Beschrijving	Type	Actie
4. Plafonds en muren bestaande uit voorzetpanelen	Advies	-
9. Pleisterwerk plafonds	Geen asbest	-
9.1 Code: mm02	Mengmonster	-

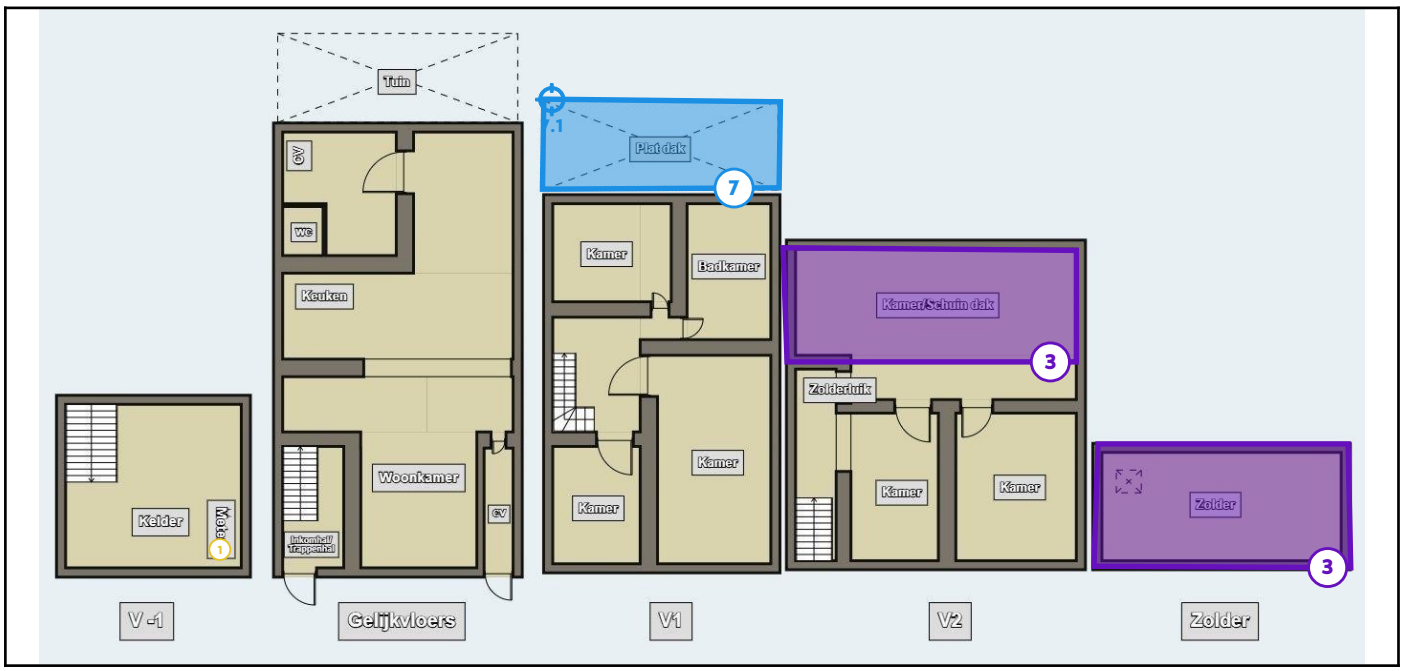
Plan 1.3: Andere materialen

Beschrijving	Type	Actie
1. Elektrische meter	Asbestmateriaal	Zorgvuldig beheren
3. Onderdak (niet waarneembaar)	Beperking	-
7. Roofing	Geen asbest	-
7.1 Code: mm03; roofing	Puntmonster	-

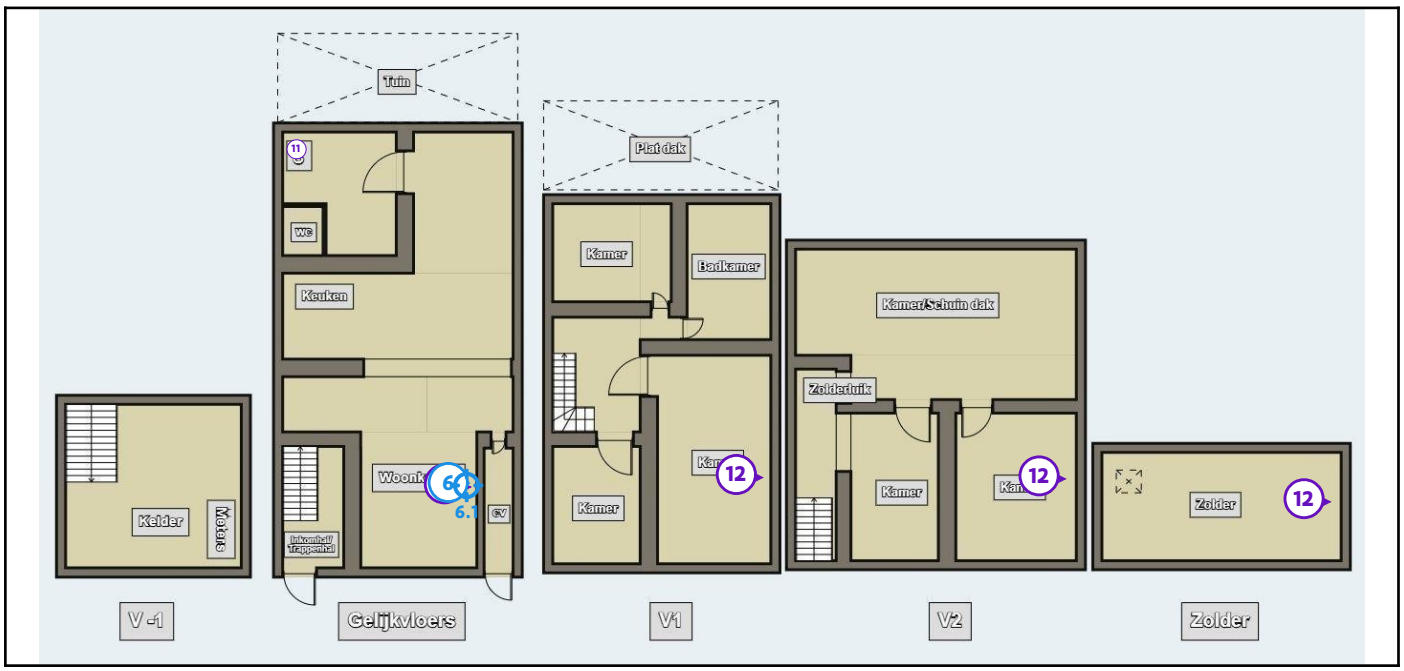
Plan 1.4: Andere materialen

Beschrijving	Type	Actie
6. Kachelkoord	Geen asbest	-
6.1 Code: mm04: kachelkoord	Puntmonster	-
11. CV-ketel (niet verdacht)	Overige ruimte of materiaal	-
12. Rookgaskanalen - niet waarneembaar	Overige ruimte of materiaal	-

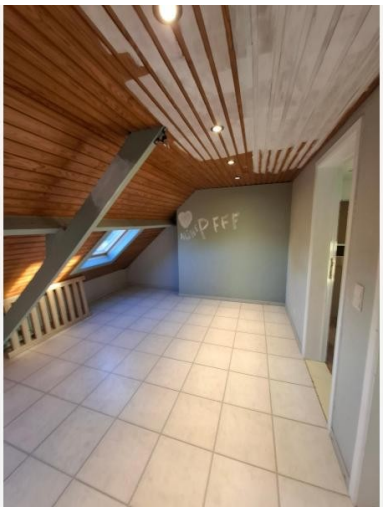
Fiche 4: Plafonds en muren bestaande uit voorzetpanelen

De plafonds bestaan uit valse voorzetpanelen.

Basis voor advies	De asbestdeskundige beoordeelt het materiaal als niet-asbestverdacht.

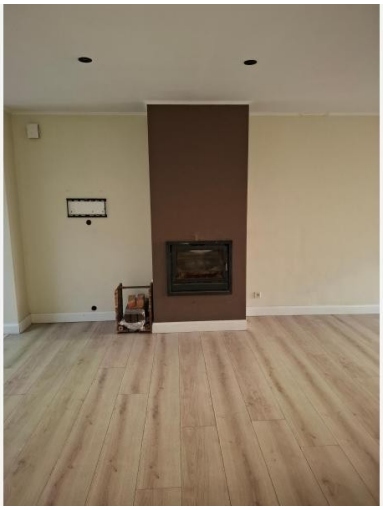
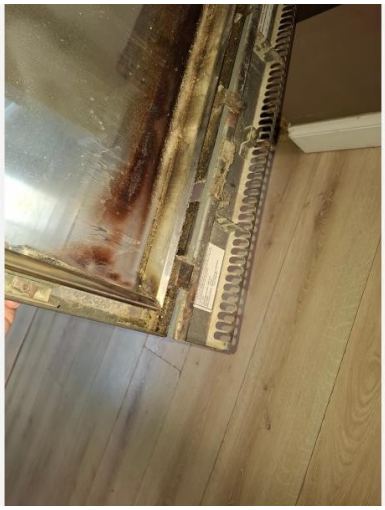
Fiche 6: Kachelkoord

Geen asbest

#	Type	Referentie	Resultaat
6.1	Puntmonster	mm04: kachelkoord	Geen asbest

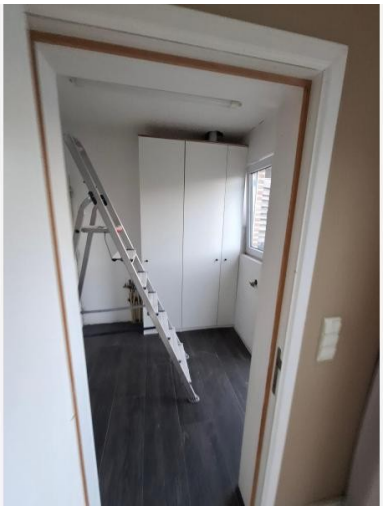
Fiche 9: Pleisterwerk plafonds

Geen asbest

#	Type	Referentie	Resultaat
9.1	Mengmonster	mm02	Geen asbest
