Asbestinventarisattest

De Neufstraat 5/101, 2100 Antwerpen

Attestnummer : **20260805-000057.001**
Uitgegeven op : **05.08.2026**
Geldig tot : **Onbeperkt** (tenzij de toestand wijzigt)

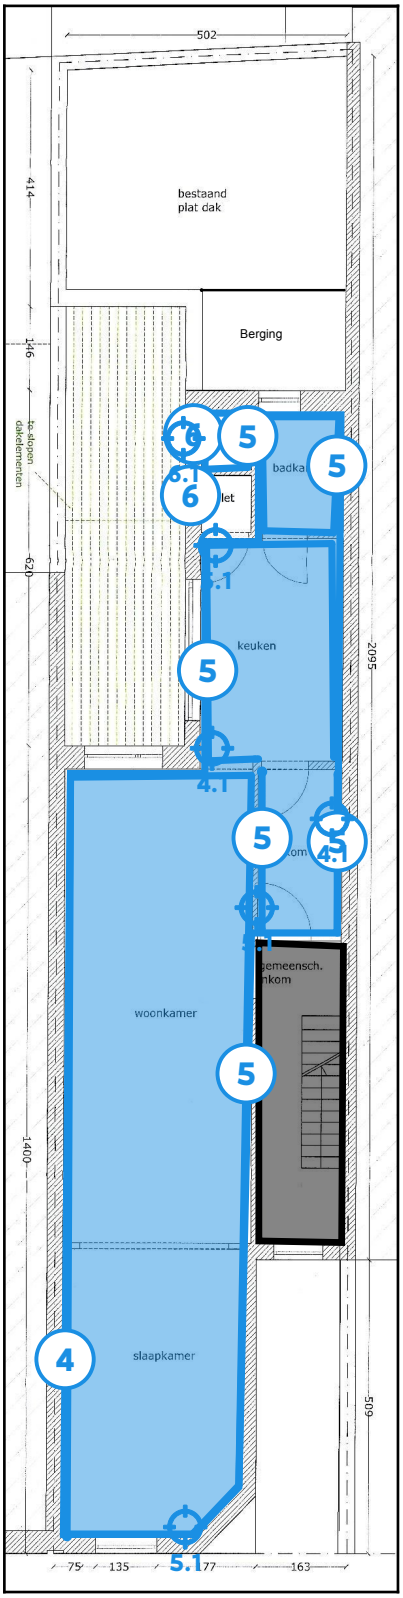
Plan 1.1: Appartement

4. Pleisterwerk plafonds	Geen asbest	-
4.1 Code: 000000530507	Mengmonster	-
5. Pleisterwerk wanden	Geen asbest	-
5.1 Code: 000000530514	Mengmonster	-
6. Stopverf	Geen asbest	-
6.1 Code: 000000530521	Puntmonster	-

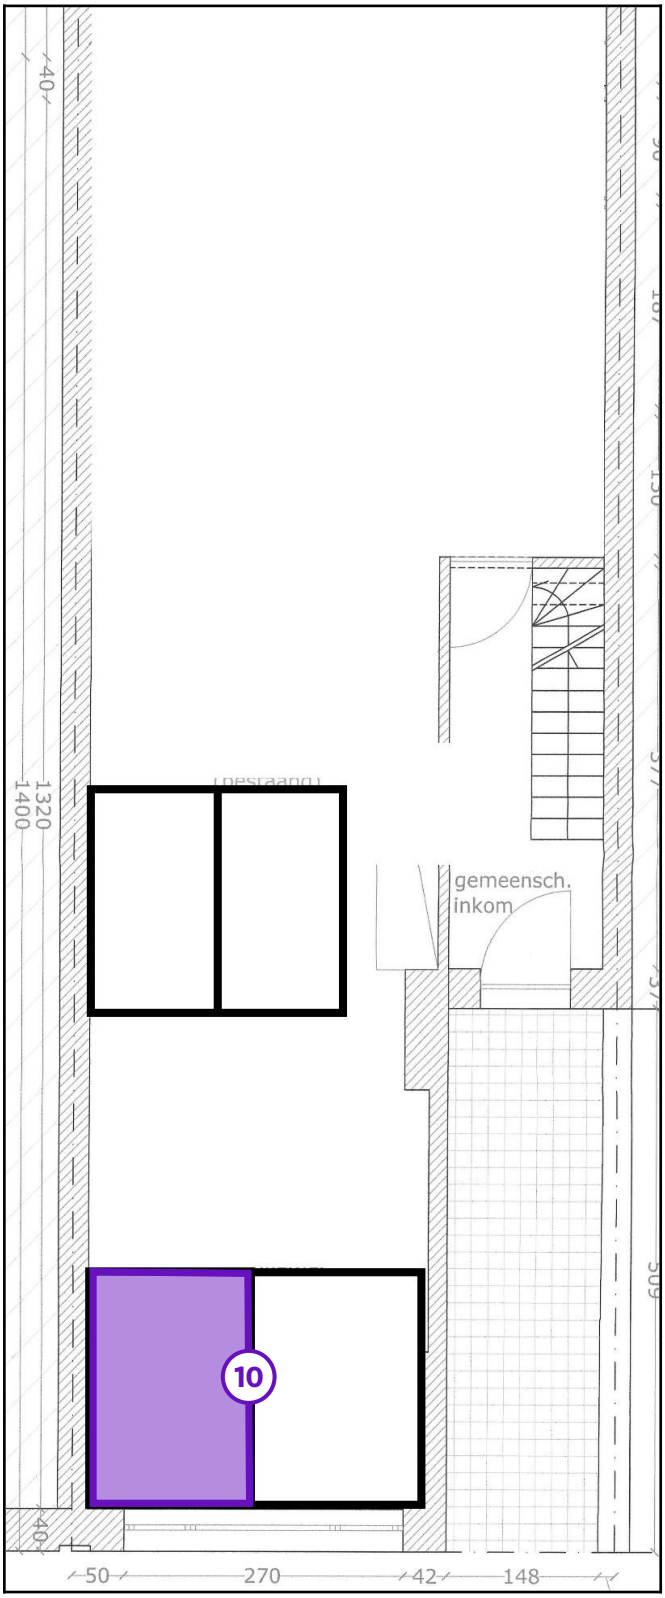
Plan 1.2: Kelder

10. Pleisterwerk (niet aanwezig)	Overige ruimte of materiaal	-

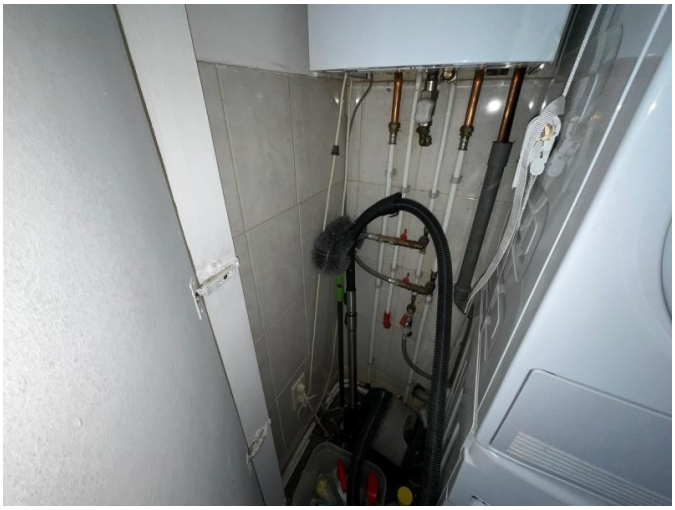
Fiche 3: Faiencetegels (lijm)

Faientegels zijn mogelijk gelijmd met asbesthoudende lijm. Bij werken, laat dit controleren.

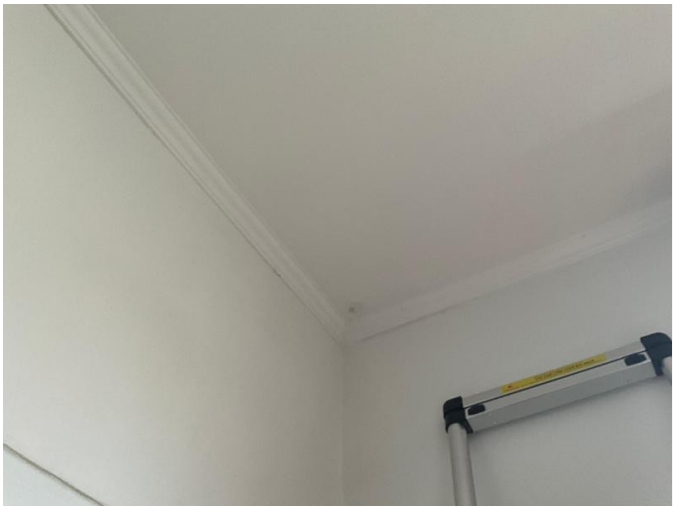
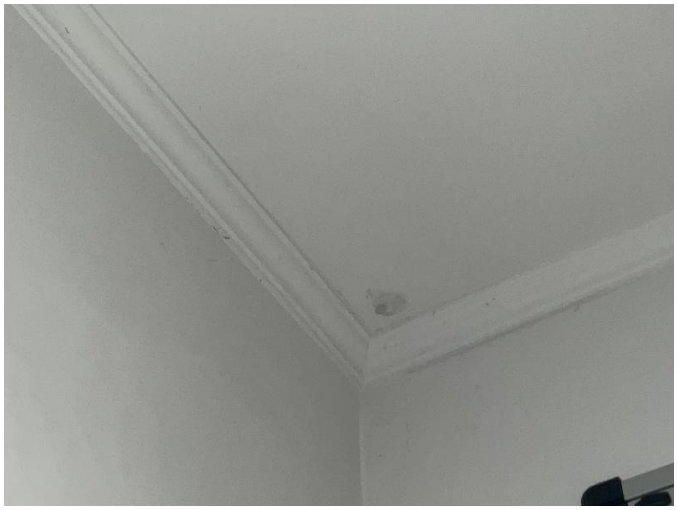
Fiche 4: Pleisterwerk plafonds

Geen asbest

#	Type	Referentie	Resultaat
4.1	Mengmonster	000000530507	Geen asbest
