Asbestinventarisattest

Schijnpoortweg 11, 2060 Antwerpen

Attestnummer : **20250220-000140.000**
Uitgegeven op : **20.02.2025**
Geldig tot : **20.02.2035**

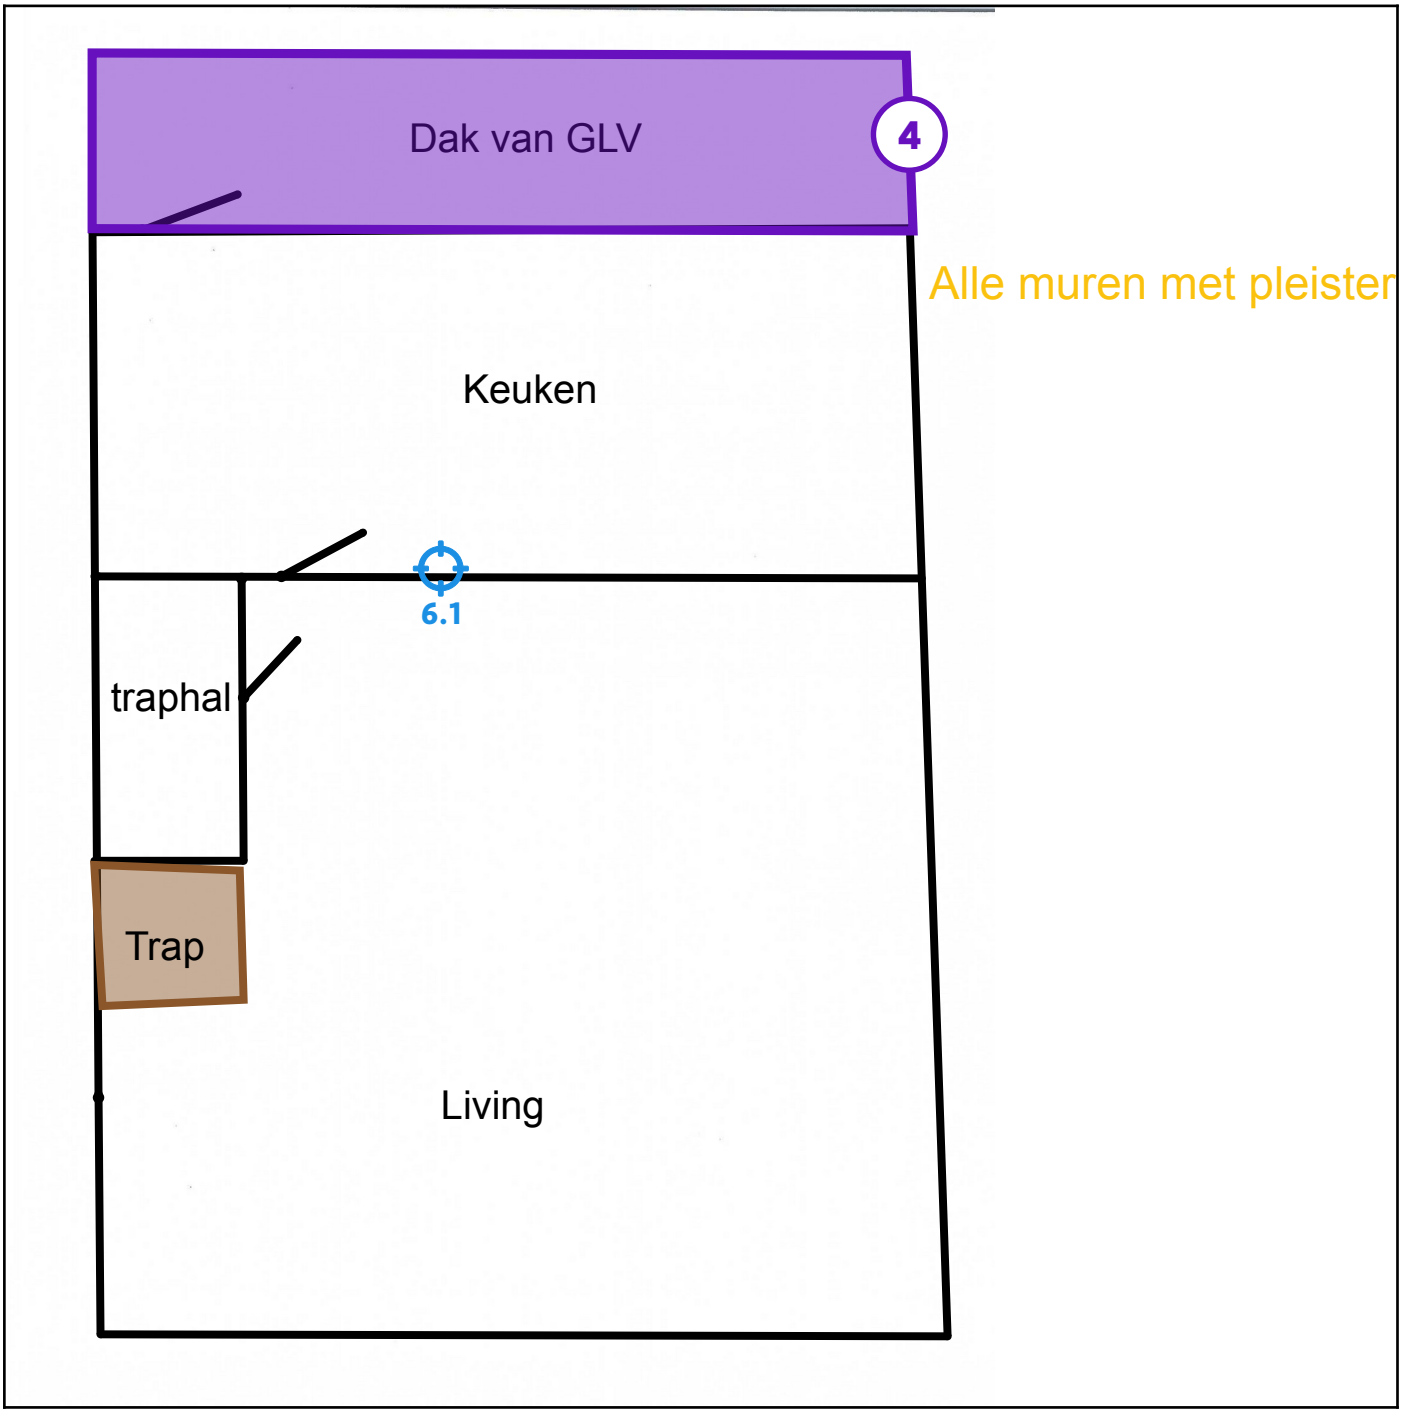
Plan 1.1: +1

Beschrijving	Type	Actie
4. Golfplaten - Polycarbonaat Glasvezel	Advies	-
6. M01 - Pleisterwerk Muren	Geen asbest	-

6.1 Code: M01	Mengmonster	-

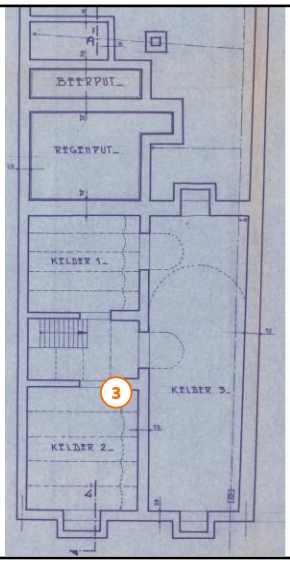
Plan 1.3: Kelder 2 op -1

Beschrijving	Type	Actie
3. Bakeliet Elektra Infrastructuur	Asbestmateriaal	Verwijderen

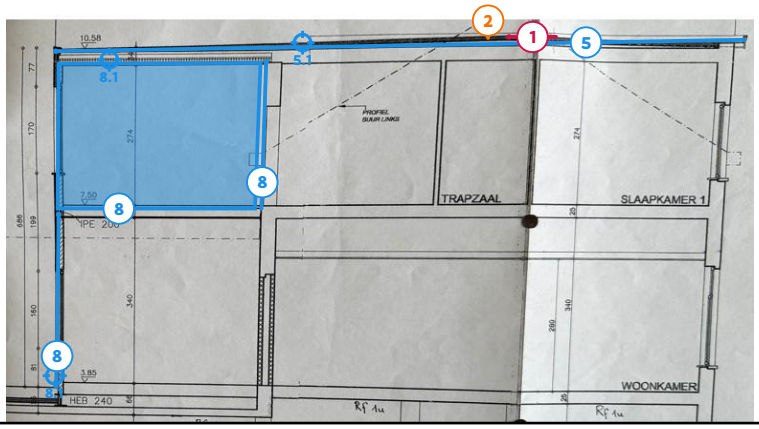
Plan 1.4: snede

Beschrijving	Type	Actie
1. Rookgaskanaal Dak	Asbestmateriaal	Dringend verwijderen
2. Rookgaskanaal dak incl hoed	Asbestmateriaal	Verwijderen
5. M04 - Roofing Plat Dak hoofddak	Geen asbest	-
5.1 Code: M04	Puntmonster	-
8. M03 - Crepi Buitengevel Achteraan	Geen asbest	-
8.1 Code: M03	Mengmonster	-

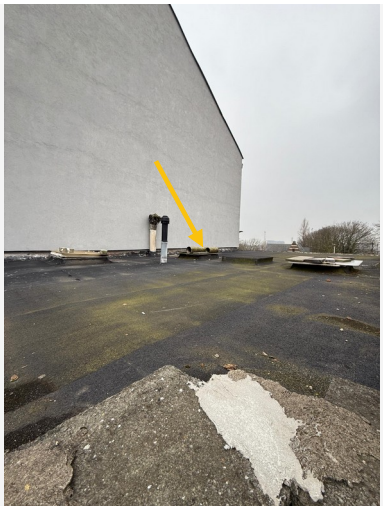
Fiche 1: Rookgaskanaal Dak

Asbestmateriaal - afvalstof

Het asbestmateriaal valt onder de mijlpaal van 2040.

Dringend verwijderen

Beschrijving	Rookgaskanaal Dak
Type afvalstof	Betreft stock-voorraad of gedemonteerde asbestmaterialen
Aanwezige resten	Gedemonteerde rookgaskanalen
Omgeving	Buiten
Primaire drager	Plat dak
Asbestmaterialen	• Rookgaskanaal
Bindmiddel van asbestmateriaal	Cement
Gebondenheid op basis van bindmiddel	Hecht
Hoeveelheid (gewicht - aantal)	• 2,00 kg - 1 stuk
Totaal gewicht	2,00 kg
Eenvoudig bereikbaar	Ja
Identificatiemethode	Vaststelling zonder monstername
Opmerking	2 stuks

- Verwijder het asbestafval.

- Eenvoudige handelingen: mag via doe-het-zelf of door werknemer(s) met opleidingsattest eenvoudige handelingen
  - Afvoeren als asbestafval dubbel verpakt
  - FFP3 masker en alle overige PBM's bij werken bij asbest
  - Niet breken in stukken, in zijn geheel verwijderen
  - Zie bij je gemeente of zij kunnen helpen met het ophalen van asbestafval en bij je lokale recyclagepark
  - Verplicht: Volledige informatie en geldende wetgeving zie: www.vlaanderen.be/asbest

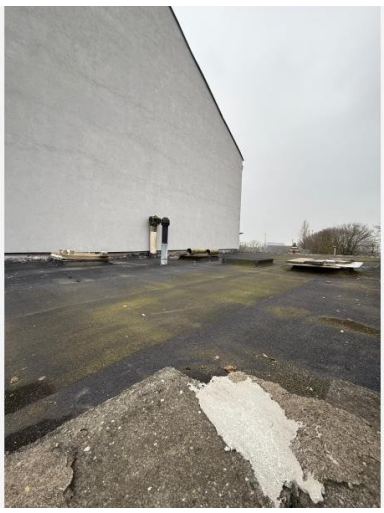
Fiche 2: Rookgaskanaal dak incl hoed

Asbestmateriaal

Het asbestmateriaal valt onder de mijlpaal van 2034.

Verwijderen

Eindbeoordeling materiaalrisico	Laag materiaalrisico en/of verlaagde kans op vezelvrijgave

Gebondenheid	Categorie 1: hechtgebonden in oorsprong
Asbestsoort (vezeltype)	Crocidoliet aanwezig
Asbestconcentratie	Laag (< 50%)
Afschermingsgraad van het gehele materiaal	Geheel of deels vrij aan de buitenlucht
Toestand van het materiaal	Licht beschadigd, licht verweerd. Intact calciumsilicaatmateriaal of categorie III 'gebondenheid'

Beschrijving	Rookgaskanaal dak incl hoed
Omgeving	Buiten
Primaire drager	HVAC infrastructuur en uitrusting
Asbestmateriaal	Rookgaskanaal
Bindmiddel van asbestmateriaal	Cement
Gebondenheid op basis van bindmiddel	Hecht
Hoeveelheid (lengte - omtrek - dikte - aantal)	• 1,00 m - 10,00 cm - 0,50 cm - 1 stuk
Totaal volume	< 0,001 m^3
Eenvoudig bereikbaar	Ja
Bevestigingswijze	• Geklemd
Identificatiemethode	Vaststelling zonder monstername
Destructieve handeling voor identificatie	Nee

- Zorg voor een veilig beheer. Vermijd het beschadigen van het asbestmateriaal. Controleer de toestand jaarlijks op wijzigingen.
- Verwijder dit asbestmateriaal zo snel mogelijk. Volg de toestand goed op.

- Eenvoudige handelingen: mag via doe-het-zelf of door werknemer(s) met opleidingsattest eenvoudige handelingen
  - Afvoeren als asbestafval dubbel verpakt
  - FFP3 masker en alle overige PBM's bij werken bij asbest
  - Niet breken in stukken, in zijn geheel verwijderen
  - Zie bij je gemeente of zij kunnen helpen met het ophalen van asbestafval en bij je lokale recyclagepark
  - Verplicht: Volledige informatie en geldende wetgeving zie: www.vlaanderen.be/asbest

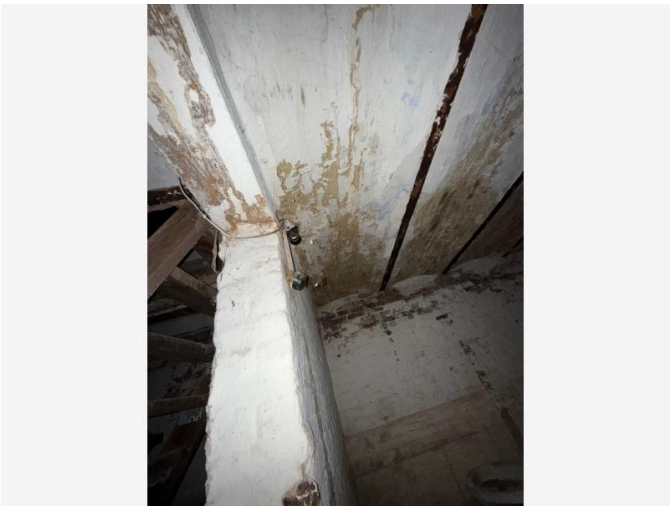
Fiche 3: Bakeliet Elektra Infrastructuur

Asbestmateriaal

Het asbestmateriaal valt onder de mijlpaal van 2040.

Verwijderen

Eindbeoordeling materiaalrisico	Verhoogd materiaalrisico en/of verhoogde kans op vezelvrijgave

Gebondenheid	Categorie 1: hechtgebonden in oorsprong
Asbestsoort (vezeltype)	Crocidoliet aanwezig
Asbestconcentratie	Laag (< 50%)
Afschermingsgraad van het gehele materiaal	Geheel of deels (ook) vrij aan de binnenlucht
Toestand van het materiaal	Licht beschadigd, licht verweerd. Intact calciumsilicaatmateriaal of categorie III 'gebondenheid'

Beschrijving	Bakeliet Elektra Infrastructuur
Omgeving	Binnen
Primaire drager	Communicatie en elektrische infrastructuur en uitrusting
Asbestmateriaal	Plaat, paneel, tablet - Type Bakeliet
Bindmiddel van asbestmateriaal	Kunststof of -hars
Gebondenheid op basis van bindmiddel	Hecht
Hoeveelheid (oppervlakte - dikte - aantal)	• 0,10 m^2 - 1,00 cm - 2 stuks
Totaal volume	0,002 m^3
Eenvoudig bereikbaar	Ja
Bevestigingswijze	• Geschroefd
Identificatiemethode	Vaststelling zonder monstername
Destructieve handeling voor identificatie	Nee

- Zorg voor een veilig beheer. Vermijd het beschadigen van het asbestmateriaal. Controleer de toestand jaarlijks op wijzigingen.
- Verwijder dit asbestmateriaal zo snel mogelijk. Volg de toestand goed op.

- Eenvoudige handelingen: mag via doe-het-zelf of door werknemer(s) met opleidingsattest eenvoudige handelingen
  - Afvoeren als asbestafval dubbel verpakt
  - FFP3 masker en alle overige PBM's bij werken bij asbest
  - Niet breken in stukken, in zijn geheel verwijderen
  - Zie bij je gemeente of zij kunnen helpen met het ophalen van asbestafval en bij je lokale recyclagepark
  - Verplicht: Volledige informatie en geldende wetgeving zie: www.vlaanderen.be/asbest

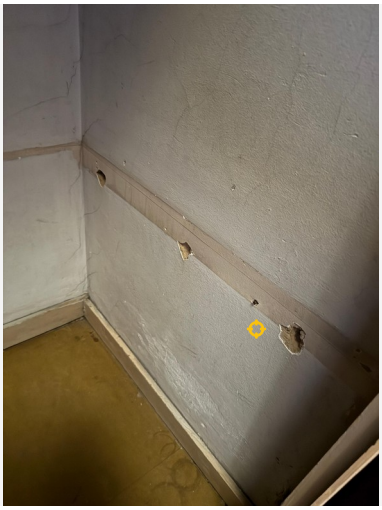
Fiche 6: M01 - Pleisterwerk Muren

Geen asbest

#	Type	Referentie	Resultaat
6.1	Mengmonster	M01	Geen asbest
