Asbestinventarisattest

Lovelingstraat 54/001, 2060 Antwerpen

Attestnummer : **20260318-000229.000**
Uitgegeven op : **18.03.2026**
Geldig tot : **18.03.2036**

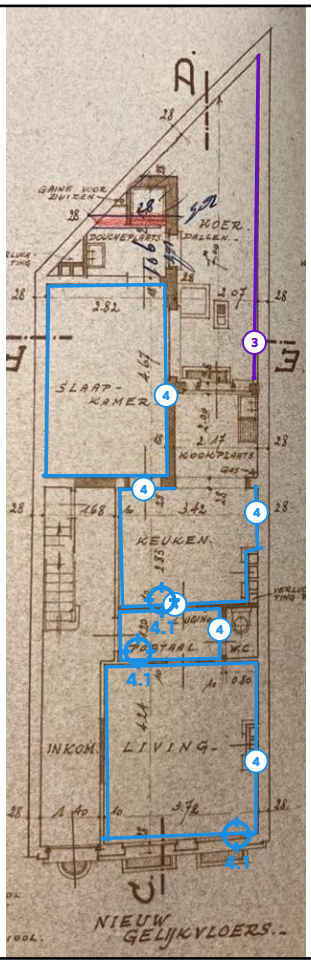
Plan 1.2: Muren

Beschrijving	Type	Actie
3. Gevelleien buren	Advies	-
4. Pleisterwerk muren	Geen asbest	-
4.1 Code: mm01	Mengmonster	-

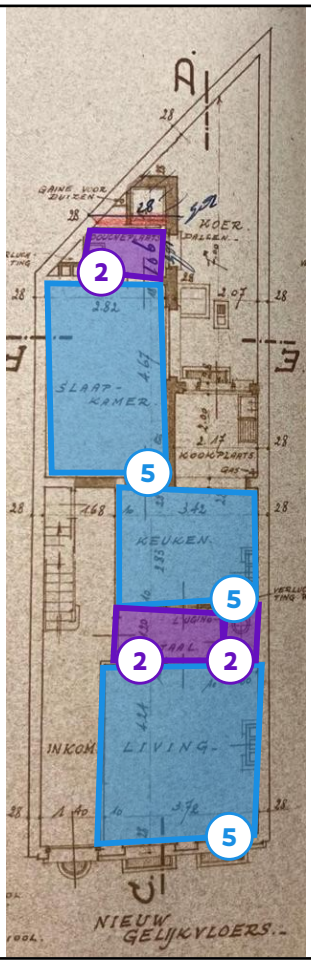
Plan 1.3: Plafonds

Beschrijving	Type	Actie
2. Vals plafond	Advies	-
5. Plafondplaat	Geen asbest	-

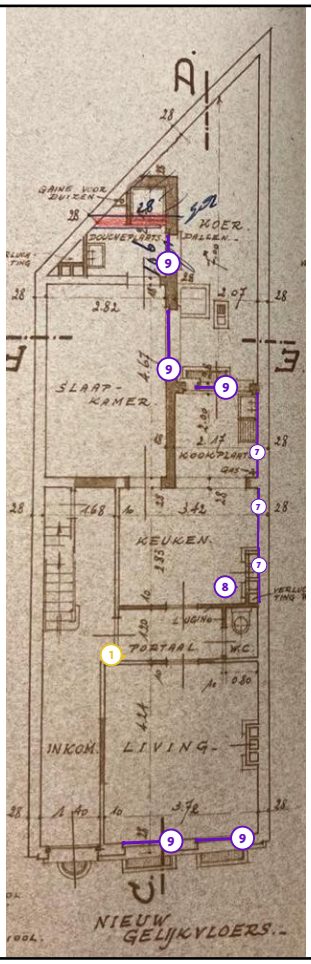
Plan 1.4: Andere materialen

Beschrijving	Type	Actie
1. Bakeliet zekeringskast	Asbestmateriaal	Zorgvuldig beheren
7. Rookgaskanalen - niet asbestverdacht	Overige ruimte of materiaal	-
8. CV ketel - Niet asbestverdacht	Overige ruimte of materiaal	-
9. Mastiek ramen/deuren - Niet aanwezig	Overige ruimte of materiaal	-

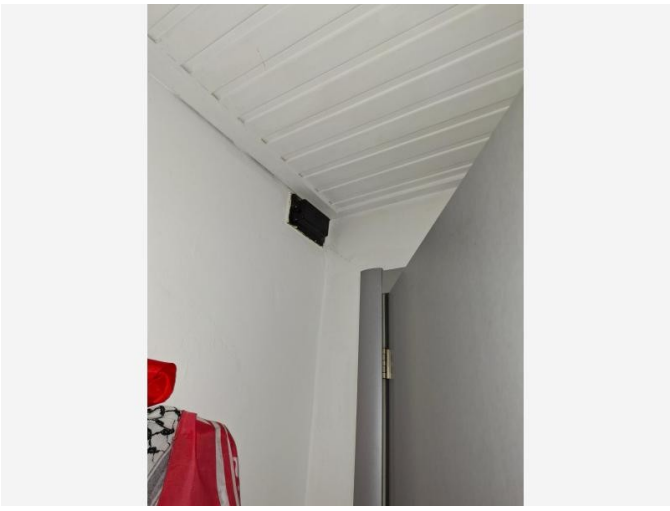
Fiche 1: Bakeliet zekeringskast

Asbestmateriaal

Het asbestmateriaal valt onder de mijlpaal van 2040.

Eindbeoordeling materiaalrisico	Laag materiaalrisico en/of verlaagde kans op vezelvrijgave

Gebondenheid	Categorie 1: hechtgebonden in oorsprong
Asbestsoort (vezeltype)	Crocidoliet aanwezig
Asbestconcentratie	Laag (< 50%)
Afschermingsgraad van het gehele materiaal	Geheel of deels vrij aan de binnenlucht, maar geen contact met binnenluchtstromen
Toestand van het materiaal	Onbeschadigd, niet verweerd

Beschrijving	Bakeliet zekeringskast
Omgeving	Binnen
Primaire drager	Communicatie en elektrische infrastructuur en uitrusting
Asbestmateriaal	Plaat, paneel, tablet - Type Bakeliet
Bindmiddel van asbestmateriaal	Kunststof of -hars
Gebondenheid op basis van bindmiddel	Hecht
Hoeveelheid (oppervlakte - dikte - aantal)	• 0,20 m^2 - 1,00 cm - 3 stuks
Totaal volume	0,006 m^3
Eenvoudig bereikbaar	Ja
Bevestigingswijze	• Geklemd • Geschroefd
Identificatiemethode	De asbestdeskundige beoordeelt het materiaal als asbestverdacht en dus asbesthoudend, en dit zonder monstername. Motivatie: De monstername brengt andere schade aan dan schade die inherent is aan de monstername.
Destructieve handeling voor identificatie	Nee
Opmerking	De hoeveelheid is een schatting en kan afwijken van de werkelijke toestand.

Zorgvuldig beheren

- Zorg voor een veilig beheer. Vermijd het beschadigen van het asbestmateriaal. Controleer de toestand jaarlijks op wijzigingen.
- Voer bijkomende staalname(s) uit.

- Eenvoudige handelingen: mag via doe-het-zelf of door werknemer(s) met opleidingsattest eenvoudige handelingen
  Te verwijderen door de netbeheerder. Deze toepassing kan door een werknemer die over een opleidingsattest eenvoudige handelingen beschikt verwijderd worden indien er geen verhoogd risico op vrijgave van asbestvezels (max. concentratie 0,01 vezels/cm3 - CODEX Art. VI.3-54) ontstaat en de toepassing voorafgaand wordt gefixeerd/bevochtigd; de individuele elementen zonder machinale werktuigen (boormachine, slijpschijf, hogedrukreiniger,Ã ⫯ Â¢ Ã ⫯ Â ⫯ Ã ⫯ Â¦) en zonder breken of gooien een voor een losgemaakt worden; en ten slotte dubbel en luchtdicht verpakt weggevoerd worden naar een erkend afvalpunt (recyclagepark).

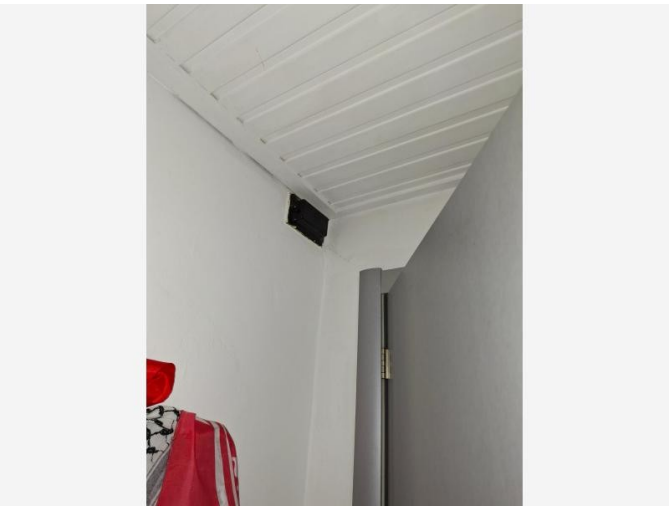
Fiche 2: Vals plafond

Het plafond bestaat uit gyproc en is niet asbesthoudend. Het is niet geweten wat er achter deze valse wand is. Verder onderzoek noodzakelijk.

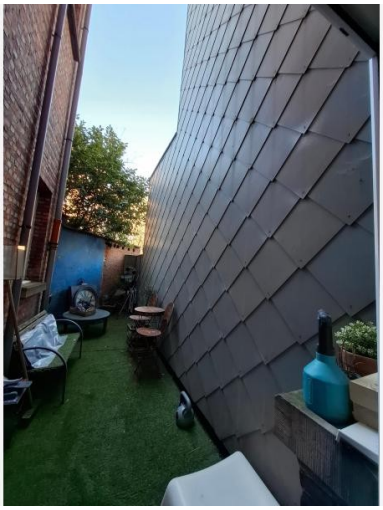
Fiche 3: Gevelleien buren

Gevelleien van zijgevel van Justitiestraat 21. Dit behoort niet tot deze inventaris, maar is een aandachtspunt omdat in het oude attest verschillende brokstukjes lei werden gevonden op het dak. Het dak is ondertussen vernieuwd en ligt er goed bij.

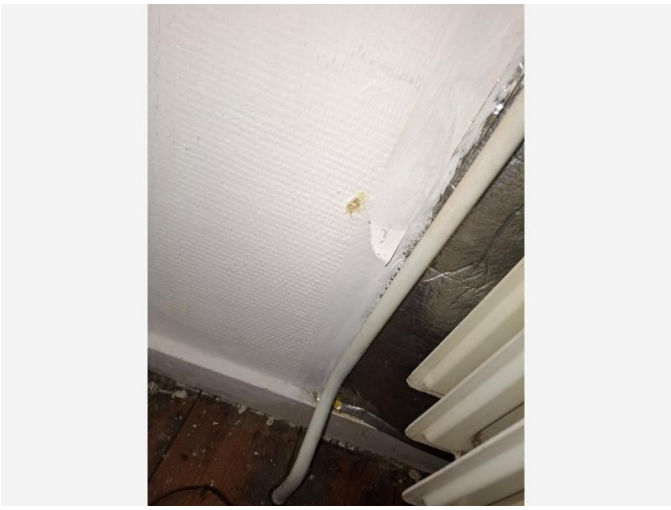
Fiche 4: Pleisterwerk muren

Geen asbest

#	Type	Referentie	Resultaat
4.1	Mengmonster	mm01	Geen asbest

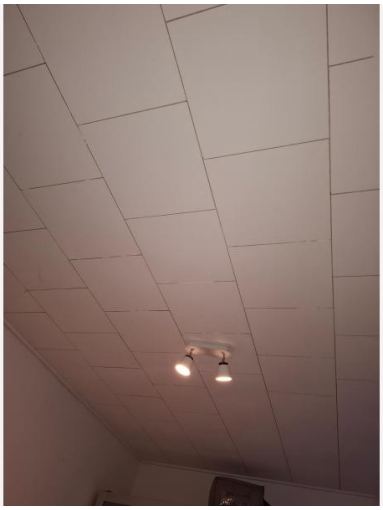
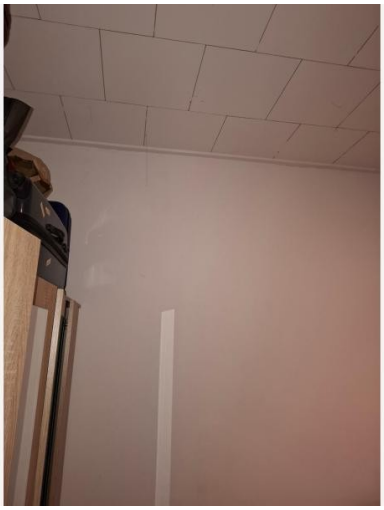
Fiche 5: Plafondplaat

Geen asbest

Beschrijving	Plafondplaat
Omgeving	Binnen
Primaire drager	Plafond
Bindmiddel van materiaal	Gips - kalk
Gebondenheid op basis van bindmiddel	Niet-hechtgebonden
Hoeveelheid (oppervlakte - dikte - aantal)	• 60,00 m^2 - 1,00 cm - 1 stuk
Totaal volume	0,60 m^3
Identificatiemethode	De asbestdeskundige gebruikt een bestaande laboanalyse als bewijsdocument met bevestiging door vaststelling en expertise.
Destructieve handeling voor identificatie	Nee
Opmerking	De hoeveelheid is een zo nauwkeurig mogelijke opmeting, waar evenwel kleine afwijkingen op mogelijk zijn. De plafondplat werd op het tweede verdiep bemonsterd en is niet asbesthoudend.

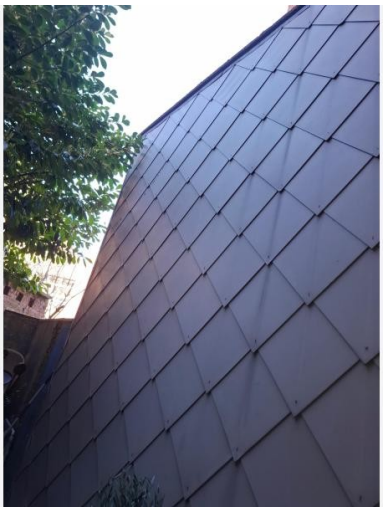
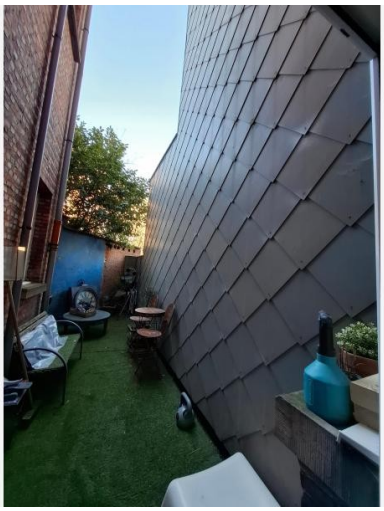
Fiche 6: Gevelleien tuin buren

Afspoelend regenwater kan asbestdeeltjes van verweerde asbestcementen dak- of gevelbekleding meenemen naar de bodem. De asbestdeeltjes in de bodem vormen een laag risico: bodempartikels houden de asbestdeeltjes voldoende vast om gezondheidsrisico's te vermijden. Door deze asbesthoudende bodemzone zorgvuldig te beheren, vermijdt u gezondheidsrisico's.

Beschrijving	Gevelleien tuin buren
Bron van de asbestdeeltjes	Bron is nog aanwezig
Type	Afdruipzone gevel
Afmetingen (lengte - breedte - diepte)	• 6,00 m - 2,00 m - 0,30 m
Geraamd volume	3,60 m^3
Opmerking	Mogelijks restanten van asbestverdacht gevel op de tuingrond.

- Om het afspoelen van asbestdeeltjes te stoppen, is het verstandig om de verwijdering van de dak- of gevelbekleding in te plannen en in afwachting hiervan een dakgoot te plaatsen om het regenwater af te voeren naar de riolering.

De uitgraving van een afdruipzone gebeurt volgens de methodiek "eenvoudige handelingen". Vermijd daarbij vermenging met andere bodem en laat de uitgegraven asbesthoudende grond afvoeren naar een daartoe vergunde stortplaats. Voor de uitgraving wordt een richtdiepte van 30 cm gehanteerd.

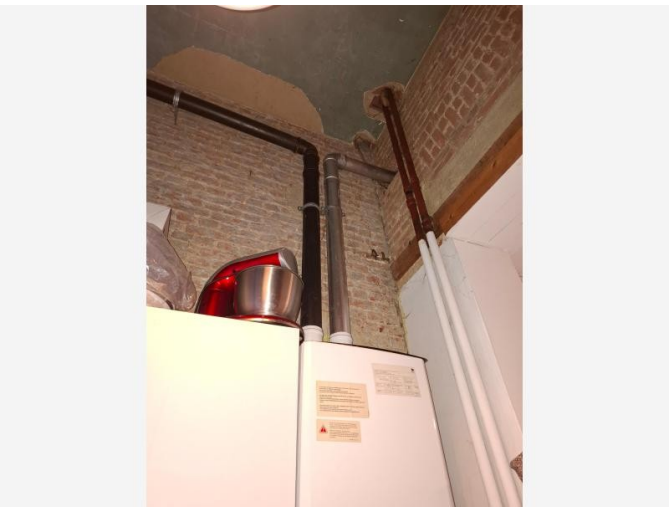
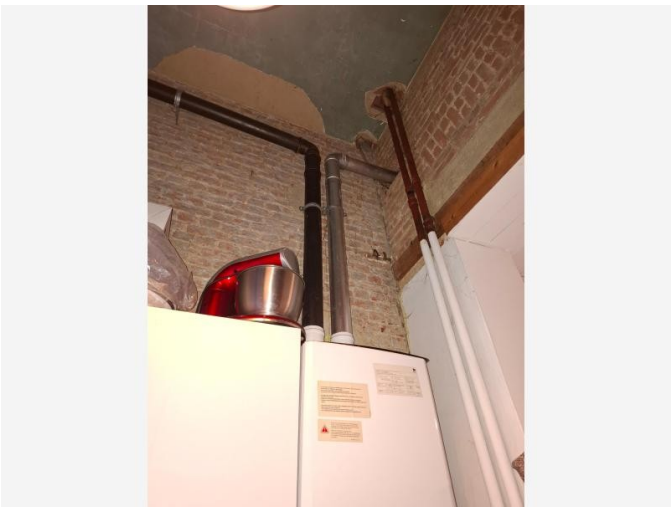
Beschrijving	Notitie	Terug te vinden op plannen
Fiche 7: Rookgaskanalen - niet asbestverdacht	-	Plan 1.4: Andere materialen
Fiche 8: CV ketel - Niet asbestverdacht	De CV ketel is nieuw en niet asbestverdacht.	Plan 1.4: Andere materialen

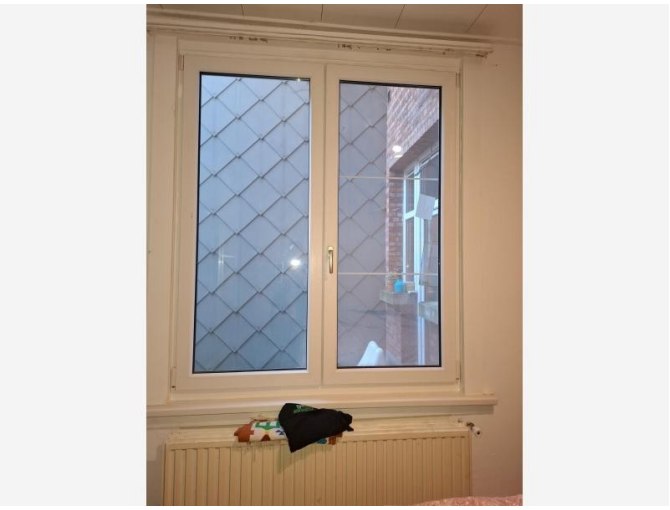
Fiche 9: Mastiek ramen/deuren – Niet aanwezig

Beschrijving	Notitie	Terug te vinden op plannen
Fiche 9: Mastiek ramen/deuren - Niet aanwezig	De hoeveelheid is een schatting en kan afwijken van de werkelijke toestand. De ramen en deuren in de woning bevatten geen mastiek, maar siliconen en deze zijn niet asbesthoudend.	Plan 1.4: Andere materialen
Fiche 10: Onderdak - Niet van toepassing	Geen onderdak aanwezig aangezien het om een appartement gaat.	-
Fiche 11: Dakbedekking - Niet van toepassing	Geen dakbedekking aanwezig, betreft een appartement.	-
Fiche 12: Leidingisolatie - Niet aanwezig	Er is geen leidingisolatie aanwezig in de woning. Fiche aangemaakt op basis van IP2.	-
Fiche 13: Liftinfrastructuur - Niet aanwezig	Geen lift aanwezig in private appartement.	-
